Untersuchungsbericht

Aktenzeichen: 60uu2015-11/012-3323

Gefährliches Ereignis im Eisenbahnbetrieb

Ereignisart:	Zugkollision
Datum:	20.11.2015
Zeit:	13:44 Uhr
Bahnhof:	Emden Rbf
Gleis:	144
Kilometer:	0,783

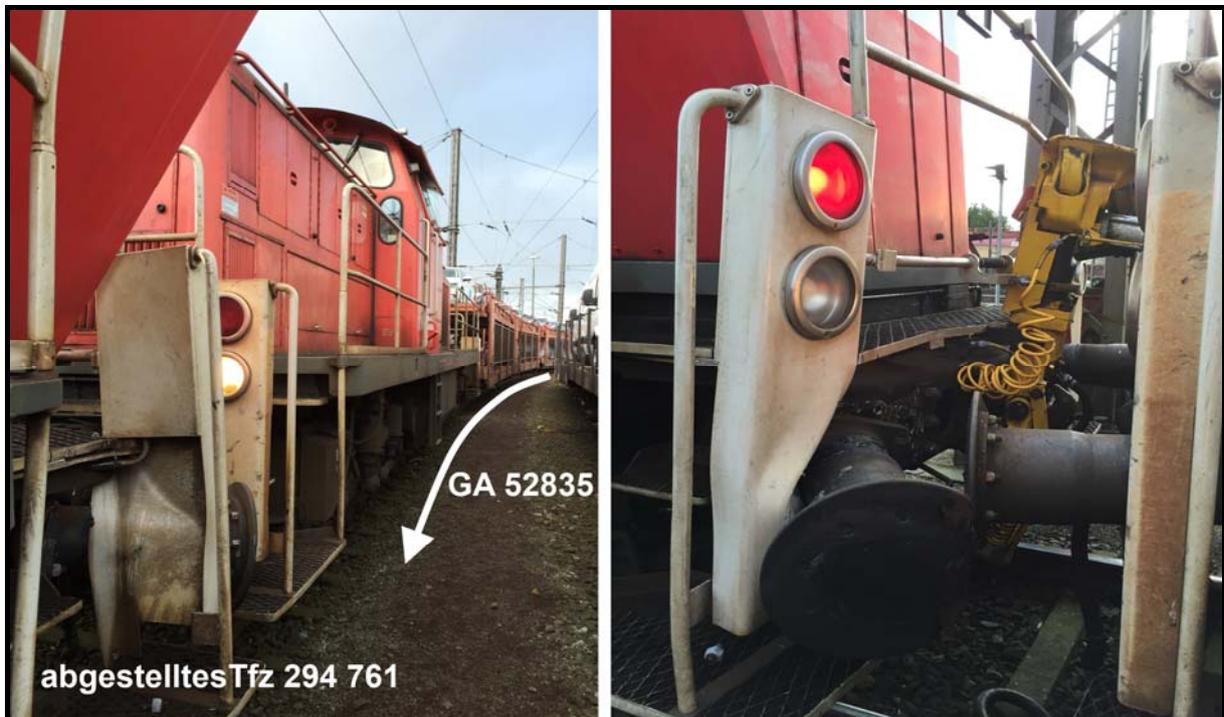
Abb. 1: Aufnahmen von der Unfallstelle (Quelle: DB Netz AG, bearbeitet durch EUB)

Personen wurden durch das Ereignis weder getötet noch verletzt. Der entstandene Sachschaden wird von den beteiligten Eisenbahnunternehmen auf ca. 64.585,00 Euro geschätzt.

Die Zugkollision wurde verursacht durch eine mangelhafte Vorbereitung des Fahrwegs durch den zuständigen Fdl des Stellwerks Ef im Bahnhofsteil Emden Rbf. Dieser hatte das Freisein des Einfahrgleises 144 vor Durchführung der Zugfahrt nicht festgestellt.

Todesopfer und Verletzte waren durch den Unfall nicht zu beklagen. Durch die Kollision kam es zu Sachschäden, die sich auf eine Summe von ca. 64.585,00 Euro belaufen. Die Kosten setzen sich wie folgt zusammen:

- Tfz 294 714 (Zuglok 52835) 25.025,00 Euro
- Tfz 294 761 (abgestelltes Tfz) 18.530,00 Euro
- Güterwagen 530,00 Euro
- Personal-/Betriebserschwerungskosten 20.500,00 Euro

In Auswertung der Unfallursache wurden durch die Verantwortlichen der DB Netz AG und der DB Schenker Rail AG mit allen Fdl und Disponenten im Bereich Emden Rbf ereignisbezogene Fachgespräche (Lehrgespräche) geführt. Der verursachende Fdl erhielt zusätzlich eine Nachschulung durch einen Praxistrainer.
