# Untersuchungsbericht

Aktenzeichen: 60uu2014-11/011-3323

## Gefährliches Ereignis im Eisenbahnbetrieb

Ereignisart:	Zugkollision
Datum:	13.11.2014
Zeit:	11:14 Uhr
Bahnhof:	Dillingen (Saar)
Gleis:	1
Kilometer:	19,834

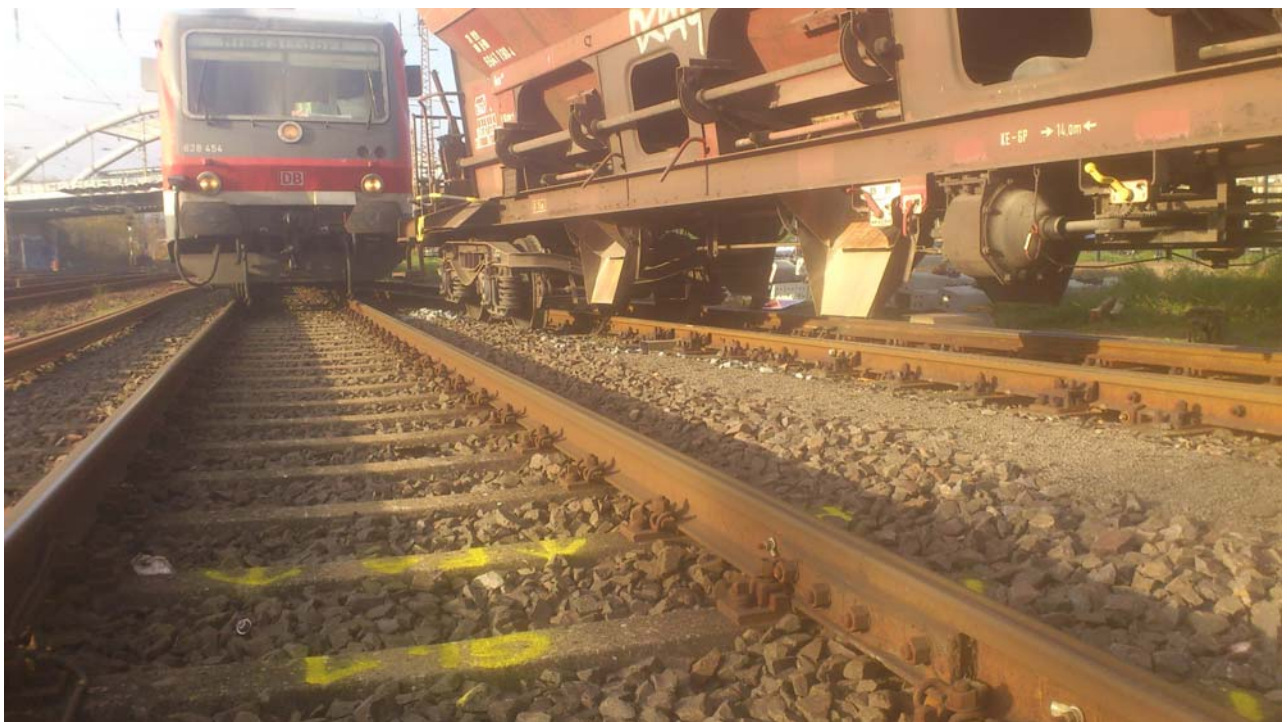
Der Facs<sup>124</sup> - Wagen der Rangierabteilung stand bei der signalmäßig durchgeführten Einfahrt des RB 13765 nach Gleis 1 nicht grenzeichenfrei auf der Weiche 78.

Abb. 1 Aufnahmen vom Gleis 1 in Richtung Industriebrücke

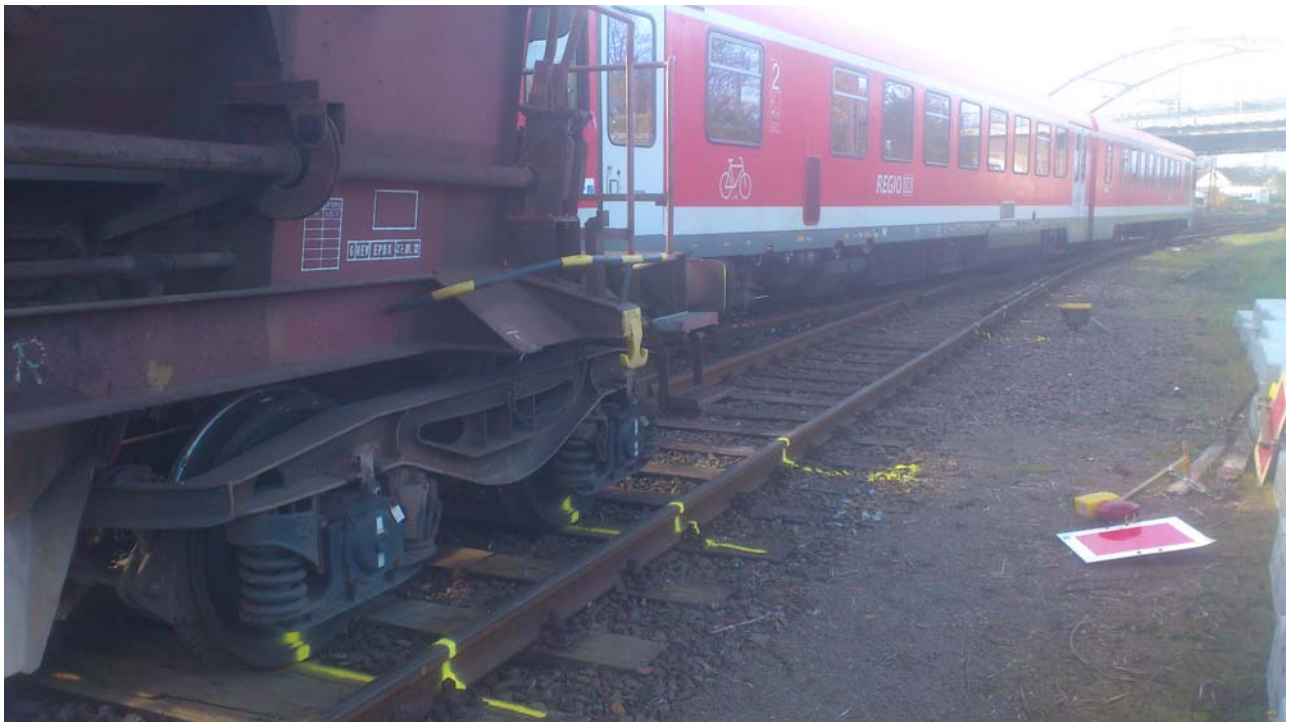
Abb. 2 Aufnahmen aus Richtung Gleis 25/26

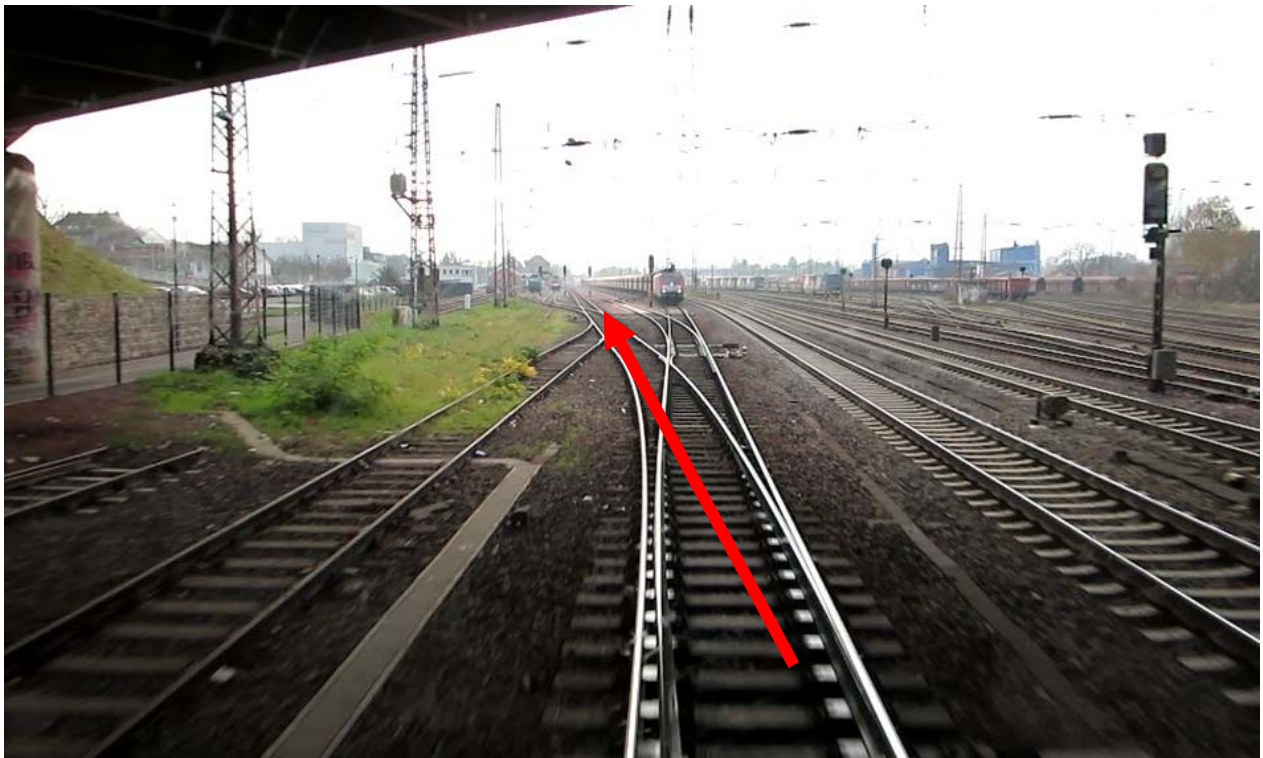
Abb. 3 Einfahrt Dillingen; Gleis 1 aus der Sicht des Tf RB 13765 ab Industriebrücke

Er sei unter der Brücke Industriestraße hindurchgefahren als er einen Güterwagen eines Bauzuges in seinem Fahrweg erkannte. Der Güterwagen habe auf der Weiche 78 gestanden. Der Puffer des Wagens habe in das Lichtraumprofil geragt. Er habe sofort eine Schnellbremsung eingeleitet. Diese sei ungefähr 20m hinter der Brücke erfolgt. Trotz eingeleiteter Schnellbremsung habe er die Kollision mit ungefähr 15-20 km/h nicht verhindern können. RB 13765 sei ca. 250m vor dem Bahnsteig in Gleis 1 zum Halten gekommen. Der Fahrdienstleiter habe sich bei ihm über Funk gemeldet. Er habe dem Fahrdienstleiter mitgeteilt, dass keine Reisenden verletzt seien, sich aber die Führerraumtür nicht öffnen ließe. In Absprache mit dem anwesenden Baupersonal sei anschließend die Evakuierung der Reisenden vorgenommen worden.

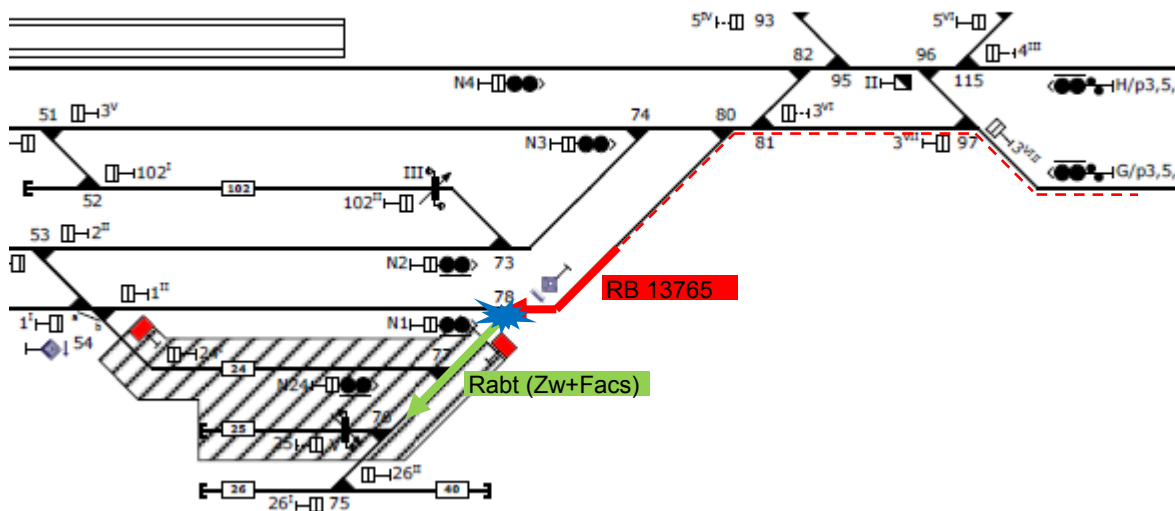
Abb. 4 Lageplan Betra F 632186 (Bearbeitet durch EUB)

Am 13.11.2014 um 11:14 Uhr erhält RB 13765 Einfahrt nach Gleis 1 in den Bf Dillingen (Saar). Die Zustimmung zur Fahrt erfolgt auf Hauptsignal am Esig G (Hp2; 40km/h). Der Fahrweg des Zuges führt über die Weichen 97,81,80 und 78 nach Gleis 1. Unmittelbar vor Zulassung der Zugfahrt bewegt sich die geschobene Rabt vom Gleis 25 am Lichtsperrsignal Ls 25<sup>II</sup> in Richtung Weiche 78. Vor der aufgestellten Sh 2 Scheibe (10m vor dem Grenzeichen der Weiche 78) bleibt die Rabt stehen. Durch den RbBau wird die Sh 2 Scheibe entfernt. Anschließend bewegt sich die geschobene Rabt in Richtung Weiche 78 und bleibt in km 19,864 ca. 5 min stehen. Während des Zurücksetzens der Rabt nach Gleis 26 kollidiert RB 13765 auf der Weiche 78 in km 19,834 mit dem Facs<sup>124</sup> Wagen. Die Zugkollision ist in der Elektronischen-Fahrten-Registrierung (EFR) des RB 13765 mit 11:14:44 Uhr (DSK-Zeit) registriert.

stand, trifft nicht zu. Der nach Betra F 632186 (Punkt 5.3.5) vorgeschriebene und auch vor Ort tatsächliche Standort der Sh 2 Scheibe lag 10m vor dem Grenzzeichen der Weiche 78. Somit betrug die max. Aufstelllänge ca. 30m. Aus rangierdienstlichen Gründen war ein Entfernen der Sh 2 Scheiben zum Umsetzen der Rabt von Gleis 25 nach Gleis 26 ohne Zustimmung nicht zulässig aber grundsätzlich notwendig.

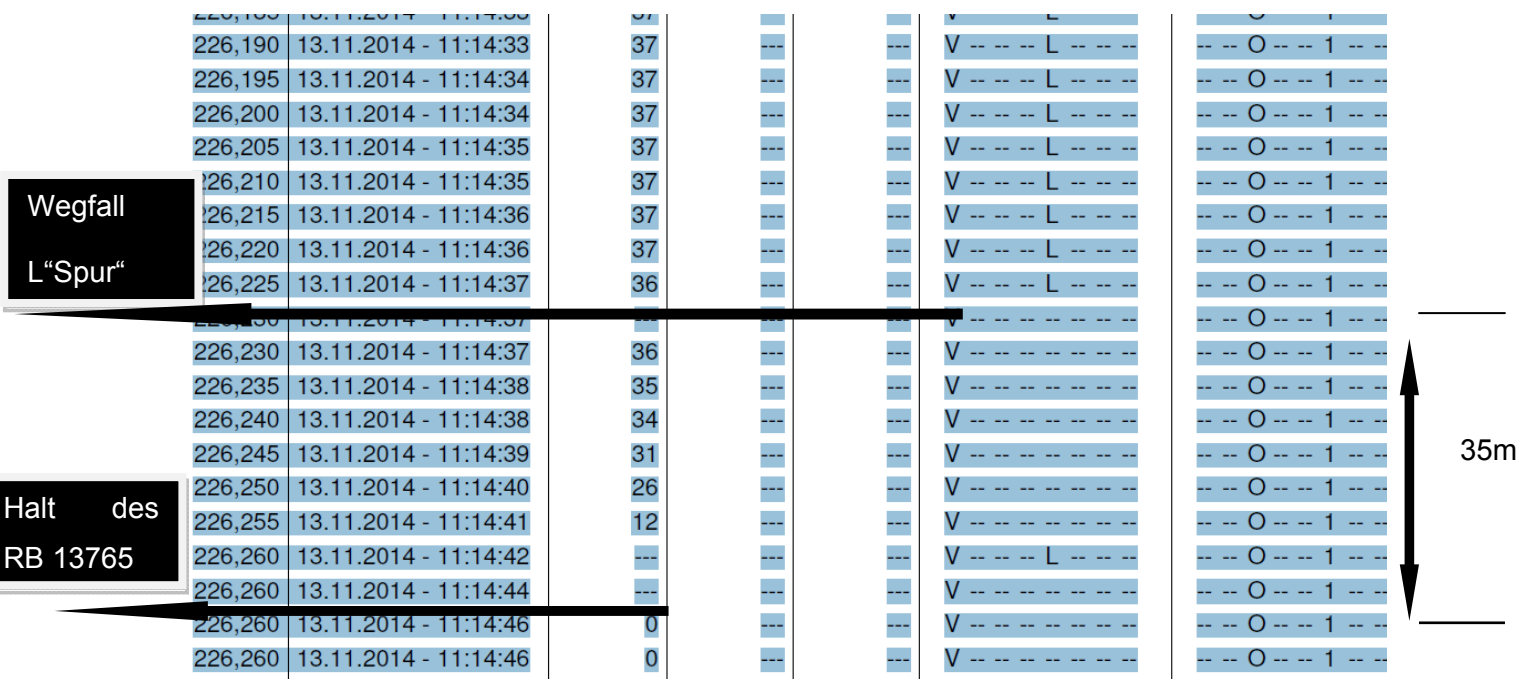
Abb. 7 tabellarische Darstellung der EFR bearbeitet durch EUB

lingen (Saar) mit 38 km/h. 35 m vor dem Stillstand des Vt 628454/928454 (Kollisionsort) registriert die EFR um 11:14:37 Uhr (DSK-Zeit) bei einer Geschwindigkeit von 36 km/h einen Druckabfall der Hauptluftleitung unter 2,2 bar (Aussetzen der L-Spur)<sup>[1]</sup>. Unter Berücksichtigung der Reaktionszeit<sup>[2]</sup> und des Vorbremsweges<sup>[3]</sup> hat der Triebfahrzeugführer ca. 82 m vor dem Kollisionspunkt auf das Ereignis reagiert.

Der Ablauf der Zugfahrt RB 13765 lässt keine Rückschlüsse auf unfallbegünstigende technische Mängel zu. Die Reaktionszeit des Triebfahrzeugführers sowie der Bremsweg des Vt 628454 (Weg der wirkenden Bremse von 35m und der Vorbremsweg ca.15m) ermöglichten keinen früheren Halt des Zuges.
