# Untersuchungsbericht

Aktenzeichen: 60uu2016-02/012-3323

## Gefährliches Ereignis im Eisenbahnbetrieb

Ereignisart:	Störung durch betriebliche Fehlhandlung
Datum:	24.02.2016
Zeit:	14:31 Uhr
Bahnhof:	Bahnhof Hameln
Gleis:	103
Kilometer:	28,295

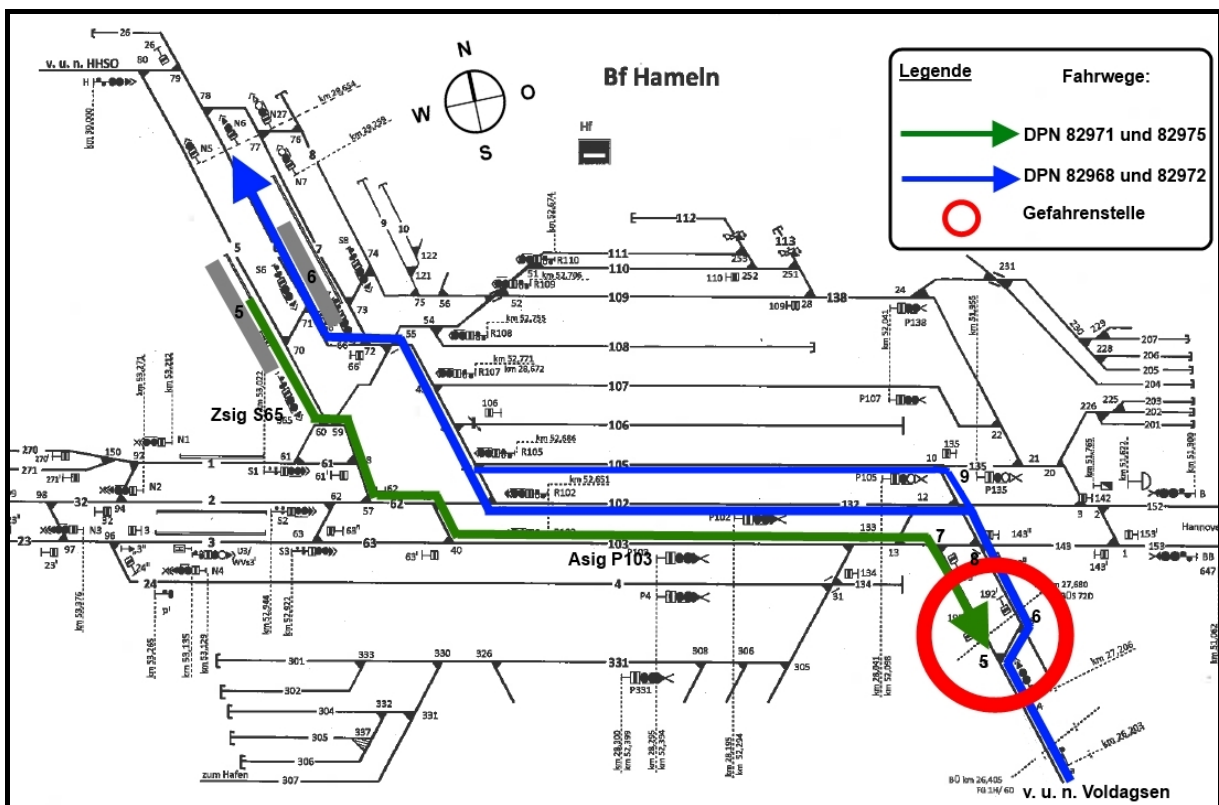
Abb. 2: Lageplan

Im Bahnhof Hameln kreuzen planmäßig die Regionalzüge der Nordwestbahn GmbH auf der Linie Bünde (Westf) – Hildesheim Hbf – Bünde (Westf). Die jeweiligen Zugpaare erreichen den Bahnhof Hameln stündlich zur Minute 27. Der aus Hildesheim Hbf / Voldagsen (letzter Bahnhof vor Hameln) kommende Zug fährt dabei von der eingleisigen Strecke vom Einfahrsignal (Esig) A über die Weichen 5 und 6 nach Gleis 102 bzw. 105, am Zwischensignal (Zsig) R102 bzw. R105 vorbei, nach Gleis 6 (siehe Abb. 2).

Der aus Bünde (Westf) kommende Zug fährt aus Richtung Hessisch Oldendorf (letzter Bahnhof vor Hameln) nach Gleis 5 ein. Die Weiterfahrt erfolgt planmäßig in Minute 28. Der Fahrweg des Zuges führt hierzu vorbei am Zsig S65 über Gleis 103 und weiter vorbei am Ausfahrtsignal (Asig) P103 auf die eingleisige Strecke in Richtung Voldagsen.

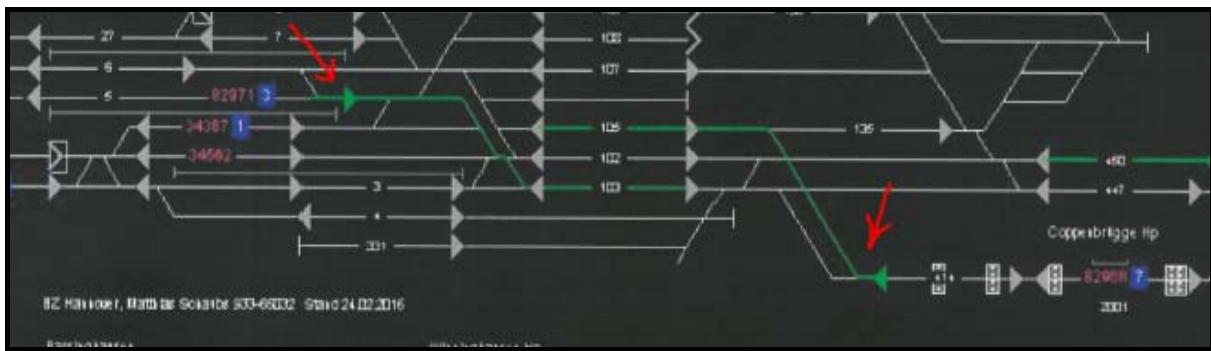
Abb. 3: Streckenbild (Ausschnitt); Quelle: DB Netz AG (bearbeitet durch EUB)

DPN 82968 hatte demnach die Strecke noch nicht geräumt. Zug DPN 82971 hatte durch das Fahrt zeigende Zsig S65 und den Befehl Nr. 2 indes die Erlaubnis zur Ausfahrt in den eingleisigen Streckenabschnitt nach Voldagsen.

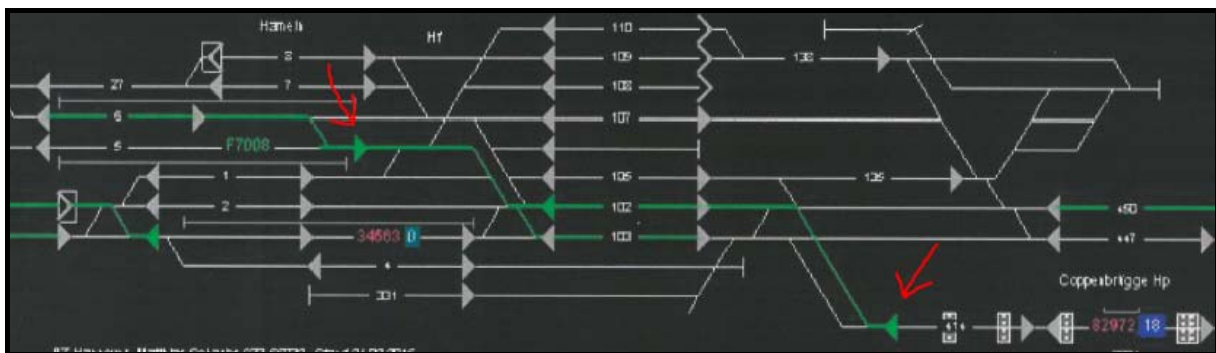
Abb. 4: Streckenbild (Ausschnitt); Quelle DB Netz AG (bearbeitet durch EUB)

Dabei war Zug DPN 82975 aus Hessisch Oldendorf kommend zuerst mit leichter Verspätung nach Gleis 5 des Bahnhofs Hameln eingefahren. Der Zug war gegen 16:40 Uhr entsprechend der Zuglaufanalyse am Bahnsteig zum Halten gekommen. Für den aus der Gegenrichtung kommenden Zug DPN 82972 hatte der Fdl das Esig A nach Gleis 102 auf Fahrt gestellt. Um 16:40:19 Uhr (GSM-R Zeit) nahm der Fdl Kontakt mit dem Tf des DPN 82975 auf und diktierte ihm ebenfalls den oben beschriebenen Befehl Nr. 2. Um 16:42:43 Uhr war das Gespräch beendet und der Fdl stellte erneut das Zsig S65 auf Fahrt. Damit hatte er auch diesem Zug die Ausfahrt nach Voldagsen erlaubt, obwohl der Gegenzug noch nicht in den Bahnhof Hameln eingefahren war. Ein um 16:43 Uhr gefertigter Ausdruck des Streckenbildes belegt dies erneut.

Im Zugmeldebuch trug der Fdl um 16:44 Uhr die Zugmeldungen mit dem Fdl Voldagsen ein. Demnach sei der DPN 82972 um 16:44 Uhr aus Voldagsen angekommen und zurückgemeldet worden. Der DPN 82975 sollte dann um 16:45 Uhr in Richtung Voldagsen abfahren. Nach dem Zugmeldebuch des Fdl in Voldagsen war die Abfahrt in Hammeln schon für 16:44 Uhr vorgesehen. Somit ist auch hier ein Widerspruch in den notierten Abfahrzeiten erkennbar.
