# Untersuchungsbericht

Aktenzeichen: 60uu2014-12/002-3323

## Gefährliches Ereignis im Eisenbahnbetrieb

Ereignisart:	Zugentgleisung
Datum:	02.12.2014
Zeit:	19:43 Uhr
Bahnhof:	Borna (b Leipzig)
Gleis:	1
Kilometer:	7,830

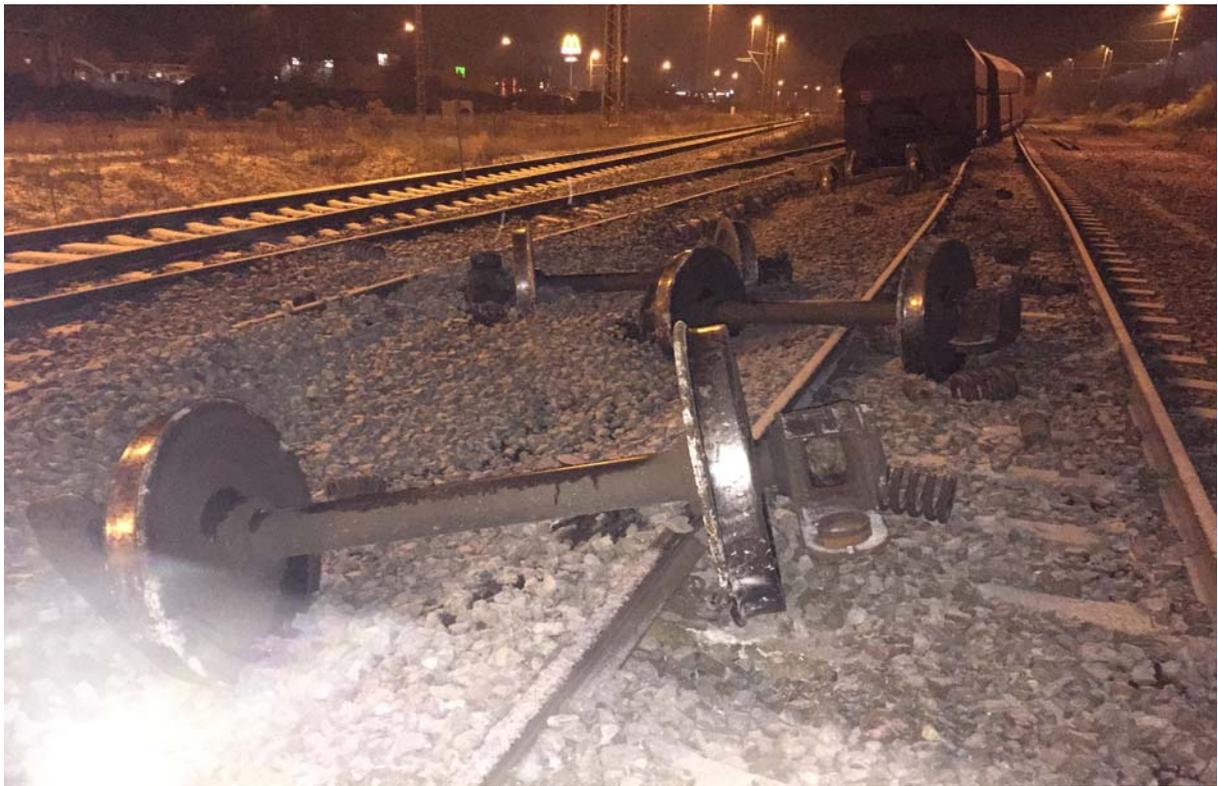
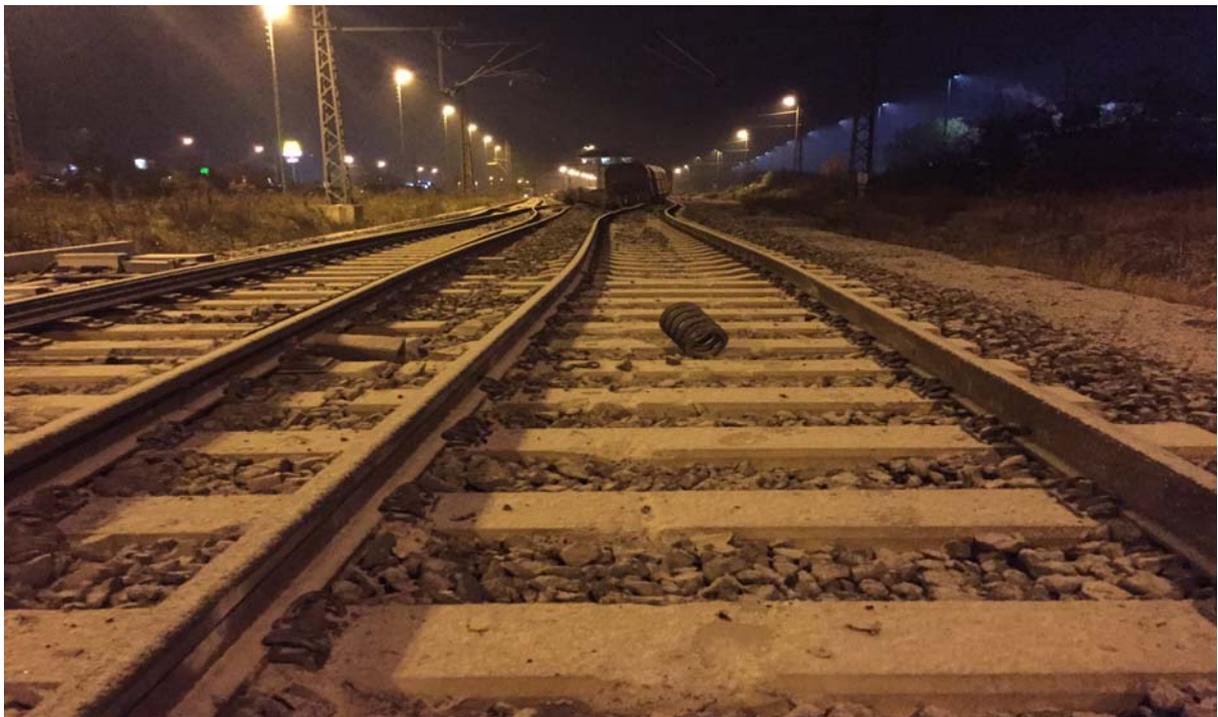
Abb. 1: Aufnahmen an der Unfallstelle

Es entgleisten die letzten drei Wagen des Zuges. Der Sachschaden beträgt ca. 410.000 Euro. Der Triebfahrzeugführer wurde leicht verletzt.

Der Fahrdienstleiter hat in Vorbereitung der Zugfahrt eines Personenzuges aus Gleis 2, nicht wie notwendig die Weiche 55 bedient, sondern die Weiche 56 und damit die Weiche unter dem Fahrzeug umgestellt.

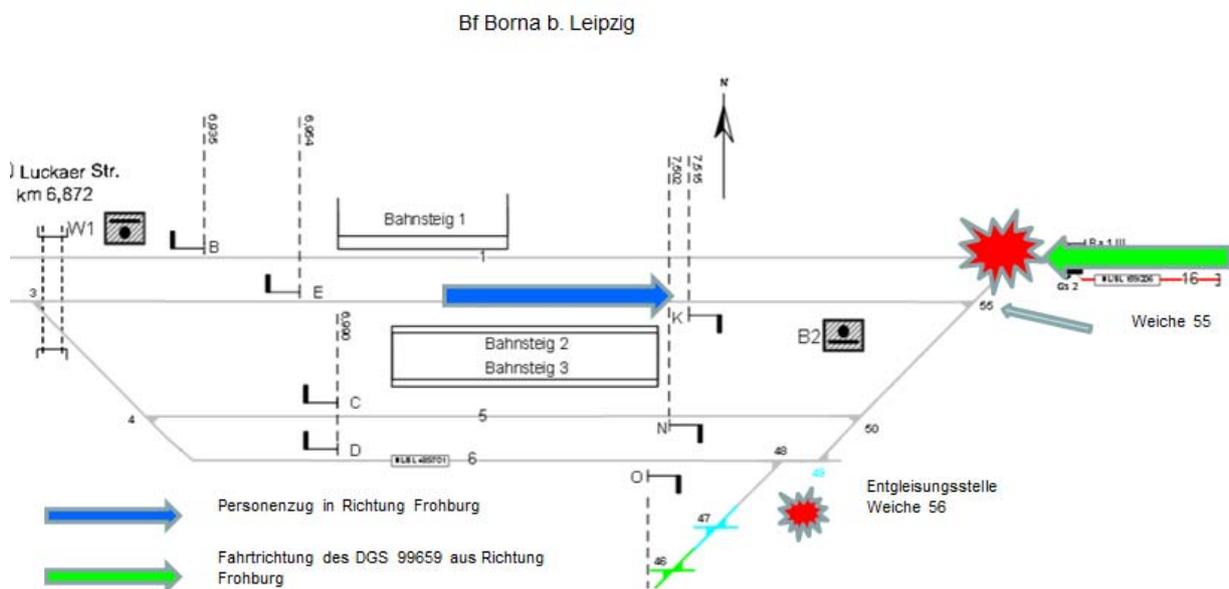
Abb. 2: Lageplan

Auf Gleis 2 stand ein Personenzug zur Abfahrt bereit. Der Fahrdienstleiter wollte die Ausfahrt des Personenzuges aus Gleis 2 in Richtung Frohburg vorbereiten und stellte die Weiche 56 an Stelle der Weiche 55 um.

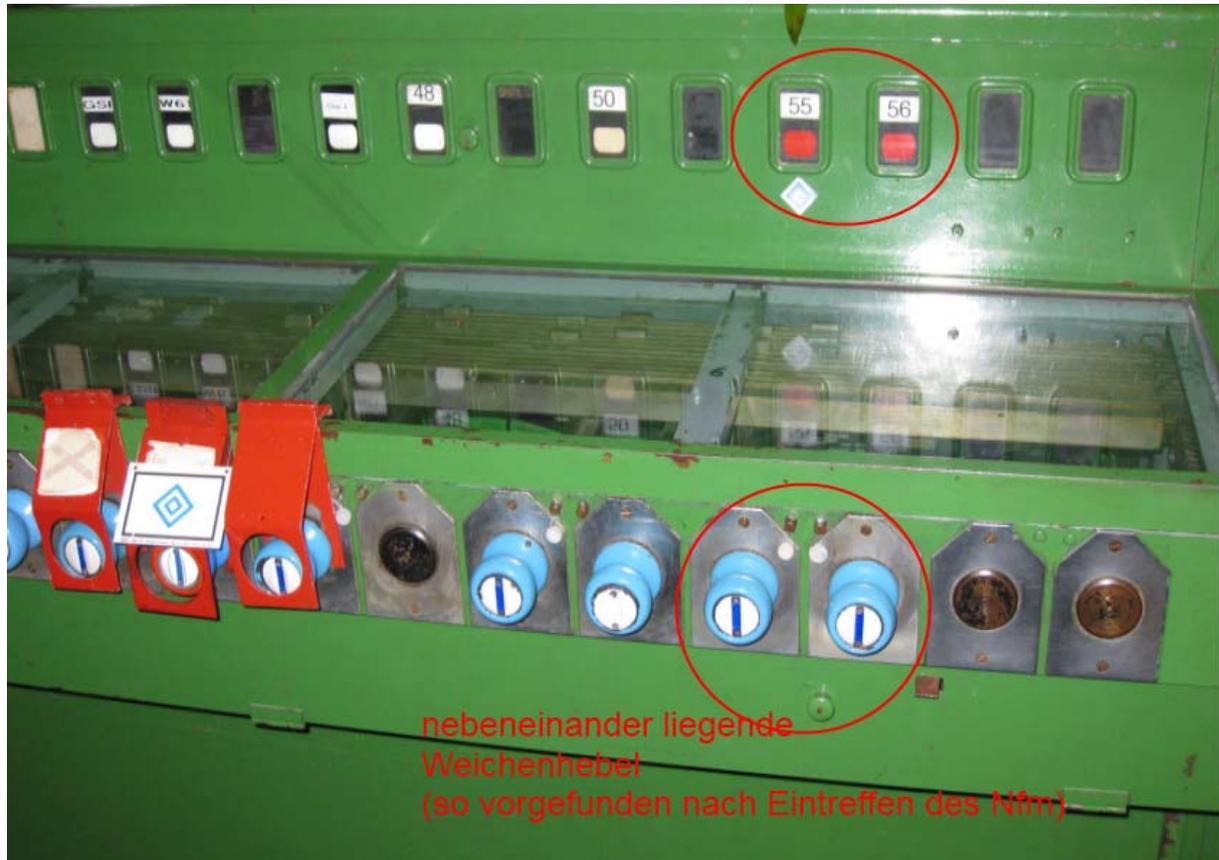
Abb. 4: Weichenhebel der Weichen 55 und 56

Danach kann die Einstellung der Fahrstraße für die ausfahrende Regionalbahn in Richtung Frohburg eingestellt werden.	Für den im Gleis 2 zur Ausfahrt bereit stehenden Personenzug, wurde bereits vor dem Halt des DGS 99659 begonnen, die Ausfahrt des Zuges vorzubereiten in dem bereits ein Teil der Fahrstraße eingestellt werden sollte.
	Für die Vorbereitung der Ausfahrt des Personenzuges stellte der Fahrdienstleiter nicht

die Weiche 56, sondern die Weiche 55 unter dem einfahrenden Güterzug um.
--	--------------------------------------------------------------------------

Die Entgleisung des DGS 99659 wurde verursacht durch eine betriebliche Fehlhandlung im Stellwerk B 2 des Bahnhofs Borna (b Leipzig). Die Weiche 56 wurde umgestellt, als diese noch durch den aus Frohburg kommenden DGS 99659 befahren wurde.

Ein möglicher Grund für diese Fehlhandlung könnte die Tatsache sein, dass auf Grund einer Störung das Einfahrsignal R 1 nicht bedient werden konnte, sondern der DGS 99659 auf Zs 1 einfahren musste. Dadurch lag die Weiche 56 nicht unter Verschluss. Das Signal Zs 1 wurde bedient ohne dass dafür die notwendigen Voraussetzungen gegeben waren. Es hätte die Weiche 56 durch das Anbringen einer Hilfssperre gegen das Umlegen gesichert werden müssen. Bei Ankunft des Notfallmanagers auf dem Stellwerk B 2 war keine Hilfssperre am Weichenhebel der Weiche 56 angebracht.

Vermutlich wurde schon während der Einfahrt des DGS 99659 der Fahrweg, für den im Gleis 2 stehenden Personenzug, zur Ausfahrt vorbereitet. Nach den vorliegenden Erkenntnissen sollte dafür die Weiche 55 umgestellt werden. Dabei wurde dann versehentlich die Weiche 56 gegriffen und somit unter dem Zug umgestellt. Dieses versehentliche Umstellen wäre vermutlich durch das Anbringen einer Hilfssperre verhindert worden und es wäre nicht zur Entgleisung des DGS 99659 gekommen. Warum die Hilfssperre nicht angebracht wurde konnte nicht ermittelt werden.

Der Fahrdienstleiter wurde bis zur Auswertung des Ereignisses nicht mehr eingesetzt.

Die Auswertung fand am 05.12.2014 statt. Die erste Dienstschrift auf dem Dienstposten wurde als Überwachungsschrift durchgeführt. Das gefährliche Ereignis wurde im ersten FIT 2015 zur Auswertung mit aufgenommen.
