Untersuchungsbericht

Aktenzeichen: 60uu2017-02/002-3323

Gefährliches Ereignis im Eisenbahnbetrieb

Ereignisart:	Unzulässige Einfahrt in einen besetzt. Gleisabsch.
Datum:	01.02.2017
Zeit:	22:54 Uhr
Bahnhof:	Gruiten
Gleis:	507
Kilometer:	104,2

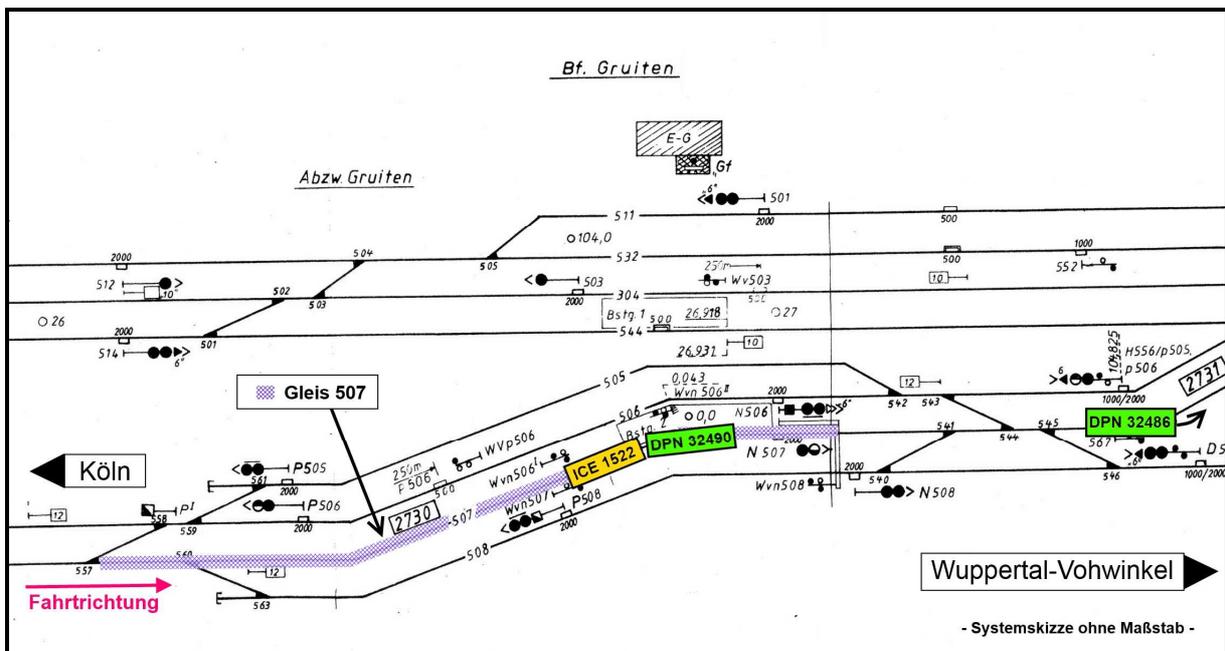
Abb. 1: Lageplan

Gleis 507 durch Rotausleuchtung als besetzt angezeigt. Der Bedienplatz des für Gruitzen zuständigen FdI ist im Nachbarbahnhof Wuppertal-Vohwinkel auf Stw Vpf eingerichtet. Nachdem der FdI den an seinem Stw vorbeifahrenden DPN 32486 mit Zugschlussignal beobachtet hatte, stellte er fest, dass die Rotausleuchtung für Gleis 507 auf seiner Stelltafel nach wie vor vorhanden war. Aus diesem Grund deutete er die nach wie vor vorhandene Rotausleuchtung als Störung und stellte mittels Bedienung der AzGrT die Grundstellung der Gleisfreimeldeeinrichtung her. Anschließend stellte er die Fahrstraße für den wartenden ICE 1522 ein und brachte das Esig B517 in die Fahrtstellung. Der Tf des ICE nahm daraufhin die Fahrt wieder auf und beschleunigte seinen Zug. Nach Durchfahren eines Rechtsbogens erkannte er das Zugschlussignal des nach wie vor in Gleis 507 stehenden DPN 32490 und leitete bei einer Geschwindigkeit von ca. 78 km/h eine Schnellbremsung ein. Der ICE kam etwa 15 m vor dem Zugschluss des DPN 32490 zum Stillstand.

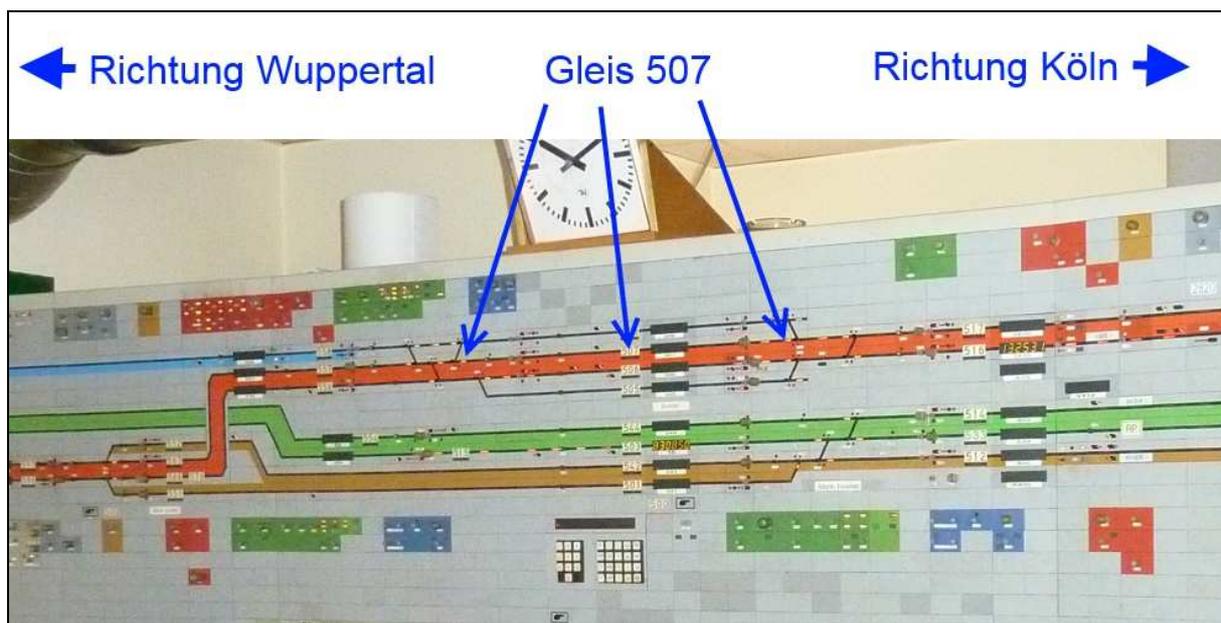
Abb. 2: Stelltafel im Stw Vpf für den Bf Gruitzen

Der Bf Gruiten wird vom Stw Vpf in Wuppertal-Vohwinkel ferngesteuert. Bei der verbauten Stellwerkstechnik handelt es sich um eine Sp Dr S59 Anlage der Firma Siemens. Die Einfahrt der aus Köln über Solingen Hbf kommenden Züge wird, vom Regelgleis der Strecke 2730 nach Gleis 507 des Bf Gruiten, durch Fahrtstellung des Esig B517 zugelassen. Der Standort dieses Esig befindet sich in km 1,093. Im Bf Gruiten geht die Strecke 2730 in die Strecke 2731 über. So befindet sich das Ausfahrtsignal (Asig) N507 in Richtung Wuppertal-Vohwinkel am Ende des Bahnsteigs 2 in km 104,291 der Strecke 2731.

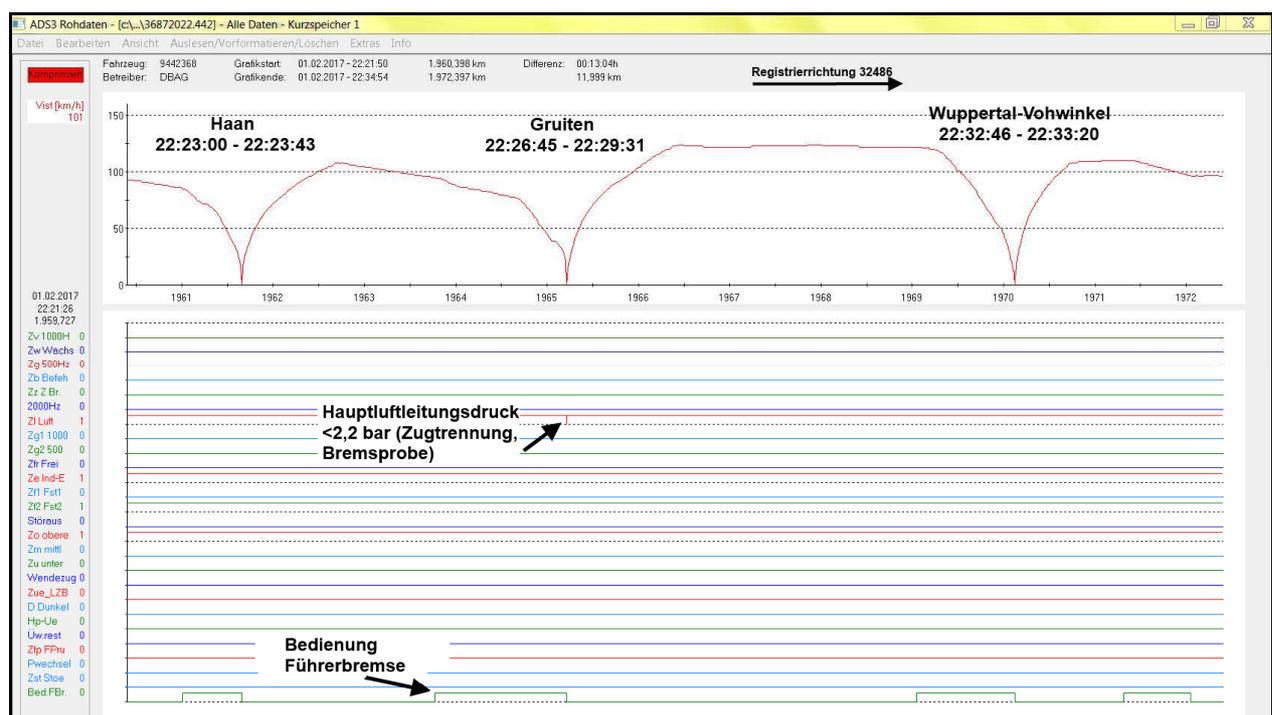
Abb. 3: EFR-Daten DPN 32486, graf. Darstellung

Die Datenauswertung der Zugnummernmeldeanlage des Stw Vpf zeigt, dass DPN 32486 gegen 22:25 Uhr am Esig B517 vorbeifuhr. In der anschließenden, etwa drei Minuten andauernden Standzeit in Gleis 507 erfolgte neben dem Fahrgastwechsel auch die Zugtrennung. Hierzu hatten sich die beiden Tf über die Fahrzeugsprecheinrichtung verständigt.

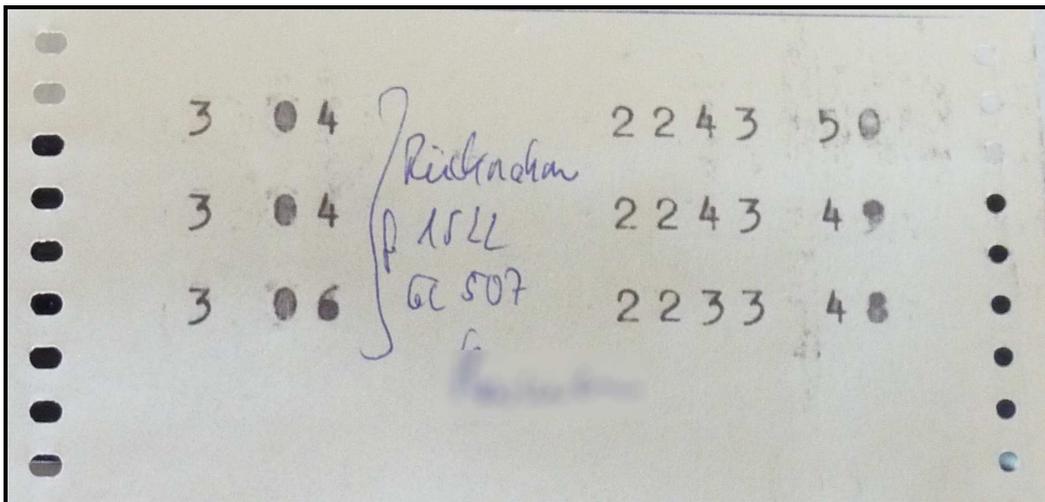
Abb. 4: Aufzeichnung des Störungsdruckers von 22:33 Uhr

Gegen 22:33 Uhr betätigte der Fdl nun die AzGrT in Verbindung mit der entsprechenden Gleistaste (vgl. Abb. 4) und stellte damit die Grundstellung der Gleisfreimeldeanlage im Gleis 507 her. Damit war es dem Fdl technisch möglich, die Fahrstraße für ICE 1522 durch Gleis 507 einzustellen, und sowohl Esig B517 als auch Asig N507 in die Fahrtstellung zu bringen.

Gegen 22:43 Uhr ist auf dem Ausdruck des Störungsdruckers zweimal die Bedienung der Taste 04 FHT (Fahrstraßenhilfstaste) dokumentiert (siehe Abb.4). Offensichtlich wurde hier die Ausfahrzugstraße für ICE 1522 zurückgenommen. Der mittlerweile eingetroffene Ersatz-Tf des ICE 1522 wurde dann gegen 23:27 Uhr vom Fdl Vpf fernmündlich informiert, dass der „National Express“ vor ihm jetzt abfahren würde.

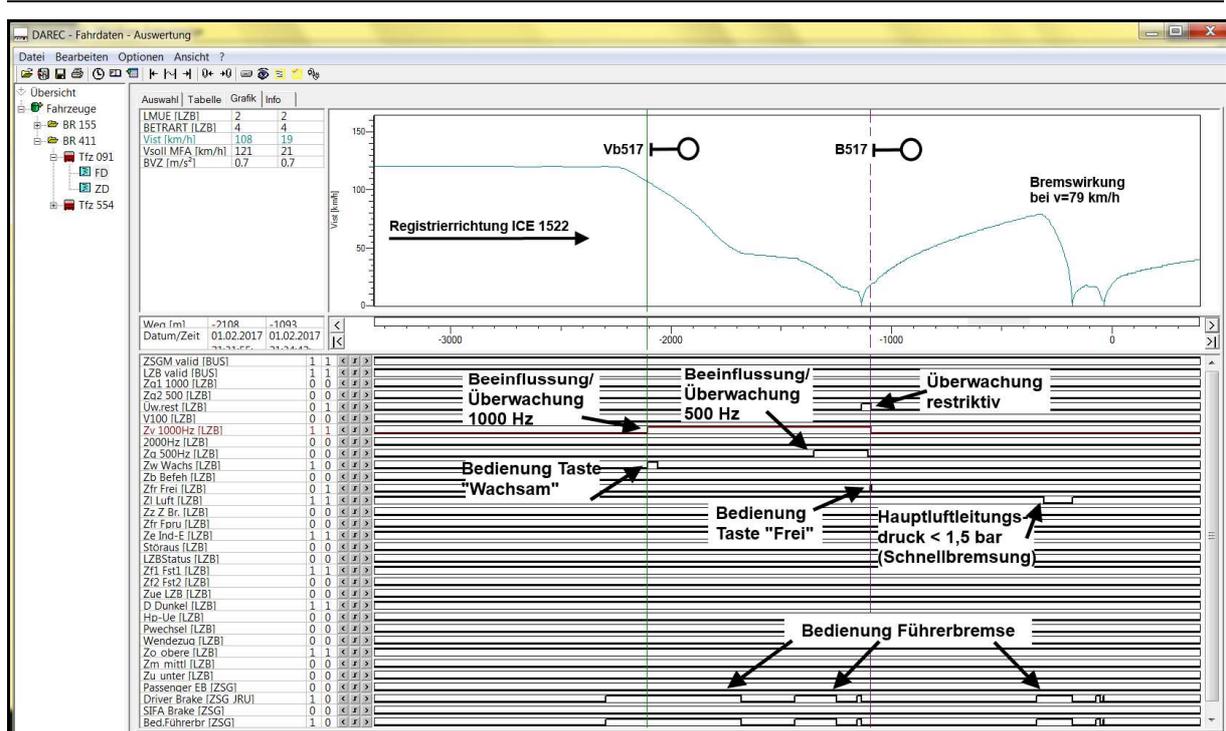
Abb. 5: EFR-Daten ICE 1522, graf. Darstellung

ICE 1522 setzte nun seine Fahrt nach einer Standzeit von etwa einer Minute gegen 21:34:27 Uhr (DSE-Zeit=UTC) fort. Unmittelbar nach Wiederaufnahme der Fahrt befreite sich der Tf aus der laufenden und mittlerweile restriktiven Geschwindigkeitsüberwachung durch Bedienung der „Frei-Taste“. Um 21:35:38 Uhr (DSE-Zeit=UTC) betätigte der Tf bei einer Geschwindigkeit von 79 km/h das Führerbremsventil. Zwei Sekunden später ist ein Wechsel auf der Spur „Luft“ sowie das Einsetzen einer rapiden Geschwindigkeitsreduzierung infolge einsetzender Bremswirkung registriert. Dieser Ereignisablauf spricht dafür, dass der Tf nach dem Durchfahren eines Rechtsbogens im Bf Gruitzen das Zugschlussignal des DPN 32490 erkannte und eine Schnellbremsung einleitete. Nach dem Wechsel auf der Spur „Luft“ legte der ICE noch eine Strecke von etwa 128 m zurück, bevor er gegen 21:35:52 Uhr (DSE-Zeit=UTC), wenige Meter vor dem Zugschluss des DPN 32490, zum Stillstand kam.
