Untersuchungsbericht

Aktenzeichen: 60uu2015-04/004-3323

Gefährliches Ereignis im Eisenbahnbetrieb

Ereignisart:	Zugkollision
Datum:	15.04.2015
Zeit:	18:34 Uhr
Bahnhof:	Karlsruhe Gbf
Gleis:	104
Kilometer:	0,780

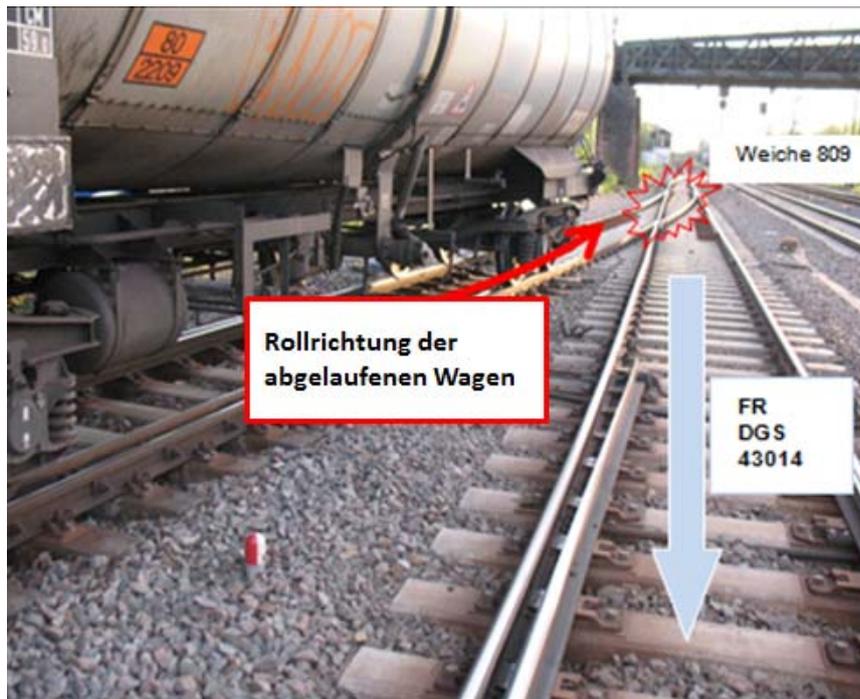
Durch die Kollision werden die vier am Schluss des DGS 43014 eingestellten Wagen auf der in Fahrtrichtung des Zuges rechten Seite beschädigt. Der Wagen 33-80 7933 032-4 der abgelaufenen Wagengruppe wird stark beschädigt. Es kommt nicht zum Gefahrgutaustritt.

Abb. 1: Aufnahme Richtung Süden von der Unfallstelle

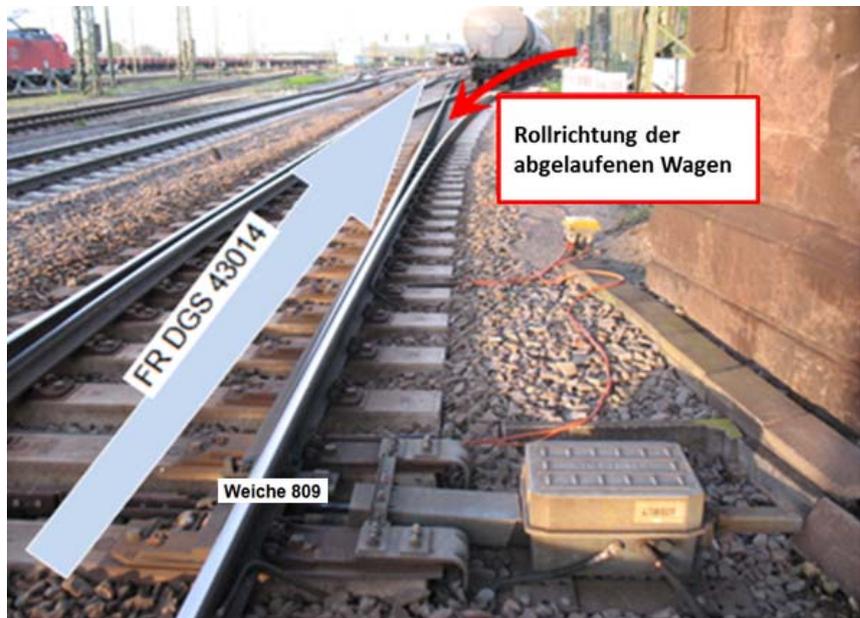
Abb. 2: Aufnahmen Richtung Norden von der Unfallstelle

Verletzte sind nicht zu beklagen. Die vier am Schluss laufenden Wagen des DGS 43014 werden durch den seitlichen Anprall in Fahrtrichtung des Zuges - rechts - beschädigt. Der Wagen 33-80 7933 032-4 der Wagengruppe wird erheblich beschädigt.

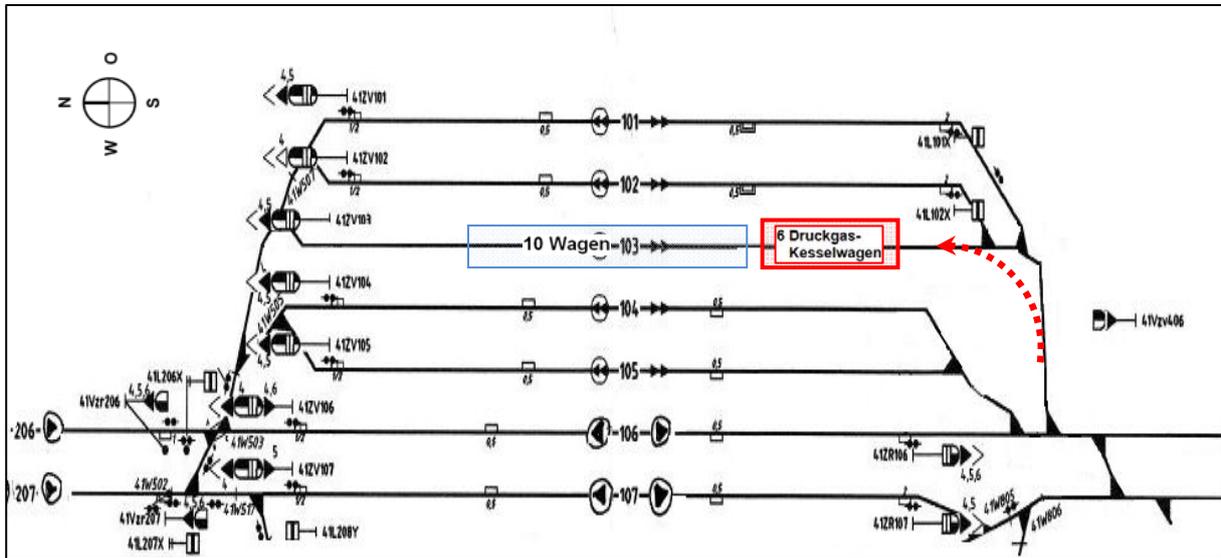
Am 15.04.2015 gegen 10:20 Uhr werden sechs Druckgas-Kesselwagen aus südlicher Richtung nach Gleis 103 rangiert. Diese Wagengruppe wird luftgebremst hinter einer stehenden Wagengruppe, bestehend aus zehn Wagen, mit geringem Abstand (nicht gekuppelt) abgestellt, vgl. Abb 3.

Abb. 3: schem. Übersichtsplan Gbf Karlsruhe mit geschobener Rabt nach Gleis 103

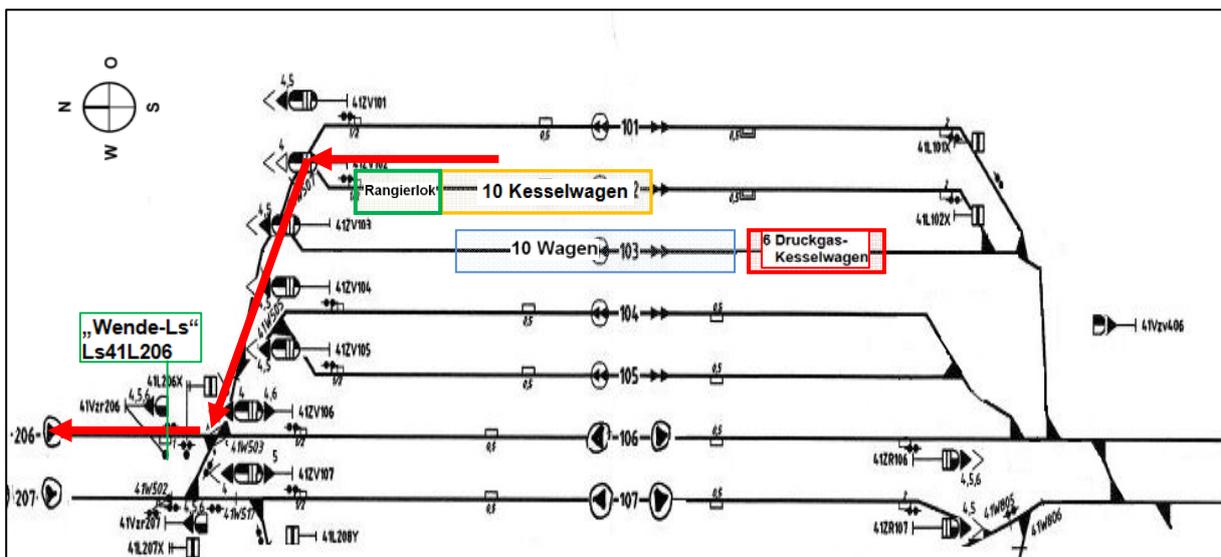
Um 17:52 Uhr fährt die Rangierlok vom Signal 41L207X in das mit 10 Kesselwagen besetzte Gleis 102. Nach dem Ankuppeln der Wagengruppe setzt die Rabt von Gleis 102 nach Gleis 103 um. Hierfür zieht die Rangierlok die Wagengruppe um 18:02 Uhr bis hinter das „Wende-Ls“ Ls41L206X, vgl. Abb 4.

Abb. 4: schem. Übersichtsplan mit gezogener Rabt aus Gleis 102 in Richtung Ls 41L206

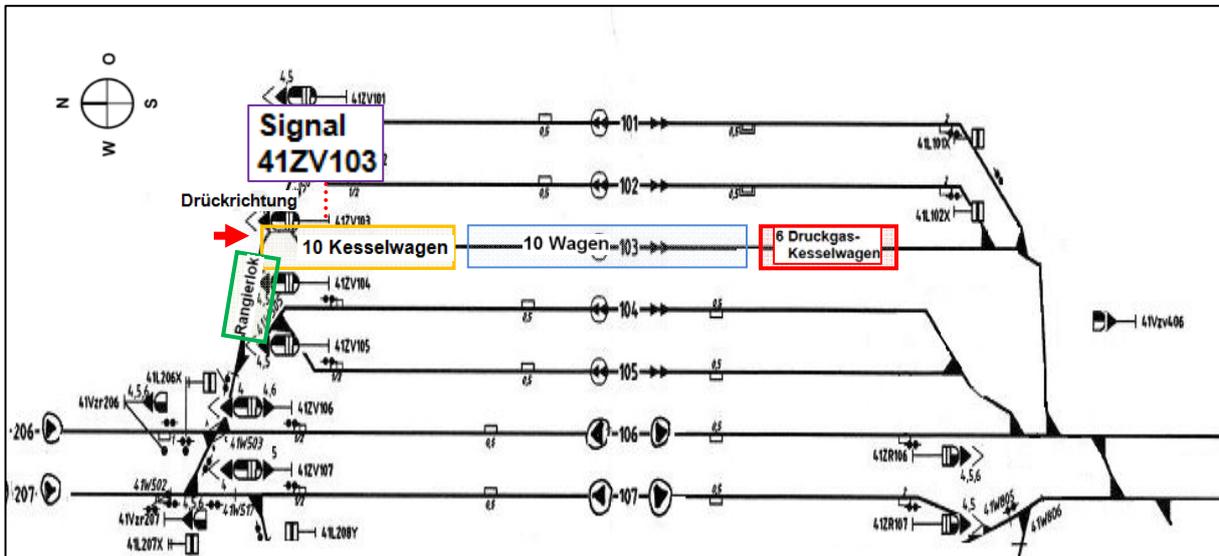
Anschließend erfolgt das Zurücksetzen dieser Rabt vom Ls 41L206X in das Gleis 103 aus nördlicher Richtung. Gegen 18:07 Uhr drückt die Rabt, bestehend aus zehn Kesselwagen, auf die im Gleis 103 abgestellten beiden Wagengruppen auf. Die Spitze der Rabt steht zu diesem Zeitpunkt ca. vier Fahrzeuglängen über das Signal 41ZV103 hinaus, vgl. Abb. 5.

Abb. 5: schem. Übersichtsplan mit geschobener Rabt in das Gleis 103

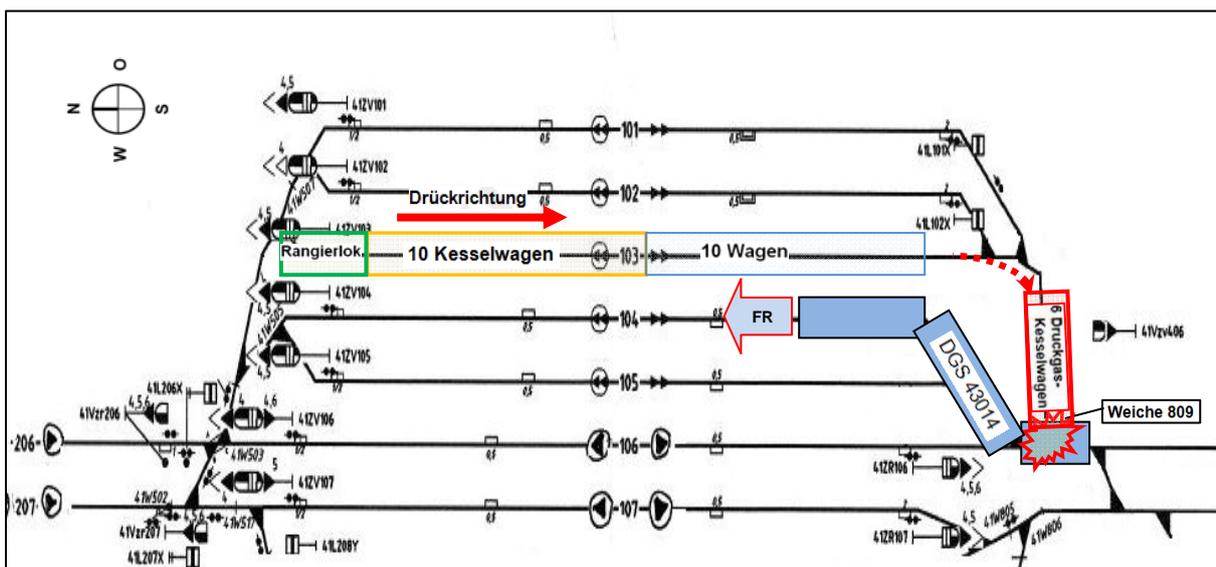
Gegen 18:29 Uhr drückt der Lrf die Rabt hinter das Signal 41ZV103. Die im Gleis 103 nicht gekuppelten sechs Druckgaswagen aus der Vormittagsabstellung werden durch die schiebende Rabt angestoßen und entlaufen in Richtung Weiche 800, 801, 809.

Abb. 6: schem. Übersichtsplan mit geschobener, aufdrückender Rabt in Richtung W 809.
