# Untersuchungsbericht

Aktenzeichen: 60uu2015-11/009-3323

## Gefährliches Ereignis im Eisenbahnbetrieb

| Ereignisart: | Zugkollision |

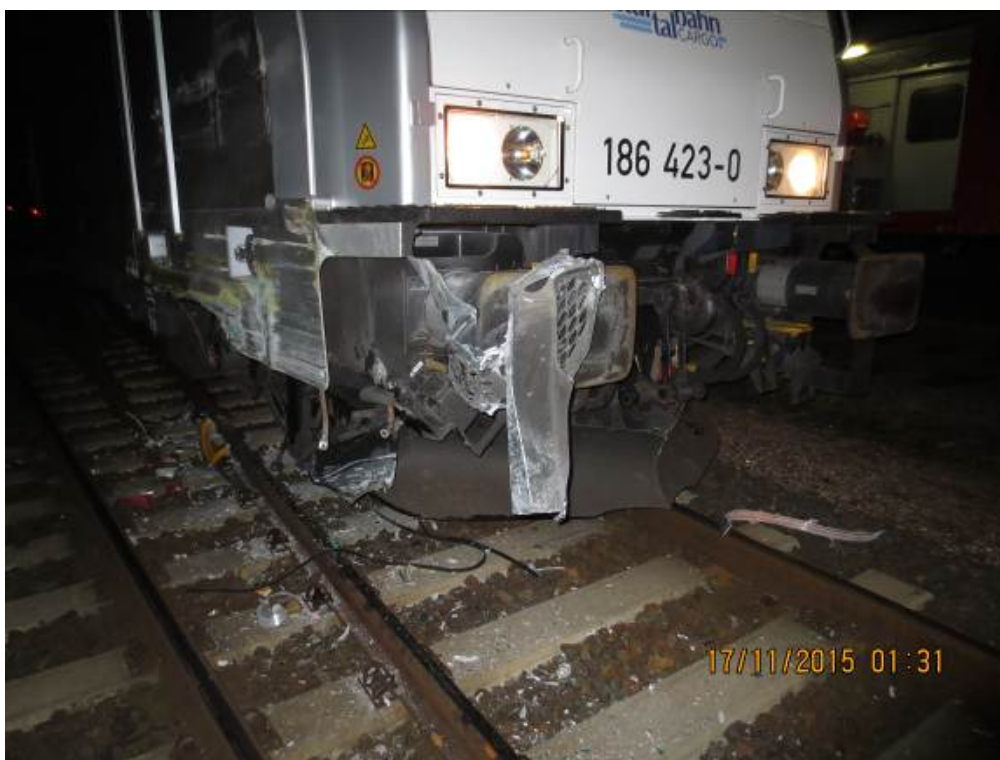
Das Triebfahrzeug 9180 6186 423-0 entgleiste mit einer Achse und wurde beschädigt. Der zweite und dritte Wagen, sowie der Endwagen des Triebzugs ET 445 109 wurden beschädigt.

Abb. 1: Beschädigtes Triebfahrzeug 9180 6186 423-0

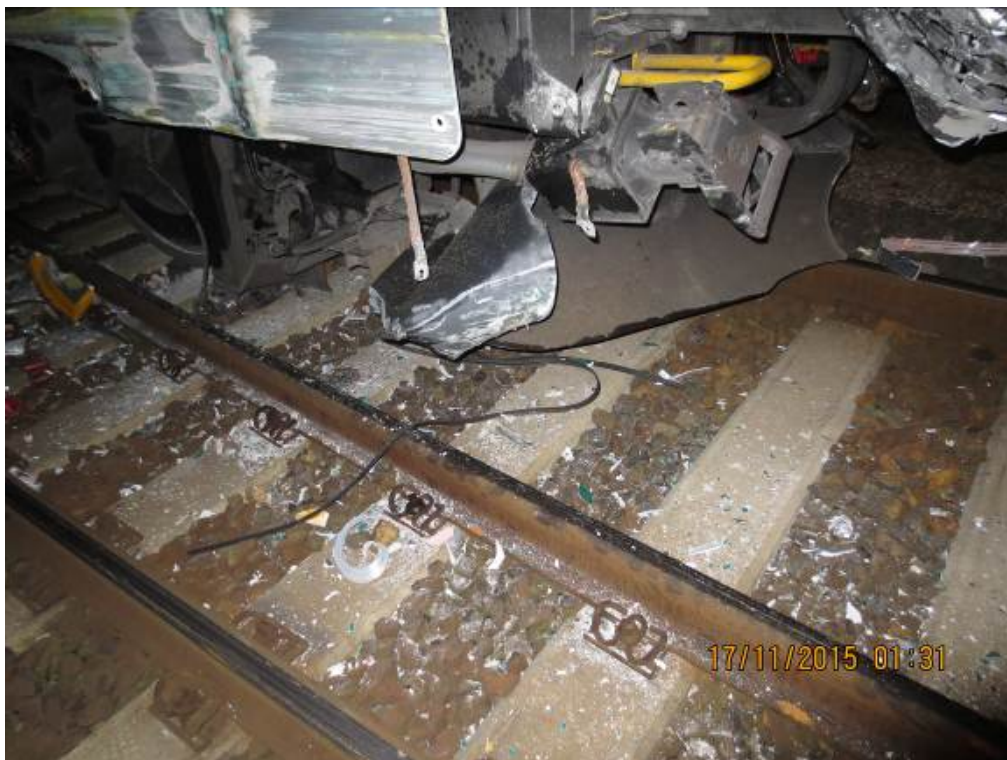
Abb. 2: Beschädigtes Triebfahrzeug 9180 6186 423-0

Für die Vermutung einer durch den Triebfahrzeugführer veranlassten Schnellbremsung spricht auch, dass die Begutachtung der Unfallspuren am Triebfahrzeug den Schluss zulassen, dass keine durch die Kollision entstandenen Schäden am Fahrzeug, z.B. Abriss der Hauptluftleitung oder Beschädigung des Hauptluftbehälters, zu einem massiven Druckabfall geführt haben.

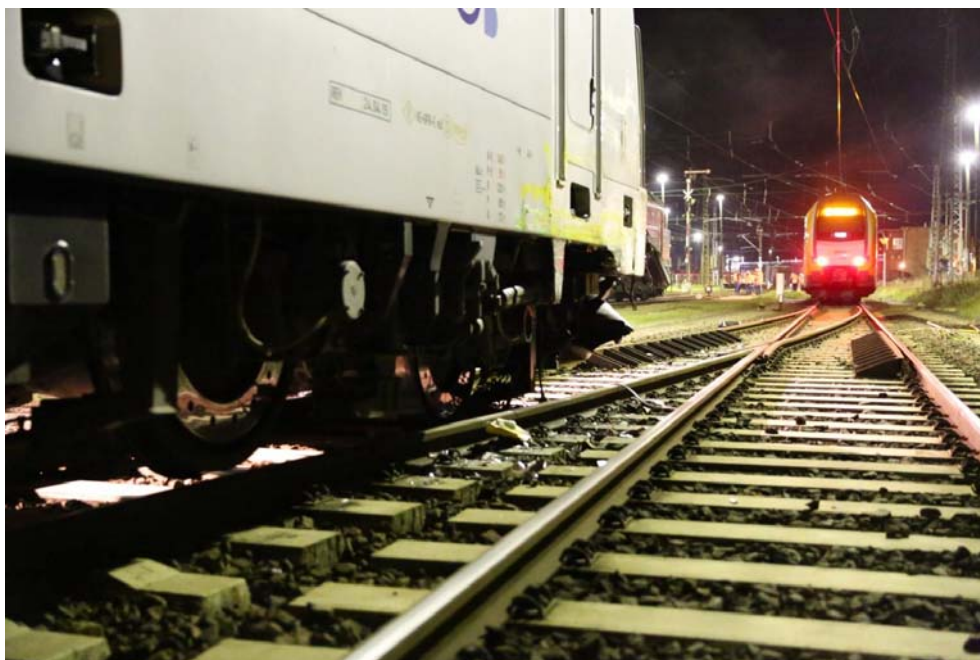
Abb. 3: Blick in Fahrtrichtung Triebzug ET 445 109 (ODEG)

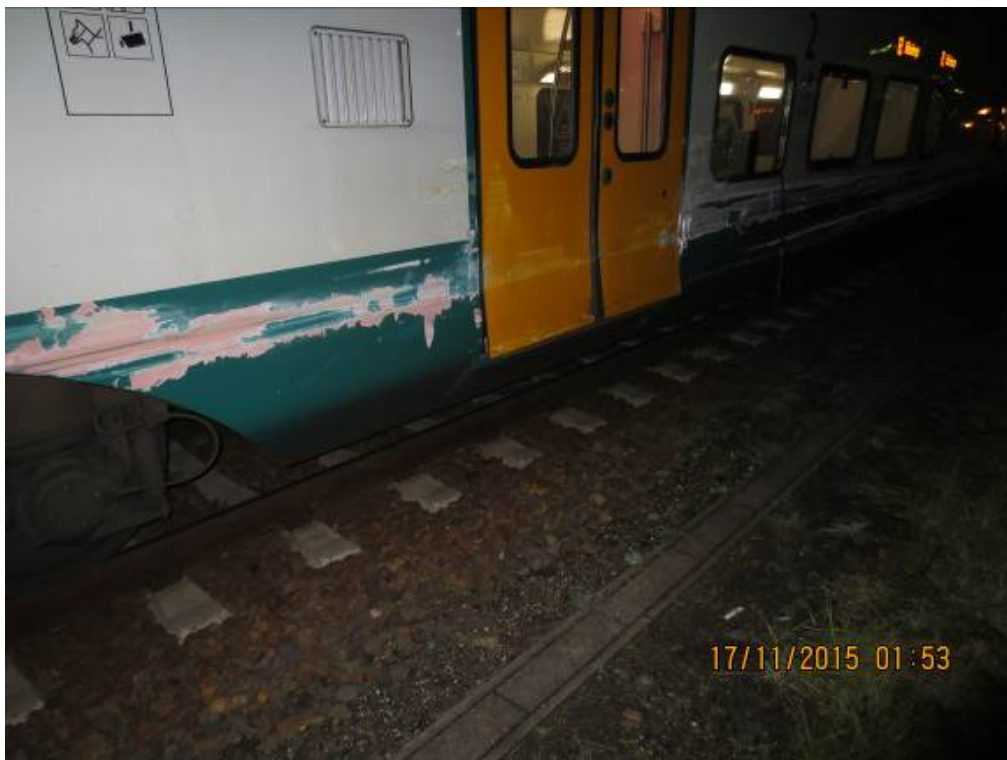
Abb. 4: Beschädigter Triebzug ET 445 109, außen

Der ET 445 109 wurde nach dem Unfall zum Zweck der Schadensfeststellung durch die Firma STADLER Pankow GmbH begutachtet. Diese stellte fest, dass die Rohbauinstandsetzung des Endwagens A und des Mittelwagens D infolge des Unfallschadens grundsätzlich ohne weitergehende Einschränkungen möglich sei. Die Rohbauinstandsetzung des Mittelwagens C sei jedoch nur eingeschränkt möglich. Eine Garantie für die Dauerfestigkeit des Unfallwagenkastens C würde deshalb bei einer Reparatur generell abgelehnt. Die Firma STADLER Pankow GmbH empfahl daher, aufgrund der massiven Rohbauschäden, den Einsatz eines neuen Wagenkastens C.

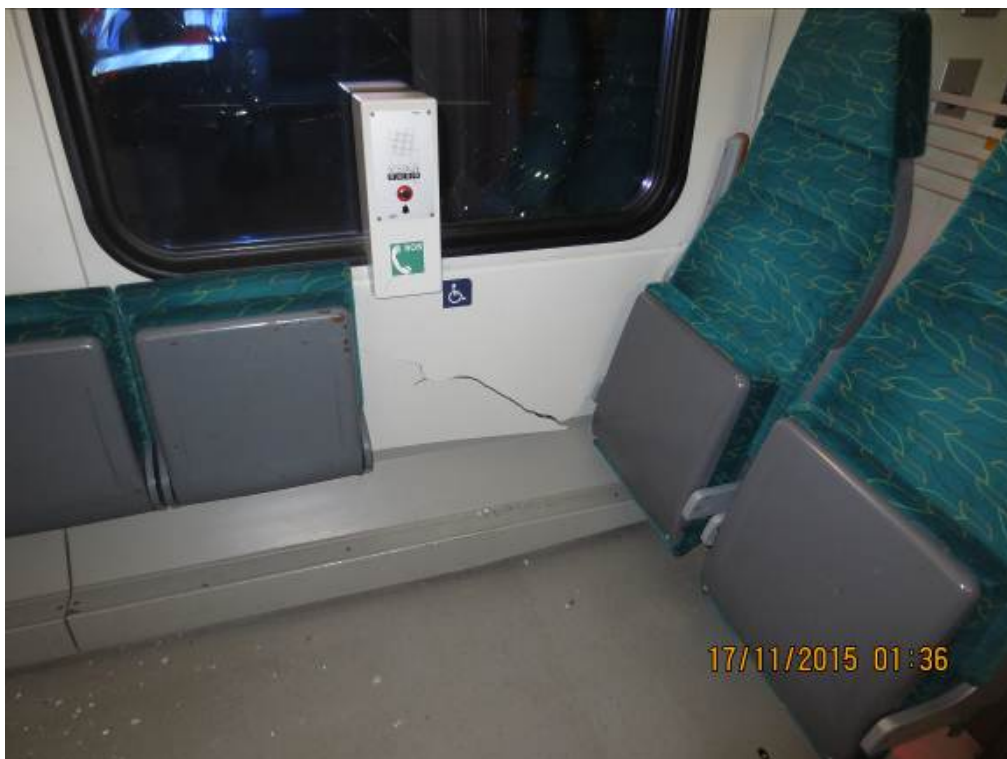
Abb. 5: Beschädigter Triebzug ET 445 109, innen

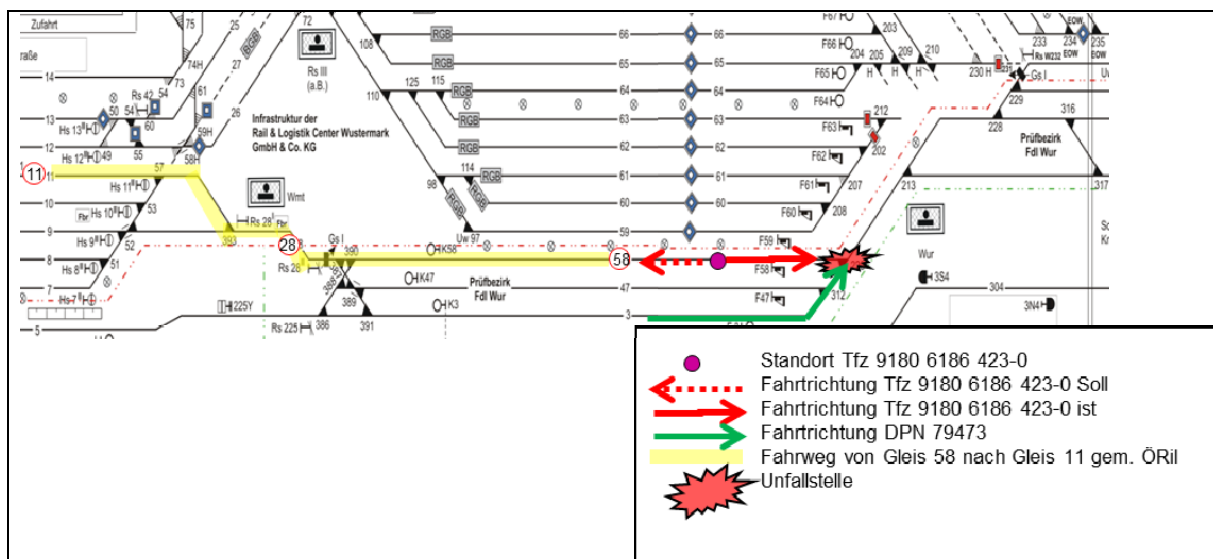
Abb. 6: Auszug Lageplan Wustermark Rbf

Auf Grund eines Personenunfalls am Haltepunkt Finkenkrug, wurden die Züge der Linie RE 2 über den Rangierbahnhof Wustermark umgeleitet. Der Zug DPN 79473 fuhr aus Richtung Berlin Staaken kommend mit Fahrziel Wittenberge über Gleis 5, weiterführend über Gleis 3 des Rbf und kollidierte auf der Weiche 220 mit dem Triebfahrzeug 9180 6186 423-0.

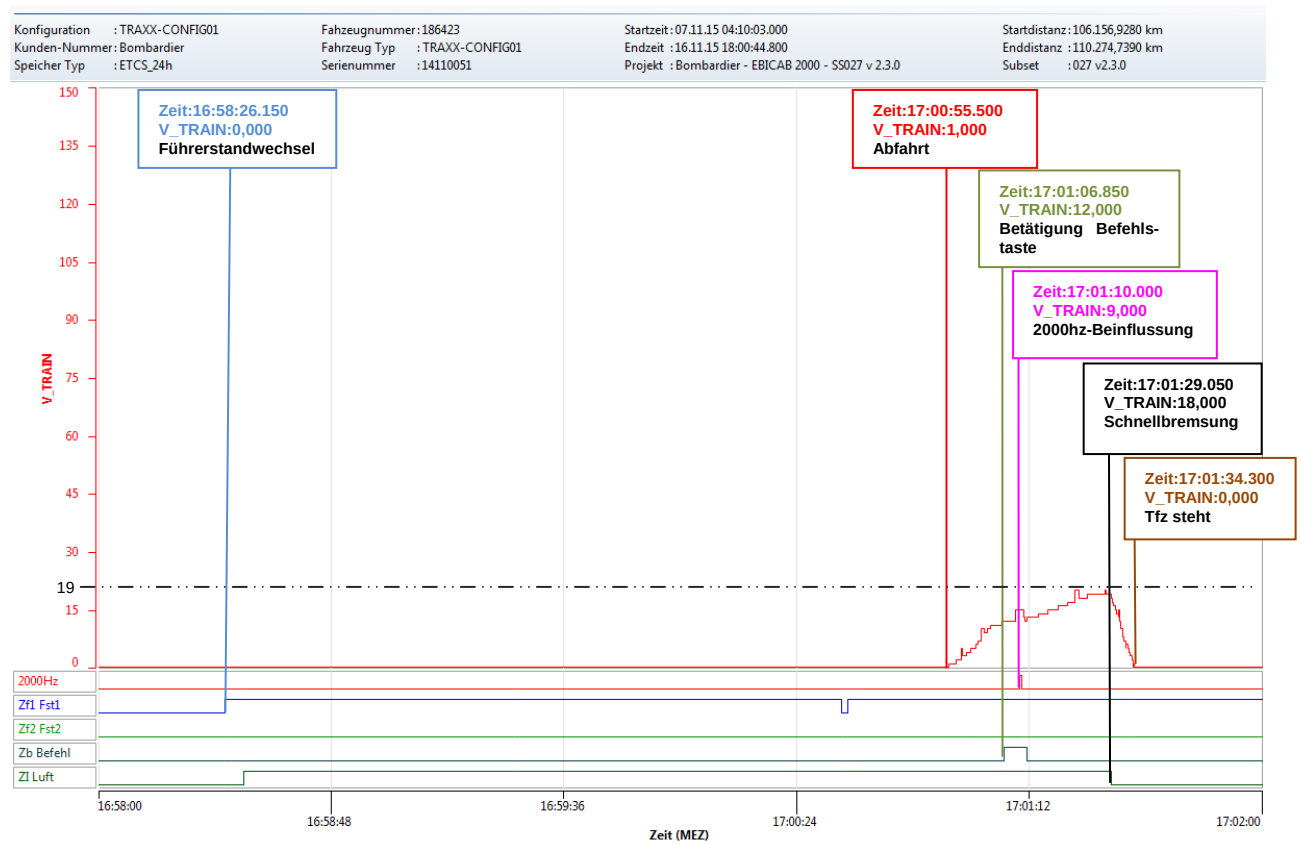
Abb. 7: Grafische Darstellung der EFR des Tf 9180 6186 423-0

Das Triebfahrzeug 9180 6186 423-0 kam als Zug Lz 92758 (EVU Rurtalbahn) aus Richtung Frankfurt/Oder in den Bahnhof Wustermark, Gleis 58 um 16:57 Uhr eingefahren. Die Fahrt-richtung erfolgte im Führerstand 2 voraus. Der Triebfahrzeugführer wechselte von Führerstand 2 nach Führerstand 1 um 16:58:26 Uhr. Er fuhr sein Fahrzeug um 17:00:55 Uhr an und betätigte dabei um 17:01:06 Uhr die Befehlstaste.

Am Halt zeigenden Signal F 58, welches zusätzlich mit einem Signal Ra 12 (DV 301) ausgestattet war, erhielt das Triebfahrzeug um 17:01:10 Uhr eine 2000-Hz-Beeinflussung, die auf Grund der eingelegten Befehlstaste jedoch zu keiner Zwangsbremsung führte.

Das Triebfahrzeug wurde bis zu einer Geschwindigkeit von 19 km/h beschleunigt. Um 17:01:29 Uhr verzeichnet die EFR einen rapiden Druckabfall im Bremssystem auf 0,0 Bar. Dieser Druckabfall ist nicht auf die Beeinflussung eines PZB-Magneten zurückzuführen und somit keine von außen veranlasste Zwangsbremsung. Es ist daher davon auszugehen, dass der Triebfahrzeugführer die Schnellbremsung selbst veranlasst hat. Um 17:01:34 Uhr kam das Fahrzeug zum Stehen.

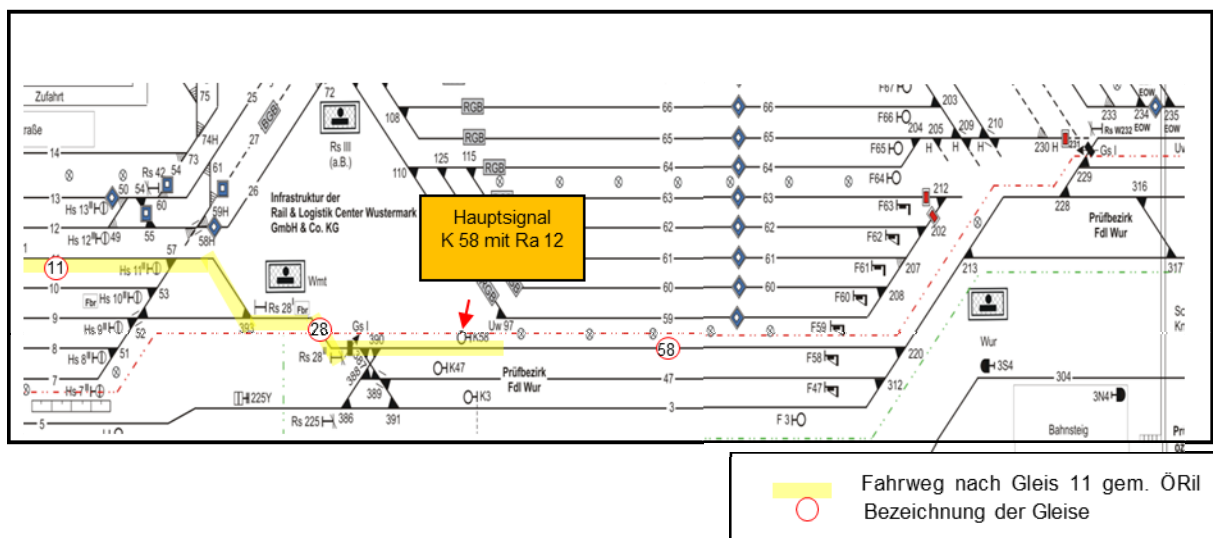
Abb. 10: Auszug Lageplan Wustermark Rbf

Gemäß Örtlicher Richtlinie Bahnhof Wustermark Rbf beginnen Rangierfahrten auf den Gleisen 3, 47 und 58 in die Gleise 7 bis 11 über Gleis 28 am jeweiligen Hauptsignal mit der Zustimmung durch Signal Ra 12 (DV 301) durch den Weichenwärter Wmt. Im Fall des einzeln fahrenden Triebfahrzeugs 9180 6186 423-0 (EVU Rurtalbahn) wäre das gültige Hauptsignal für den Beginn der Rangierfahrt gemäß vorliegendem Bahnhofssplan das Signal K 58 gewesen.

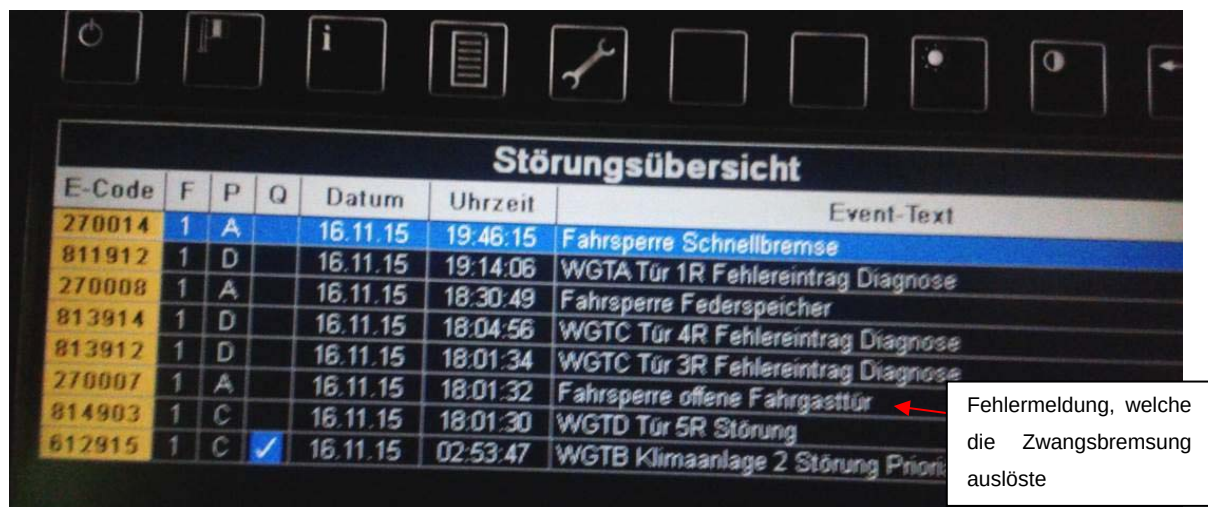
Alle ET 445 verfügen über ein internes Diagnosesystem. Kommt während der Fahrt eine Tür aus der Endlage, z.B. durch Betätigung der Notentriegelung oder Einwirkungen von außen, wird eine Zwangsbremung ausgelöst und der Leuchtdrucktaster „Türen“ für die entsprechende Seite blinkt; des Weiteren erfolgt eine Anzeige im Diagnosesystem. In diesem Fall wurden im Diagnosedisplay die Meldungen: „WGTD Tür 5R Störung“, „Fahrsperrung offene Fahrgasttür“ und „WGTC Tür 3R Fehlereintrag Diagnose“ angezeigt und die Zwangsbremung eingeleitet.

Fehlermeldung, welche die Zwangsbremmung auslöste

Abb. 12: Displayanzeigen Führerstand ET 445 109 (angegeben ist die interne Systemzeit)

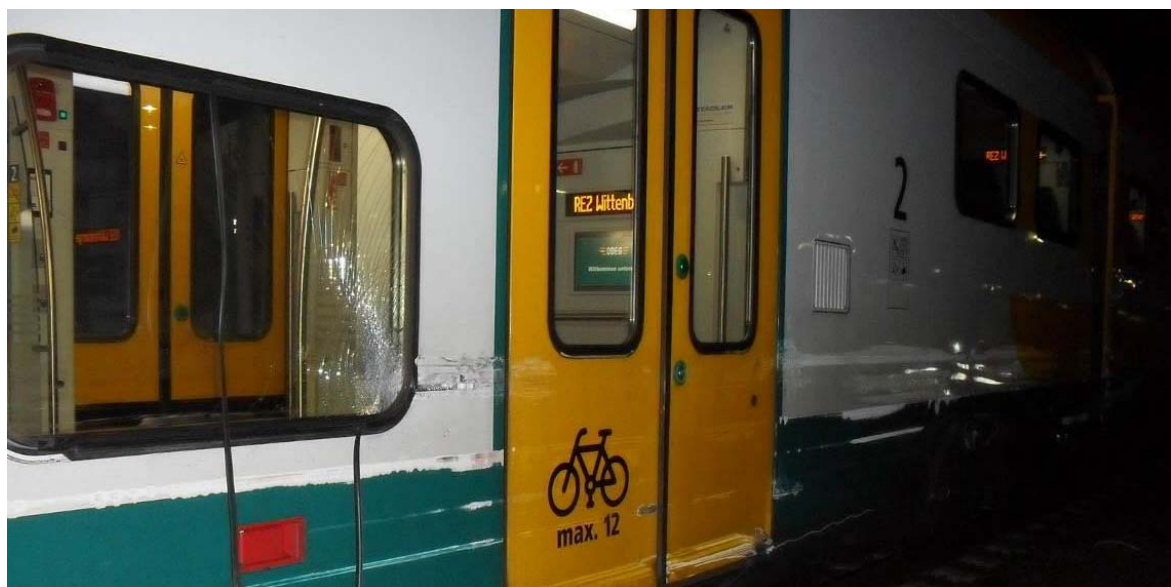
Abb. 13: Beschädigungen am Türbereich 5R (D-Wagen)
