Untersuchungsbericht

Aktenzeichen: 60uu2016-02/010-3323

Gefährliches Ereignis im Eisenbahnbetrieb

Unzulässige Einfahrt in einen besetzt. Gleisabsch., 23.02.2016, Pinneberg - Hamburg-Eidelstedt

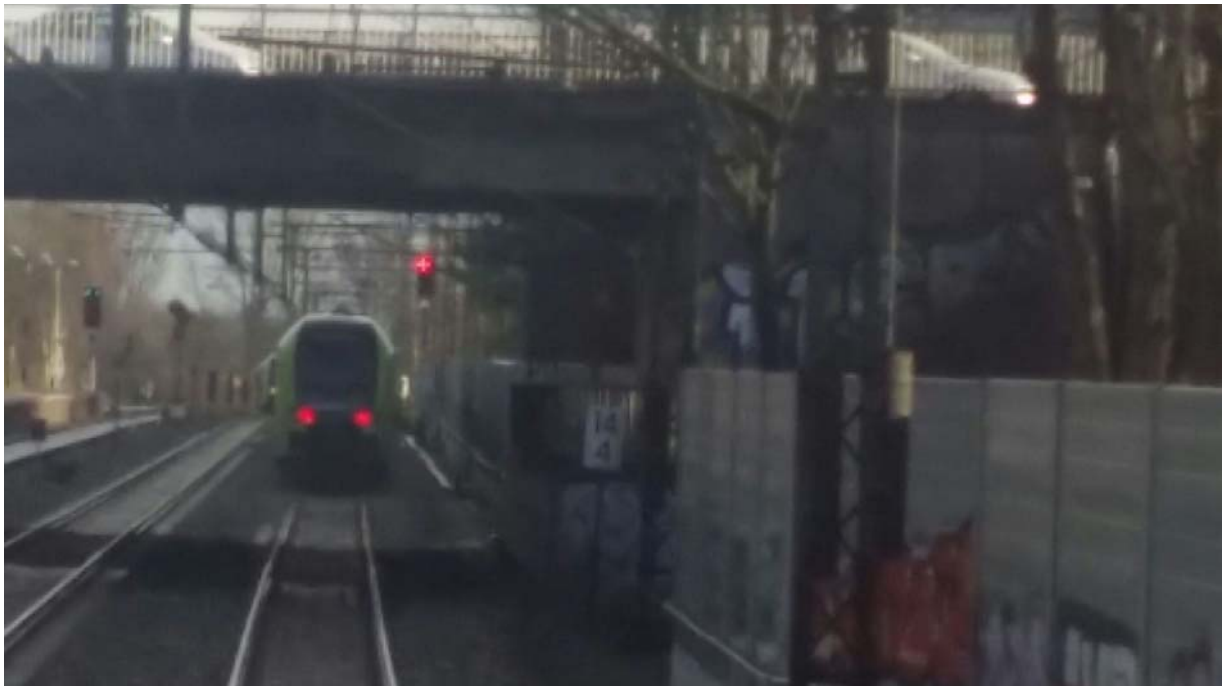
Abbildung 1: Aufnahme am Ereignisort

Am 23.02.2016 gegen 15:44 Uhr wurde dem Zug RE 21073 in der Betriebsstelle Pinneberg auf der Strecke Pinneberg - Hamburg-Eidelstedt (DB-Streckennr.: 1220) die Zustimmung zur Ausfahrt durch Ersatzsignalbedienung (Zs1) in den besetzten Blockabschnitt in Richtung Hamburg erteilt. Dieser kam ca. 150 Meter vor dem letzten Wagen der vorausfahrenden Zugfahrt DPN 83825 entfernt zum Stehen.

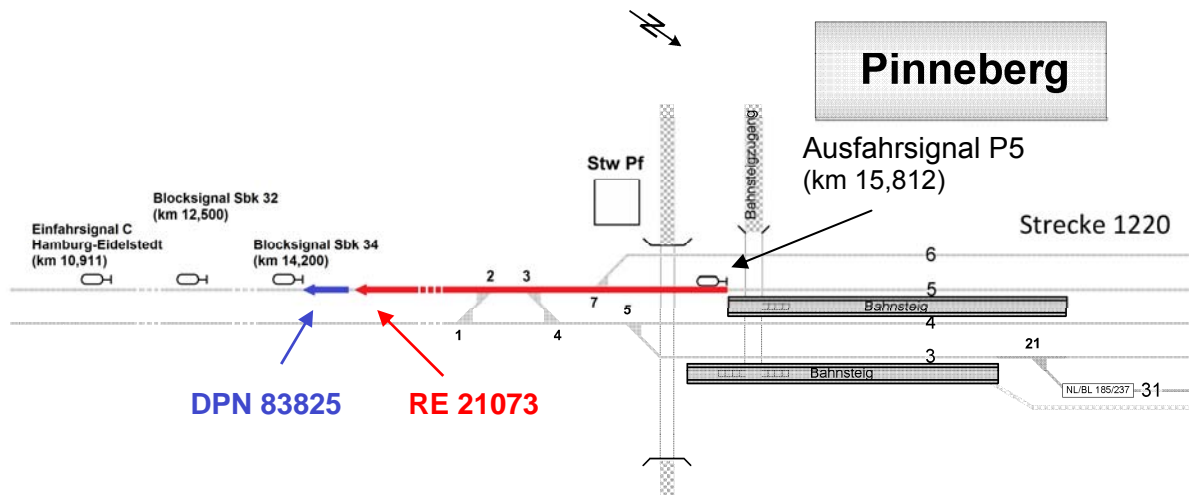
Abbildung 2: Skizze Bahnhofskopf Ri. Hamburg / Ereignisort

Gegen 15:47 Uhr meldete sich der Triebfahrzeugführer der RE 21073 über Zugfunk beim

Fahrdienstleiter Pinneberg und teilte ihm mit, dass vor ihm ein anderer Zug (DPN 83825) stünde. Die Zugspitze befände sich ca. bei km 14,500 und die Entfernung zum Ende des vor ihm stehenden Zuges betrüge ca. 150 m.

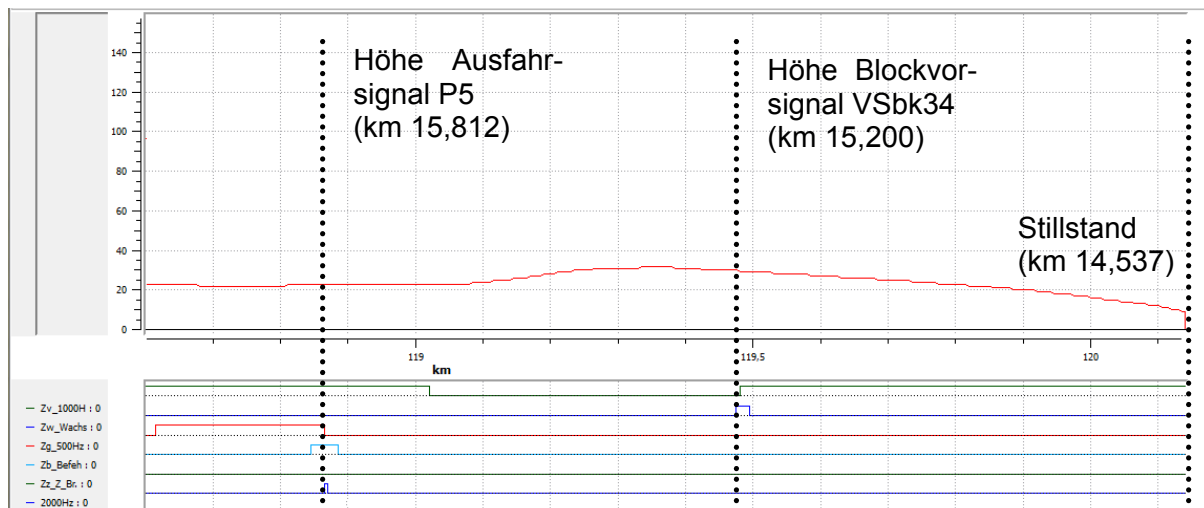
Abbildung 5: EFR-Daten / Fahrtverlauf

Durch die Auswertung der EFR-Daten kann belegt werden, dass das Fahrzeug den Bf Pinneberg mit einer Geschwindigkeit von ca. 23 km/h unter Nutzung der Befehlstaste verließ. Die Beeinflussung des 2000 Hz-Magneten am Ausfahrtsignal (P5) ist registriert.

Nach Verlassen des Weichenbereiches erhöhte das Fahrzeug seine Geschwindigkeit bis auf ca. 32 km/h.

Bei einer Entfernung von ca. 1100 m vor dem Blocksignal (Sbk 34) verlangsamte der Zug, sodass die Geschwindigkeit in Höhe des Blockvorsignals ca. 29 km/h betrug.

Durch ein weiteres kontinuierliches Abbremsen kam das Fahrzeug etwa 337 m vor dem Blocksignal zum Stillstand.
