Untersuchungsbericht

Aktenzeichen: 60uu2017-03/002-3323

Gefährliches Ereignis im Eisenbahnbetrieb

Ereignisart:	Personenunfall
Datum:	13.03.2017
Zeit:	09:51 Uhr
Bahnhof:	Meppen
Gleis:	1
Kilometer:	259,100

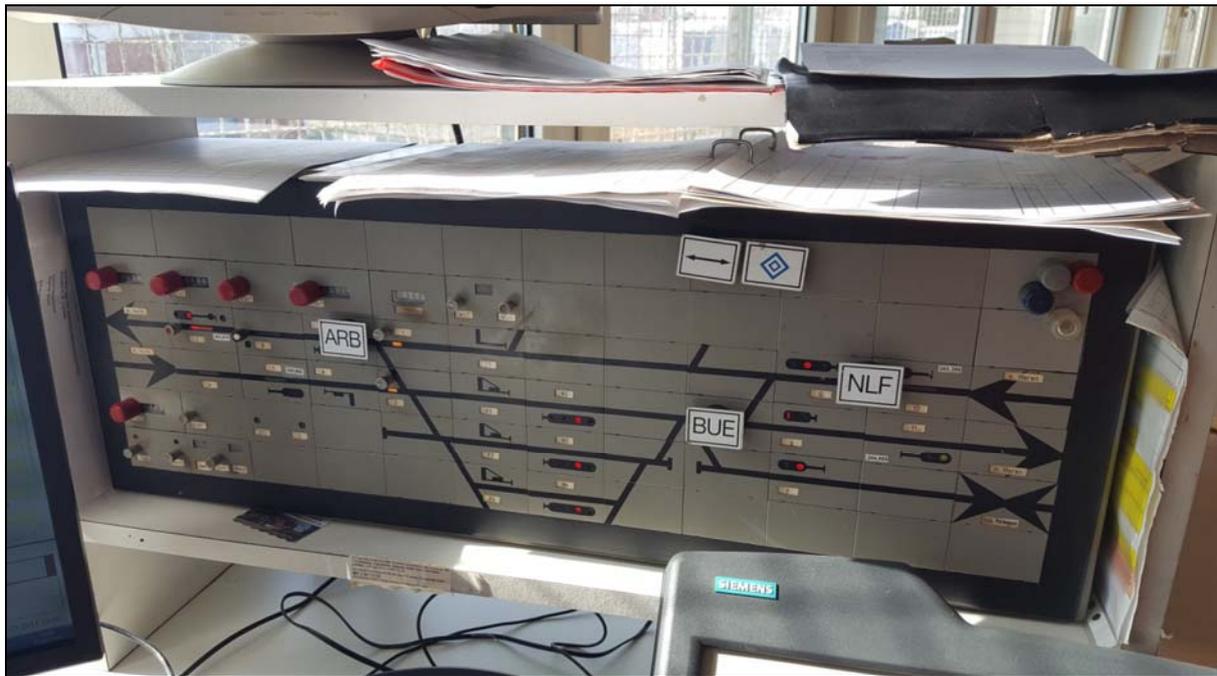
Abb. 3: Stellpult Mf

Beim Eintreffen der EUB waren an den Bedieneinrichtungen des mechanischen Stellwerksteils keine Hilfssperren gemäß Richtlinie 408.0403 angebracht. Auch die Weichentaste der Weiche 1 war nicht mit einem Vergreifschutz versehen, ein Merkinweis ARB (Arbeitsstelle) war angebracht (siehe Abb.3). Der Merkinweis „X“ (Gesperrt) war nicht angebracht.

Gemäß Ril. 408 -Fahrdienstvorschrift- hätte der zuständige Fdl zum Zeitpunkt der Bestätigung der Sperrung der Weiche 1 diese bereits abgeriegelt und die Hilfssperren an den zugehörigen Fahrstraßen und entsprechende Merkhinweise anbringen müssen.

Diese hätten das Einstellen gefährdender Zugfahrten über die betroffene Weiche verhindert. Der Fdl hat dies offensichtlich unterlassen. Somit handelt es sich um einen Verstoß gegen die Ril 408.0471 Abschnitt 2 Absatz 2 a) Nr. 1 und Absatz 5 i. V. m. Ril 408.0403 Abschnitt 1 Nr. 12.
