Untersuchungsbericht

Gefährliches Ereignis im Eisenbahnbetrieb

Ereignisart:	Zugkollision
Datum:	28.10.2016
Zeit:	06:04 Uhr
Bahnhof:	Köln-Eifeltor
Gleis:	163/164
Kilometer:	6,600

Zugkollision, 28.10.2016, Köln-Eifeltor

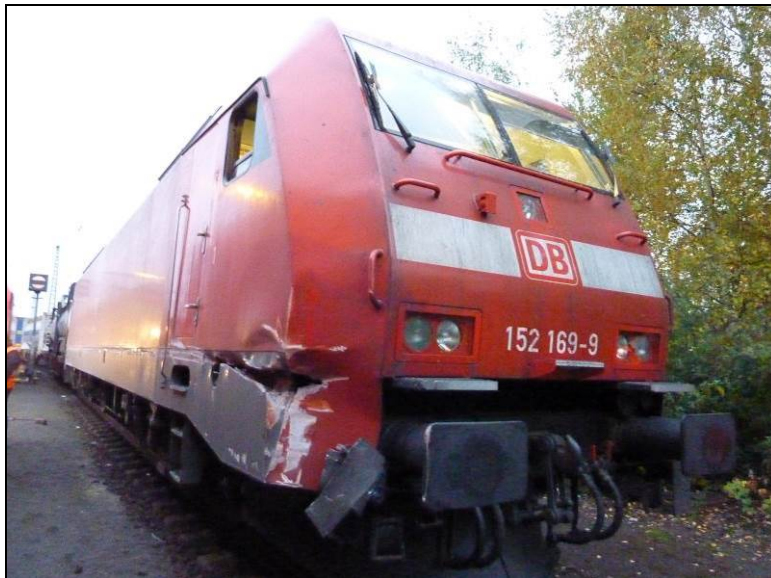
Durch die Kollision wurden die beiden beteiligten Tfz sowie die ersten beiden Wagen des einfahrenden Zuges KT 43258 beschädigt. Die betroffene Weiche 407 blieb unbeschädigt. Das Ereignis führte zu betrieblichen Beeinträchtigungen.

Abb. 1: beschädigtes Tzf von Zug 43258

Bei der Kollision kam es zu Beschädigungen an beiden Zugloks sowie den ersten beiden Wagen des einfahrenden Zuges KT 43258.

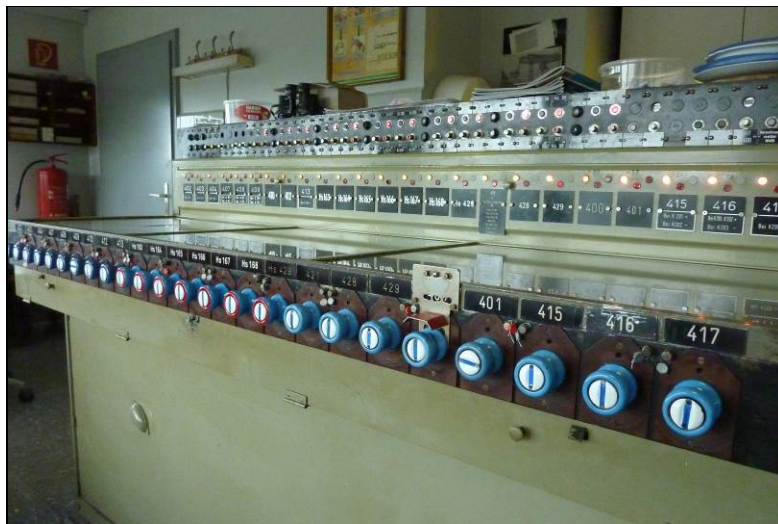
Abb. 2 Hebelwerk Bauform E43 Stw Esf

Bei der Stellwerksform E43 wird eine Fahrwegprüfung durch Hinsehen durchgeführt. Dabei prüft der Fdl das Freisein der einzelnen Fahrwegelemente und einmündende Gleise durch Hinsehen. Ist der Fahrweg frei bringt er die einzelnen Fahrwegelemente in die erforderliche Stellung.

Trotz eines sichtverdeckenden Zuges in Gleis 168 führte der Fdl Esf die Fahrwegprüfung durch Hinsehen vom Stw Esf durch. Dabei waren weder das Freisein der Weiche 407 noch des Gleisabschnitts von Weiche 407 bis zum Sperrsignal 164 zu erkennen. Abweichend der,

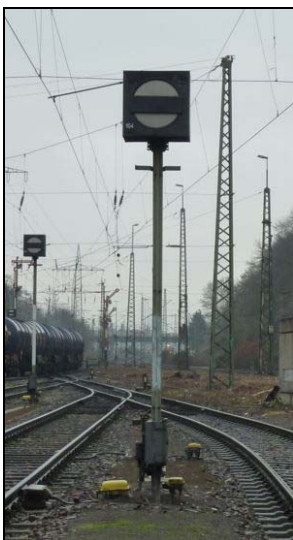
Abb. 4 Sperrsignal 164

Nach dem die Tfz beigefahren waren, wurde der Wagenpark durch den Triebfahrzeugführer (Tf) gekuppelt und für die bevorstehende Zugfahrt vorbereitet. Auf Grund der Länge der drei Tfz stand der Zug nun über das hochstehende Sperrsignal 164 und das anschließende Grenzeichen Ra 12 der Weiche 407 hinaus.

Die drei Tfz die zum Teil über Sperrsignal 164 und das anschließende Signal Ra12 hinaus standen, waren dem Fdl nicht gegenwärtig und wurden von ihm nicht erkannt.

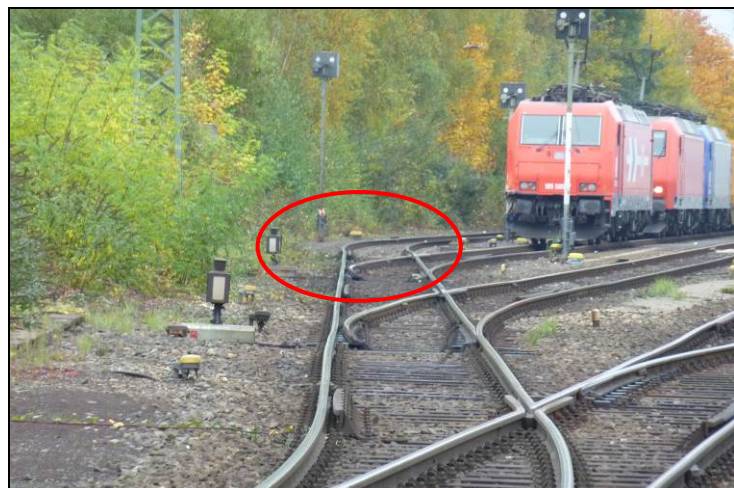
Abb. 5: Weiche 407 Gleis 163/164

Am 28.10.2016 um ca. 06:04 Uhr kam es bei der Einfahrt von Zug KT 43258 in den Bf Köln-Eifeltor zu einer Zugkollision. Der Zug war auf dem Weg von München Ost nach Köln-Eifeltor und sollte in das Gleis 163 der südlichen Einfahrgruppe einfahren. Auf der Weiche 407 kam es zur Kollision mit der nicht grenzzeichenfrei stehenden Zuglok für Zug 69547.

Im Rahmen der Sachverhaltsermittlung konnte sichergestellt werden, dass der Zustand des Oberbaus nicht in Zusammenhang mit dem Ereignis stand. Die erkennbaren Gleislagefehler im Bereich der Zugkollision konnten als Folgen des Ereignisses erkannt werden.

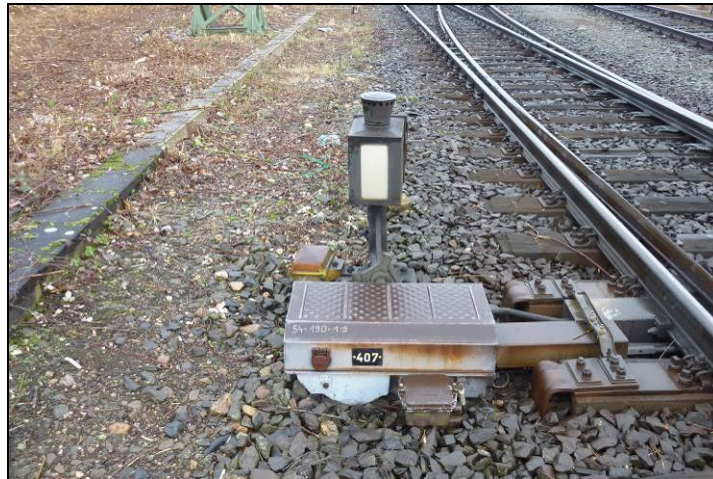
Abb. 6: Weichenantrieb Weiche 407

Während der Untersuchungen wurde die Weiche 407 auf Funktion überprüft. Dabei wurden keine Mängel festgestellt. Da kein ursächlicher Zusammenhang mit dem Ereignis festgestellt werden konnte, wurden keine weiteren Untersuchungen durchgeführt.

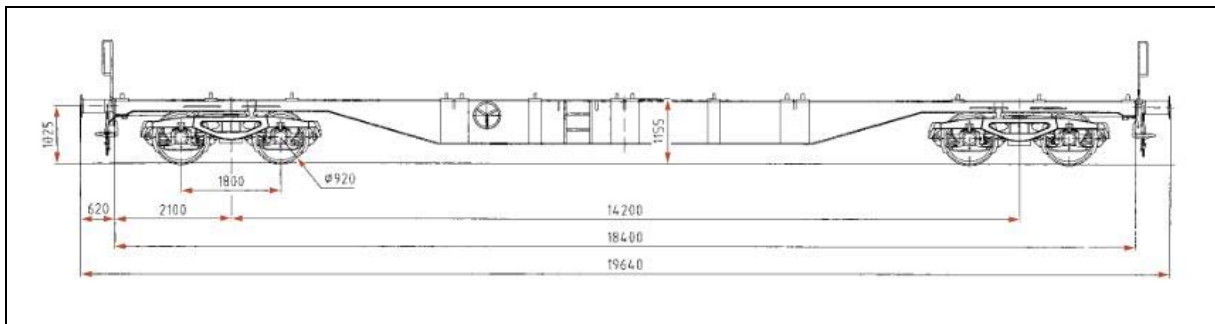
Abb. 7: Zeichnung Sgnss Wagen

Bei der Untersuchung des 1. Wagen im Zugverband, Fzgnr. 3180 4575 198-5, wurden neben den Beschädigungen durch die Kollision auch Anschlagspuren an der Abhebesicherung der dritten Achse auf der in Fahrrichtung (FR) rechten Seite festgestellt. Diese lassen darauf schließen, dass das Rad im Zusammenhang mit der Kollision von der Schiene abhob sich dann selbst wieder aufgleiste. Dafür spricht auch, dass keine Entgleisungsspuren am Oberbau im Bereich der Ereignisstelle gefunden wurden. Da diese Feststellungen als Folge der Zugkollision zu betrachten sind wurden keine weiteren Untersuchungen durchgeführt.

Die Ermittlungen ergaben, dass die Zugkollision durch ein nicht grennzeichenfrei stehendes Tfz verursacht wurde. Die Entgleisung und sofortige Wiederaufgleisung des 1. Wagens im Zugverband, Fzgnr. 3180 4575 196-5, waren eine Folge der vorangegangenen Zugkollision.

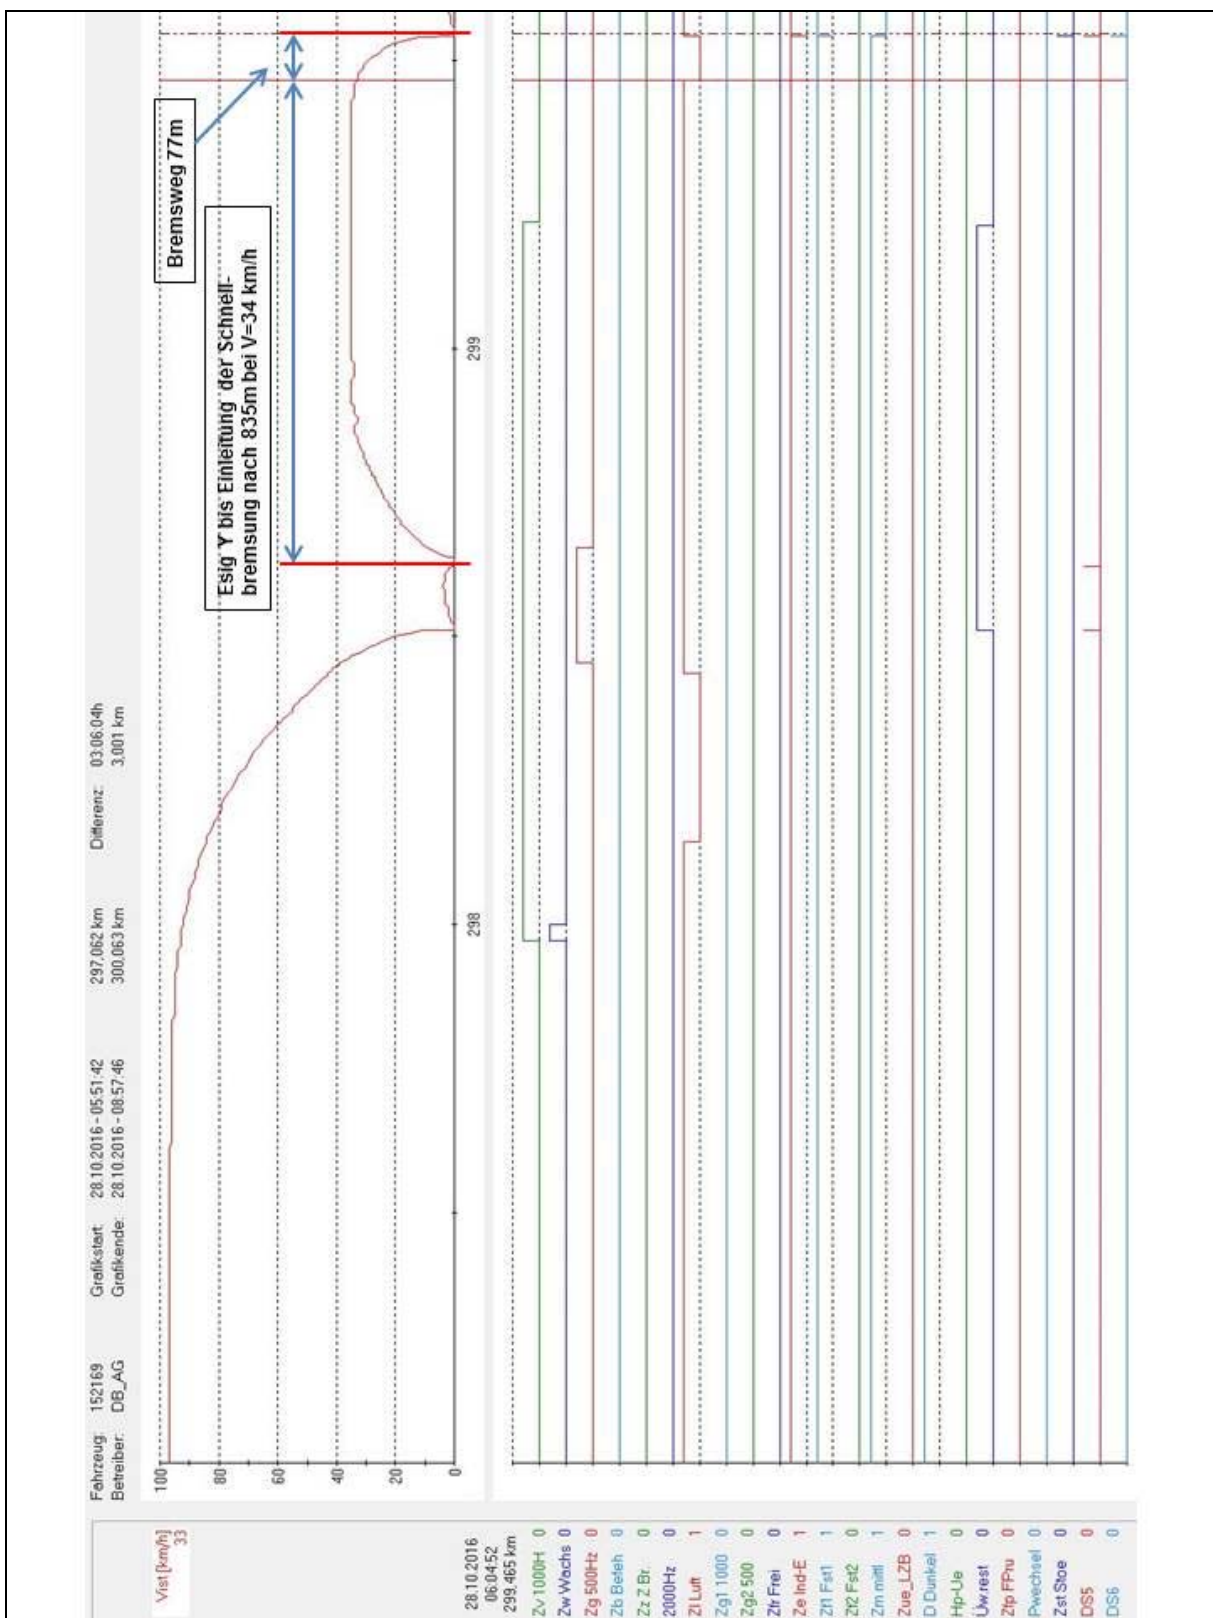
Abb. 8: EFR Daten Tz 152 169-9

Die zulässigen Geschwindigkeiten wurden entsprechend der Fahrplanunterlagen im untersuchten Abschnitt nicht überschritten. Nach dem der Zug KT 43258 vor dem haltzeigenden Esig Y zum Halten kam, wurde die Fahrt um 06:03:06 Uhr (DSK-Zeit) fortgesetzt. Nach einer Beschleunigung auf eine Geschwindigkeit von ca. 34 km/h wurde um 06:04:52 Uhr (DSK-Zeit) eine Luftabsenkung in der Hauptluftleitung (HL) $<2,2$ bar registriert. Die wahrscheinliche Ursache für den Druckluftabfall war die Einleitung einer Schnellbremsung durch den Tf. Ab der Druckabsenkung in der HL legte der Zug noch eine Strecke von ca. 77 m in einer Zeit von 12 s bis zum Halt zurück.

Der genaue Zeitpunkt bzw. die gefahrene Geschwindigkeit bei Eintritt des Ereignisses (Zugkollision) ist aus den Aufzeichnungen der Fahrtenregistrierung nicht unmittelbar ersichtlich.
