Untersuchungsbericht

Aktenzeichen: 60uu2017-06/014-3323

Gefährliches Ereignis im Eisenbahnbetrieb

Ereignisart:	Zugkollision
Datum:	30.06.2017
Zeit:	14:44 Uhr
Bahnhof:	Leese-Stolzenau
Gleis:	1
Kilometer:	21,020

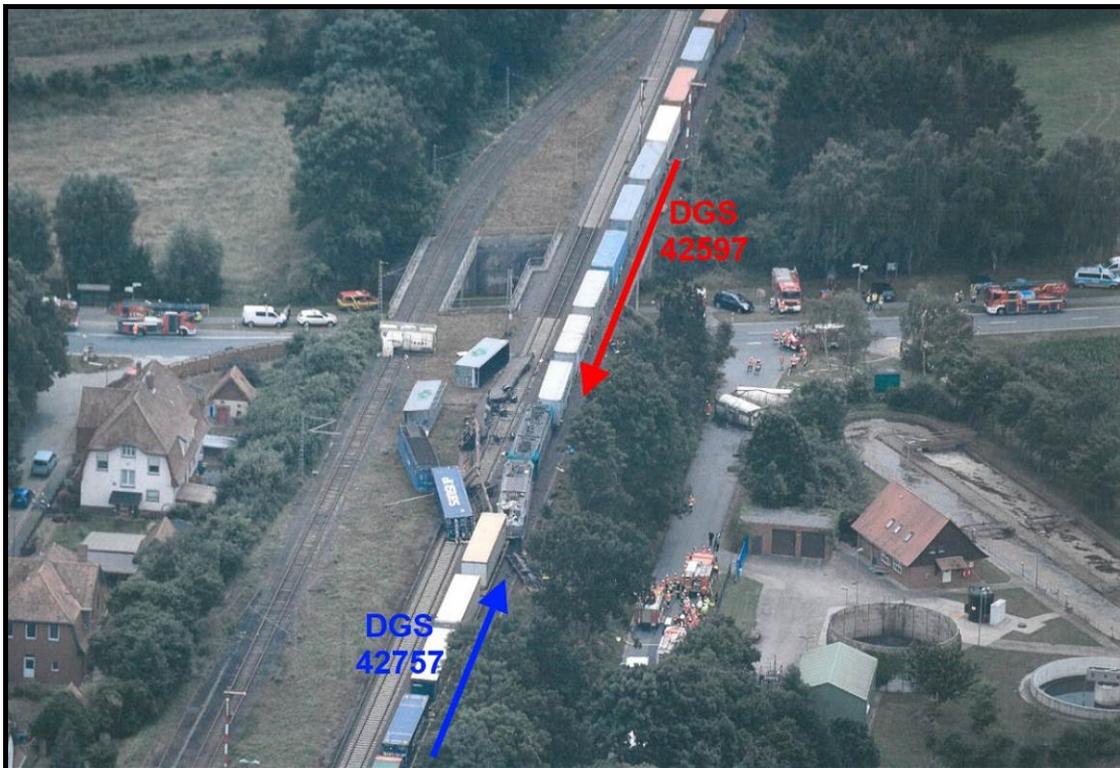
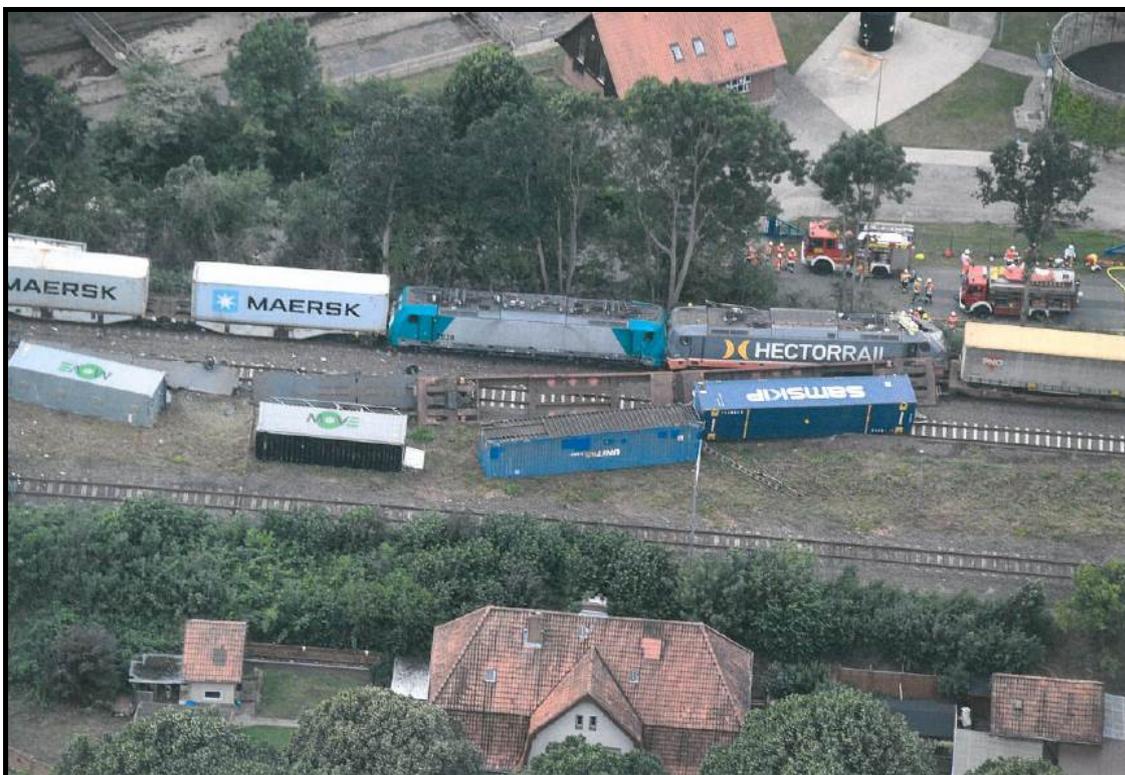
Abb. 1: Aufnahmen an der Unfallstelle

Durch den Unfall wurden die Triebfahrzeugführer (Tf) beider Züge schwer verletzt. Es entstanden erhebliche Sachschäden an den Eisenbahnfahrzeugen und Bahnanlagen.

1.3 Ursachen

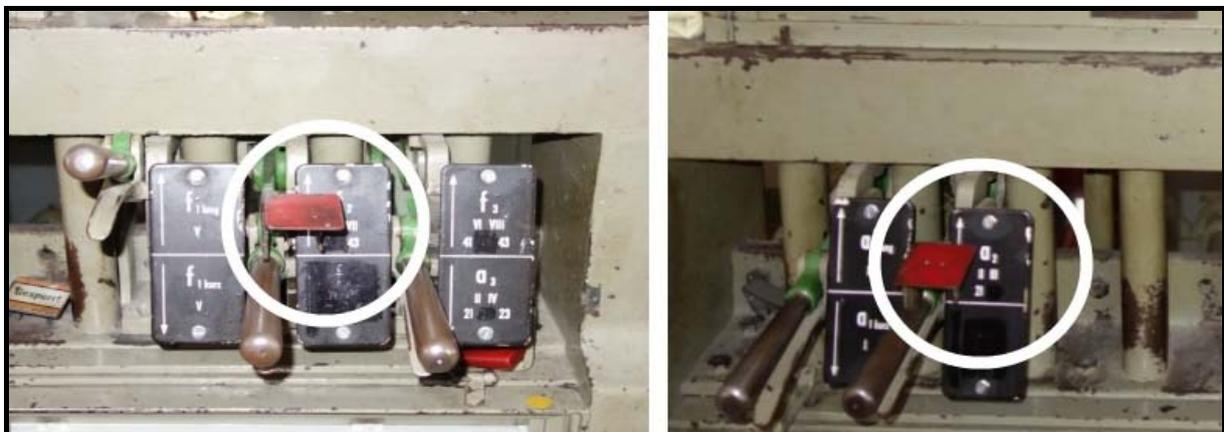
Abb. 6: Fahrstraßenhebel mit Hilfssperren

Nachdem der DGS 42757 in Gleis 1 eingefahren war, musste sich der Fdl zunächst von der Vollständigkeit des Zuges überzeugen. Da er den Zugschluss des über 700 m langen Zuges von seinem Dienstraum nicht sehen konnte, musste er sich offensichtlich zum letzten Wagen begeben haben, um die Feststellung dort zu treffen. Die Abläufe hierbei wurden nicht näher untersucht, da es keinen Zusammenhang mit der späteren Unfallursache gab. Letztendlich hatte der Fdl das Esig A auf Halt gestellt und das Endfeld des Streckenblocks geblockt. Im weiteren Verlauf brachte er dann zwei Hilfssperren an, und zwar an den Fahrstraßenhebeln a_2 und f_2 . Auf die Bedeutung dieser Handlungen wird im Abschnitt 5 eingegangen.

Schenkt man der Aussage des Fdl Glauben, er habe nach dem Unfall nichts im Stellwerk verändert, dann hat dieser nach der Einfahrt des 42757 Hilfssperren an den Fahrstraßenhebeln angebracht. Dabei hat er jedoch die Einfahrten nach Gleis 2 und nicht nach Gleis 1 unterbunden. Eine völlig unnötige Handlung also, da Gleis 2 nicht besetzt war. An dieser Stelle drängt sich der Verdacht auf, dass der Fdl womöglich die Gleise verwechselt habe und er im Glauben war, den ersten Zug nach Gleis 2 gefahren zu haben. Diesem Verdacht stehen jedoch zwei Tatsachen entgegen. So musste der Fdl zur Zugschlussfeststellung nach Gleis 1 gehen und dabei die freien Gleis 3 und 2 passieren (siehe Abb. 3). Außerdem musste der Fdl der Tf-in beim Diktieren des Befehls den Standort ihres Zuges angeben. Hier sagte der Fdl „ du stehst in Gleis 1 vor Signal N1“. Die Wiederholung der Tf-in „Gleis 1, N1“ kommentierte der Fdl mit „genau“ und ergänzte „in Leese-Stolzenau“. Besonders Letzteres macht deutlich, dass sich der Fdl im Klaren darüber war, dass Zug 42757 in Gleis 1 und nicht in Gleis 2 stand. Hätte der Fdl die Hilfssperren zur Kennzeichnung besetzter Einfahrgleise regelkonform an den Fahrstraßenhebeln für die Einfahrten nach Gleis 1 angebracht, dann hätten ihn diese Hilfssperren vor der späteren Fehlhandlung, der Zulassung der Zweiten Zugfahrt nach Gleis 1, schützen können. Dennoch ist das falsche Anbringen der Hilfssperren nicht in unmittelbarem Zusammenhang mit der Kollision zu bringen. Die Hilfssperren sind schließlich kein Ersatz für die unmittelbar vor Zulassung der Zugfahrt zwingend erforderliche Fahrwegprüfung durch Hinsehen. Hierbei hätte der Fdl nach den Regeln der Fahrdienstvorschrift in Verbindung mit den Bestimmungen des Bebu vor die Tür seines Dienstraumes treten müssen und das Gleis innerhalb der vorgegebenen Fahrwegprüfgrenzen auf Freisein augenscheinlich prüfen müssen. Erst danach hätte er die Zugfahrt zulassen dürfen. Leider hat er dies offensichtlich nicht getan, denn sonst hätte er den DGS 42757 in Gleis 1 stehen gesehen. Selbst wenn er entgegen der Regeln des Bebu den Dienstraum nicht zur Fahrwegprüfung verlassen hätte, so hätte bereits ein kurzer Blick aus einem der Fenster seines Dienstraumes gereicht, um den Zug in Gleis 1 zu erkennen. Der DGS 42757 hatte eine Länge von über 700 m und füllte damit nahezu das Gleis 1 auf voller Länge aus, wobei der ständig nicht einsehbarer Gleisbereich nicht einmal betroffen war. Der Zug oder wenigstens ein

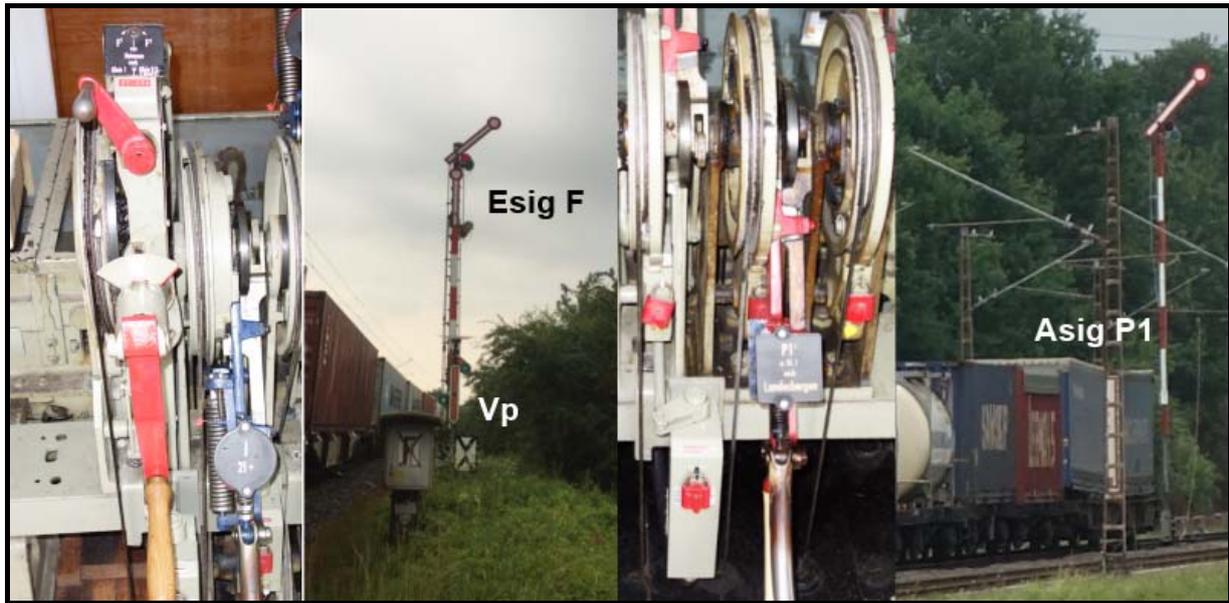
Abb. 8: Esig F und Asig P1 mit Stelleinrichtung und Vorsignal p

Nach den Zugmeldungen für DGS 42597 stellte der Fdl Leese-Stolzenau die Durchfahrt für den Zug durch seinen Bahnhof her. Dafür wählte er für die Einfahrt die Zugstraße vom Esig F nach Gleis 1 bis zum Asig P1 mit langem D-Weg. Für die Ausfahrt stellte er dann das Asig P1 in Richtung Estorf auf Fahrt. Für den DGS 42597 wurde dadurch die Durchfahrt in Leese-Stolzenau wie folgt signalisiert. Das Vorsignal zum Esig F zeigte Vr 1 „Fahrt erwarten“. Das Esig F zeigte Hp 1 „Fahrt“ (Anm.: mit der zul. Streckengeschwindigkeit; hier 80 km/h). Das Vorsignal p signalisierte Vr 1 und das zugehörige Asig P1 ließ die Ausfahrt ebenfalls mit 80 km/h (Hp 1) zu.

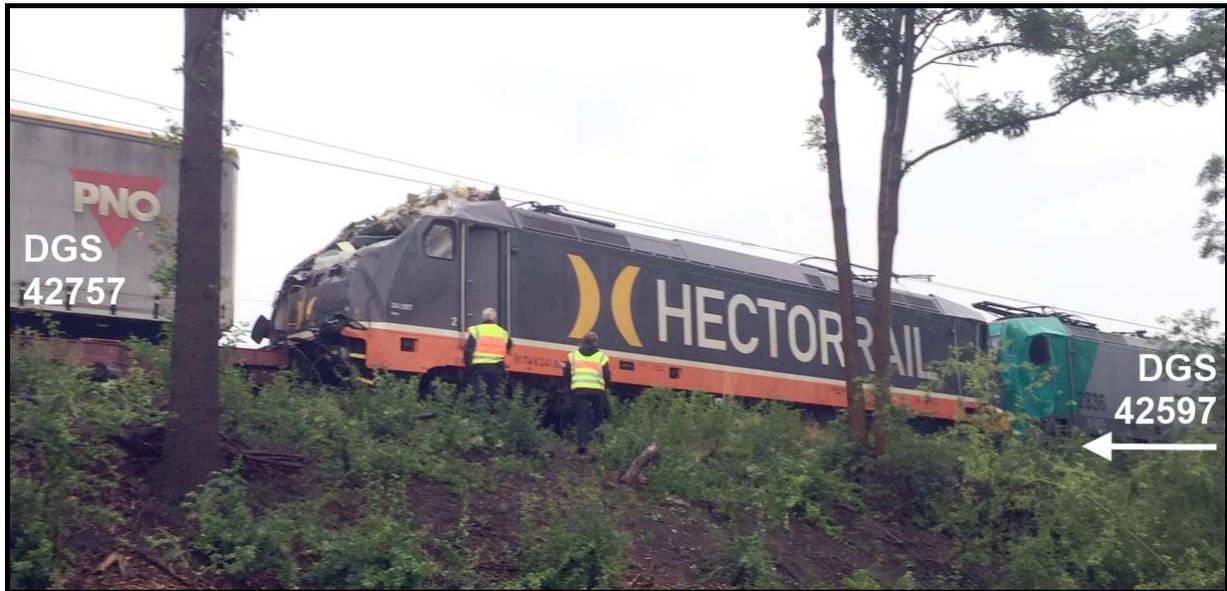
Abb. 11: Die Tfz nach der Kollision

Durch die Wucht des Aufpralls wurden die ersten drei Containertragwagen des stehenden Zuges 42757 über das Tfd hinweg aus dem Gleis gedrückt und zerstört. Hierbei handelte es sich um die Wagen 27 80 4377 053-8 Laags, 27 80 4377 050-4 Laags und 31 80 4992 223-6 Sdggmrss. Die auf diesen Wagen verladenen vier Container und vier Tankcontainer wurden abgeworfen. Zwei dieser Tankcontainer für Lebensmittel stürzten die Böschung hinab auf die angrenzende öffentliche Straße „Zappenberg“. Ein weiterer Behälter und der dazu gehörige Tragwagen blieben an der Böschung hängen. Die beiden anderen Wagen wurden samt Container auf die Gleise 2 und 3 des Bahnhofs geschleudert. Die stehende Zuglokomotive der TRAXX F140 AC-Typ wurde durch den Aufprall ca. 75 m nach hinten bis vor den an 4. Stelle laufenden Wagen geschoben. Dabei entgleisten alle Radsätze. Das Fahrzeug wurde massiv beschädigt.

Im Zugverband des einfahrenden DGS 42597 entgleisten die an 1. Stelle (Sdggmrs 37 80 4952 579-3), 3. Stelle (Sdggmrs 37 80 4952 567-8), 5. Stelle (Sdggmrs 37 80 4952 576-9) und 10. Stelle (Sdggmrss 37 80 4952 568-6) laufenden Wagen durch Überpufferung. Auch das Tfd (TRAXX 2E-Typ) dieses Zuges wurde stark zerstört.

Bis zum Eintreffen der EUB gegen 17:30 Uhr wurden an den Fahrzeugen und Sicherungsanlagen keine Veränderungen vorgenommen. Die im Gleis 1 kollidierten Züge in Verbindung mit den Fahrt zeigenden Signalen für DGS 42597 ließen recht schnell den Schluss zu, dass die Zugkollision infolge einer durch Hauptsignal zugelassenen Einfahrt in ein besetztes Gleis entstand. Die weiteren Untersuchungen bestätigten dies. Anhand der Folgen, wie die stark verformten Tzf, die umherliegenden Wagen einschließlich deren Ladung machten deutlich, dass der Zusammenstoß der beiden Züge mit relativ hoher Geschwindigkeit erfolgt war. Die starken Zerstörungen des, bezogen auf die ursprüngliche Fahrtrichtung, hinteren Führerstands des Tzf des DGS 42757 lassen den Schluss zu, dass das Tzf durch die Kollision unter die ersten Wagen des Zuges gedrückt wurde, bzw. dass die ersten Wagen über das Tzf hinweg entgleisten.
