Untersuchungsbericht

Aktenzeichen: 60uu2016-03/004-3323

Gefährliches Ereignis im Eisenbahnbetrieb

Zugkollision, 20.03.2016, Neufahrn (Ndb.) - Eggmühl

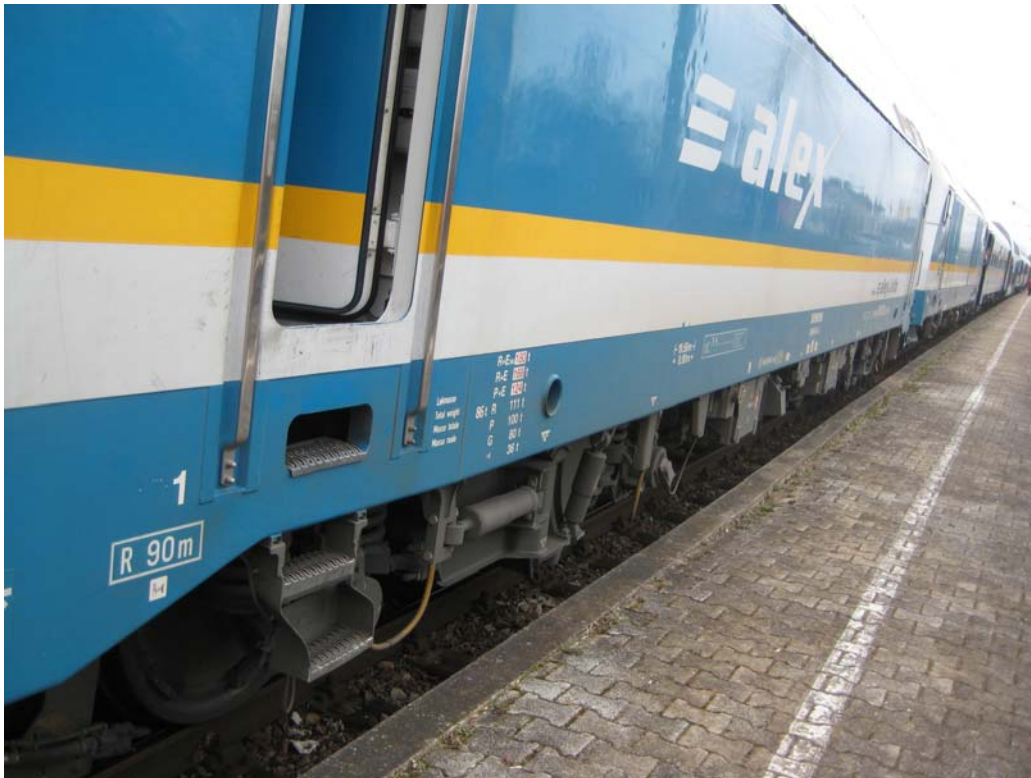
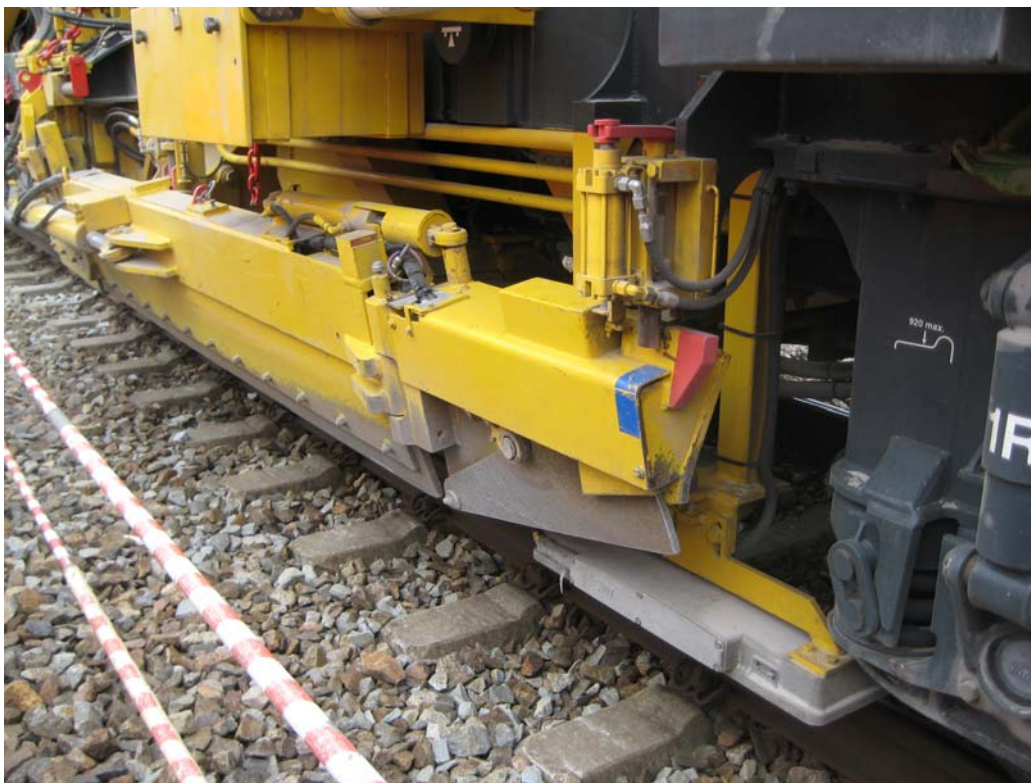
Abb. 1: Aufnahmen der beteiligten Fahrzeuge
Quelle: DB Netz AG

Die in Fahrtrichtung linke vordere Trittstufe am führenden Triebfahrzeug wird verbogen, ferner sind Farbspuren am Taktgeber der 2.Achse des führenden Drehgestells festzustellen. Bei der Schotterplaniermaschine wird der Warngerber auf dem rechten Flankenpflug abgerissen. Der entstandene Sachschaden beläuft sich auf insgesamt ca. 3.500 €.

Zum Aufnehmen von überschüssigem Schotter außerhalb des festgelegten Arbeitsbereichs und zum Ausweichen vor einem Hindernis wurde der rechte Flankenpflug der Schotterplaniermaschine nach Deaktivierung der Schwenkbegrenzung kurzzeitig angehoben und seitlich weiter ausgeschwenkt. Der Bediener des Flankenpflugs übersah dabei die Warnung durch die blinkende Warnanlage vor dem herannahenden DPN 84102. Entgegen der betrieblichen Vorgabe lässt der Bediener des Flankenpfluges keine Gleisperrung beantragen, sondern schwenkt den Pflug eigenmächtig in das benachbarte Lichtraumprofil. Der in das Lichtraumprofil des DPN 84102 ragende Flankenpflug kollidierte mit dem auf der äußeren Spitze des Flankenpflugs obenauf montierten Warngerber mit der linken Trittstufe der führenden Lokomotive 9180 6183 002-5.

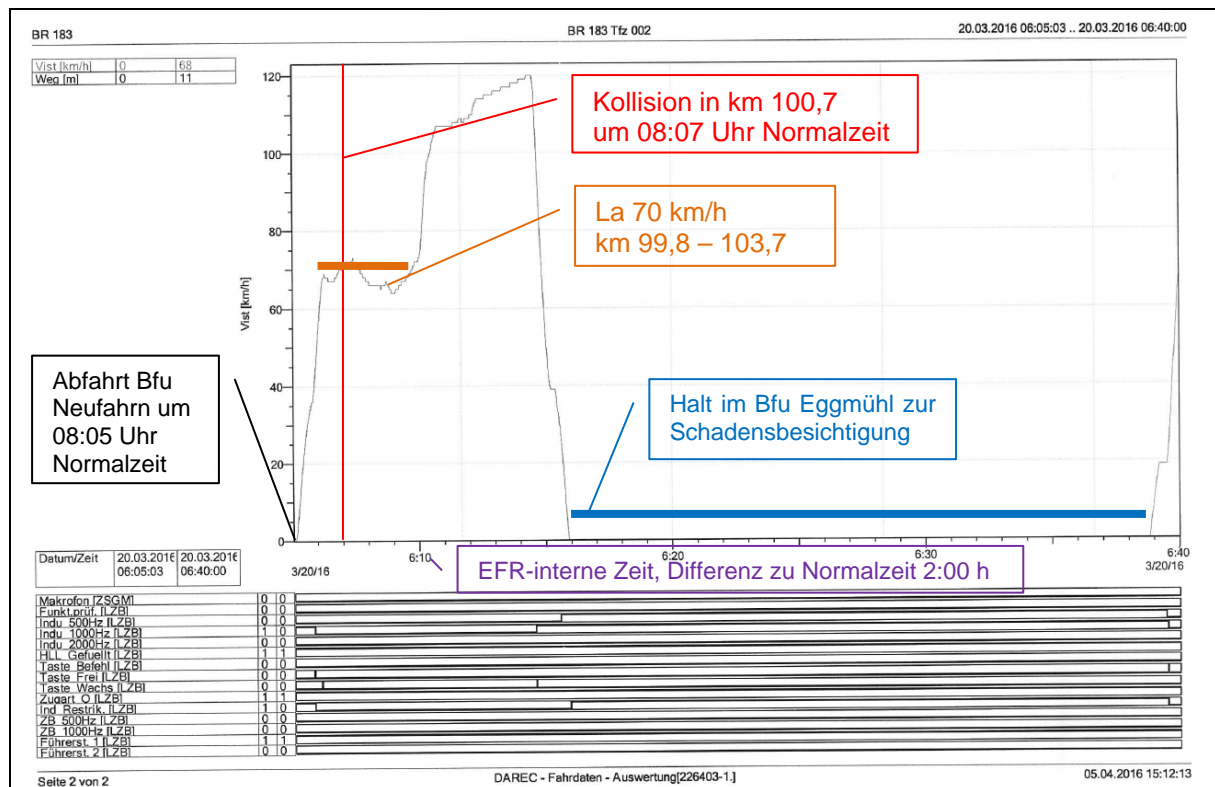
Abb. 4: grafische Auswertung EFR-Aufzeichnung Lok 9180 6183 002-5

Zum Zeitpunkt des Ereignisses fuhr der Zug 70 km/h und hat damit die bestehende Geschwindigkeitsbeschränkung eingehalten.

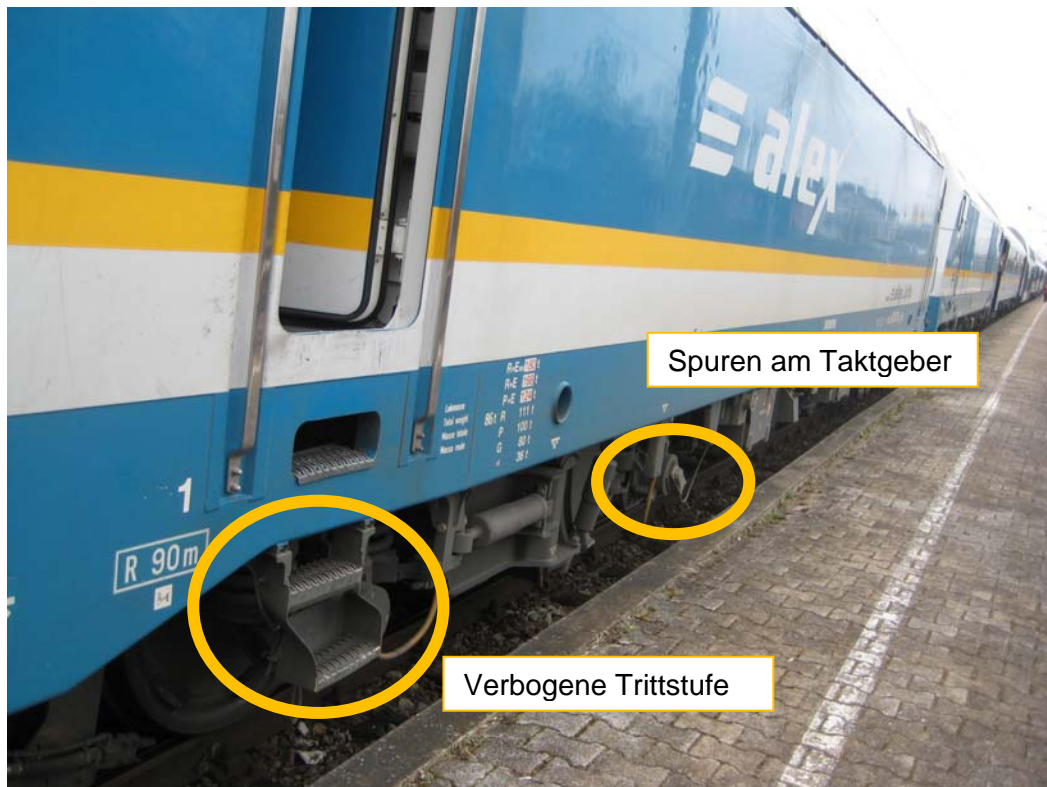
Abb. 5: Lok 9180 6183 002-5 mit Markierung der Schadensspuren
Quelle: DB Netz AG

Die Sachschäden an der führenden Lok 9180 6183 002-5 sind geringfügig und werden auf ca. 2.500 € beziffert. An der beteiligten Schotterplaniermaschine 9980 9125 006-3 ist aufgrund der Gebrauchsspuren außer dem abgerissenen Warngerber kein zugehöriger Schaden identifizierbar. Die Instandsetzung des Warngerbers wird auf ca. 1.000 € geschätzt.

Anhand der dokumentierten Spuren lässt sich rekonstruieren, dass der auf dem rechten Flankenpflug der Schotterplaniermaschine 9980 9125 006-3 montierte Warngerät mit der linken Trittstufe und dem Taktgeber der zweiten Achse der Lok 9180 6183 002-5 in Berührung gekommen ist. Die Trittstufe wurde dadurch im Bereich zwischen unterer und oberer Stufe längs der Fahrzeugachse nach hinten verschoben, die Stufenwangen wurden dabei sichtbar verbogen. Am Taktgeber blieben Farbspuren an der Gehäusekante zurück. Am Flankenpflug wurde der Warngerät von seiner Halterung abgetrennt.

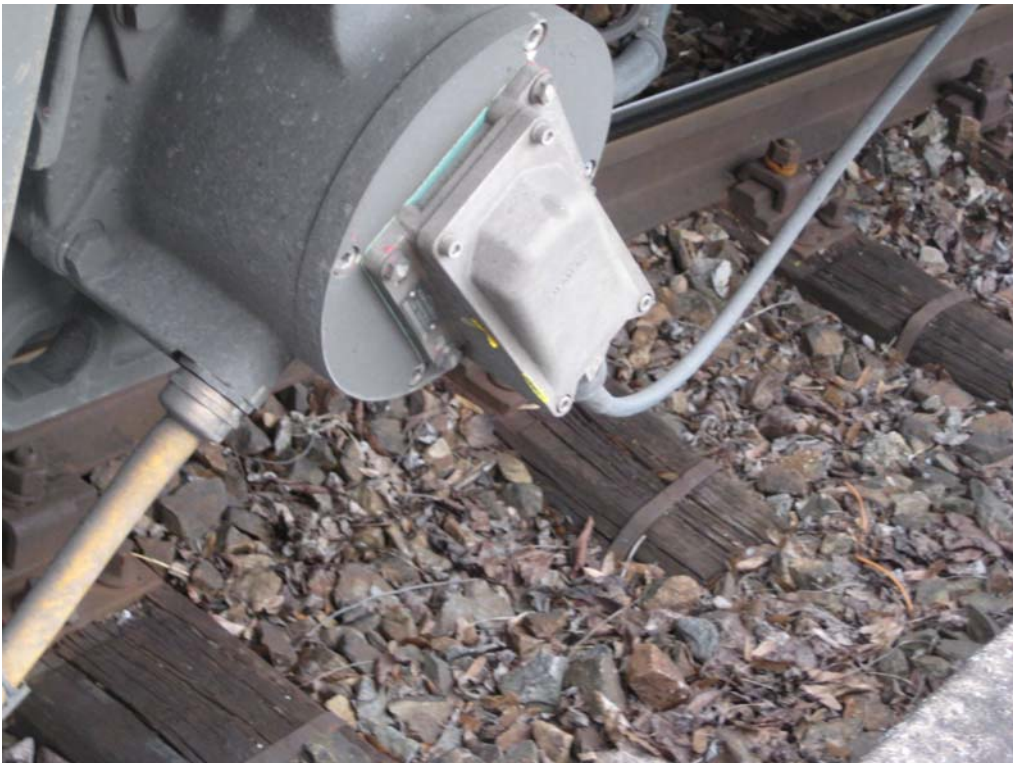
Abb. 7: Farbspuren am Taktgeber
Quelle: DB Netz AG

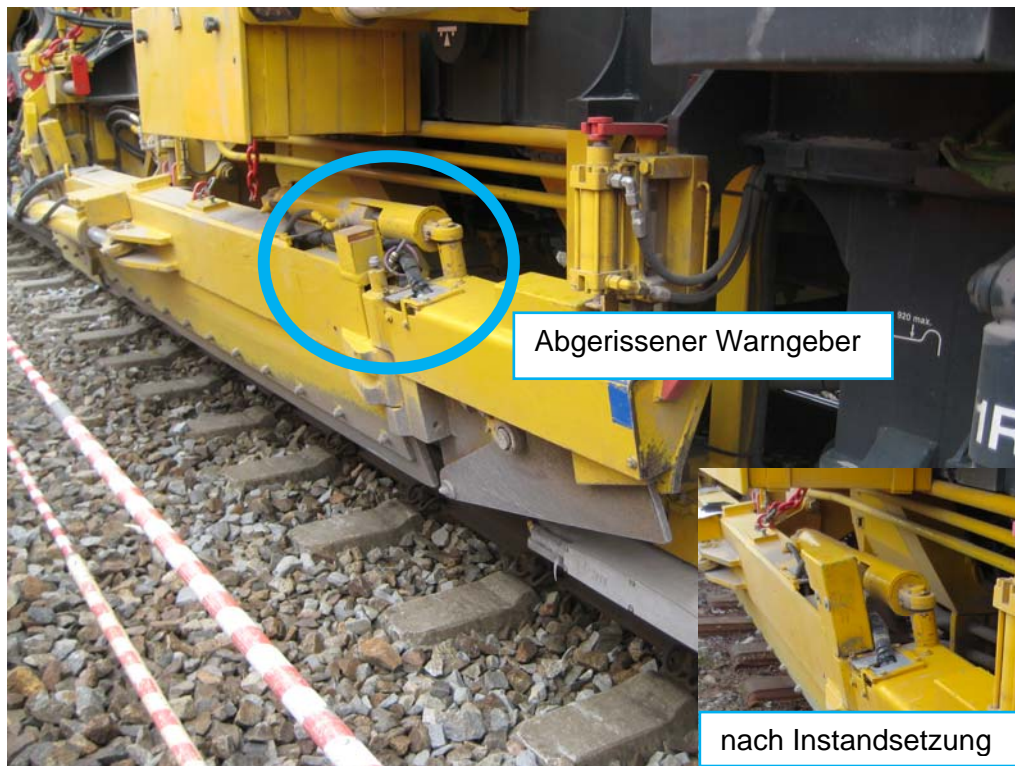
Abb. 8: Warngerät am rechten Flankenpflug der Schotterplaniermaschine 9980 9125 006-3
Quelle: DB Netz AG, Detailbild EUB

um einem Hindernis auszuweichen. Damit verletzt der Flankenpflug das Lichtraumprofil des Nachbargleises, auf dem der DPN 84102 von hinten heranfuhr und es kam zur Kollision.

Das Ereignis ist auf einen Arbeitsfehler des Bedieners des rechten Flankenpfluges der Schotterplaniermaschine zurückzuführen. Er hat sich bei seinem Handeln ganz auf den unmittelbaren Arbeitsprozess konzentriert. Dabei übersah er die eigentlich von seiner Position aus wahrnehmbare Warnung durch die blinkende Warnanlage vor der für ihn von hinten kommenden Zugfahrt. Ohne zuvor gemäß Betra eine Sperrung des Nachbargleises vornehmen zu lassen, hob er die funktionierende Ausschwenkbegrenzung für den Flankenpflug auf und schwenkte ihn aus dem zulässigen Arbeitsraum heraus in das Lichtraumprofil des Nachbargleises.

Seitens der betroffenen Baufirma wurde der Bediener (unter vorübergehendem Einzug seines Eisenbahnfahrzeugführerscheins) beim Fahrzeughersteller nachgeschult und erneut unterwiesen.
