Untersuchungsbericht

Gefährliches Ereignis im Eisenbahnbetrieb

Ereignisart:	Zugkollision
Datum:	17.11.2015
Zeit:	22:34 Uhr
Bahnhof:	Schleswig
Weiche:	801
Kilometer:	138,600

Zugkollision, 17.11.2015, Schleswig

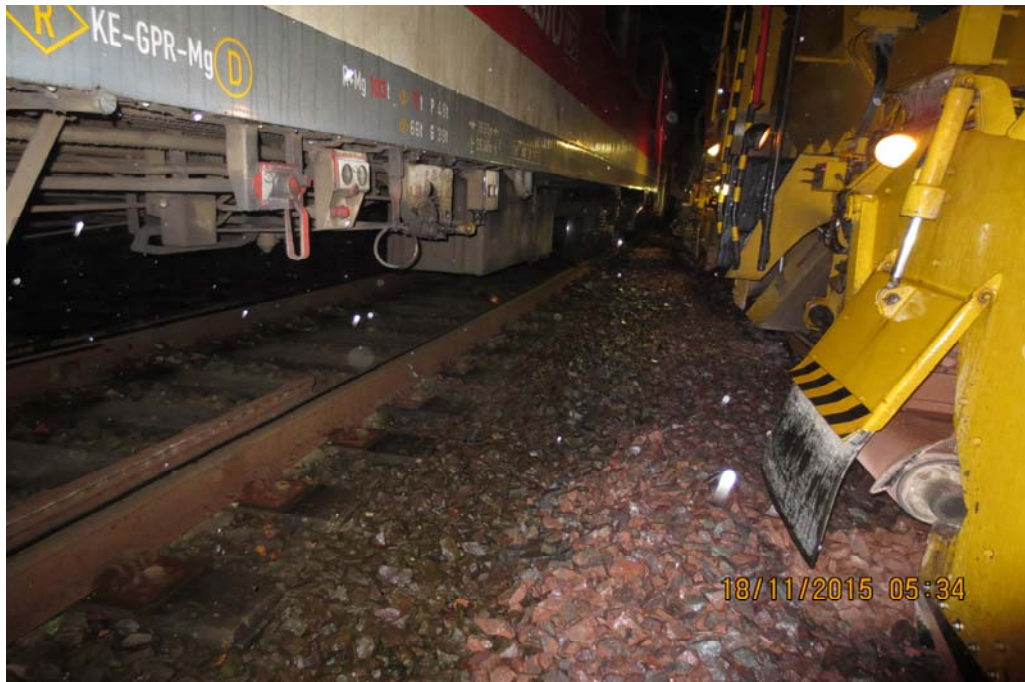
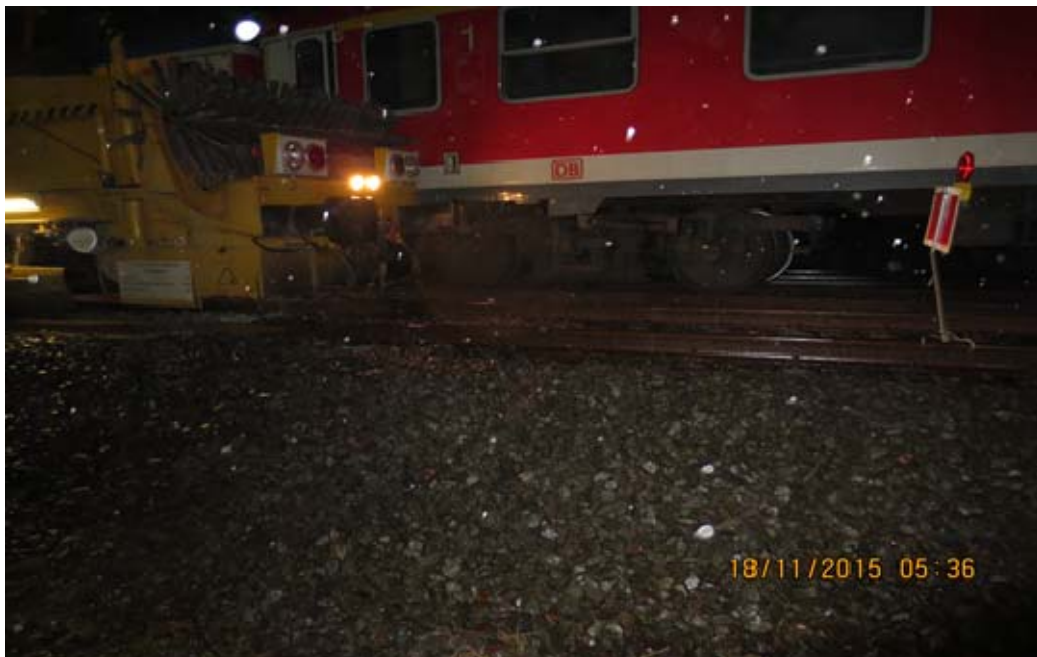
Abb. 1: Kollision des RE-D 69552 mit der Baumaschine

Am 17.11.2015 kollidierte bei der Ausfahrt aus Gleis 803 des Bahnhofs Schleswig der RE-D 69552 (Hamburg Altona-Flensburg) mit einer gleisgebundenen Baumaschine (Schnellschotterplaniermaschine – SSP) in der Weiche 816. Zu diesem Zeitpunkt fanden Arbeiten gemäß Betriebs- und Bauanweisung (Beta) Nr. F 240867 im Bahnhof Schleswig statt. Betroffen waren davon auch das Gleis 801, zwischen den Weichen 801 und 816. Dieser Bereich war entsprechend der Beta zum Baugleis erklärt worden.

Die Ursache für die Kollision ist auf eine mangelhafte Fahrwegprüfung zurückzuführen. Vor Zulassung der Zufahrt hätte während der Bauarbeiten die Bestätigung über das Freisein des Flankenschutzraumes an der Weiche 816 von einem Flankenschutzposten eingeholt werden müssen. Eine Kommunikation mit dem Flankenschutzposten vor der Zulassung der Ausfahrt des RE-D 69552 konnte nicht nachgewiesen werden.

Weiterhin wurde festgestellt, dass die Wärterhaltscheibe (Signal Sh 2) zum Zeitpunkt des Eintreffens am Unfallort nicht an der durch die Beta festgelegten Stelle stand. Es war eine Wärterhaltscheibe in der Weiche 816 und nicht 10 m vor dem Grenzzeichen der Weiche 816 aufgestellt.

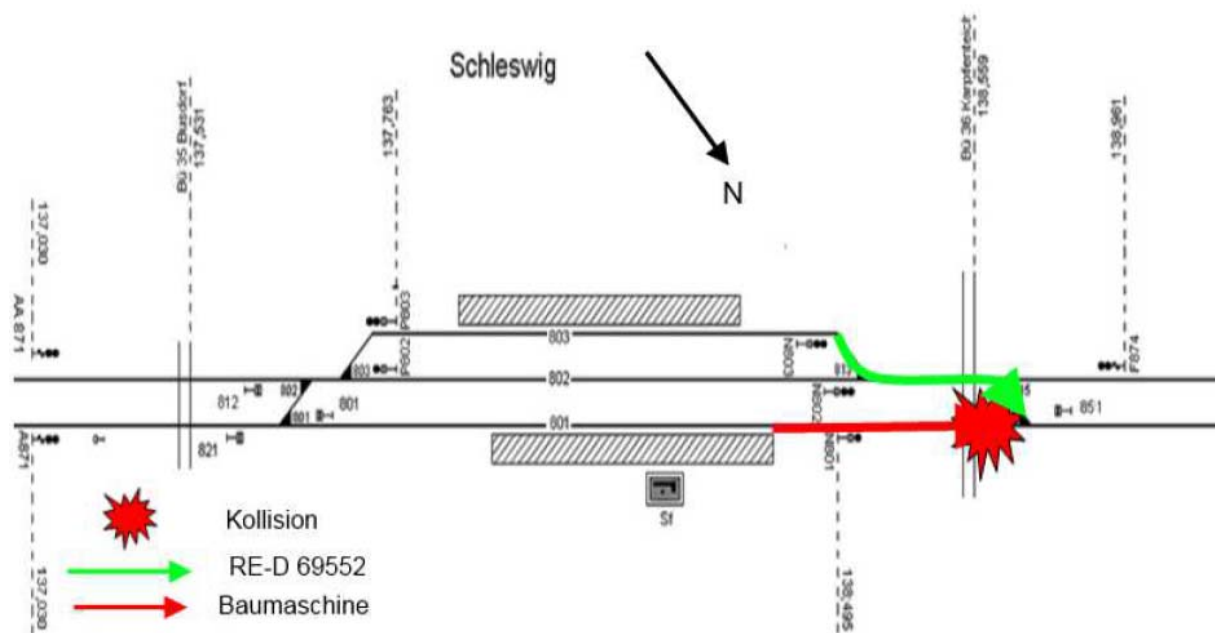
Abb. 2: Lageplan

Der RE-D 69552, auf der Fahrt von Hamburg-Altona nach Flensburg, kollidierte gegen 22:34 Uhr bei der Ausfahrt aus dem Gleis 803 (abweichend vom Fahrplan für Zugmeldestellen) im Bahnhof Schleswig mit einer im Gleis 801 nicht grenzzeichenfrei stehenden Baumaschine.

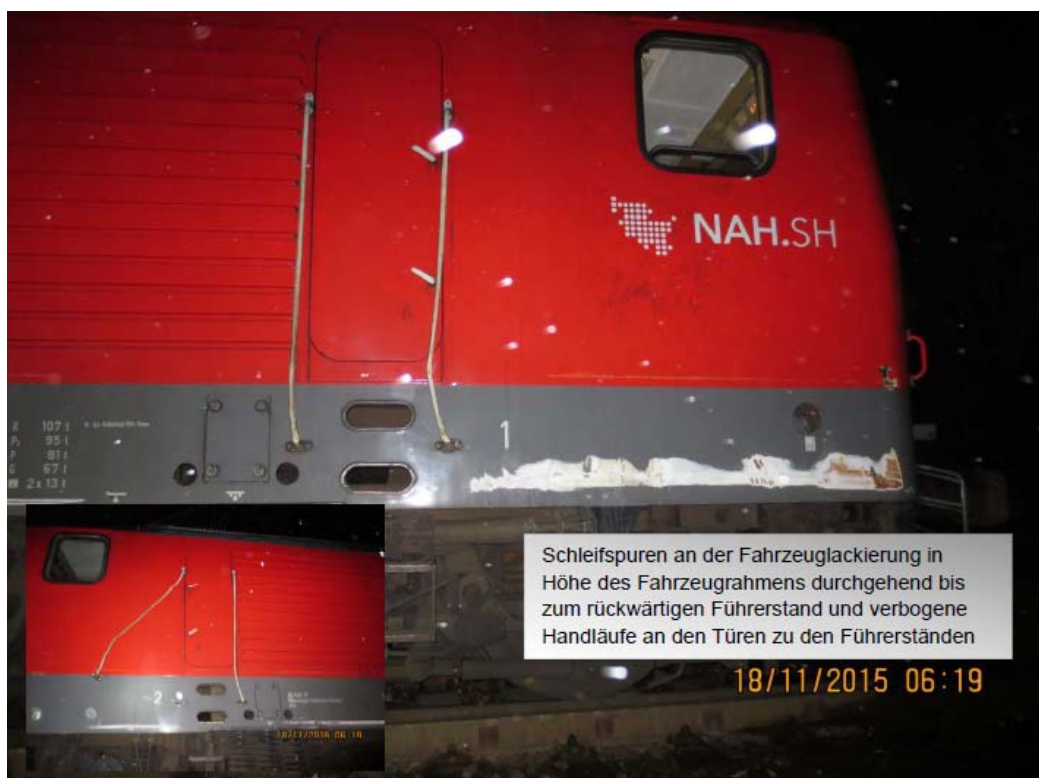
Abb. 3: Beschädigtes Triebfahrzeug des RE-D 69552

Schäden sind erkennbar an der in Fahrtrichtung rechten Seite des Triebfahrzeuges. Es kam zum Abrieb der Fahrzeuglackierung und es wurden die Haltestangen neben den Führerstandtüren verbogen, bzw. abgerissen. Beschädigungen an Teilen des ersten Wagens waren nicht erkennbar. Zur Entgleisung der Fahrzeuge kam es nicht.

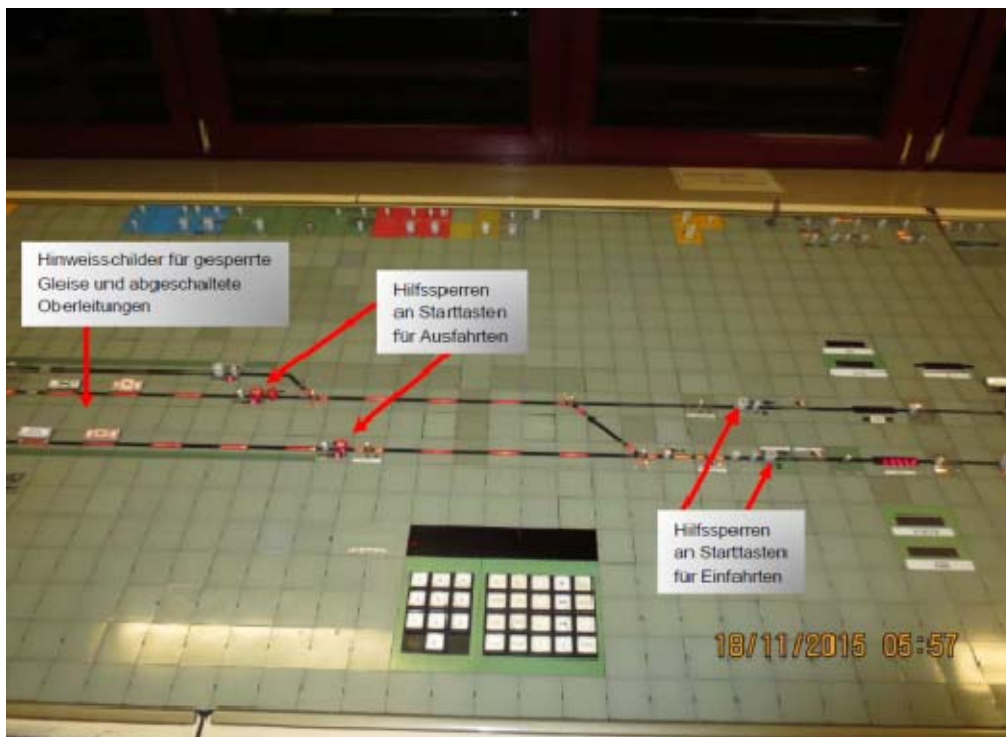
Abb. 4: Stelltisch beim Fahrdienstleiter Bahnhof Schleswig

Beim Eintreffen auf dem Stellwerk zum Zeitpunkt der Untersuchung waren das Baugleis und das benachbarte Logistikgleis auf dem Stelltisch des Stellwerkes (Bauform Spurplan – Sp Dr L 60) mit Hilfssperren an den Bedientasten für Ein- und Ausfahrten auf Hauptsignal gekennzeichnet. Außerdem waren auf dem Stelltisch zusätzliche Hinweisschilder für das Baugleis und für die Gleissperrung des Gleises 802, sowie für die abgeschaltete Oberleitung in beiden Gleisen befestigt.

In Vorbereitung auf die Ausfahrt des RE-D 69552 hätte der Fahrdienstleiter den Flankenschutzposten entsprechend der Beta und der Richtlinie 408 auffordern müssen, das Freisein des Flankenschutzraumes zu prüfen. Das Freisein des Flankenschutzraumes bezog sich darauf, dass in den gesperrten Gleisen Fahrzeuge grenzzeichenfrei vor der Weiche 816 abzustellen waren. Außerdem waren im Baugleis zwischen den Wärterhaltscheiben keine Rangierfahrten während einer Zugfahrt zugelassen. Der Fahrdienstleiter hatte die Meldung im Fernsprechbuch zu dokumentieren. Es ist davon auszugehen, dass vom Flankenschutzposten keine Meldung abgefordert wurde, da es keine Speicherung von GSM-R Gesprächen zu dieser Zugfahrt gibt und auch kein Eintrag im Fernsprechbuch vorhanden ist.

Der Fahrweg wurde vom Fahrdienstleiter für die Ausfahrt N₈₀₃ des RE-D 69552 eingestellt, obwohl die Voraussetzungen entsprechend der Anordnungen gemäß Beta nicht erfüllt waren. Die Ausfahrt wurde vom Zugnummerndrucker der Zugnummernmeldeanlage um 22.33 Uhr aufgezeichnet.

Mit dem Fahrdienstleiter wurde zeitnah nach dem Ereignis von einem Verantwortlichen der DB Netz AG ein belehrendes Gespräch geführt. Für die Auswertung des Ereignisses mit dem Flankenschutzposten war das bahnfremde Unternehmen verantwortlich.

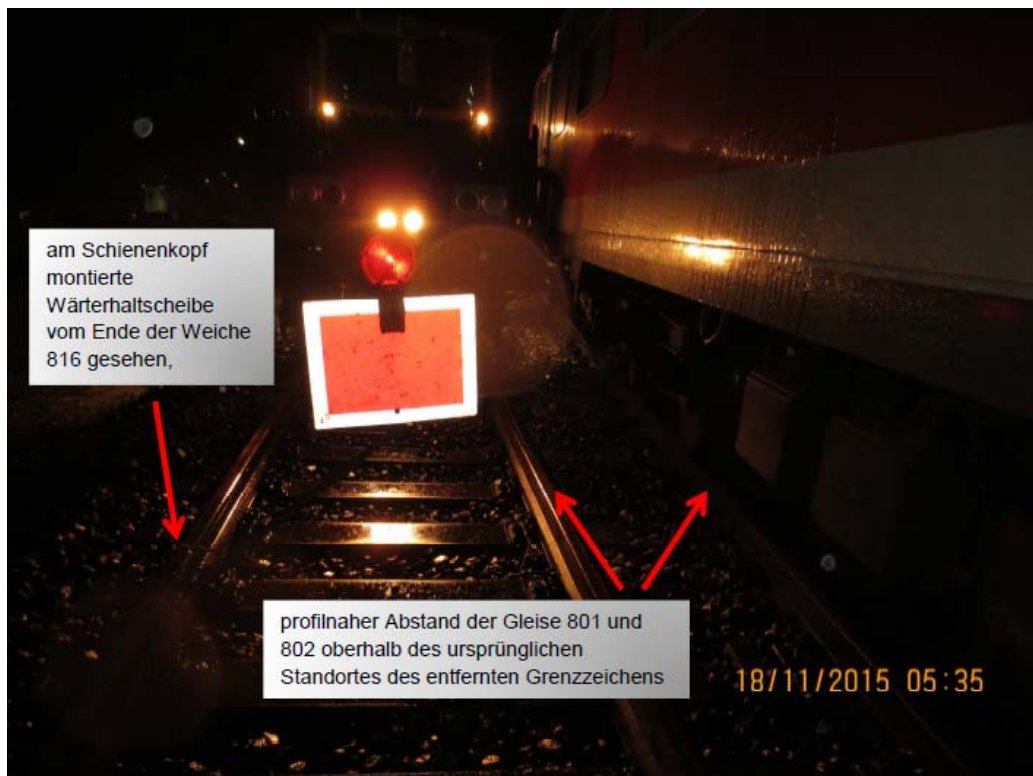
Abb. 5: Aufstellort des Signals Sh 2 im Weichenbereich der Weiche 816

Während der Unfalluntersuchung wurde festgestellt, dass die Aufstellung der Wärterhaltscheiben in Kombination gemäß Betra Punkt 5.3.5 nicht umgesetzt wurde. Abweichend von den Festlegungen in der Betra wurde nur eine Wärterhaltscheibe in der Weiche 816 aufgestellt. Die dahinter abgestellte Baumaschine ragte in das Profil des Gleises 802.

Durch die Gleisrosterneuerung im Gleis 801 und Rangierbewegungen von Baumaschinen wurden vermutlich die Wärterhaltscheiben zeitweise entfernt und nicht wieder gemäß der Festlegungen der Betra aufgestellt. Im Rahmen eingehender Recherchen konnte nicht ermittelt werden, wer den Standort der Wärterhaltscheiben verändert hat.

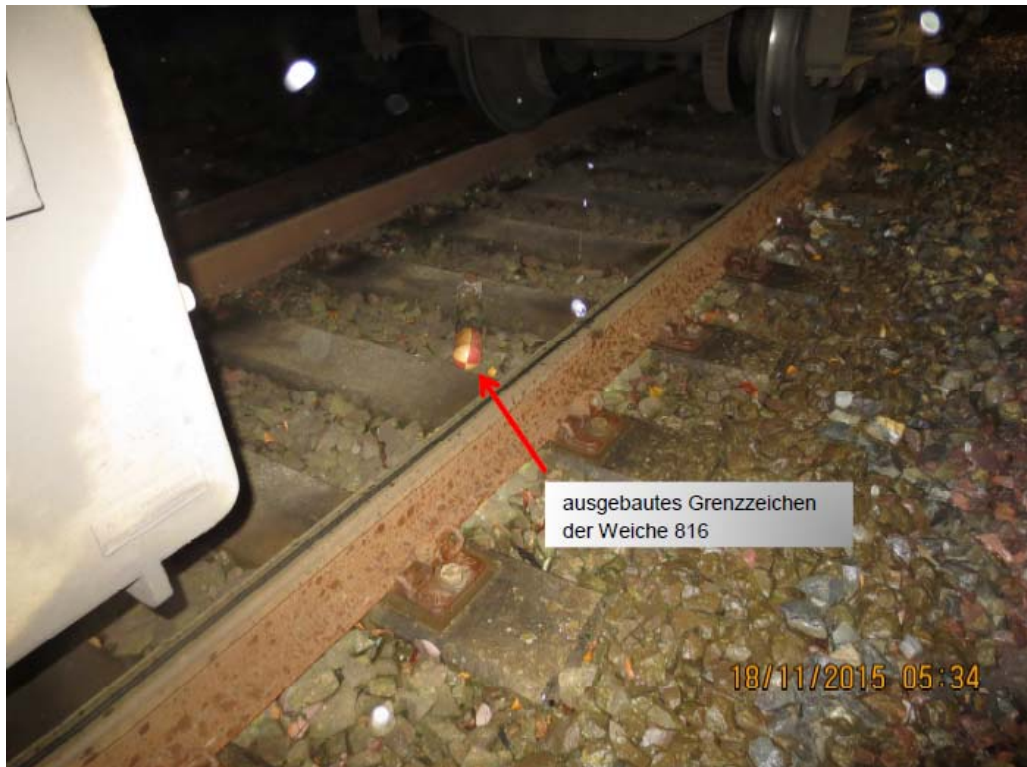
Abb. 6: Lage des So 12 der Weiche 816 im Gleis 802

Außerdem befand sich das Grenzzeichen der Weiche 816 nicht am dafür vorgesehenen Platz zwischen den Gleisen 801 und 802. Die Arbeiten im Rahmen der Gleiserneuerung gemäß Betra beinhalteten den Ausbau des Gleisrostes und des Schotters, so dass das Grenzzeichen dabei vermutlich entfernt und im Nachbargleis in Höhe des ursprünglichen Standplatzes abgelegt wurde.

Somit stand das Grenzzeichen als Markierung für die Aufstellung von Wärterhaltscheiben nicht mehr zur Verfügung.
