Untersuchungsbericht

Aktenzeichen: BEU-uu2018-02/007-3323

Gefährliches Ereignis im Eisenbahnbetrieb

Ereignisart:	Zugkollision
Datum:	20.02.2018
Zeit:	21:02 Uhr
Bahnhof:	Cuxhaven
Gleis:	28
Kilometer:	271,9

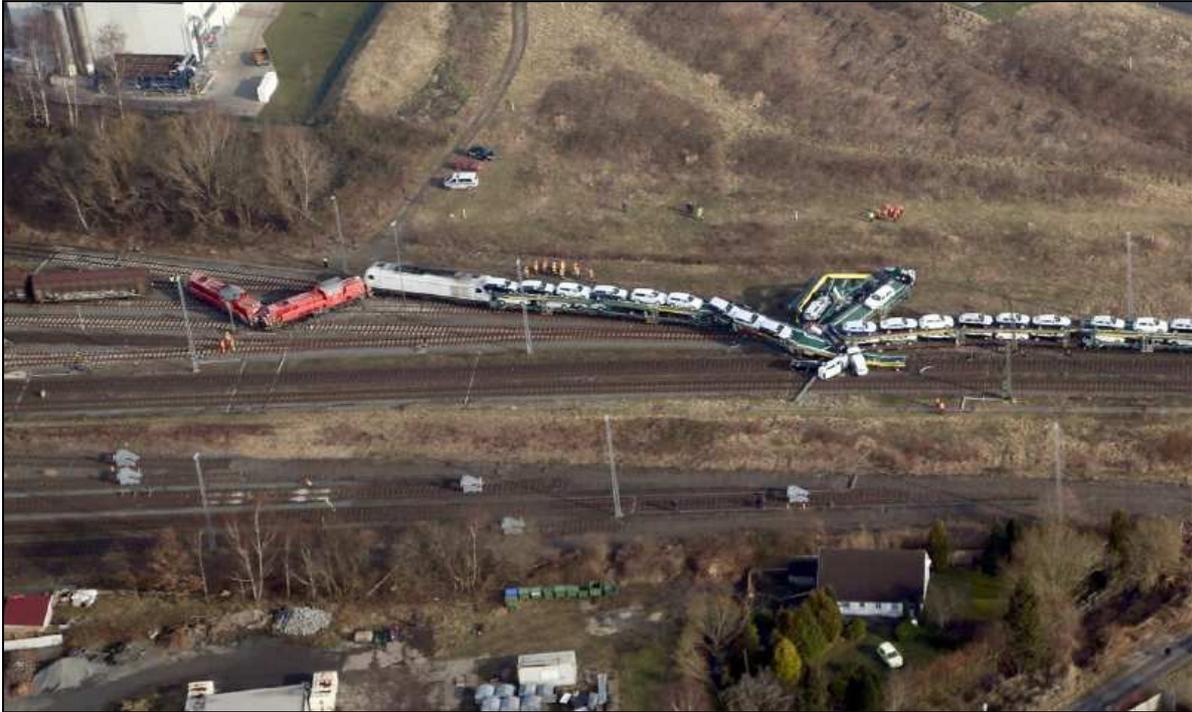
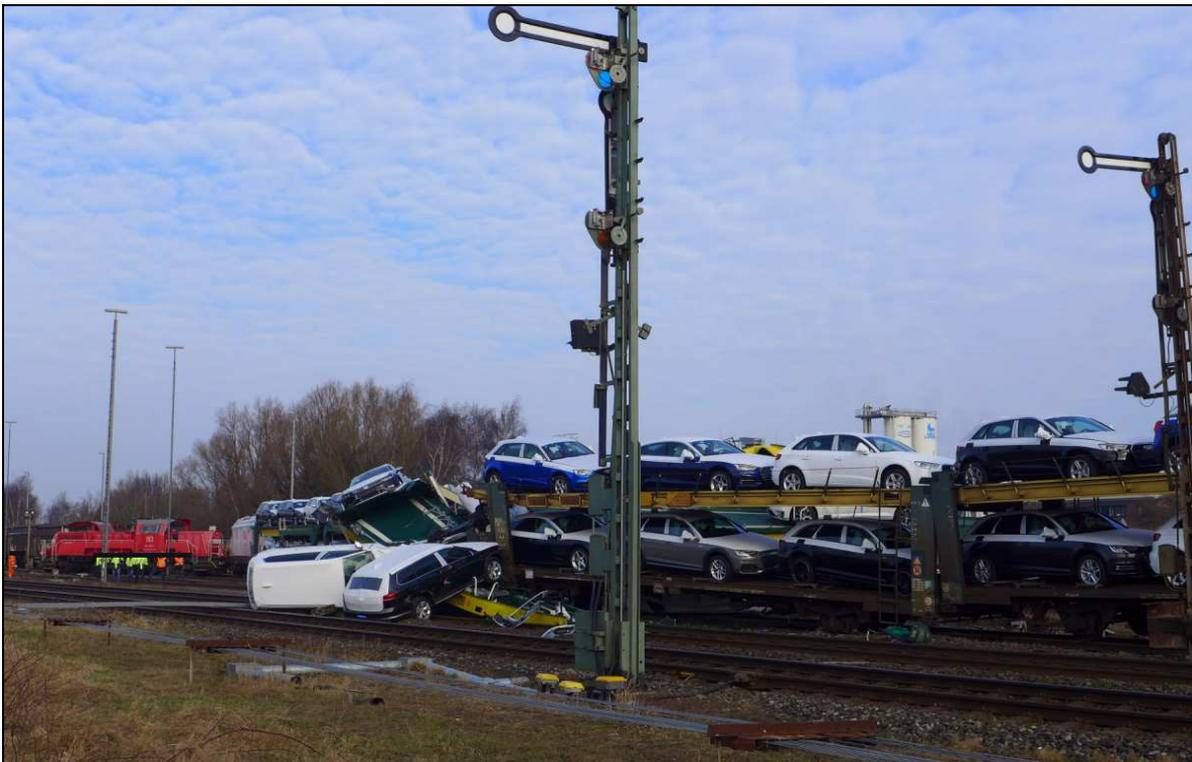
Abb. 1: Aufnahmen an der Unfallstelle

Die Einfahrt des DGS 59750 wurde zugelassen, obwohl ein im benachbarten Gleis stehendes Tfz über das Grenzzeichen der einmündenden Weiche hinausstand und sich dabei im Einfahrweg des Zuges befand.

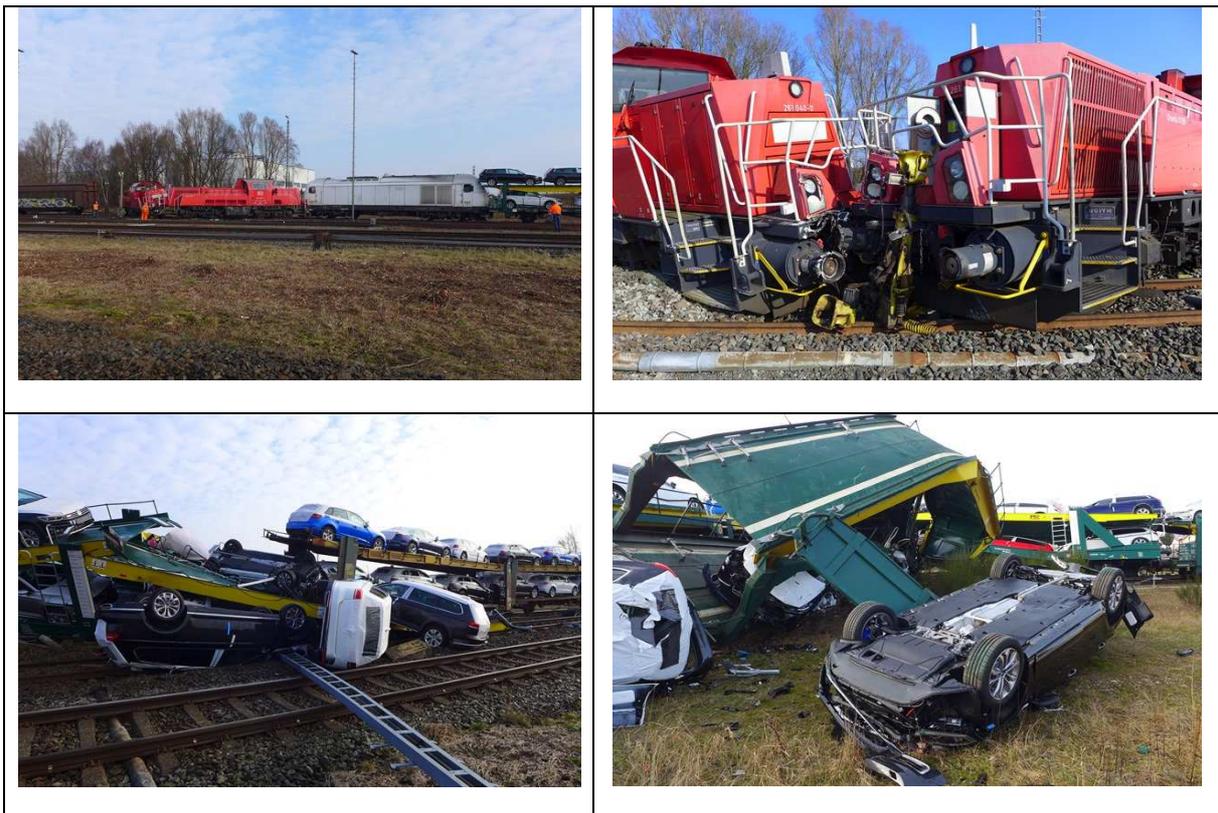
Abb. 3: Unfallfolgen

Durch die Zugkollision entgleiste das Tfz des DGS 59750 und beide Tfz des späteren EK 53681. Alle drei Fahrzeuge wurden stark beschädigt. Die ersten vier Waggon des DGS 59750 entgleisten, stürzten teilweise um, wurden stark beschädigt und teilweise zerstört. 21 der darauf verladenen Pkw wurden dabei ebenfalls stark beschädigt und teils zerstört. Der erste Wagen des EK 53681 entgleiste und wurde beschädigt.

Der Oberbau wurde im Bereich der Unfallstelle stellenweise völlig zerstört. So mussten ca. 150 m Gleis erneuert und vier Weichen repariert bzw. ausgetauscht werden. Von den LST-Anlagen wurden Schutzsignale, Weichenantriebe, PZB-Einrichtungen, Gleisschaltmittel usw. zerstört. Zudem entstanden Kosten für Betriebserschwernisse, Bergung und Sonstiges.

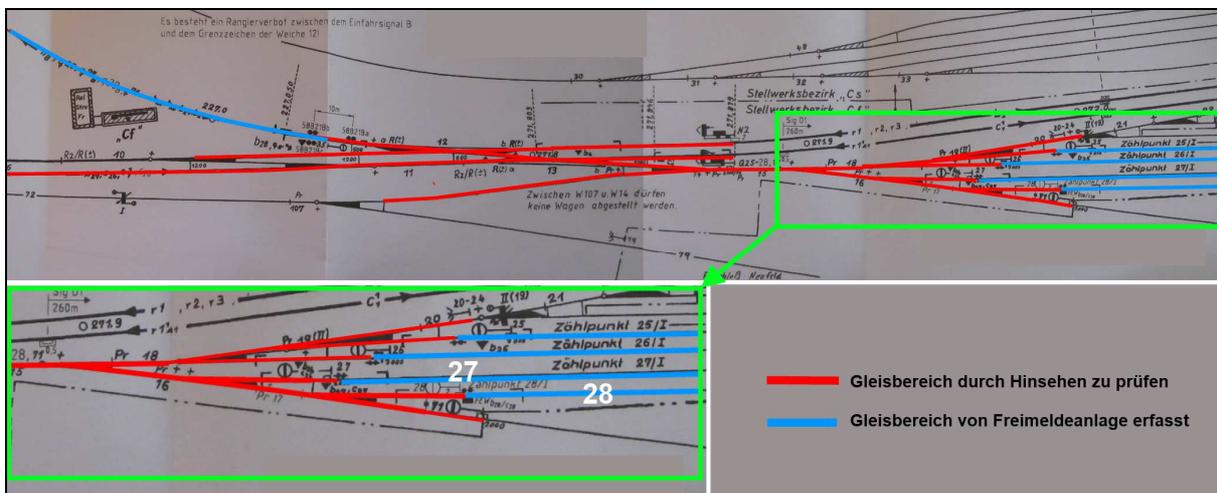
Abb. 4: Darstellung der Gleisbereiche in Bezug auf die Prüfung des freien Fahrwegs

Die jeweilige Grenze zwischen dem durch Hinsehen zu prüfenden Teil und der Gleisfreimeldeeinrichtung befindet sich lt. Signallageplan in Höhe der jeweiligen Schutzsignale in den Gleisen 25 bis 28. Das bedeutet, dass die diese Gleise begrenzenden Weichen nicht von der Gleisfreimeldeanlage erfasst werden und demnach durch Hinsehen zu prüfen sind. Was dies hinsichtlich der Fahrwegprüfung für einen nach Gleis 28 einfahrenden Zug bedeutet, soll die folgende Abbildung verdeutlichen.

Die Grenzen der Gleisfreimeldeanlagen im Güterbahnhof werden im Bebu nicht hinreichend genau angegeben. Die pauschale Angabe „Gleis 25, 26, 27 und 28“ weicht insofern von den tatsächlichen Grenzen ab, dass die Zählpunkte für das Ein- und Auszählen der Achsen in Höhe der Schutzsignale Hs25 bis Hs28 auf der einen Seite und in Höhe der Zwischensignale F25 bis F28 auf der anderen Bahnhofssseite liegen. Die Gleisfreimeldeanlagen decken damit,

entgegen der Angabe des Bebu, nicht die komplette Länge des jeweiligen Gleises ab. Im Signallageplan ist dieser Unterschied den Örtlichkeiten entsprechend richtig dargestellt.

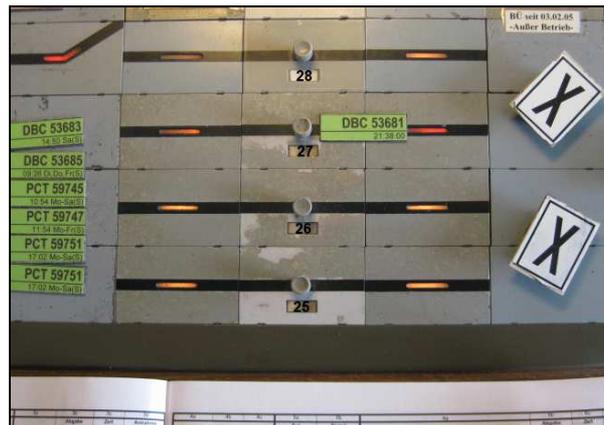
Abb. 5: Melder der Gleisfreimeldeanlage Gleise 25 bis 28

Für die Einfahrt des DGS 59750 am 20.02.2018 nach Gleis 28 hat die Gleisfreimeldeanlage das Gleis 28 korrekt als frei und das Gleis 27 ebenfalls korrekt als besetzt angezeigt. Die in Gleis 27, über das Schutzsignal Hs27 hinaus stehenden Tfz konnte die Gleisfreimeldeanlage nicht erfassen.

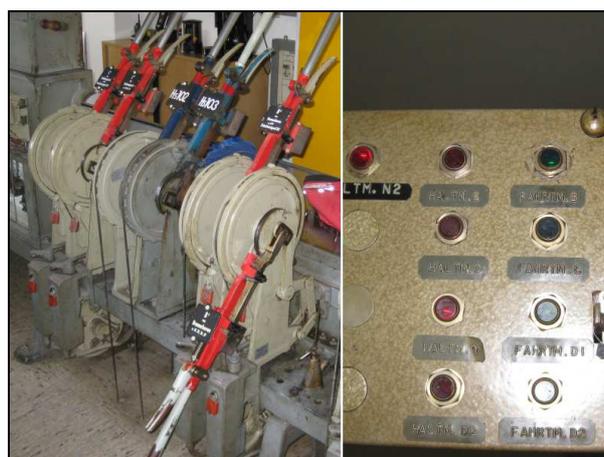
Abb. 6: Signalhebel und Fahrtmelder Esig B

Die Zustimmung zur Einfahrt des DGS 59750 hatte der Fdl mit Fahrtstellung des Esig B (Hp2 – Langsamfahrt – 40 km/h) erteilt. Der Zug fuhr somit auf einer signaltechnisch gesicherten Zugstraße ein. Diese wurde bis zum Eintreffen der BEU nicht aufgelöst. Das Esig B befand sich noch in Fahrtstellung.

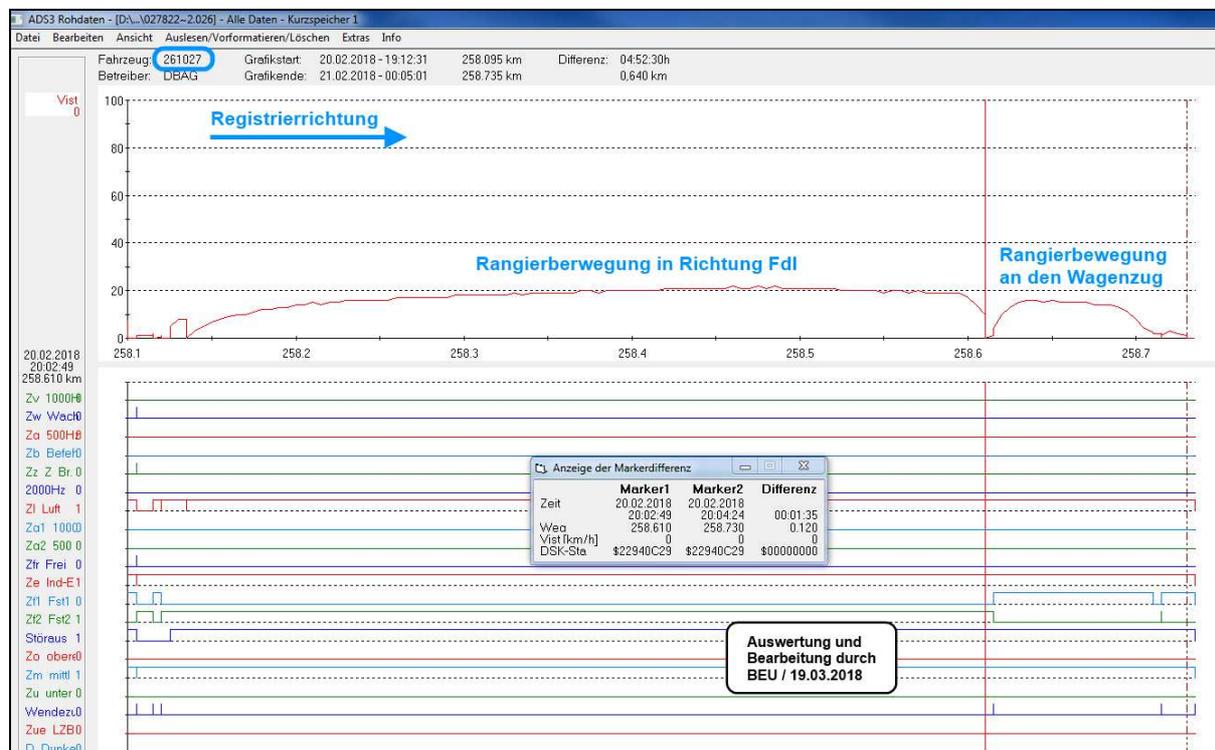
Abb. 7: EFR Tz 261 027; grafische Darstellung (DSK 22)

Danach wurden die beiden Tfz über einen Zeitraum von ca. 58 min nicht mehr bewegt. Das lassen die beiden EFR-Speicher, eine DSK 22 und ein Teloc 2500, die die BEU aus dem für die spätere Zugfahrt führenden Tfz 92 80 1261 027-7 ausgelesen hat, erkennen.

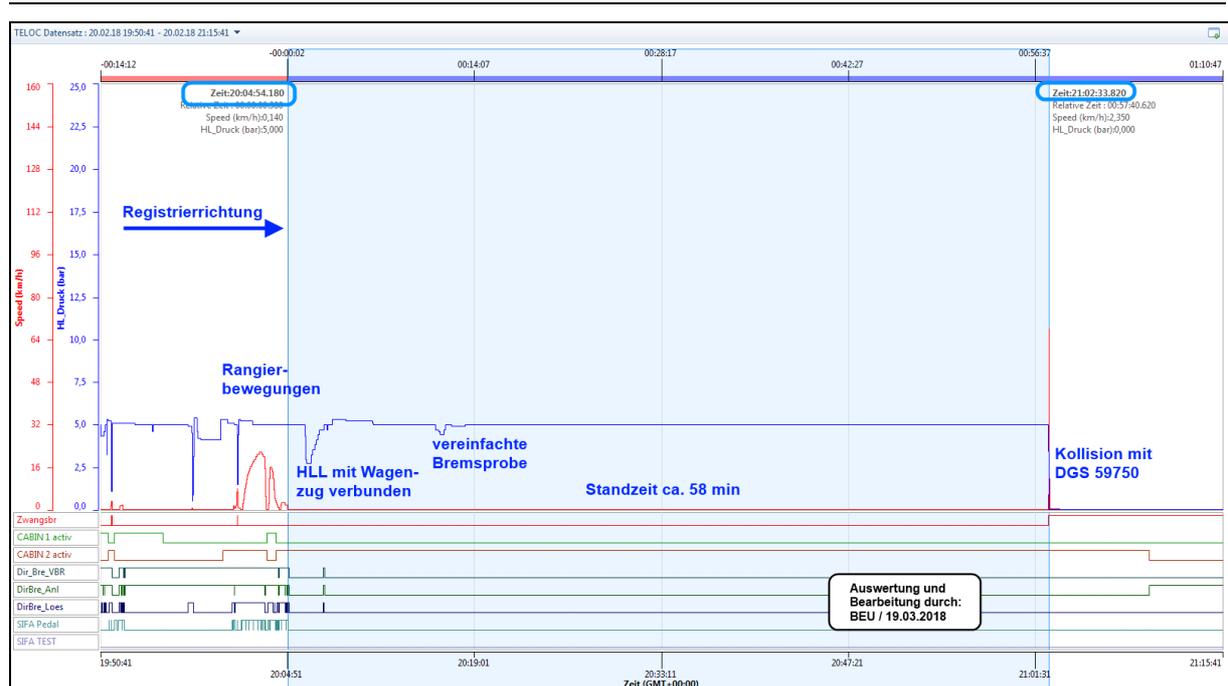
Abb. 8: EFR Tz 261 027; grafische Darstellung (Teloc 2500)

Den Angaben des Tf entsprechend, hat dieser sich nach dem Kuppeln seiner Tz mit dem Wagenzug mit der Zugvorbereitung beschäftigt und die vereinfachte Bremsprobe ausgeführt. In den EFR-Daten der DSK 22 sind das Kuppeln der HLL und die vereinfachte Bremsprobe nicht erkennbar, da hier das Absinken des Luftdrucks in der HLL erst ab einem Schwellwert von unter 2,2 bar aufgezeichnet wird, der im vorliegenden Fall nicht unterschritten wurde.

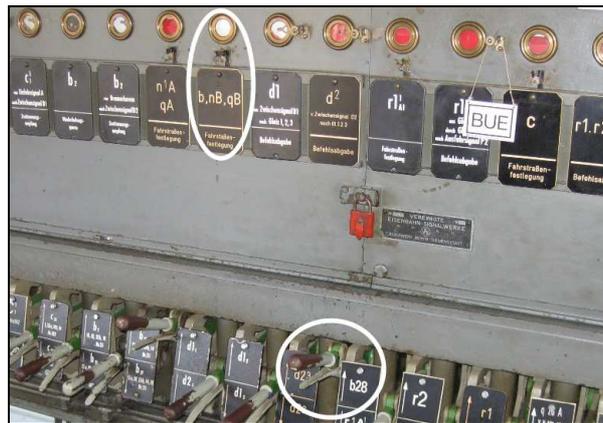
Abb. 9: Blockwerk mit Fahrstraßenhebel Stellwerk Cf

Die anfängliche Aussage des Fdl, „du hast grüne Welle“, lässt vermuten, dass der Fdl bereits vor dem Gespräch die Einfahrt des DGS 59750 nach Gleis 28 zuließ. Dazu musste er die nach Verschlussplan entsprechenden Fahrwegelemente und Flankenschutzeinrichtungen in die für die Fahrt richtige Stellung bringen. Außerdem hatte er, entsprechend den Bestimmungen der Fahrdienstvorschrift, Richtlinie 408.0231, den Fahrweg des Zuges, die einmündenden Gleise bis zum Grenzzeichen und die Flankenschutzräume hinter den Flankenschutzeinrichtung dahingehend zu prüfen, dass diese Gleisabschnitte frei von Fahrzeugen sind. Er musste den Wärter des Stellwerks Cs auffordern, den D-Weg hinter dem Signal F28 zu prüfen und sich von ihm das Freisein dieses Abschnitts bestätigen lassen. Für die Prüfung in seinem Bezirk durfte der Fdl die Melder der Gleisfreimeldeanlage, wo vorhanden, auswerten. Die nicht von der Gleisfreimeldeanlage erfassten Gleisbereiche musste er, wie in Abbildung 4 dargestellt, durch Hinsehen prüfen. Diese Prüfung durfte er vom Fenster seines Stellwerks aus vornehmen, da die zu prüfenden Abschnitte an diesem Abend aufgrund der relativ guten Sichtverhältnisse in Verbindung mit der eingeschalteten Gleisfeldbeleuchtung vollständig einsehbar waren. Zur besseren Erkennbarkeit von Fahrzeugen in dem bis ca. 300 m entfernten Bereich steht dem Fdl als Hilfsmittel auch ein Fernglas zur Verfügung. Trotzdem bemerkte der Fdl die im Flankenschutzraum und über das Grenzzeichen der Weiche 16 hinausstehenden Tfz offensichtlich nicht. Da ihm dies anscheinend bereits auch am Ende der Rangierfahrt, als die Tfz an den Wagenzug fuhren, nicht auffiel und er keine Hilfsperranbrachte, war er jetzt in der Lage, den Fahrstraßenhebel b28 umzulegen. Er blockte anschließend das entsprechende Fahrstraßenfestlegefeld und stellte das Esig B für Zug 59750 nach Gleis 28 auf Fahrt.

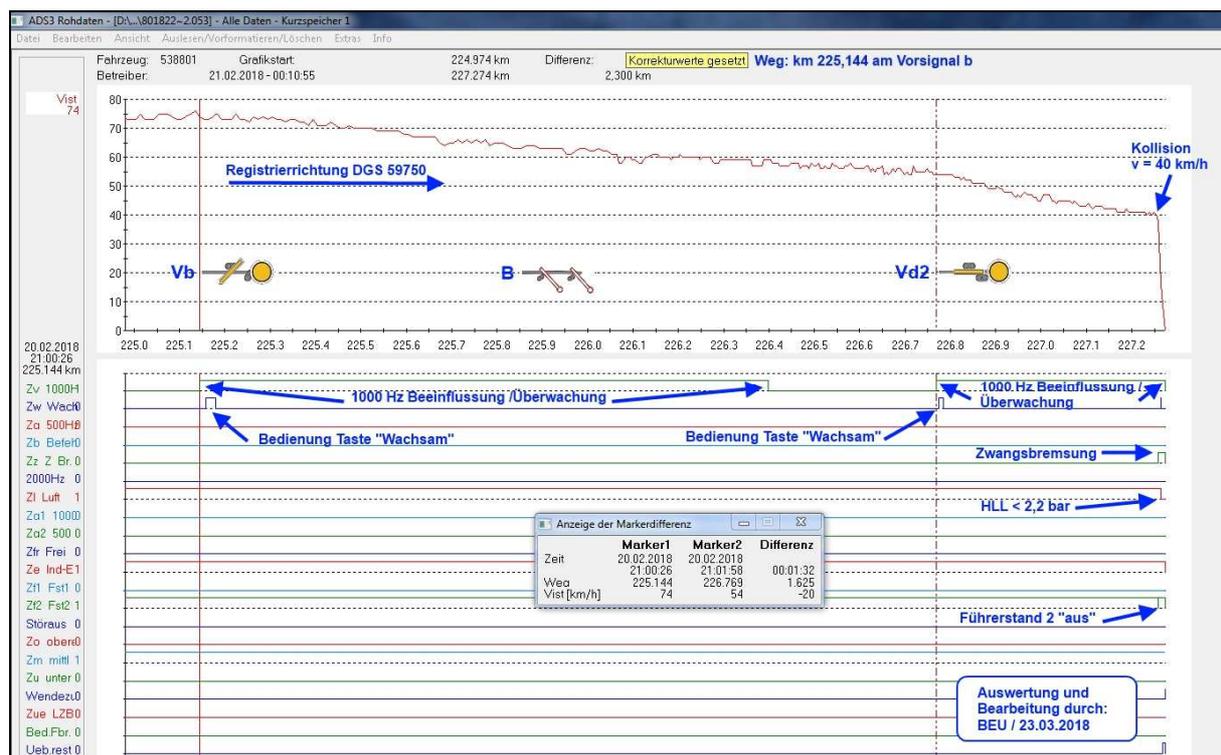
Abb. 10: EFR DGS 59750; grafische Darstellung

Der Zug näherte sich dem Bahnhof Cuxhaven mit einer Geschwindigkeit von ca. 75 km/h. Dabei kam es um 21:00:26 Uhr in Höhe des Einfahrvorsignals Vb zu einer Beeinflussung des dort verbauten 1000 Hz-Magnet. Das Vorsignal zeigte Vr 2 (Langsamfahrt erwarten). Der Tf quittierte die Beeinflussung, indem er die Wachsamkeitstaste der PZB - Fahrzeugeinrichtung bediente und die Geschwindigkeit seines Zuges absenkte. Am folgenden Esig B fuhr der Zug mit ca. 63 km/h vorbei. Am Standort des Vorsignals Vd2 erfolgte erneut eine 1000Hz-Beeinflussung, die der Tf bei einer Geschwindigkeit von ca. 54 km/h mit Bedienung der Taste „Wachsam“ quittierte. Das Vorsignal zeigte Vr 0 (Halt erwarten). Im Folgenden wurde die Geschwindigkeit des Zuges mit zunehmender Bremskraft weiter reduziert. In einer Entfernung zur späteren Unfallstelle von ca. 115 m betrug die Geschwindigkeit ca. 42 km/h. Um 21:02:37 Uhr wurde bei einer Geschwindigkeit von 40 km/h gleichzeitig eine Zwangsbremmung, das kurzzeitige Abschalten des bis dahin aktiven Führerstands 2 und eine Druckabsenkung in der HLL auf unter 2,2 bar aufgezeichnet, die auf die erfolgte Kollision schließen lassen.

Der Tf des DGS 59750 fuhr seinen Zug mit einer Geschwindigkeit von ca. 63 km/h am Esig B vorbei. Erlaubt war wegen der Signalstellung Hp2 nur die Langsamfahrt mit 40 km/h. Ob sich der Tf dabei von der Aufforderung des Fdl „gib ihm die Sporen“ oder von der Angabe von 60 km/h im Fahrplan seines Zuges leiten ließ, die nur bei Signalstellung Hp1 gelten

würde, ist nicht bekannt. Die BEU sieht diese unzulässige Geschwindigkeitsüberschreitung dennoch nicht als ursächlich an, da der Tf den Zug bereits kurz vor Erkennen der Gefahrenstelle auf die erlaubte Geschwindigkeit von 40 km/h heruntergebremst hatte. Der Tf konnte den Unfall nicht verhindern, da er bei der Fahrt durch den Weichenbereich der Einfahrzugstraße das Zielgleis erst relativ spät erkennen konnte. Als er dann sah, dass die Spitze des Zuges im Gleis 27 bis in den Fahrweg seines Zuges hineinreichte, versuchte er die Gefahr durch eine Schnellbremsung abzuwenden. Die Schnellbremsung wurde jedoch auf Grund der physikalischen Gegebenheiten nicht mehr vor der Kollision wirksam. Der DGS 59750 prallte deshalb mit einer Geschwindigkeit von ca. 40 km/h auf den in Gleis 27 stehenden Zug EK 53681.

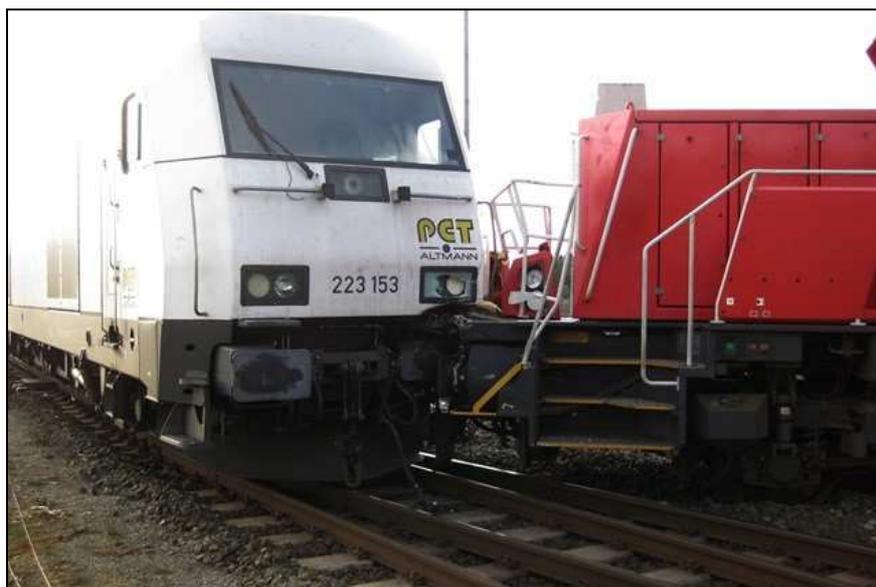
Abb. 11: Unfallspuren an den führenden Tfz (frontal, seitlich versetzt)

Nach Eintreffen an der Unfallstelle und einer ersten Inaugenscheinnahme der Unfallfolgen, insbesondere der Lage der drei Tfz, wurde deutlich, dass der einfahrende Güterzug frontal aber seitlich versetzt auf die beiden stehenden Tfz aufgefahren war. Demnach mussten diese stehenden Tfz deutlich über das Grennzeichen der Weiche 16 hinaus und bereits zum Teil im Gleis 28 gestanden haben.

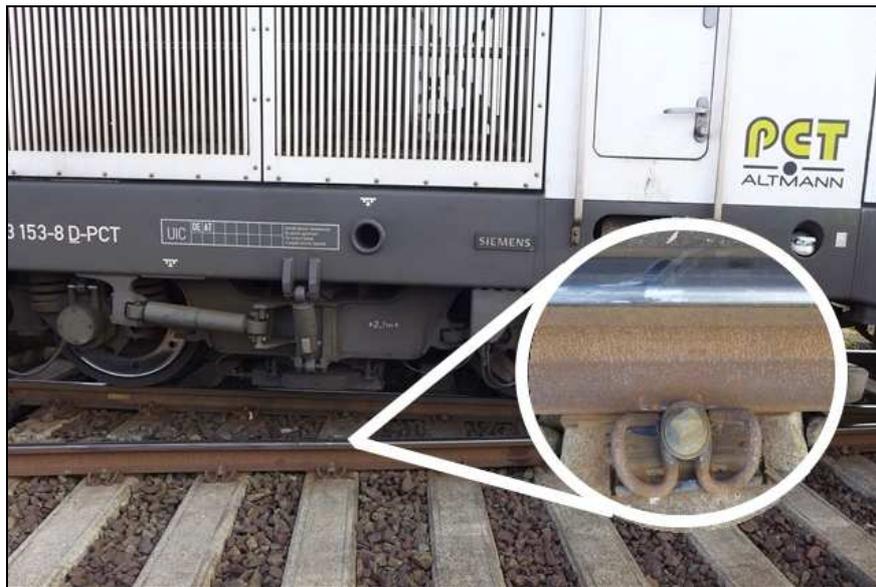
Abb. 12: Unfallspuren am Gleis 27

Die auf dem Schienenkopf in Gleis 27 gefundenen Schleifspuren, die durch das abrupte Herausdrücken des Fahrzeugs aus dem Gleis entstanden waren, ließen sich dem in Fahrtrichtung der späteren Güterzugfahrt EK 53681 vorderen Radsatz des führenden Tfz zuordnen. Unter Berücksichtigung der verbleibenden Fahrzeuglänge vom Einbauort dieses Radsatzes bis zu den vorderen Puffern, wurde die eingehende Vermutung, dass die Puffer des ersten Tfz bis an das Herzstück der Weiche 16 herangereicht haben mussten, bestätigt.
