Untersuchungsbericht

Aktenzeichen: 60uu2016-02/005-3323

Gefährliches Ereignis im Eisenbahnbetrieb

Ereignisart:	Zugkollision
Datum:	09.02.2016
Zeit:	06:47 Uhr
Benachbarte Betriebsstellen:	Bad Aibling–Kolbermoor
Streckennummer:	5622
Kilometer:	30,290

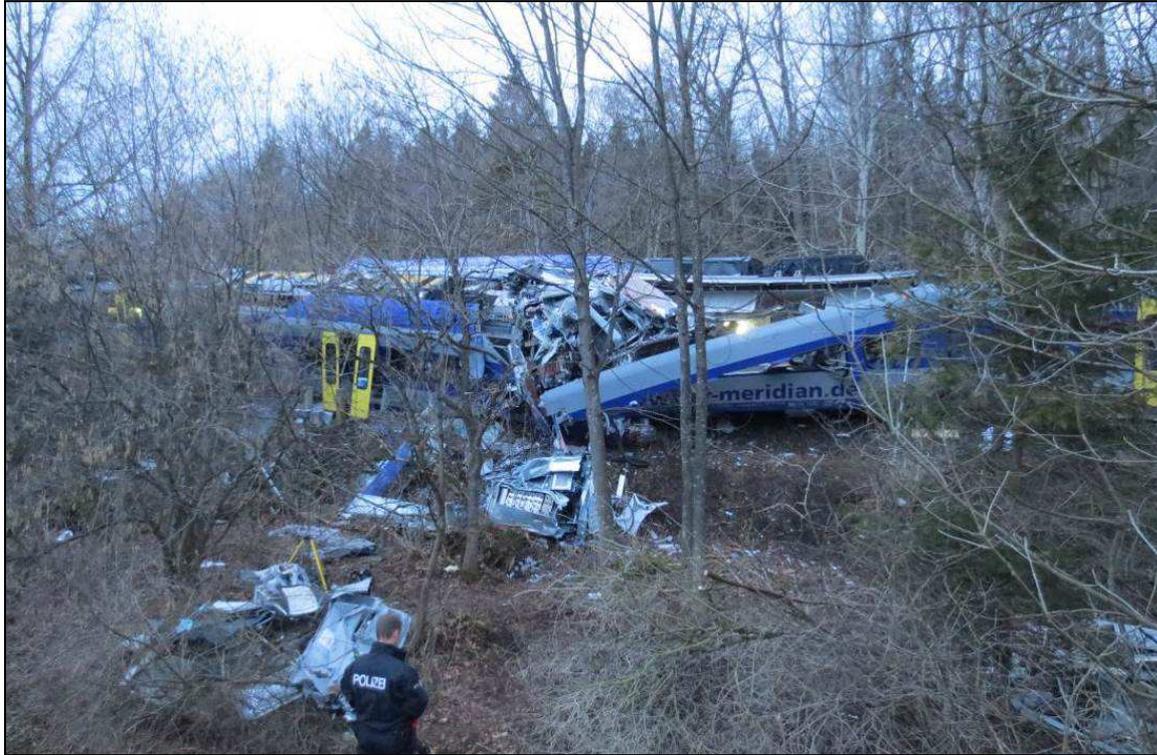
Abb. 1: Kollisionspunkt Bogenaußenseite

Die beiden Triebzüge wurden stark beschädigt, die jeweils vorderen Wagenteile verkeilten sich ineinander und stürzten teilweise um. Der Oberbau der Strecke und die Fahrleitung wurden beschädigt. Die Sachschäden belaufen sich auf ca. 20 Millionen Euro.

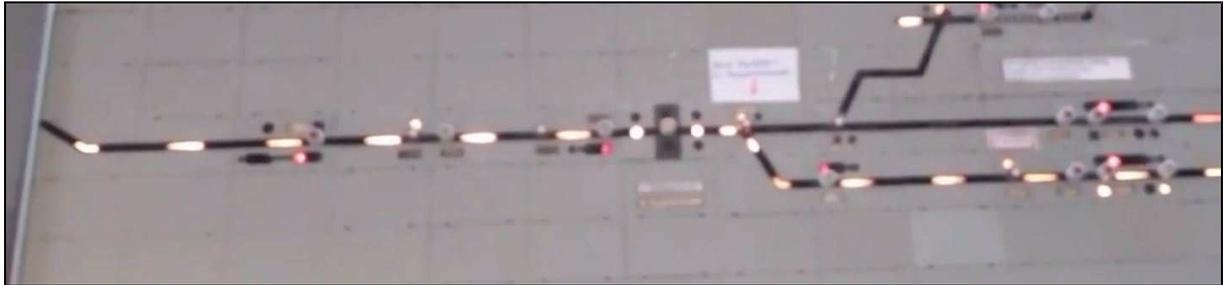
Abb. 21: Stellisch unten links, Strecke Heufeld–Bad Aibling

Auf Abb. 21 wird ein Ausschnitt des Stellisches Bad Aibling dargestellt. Es ist die Ausfahrzugstraße Bf Heufeld nach Bf Bad Aibling zu erkennen. Das Asig kommt erst in Fahrtstellung, nachdem der BÜ km 25,095 geschlossen und gesichert ist. Die gelbe Ausleuchtung des Gleisbandes endet nicht an der Bahnhofsgrenze, sondern erstreckt sich auch auf die freie Strecke Heufeld–Bad Aibling.

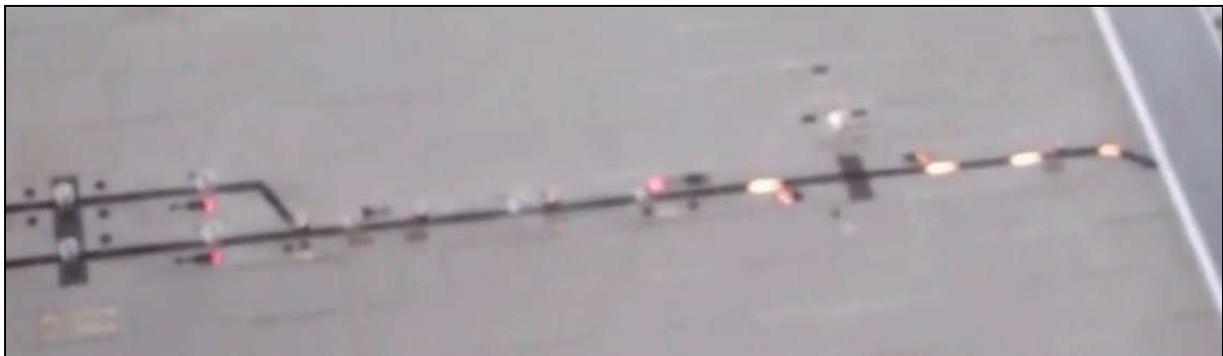
Abb. 22: Stellisch Mitte rechts, Strecke Heufeld–Bad Aibling

Die unten dargestellte Abb. 22 zeigt den Stellischausschnitt Mitte rechts. Es ist eine Ausfahrt aus Bf Heufeld nach Bf Bad Aibling eingelaufen. Die gelbe Ausleuchtung des Gleisbandes leuchtet von Heufeld bis zur Bahnhofsgrenze Bad Aibling.

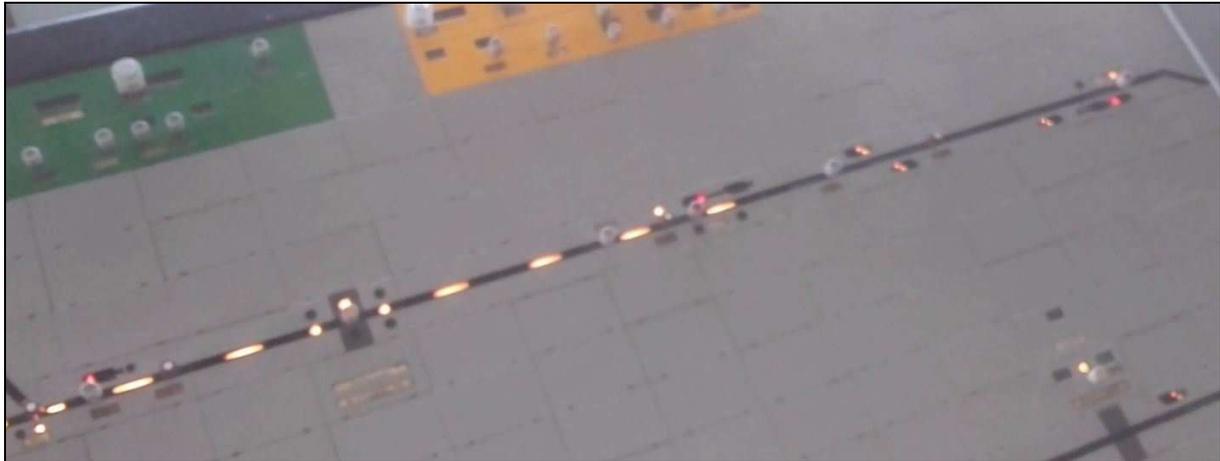
Abb. 23: Stelltsch oben rechts, Strecke Kolbermoor–Bad Aibling

Die folgende Abb. 23 zeigt den Stelltsch Ausschnitt oben rechts. Es wird die Ausfahrt aus dem Bf Kolbermoor nach Bf Bad Aibling (Asig Kolbermoor ist in Fahrtstellung) dargestellt. Die gelbe Ausleuchtung des Gleisbandes endet an der Bahnhofsgrenze des Bf Kolbermoor und erstreckt sich nicht auf die freie Strecke Kolbermoor–Bad Aibling.

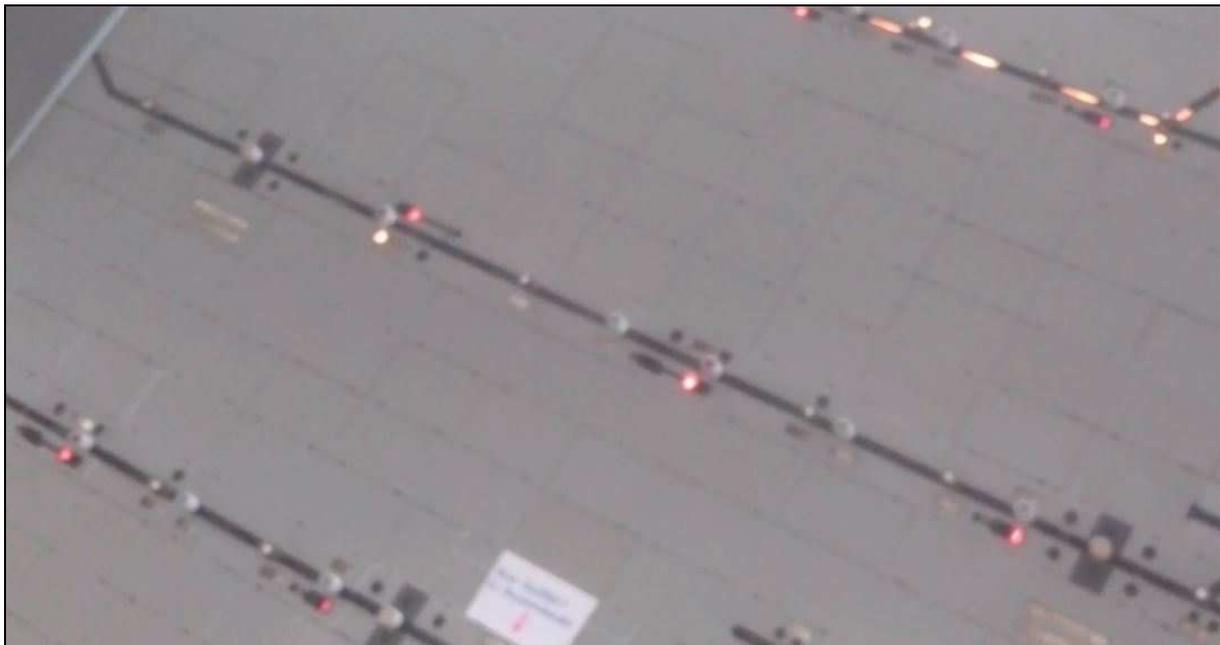
Abb. 24: Stelltsch Mitte links, Strecke Kolbermoor–Bad Aibling

Unten ist ein Ausschnitt aus dem Bereich Mitte links des Stelltsches abgebildet. Daraus wird eine Ausfahrt aus dem Bf Kolbermoor nach Bf Bad Aibling (Asig Kolbermoor ist in Fahrtstellung) ersichtlich. Die Strecke Kolbermoor bis Bad Aibling (Esig) ist nicht ausgeleuchtet, in der mittleren Stelltschebene zeigt nur der leuchtende quadratische Festlegemelder des Zbk 313 an, dass sich der Streckenblock nicht in Grundstellung befindet. Ein Fahrtrichtungsbezug lässt sich aus dem leuchtenden Festlegemelder nicht ableiten.

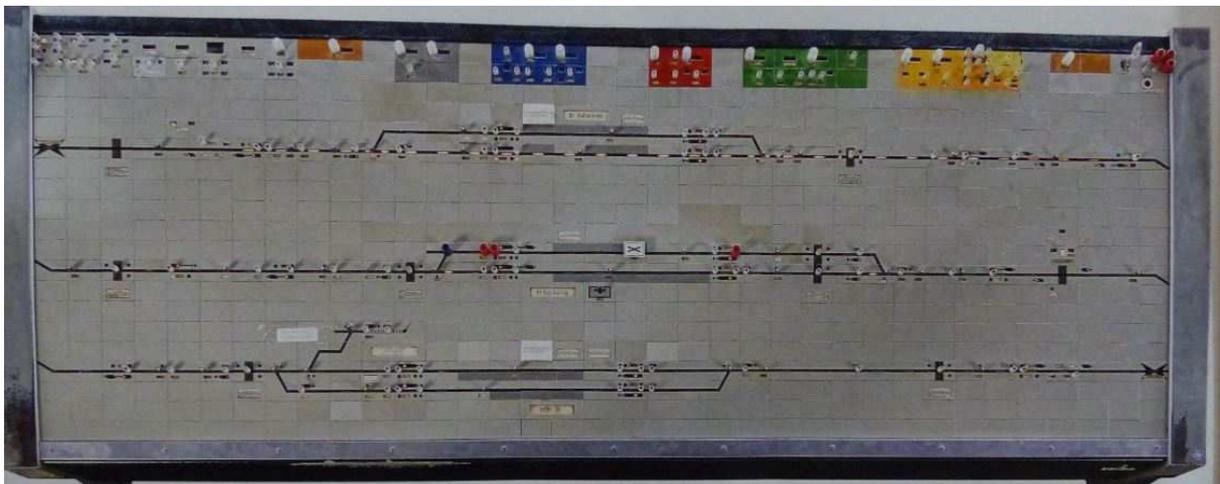
Abb. 25: Stelltisch Gesamtansicht

Da zwischen Kolbermoor und Bad Aibling, im Gegensatz zur Fahrstraßentechnik zwischen Heufeld und Bad Aibling, bei einer zugelassenen Zugfahrt das Gleisband nicht gelb ausgeleuchtet ist, stehen dem Fdl nur die Stelltischanzeigen zur Verfügung. Diese sind, bis auf den Festlegemelder für das Zbk 313 alle oben rechts auf dem Stelltisch angeordnet. Nur die Festlegung für das Zbk 313 wird in der mittleren Ebene links angezeigt. Die Tasten an den Signalen Asig N 1 des Bf Bad Aibling und Zbk 313 hinter dem Haltepunkt Kurpark befinden sich alle auf der mittleren Stelltischebene links. Für das Stellen der Ersatzsignale sind die Signaltasten Asig N 1 und dann Zbk 313 jeweils zusammen mit der ErsGT zu betätigen. Die ErsGT befindet sich im roten Gruppentastenblock, schräg oberhalb der Asig P 201 und P 202 des Bf Kolbermoor.

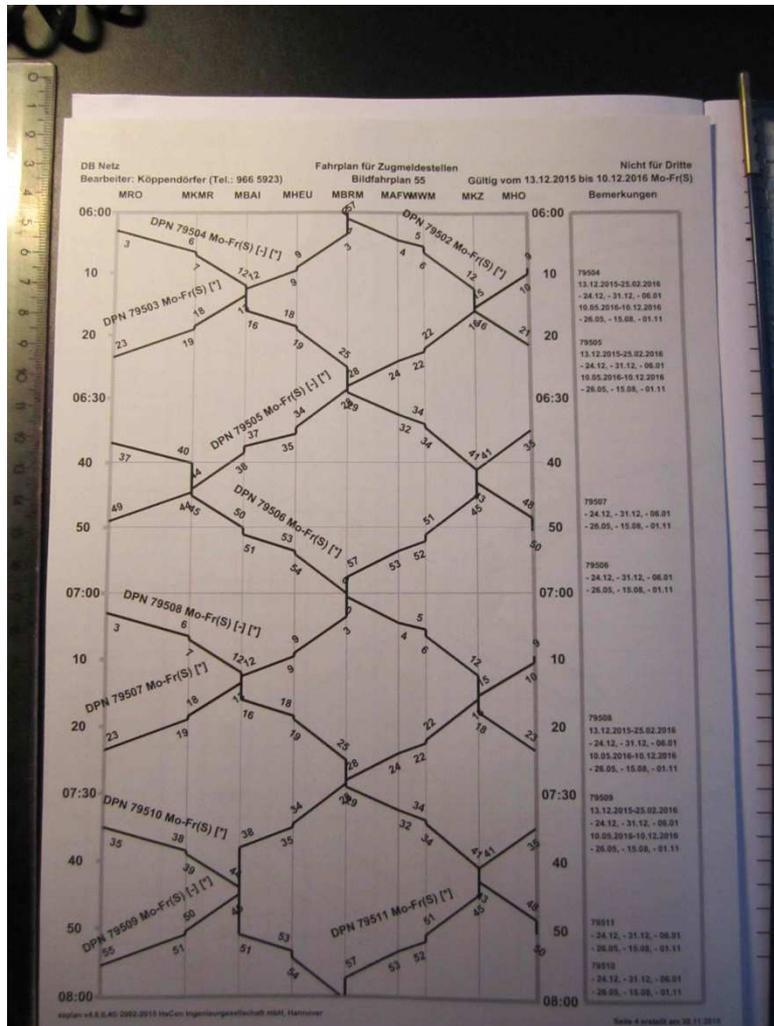
Lfd. Nr.	Beschreibung und Feststellung
B 16	Der Fahrplan für Zugmeldestellen gemäß Ril 408.1211 lag am Ereignistag unvollständig aus. Es fehlten die erforderlichen Gleisbezeichnungen/Gleisvorgaben.

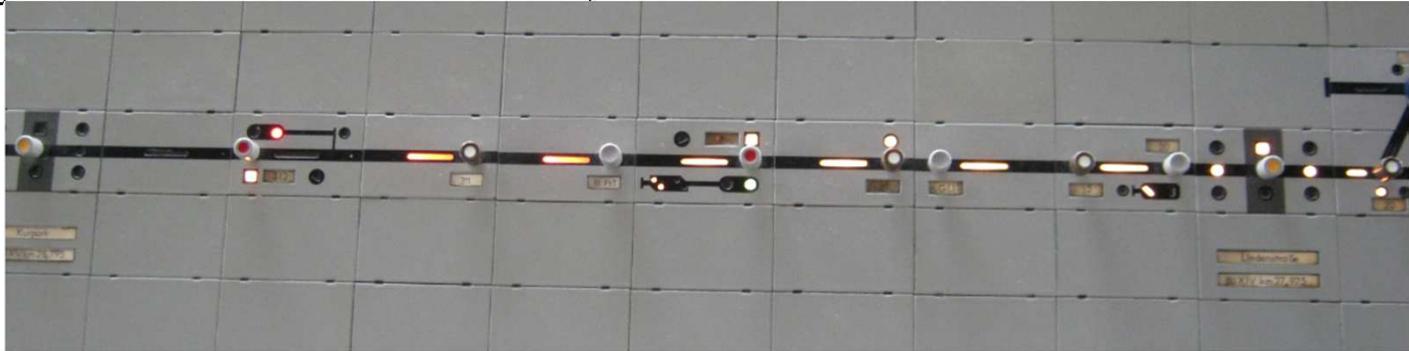
2	Strecke Kolbermoor - Bad Aibling	Signalmäßige Ausfahrt von Kolbermoor aus Gleis 2 nach Bad Aibling wurde eingestellt, eine Zugfahrt von MKMR nach MBAI findet statt	Zug belegt den Zugfolgeabschnitt Zbk 314 – MBAI; wird bei angezeigter Belegung Höhe Zbk 313 – MBAI die ST 314 gedrückt, so erfolgt (bei festgelegtem Zentralblock, daher unzulässig) eine Freianzeige Zbk 314 – Höhe Zbk 313, obwohl der Zugfolgeabschnitt belegt ist.

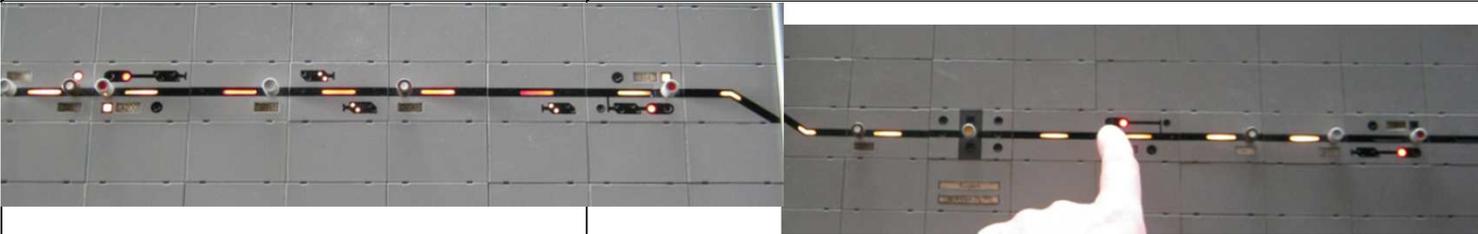
zu 1 bis 3	Strecke Bad Aibling - Kolbermoor in Richtung und Gegenrichtung	Die Zugfolgeabschnitte 313 – MKMR und 314 – MBAI werden in 2 Abschnitten rot ausgeleuchtet, d.h. betrieblich und tatsächlich ist der Zugfolgeabschnitt noch belegt, aber angezeigt wird nur eine Teilbelegung und direkt hinter dem deckenden Signal sogar eine Freianzeige.	Bei einer unzulässigen (Zbk sind festgelegt) Blockabschnittsprüfung hinter den Zbk 313 und 314 wird der Zugfolgeabschnitt direkt hinter dem Zbk als frei angezeigt (obwohl dieser Zugfolgeabschnitt noch von einem Zug belegt ist), erst hinter dem Zbk der Gegenrichtung erscheint eine Rotausleuchtung. <u>Ergebnis:</u> Die Verknüpfung der Achszählkreise für eine plausible Stelltschanzeige für den Fdl fehlt.
-------------------	--	--	---

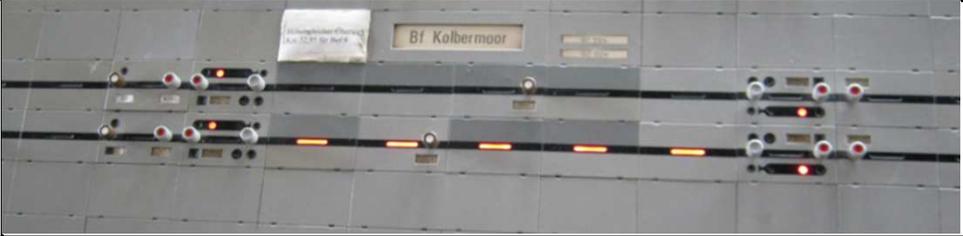
5	Bf Kolbermoor	Simulation ohne Zugfahrt	GI 202 Belegung über eine der beiden Ansteuerungen, es müssten alle 5 Felder weiter rot ausgeleuchtet sein (mit nur noch einer Lampe pro Feld), tatsächlich werden aber 2 Felder völlig dunkel

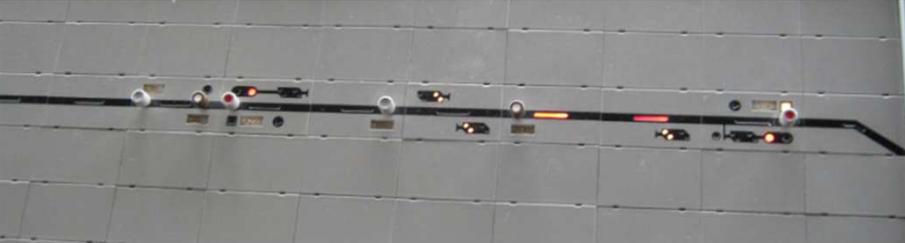
zu 4 bis 7	Strecke Kolbermoor - Bad Aibling	Belegtanzeigen erfolgen pro Tischfeld durch zwei rote Lampen, diese sind getrennt anzuschalten, so dass bei einer Störung einer der beiden Anschaltungen immer noch eine rote Lampe in allen Feldern des Abschnittes/Gleises leuchtet	fehlerhafte Rotlampenanschaltung
