# Untersuchungsbericht

## Gefährliches Ereignis im Eisenbahnbetrieb

| Ereignisart: | Zugkollision |
| Bahnhof: | Frankfurt/M-Griesheim |

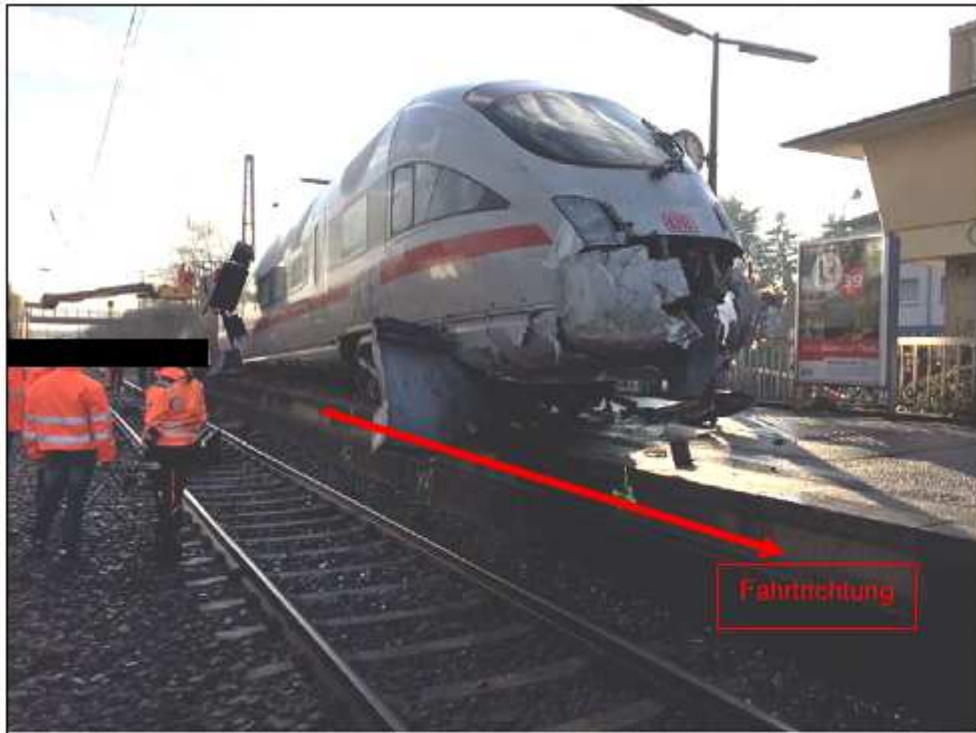
Durch die Kollision werden keine Personen verletzt. Es entsteht erheblicher Sachschaden am Schienenfahrzeug und den Infrastrukturanlagen sowie Erschwernisse im Eisenbahnbetrieb.

Abb. 1: Aufnahme von der Unfallstelle, vordere Teil des Triebzuges

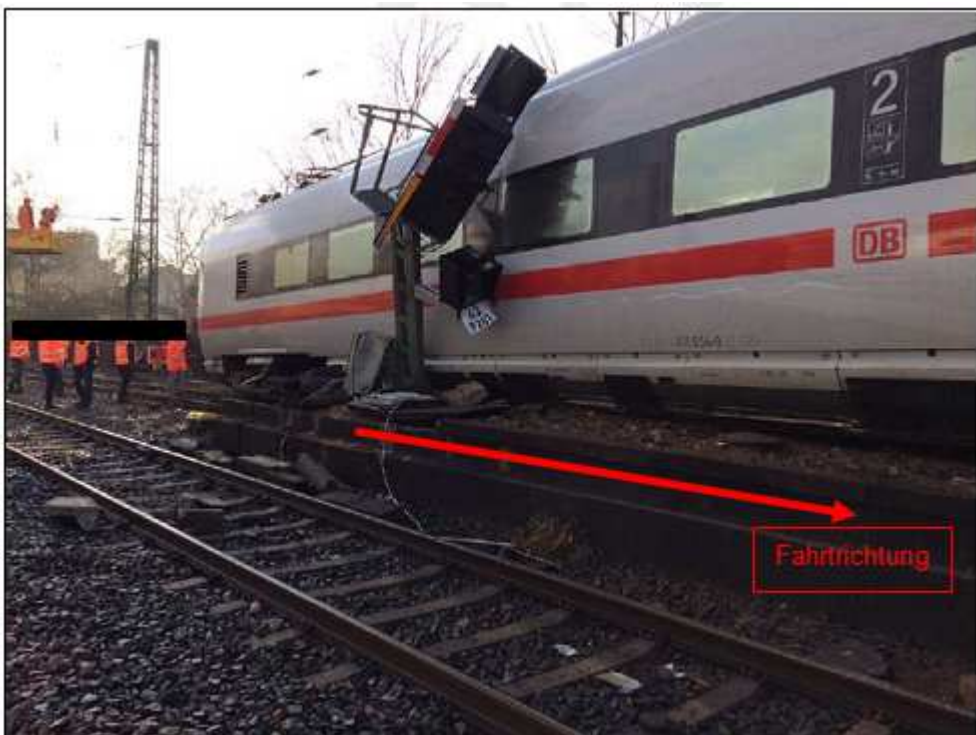
Abb. 2: Aufnahme von der Unfallstelle, hintere Teil des Triebzuges
