# Untersuchungsbericht

Aktenzeichen: 60uu2017-09/008-3323

## Gefährliches Ereignis im Eisenbahnbetrieb

Ereignisart:	Zugkollision
Datum:	18.09.2017
Zeit:	12:49 Uhr
Bahnhof:	Augsburg Hbf
Gleis:	660
Kilometer:	0,79

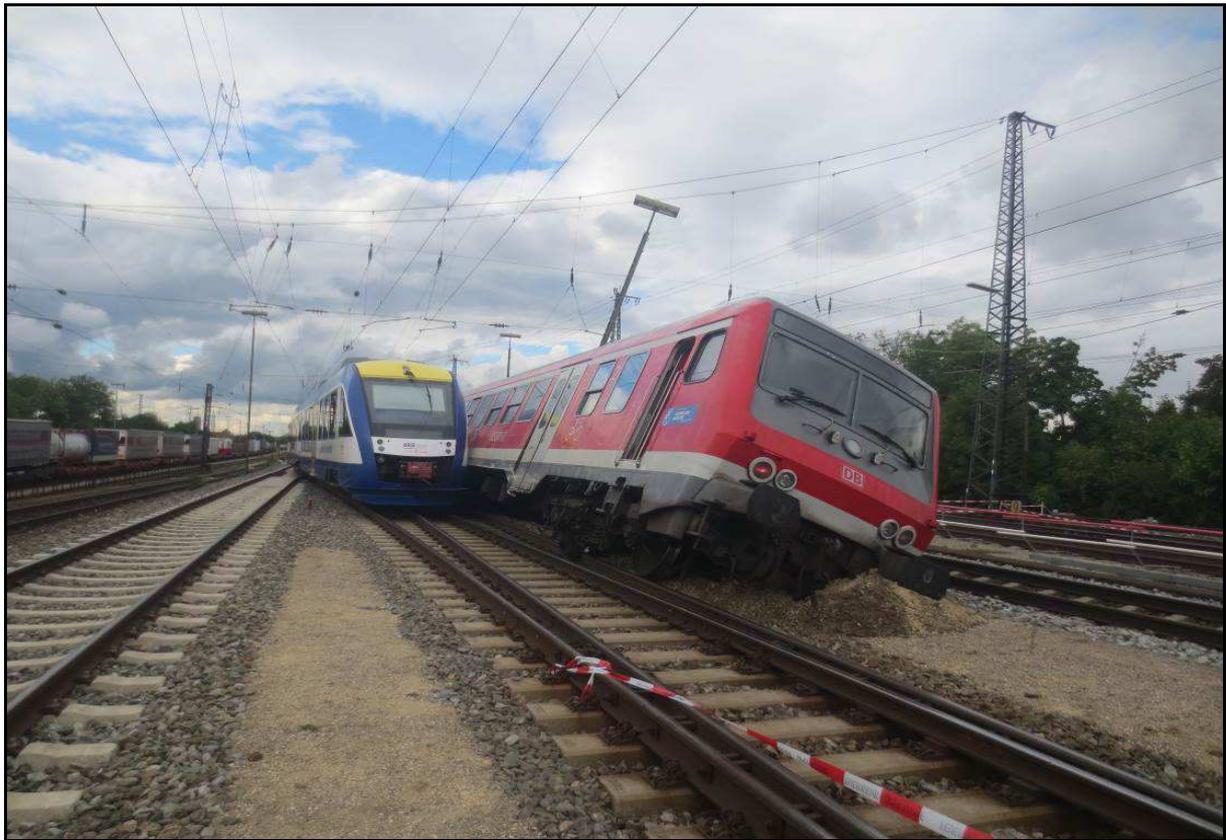
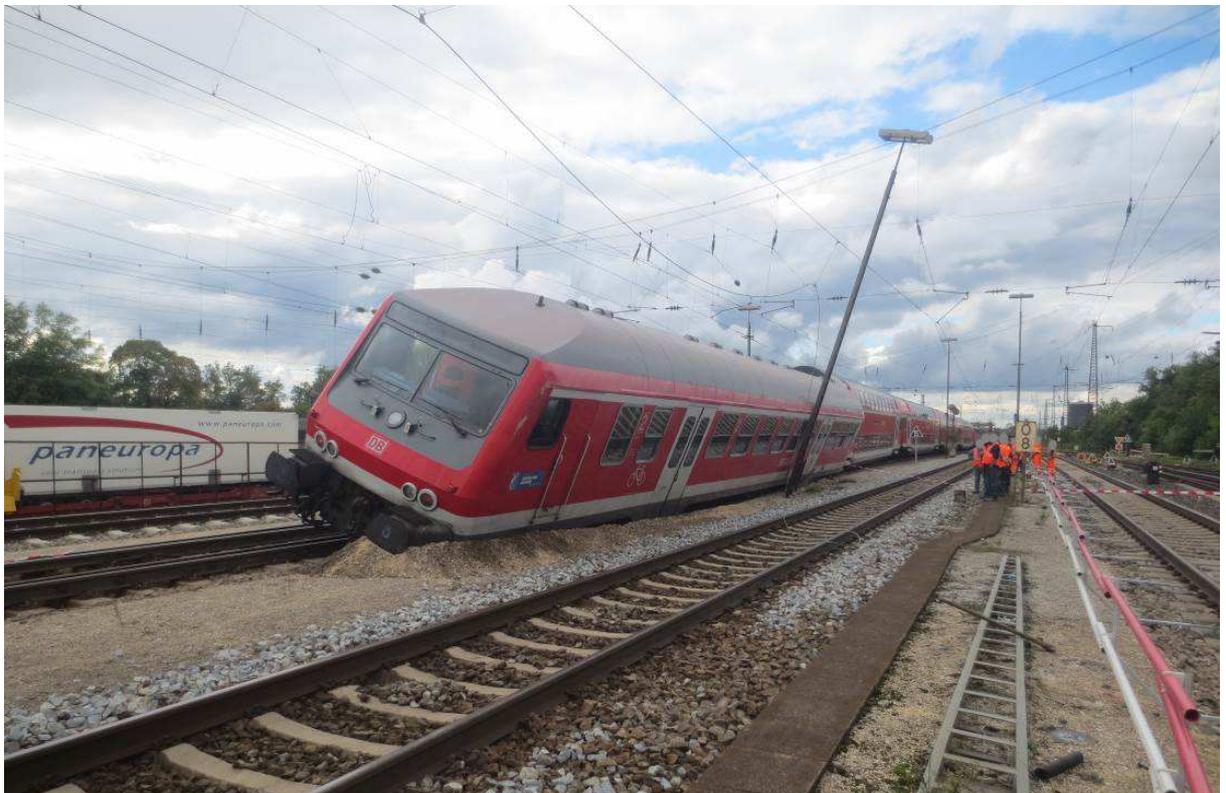
Abb. 1: Aufnahmen an der Unfallstelle

Der Triebwagen der BRB entgleist mit der führenden Achse des Mitteldrehgestells. Die Rangierfahrt entgleist mit dem Steuerwagen mit allen Achsen und verkeilt sich in Schräglage im Schotterbett zum Nachbargleis. Der nachfolgende Doppelstockwagen entgleist mit dem vorderen Drehgestell. An Steuerwagen und Triebwagen entstehen erhebliche Schäden.

Die Weiche 659 wird durch die Entgleisung beschädigt.

Der entgleiste Steuerwagen knickt einen Beleuchtungsmast um, der die Fahrleitung des Nachbargleises beschädigt.

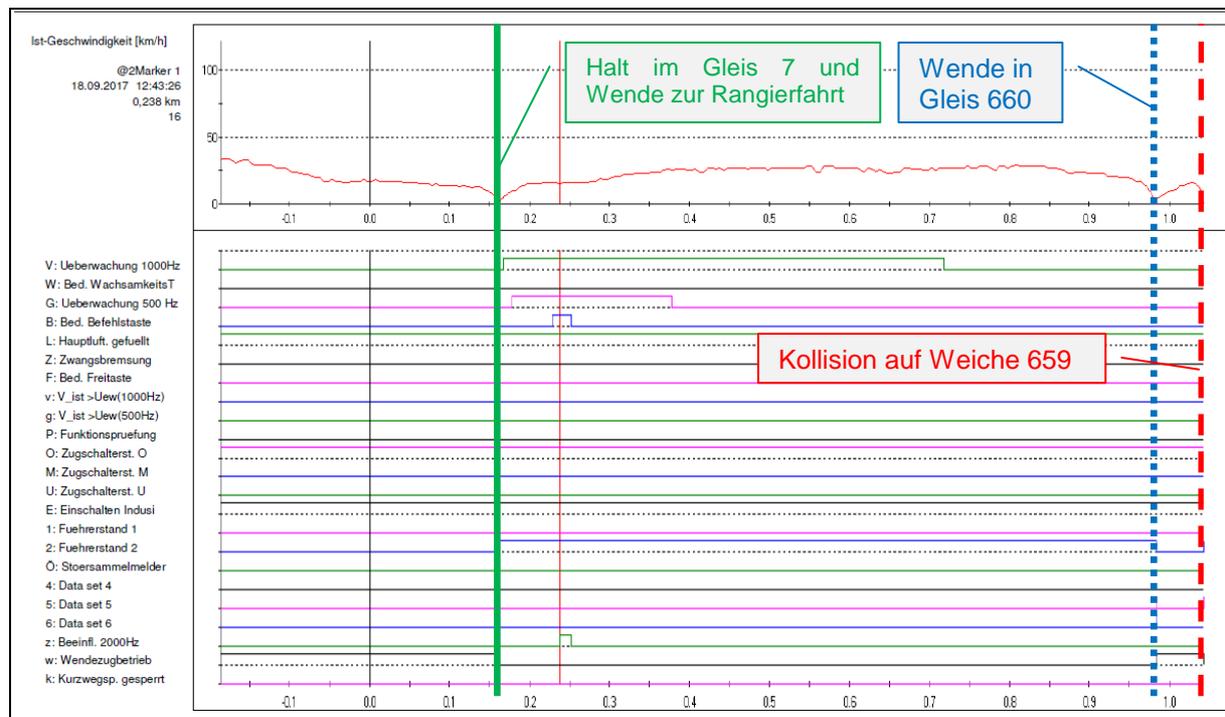
Abb. 4: grafische Auswertung EFR-Aufzeichnung Lokomotive 9180 6 111 123-6 D-DB

Während der gezogenen Rangierfahrt von Gleis 7 in das Gleis 660 wird die zulässige Geschwindigkeit von 25 km/h kurzzeitig mit maximal 29 km/h überstritten. Für das Ereignis ist dies ohne Relevanz.

Zum Zeitpunkt der Kollision bewegt sich die geschobene Rangierfahrt mit maximal 16 km/h. Die zulässige Höchstgeschwindigkeit von 25 km/h ist damit eingehalten.

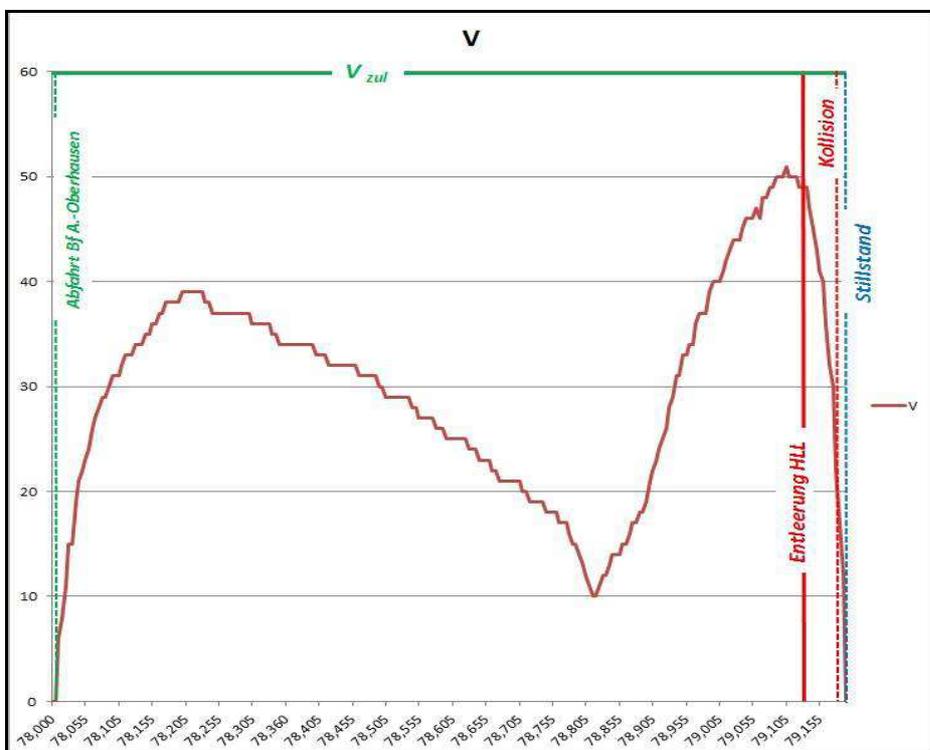
Abb. 5: grafische Auswertung der EFR-Daten Triebwagen 9580 0 648 712-7 D-BRB

Während der Zugfahrt vom Bft Augsburg-Oberhausen zum Bft Augsburg Hbf fährt der Triebwagen zumeist mit einer Geschwindigkeit von weniger als 40 km/h bei einer Spitze von 51 km/h. Die signalisierte Höchstgeschwindigkeit von 60 km/h wird im ausgewerteten Bereich eingehalten.
