Untersuchungsbericht

Aktenzeichen: 60uu2015-06/014-3323

Gefährliches Ereignis im Eisenbahnbetrieb

Ereignisart:	Zugentgleisung
Datum:	29.06.2015
Zeit:	21:46 Uhr
Bahnhof:	Hoppegarten (Mark)
Weiche:	49
Kilometer:	16,950

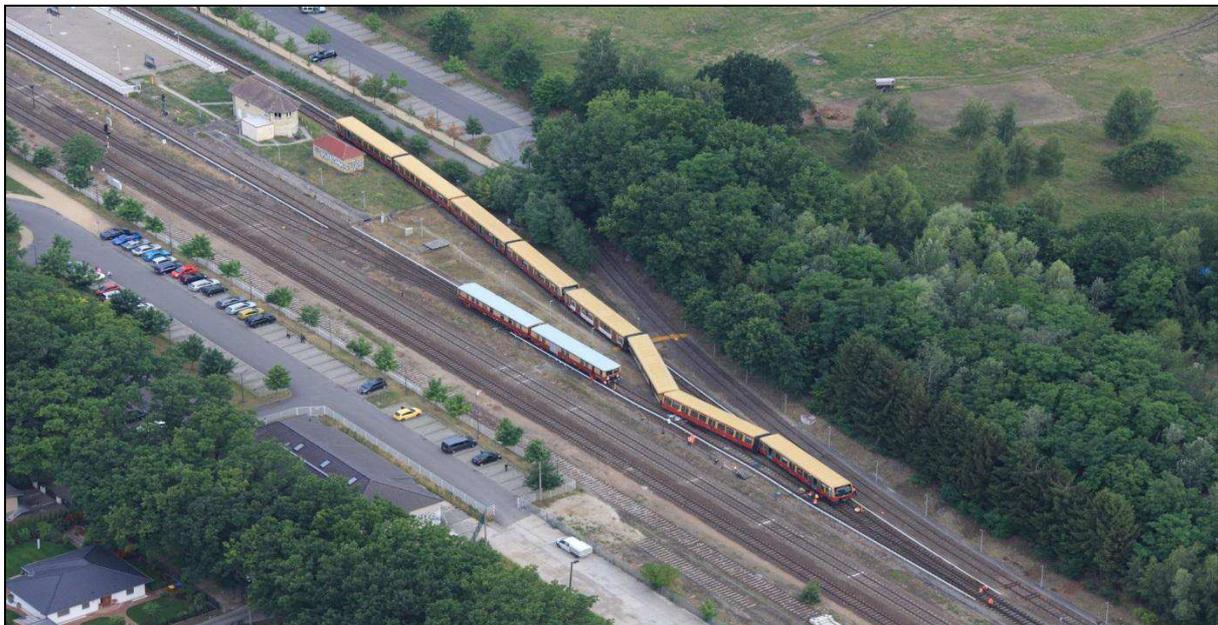
Abbildung 1: Aufnahme an der Unfallstelle

Am 29.06.2015 gegen 21:46 Uhr entgleiste im Bahnhof Hoppegarten auf der S-Bahnstrecke Berlin Ostbahnhof – Strausberg Nord in Höhe der Weiche 49 (km 16,950) Zug S 5130 mit allen Drehgestellen der letzten drei Wagen.

Die Zugentgleisung war Folge einer unzeitigen Weichenbedienung durch den Fahrdienstleiter des Stellwerks „Hob“. Dieser hatte die spitz befahrene Weiche 49 umgestellt, obwohl die Weiche durch S 5130 befahren wurde.

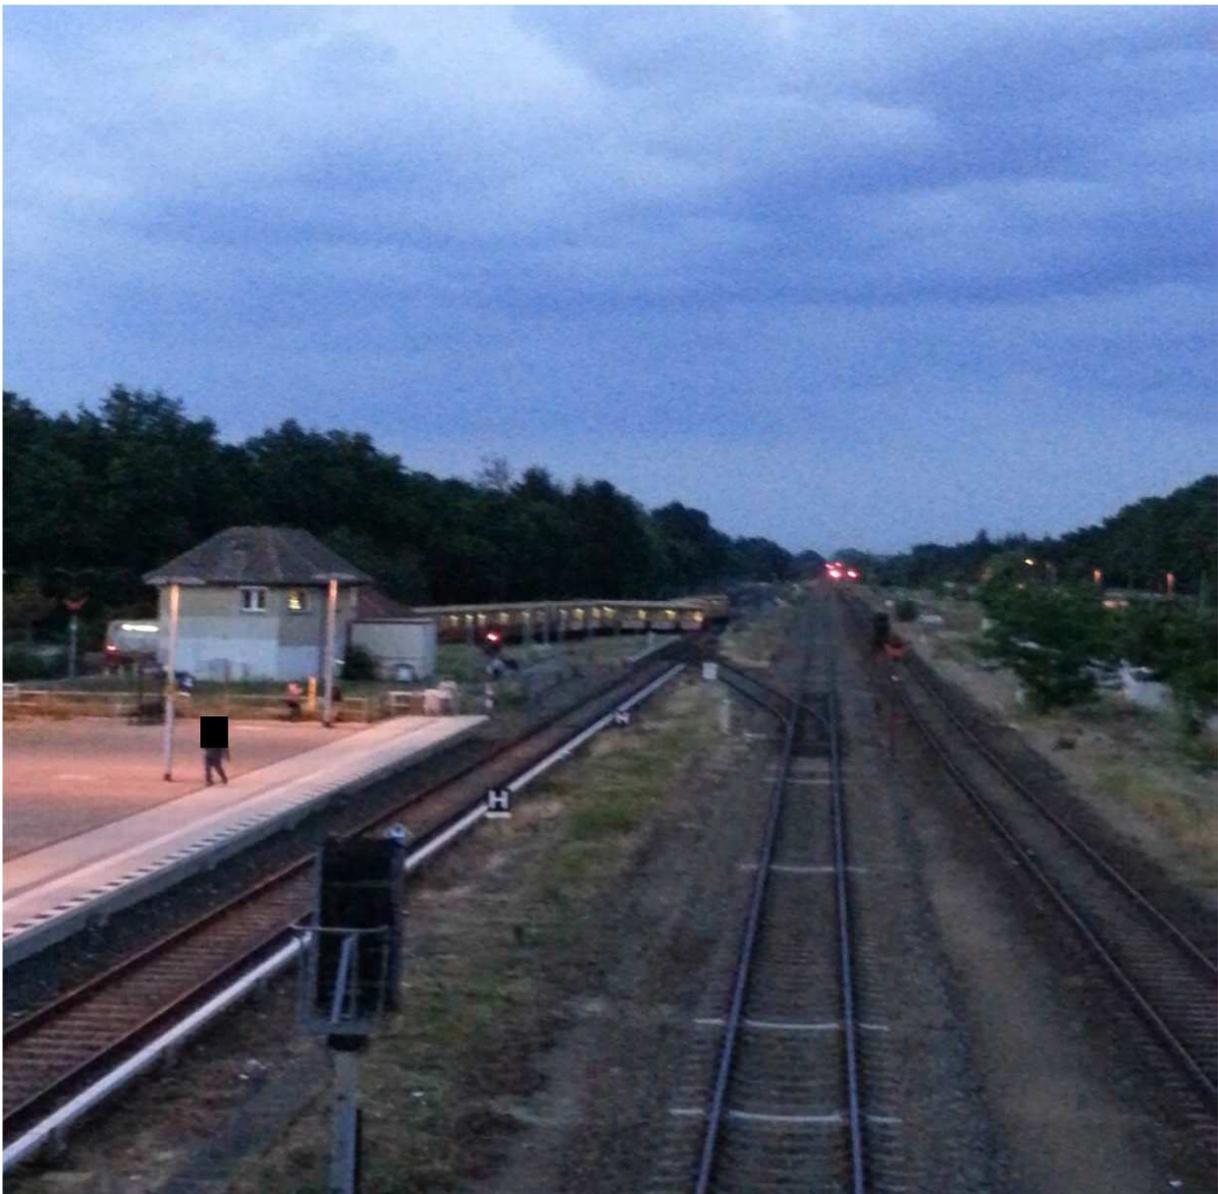
Abbildung 4: Sichtverhältnisse am Ereignisort

Die Wetterbedingungen stehen in keinem erkennbaren kausalen Zusammenhang mit der Ereignisursache.

Die Entfernung zur Spitze der Weiche 49 betrug etwa 150 Meter, die Sicht war unbehindert.

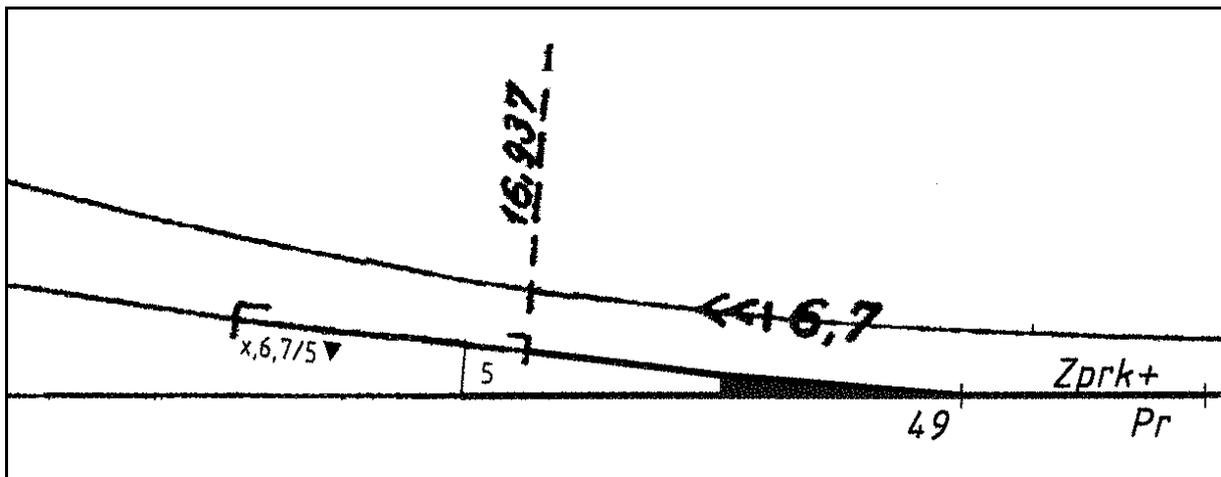
Abbildung 8: Auszug Lageplan (isolierte Schiene)

Im Regelfall fällt mit Besetzen der isolierten Schiene (siehe Abbildung 8) das Zwischensignal X auf Halt. Mit Freifahren dieses Abschnitts wird die Festlegung der Fahrstraße x/5 zurückgenommen.

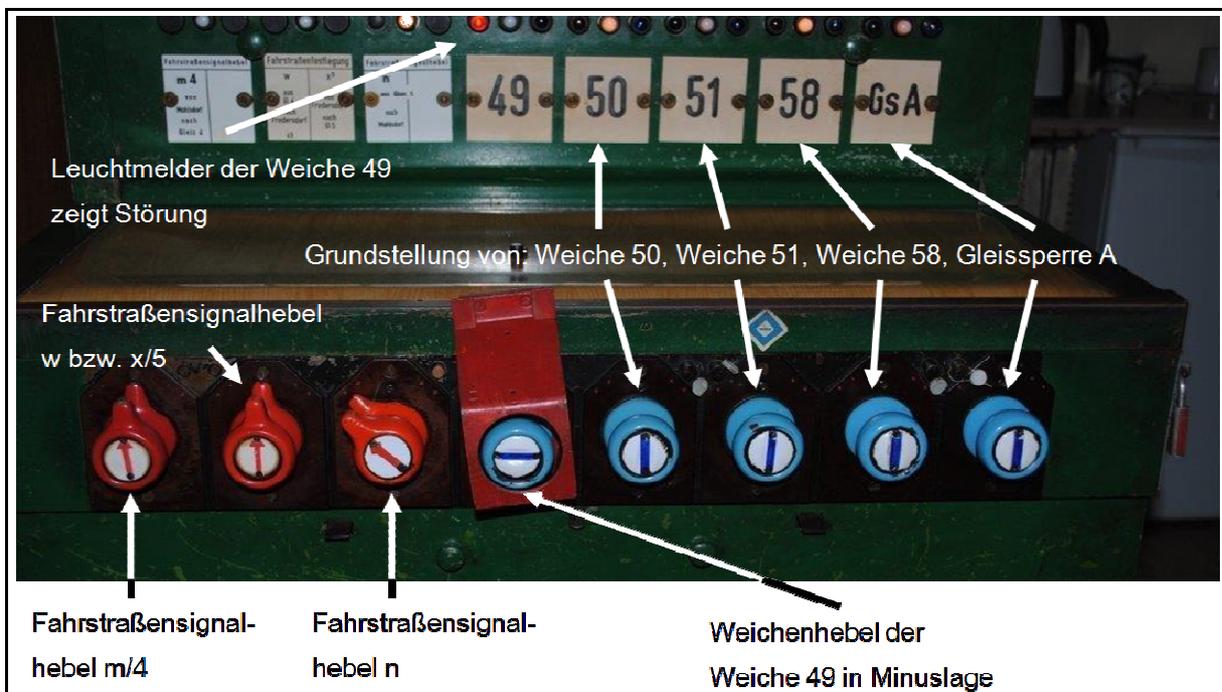
Abbildung 11: Fahrstraßensignal- und Weichenhebel

Der Weichenhebel der Weiche 49 befindet sich in Minusstellung (und ist mit einer Hilfssperre gesichert). Die Hilfssperre wurde nach dem Ereignis angebracht.

Rein faktisch müsste sich, aufgrund der stattfindenden Einfahrt in Gleis 5, dieser Weichenhebel in Plusstellung befinden.

Anhand des Leuchtmelders an Weiche 49 ist eine Störung zu erkennen (keine überwachte Endlage vorhanden).

Tatsächlich müsste sich, aufgrund der stattfindenden Einfahrt in Gleis 5, dieser Fahrstraßensignalhebel in der rechten 90°-Stellung befinden.

Der Fahrstraßensignalhebel für die Fahrt aus Gleis 5 in Richtung Mahlsdorf (n) ist verschlossen, aber nicht festgelegt. Dies weist darauf hin, dass die Weiterfahrt aus Gleis 5 bereits vorbereitet war und nur noch die Signalfahrtstellung (90°-Festlegung) ausstand.

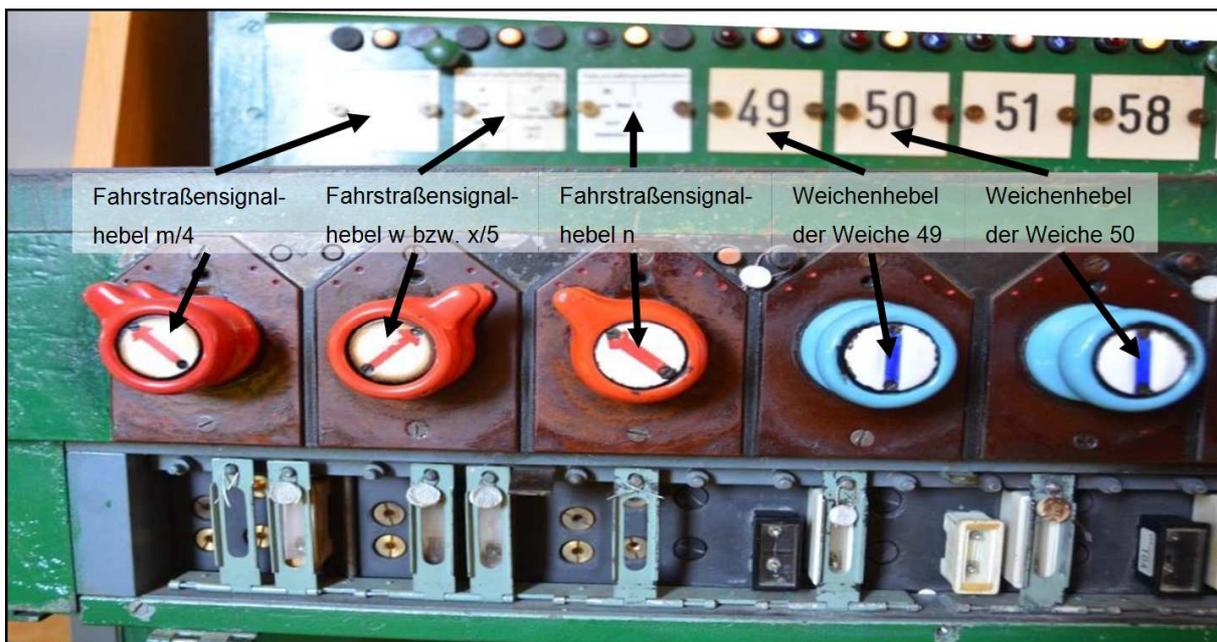
Abbildung 12: Sollzustand der Hebelbank

Die nachfolgende Abbildung zeigt die Stellung der jeweiligen Fahrstraßensignalhebel bzw. Weichenhebel in der für die stattgefundenen Fahrten notwendigen Regelstellung. Hierbei wurde jedoch lediglich der Verschluss herbeigeführt, d. h. für die Signalfahrtstellung wären die jeweiligen Fahrstraßensignalhebel noch in die 90°-Stellung zu bringen.

Aus den vorliegenden Unterlagen ist ersichtlich, dass die Auflösung der Ein-/Ausfahr-Wiederholungssperre x/n bedient und nicht dokumentiert wurde.

Durch die vorzeitige Auflösung der Fahrstraße wird es u. a. möglich, die Ausfahrten vorzeitig aus Gleis 5 auf Signal N in Richtung Mahlsdorf sowie die Ausfahrt aus Gleis 4 auf Signal W in Richtung Fredersdorf zu stellen.

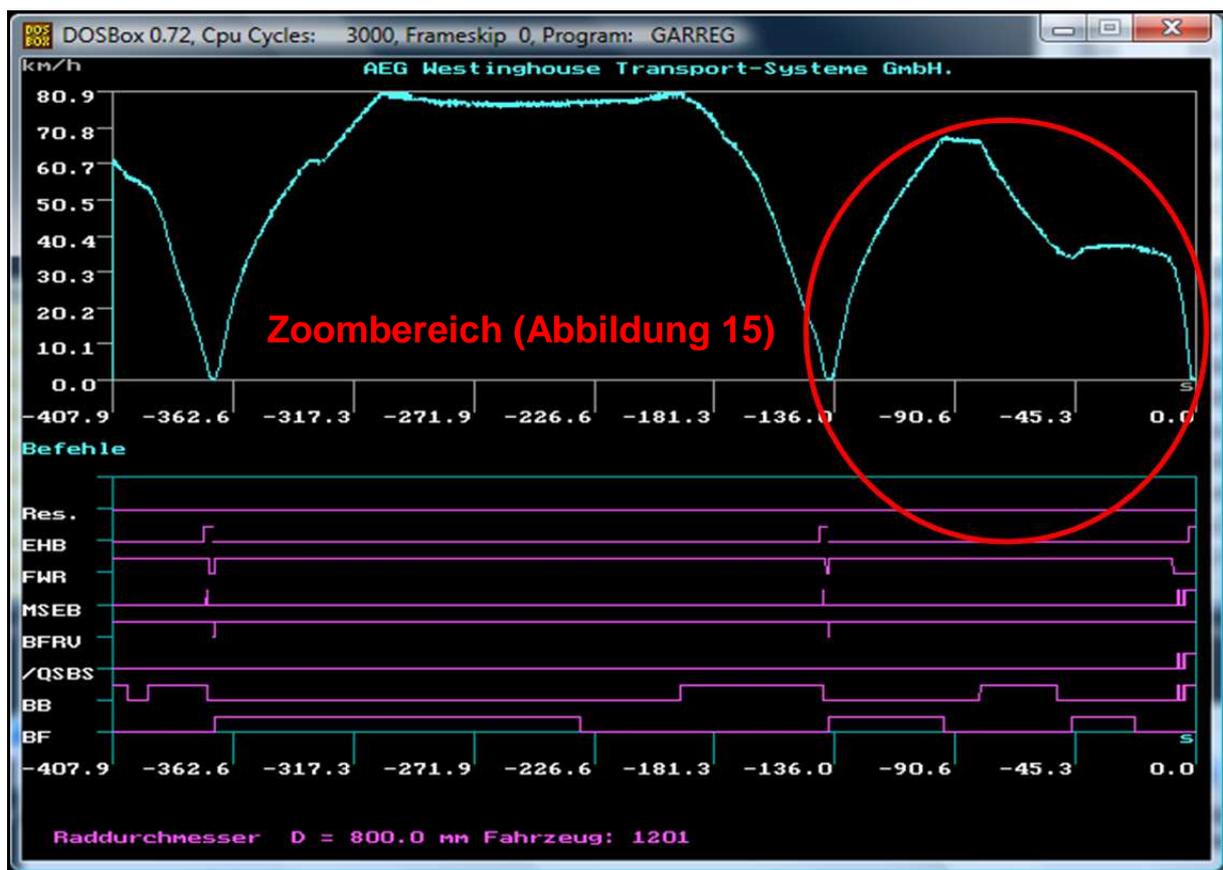
Abbildung 14: EFR-Datenauszug

Laut Auswertung der Fahrverlaufsdaten des Zuges S 5130 wurde das Einfahrsignal Z mit ca. 67 km/h passiert. Dieses zeigte laut Aussage des Tf den Signalbegriff HI 7 (Höchstgeschwindigkeit auf 40 km/h ermäßigen) an. Die Geschwindigkeit des Zuges wurde in dem Abschnitt zwischen Einfahrsignal Z und Zwischensignal X (km 17,231) auf ca. 34 km/h reduziert (Abschnitt 3 in Abbildung 15), sodass das Zwischensignal X mit dieser Geschwindigkeit passiert wurde.

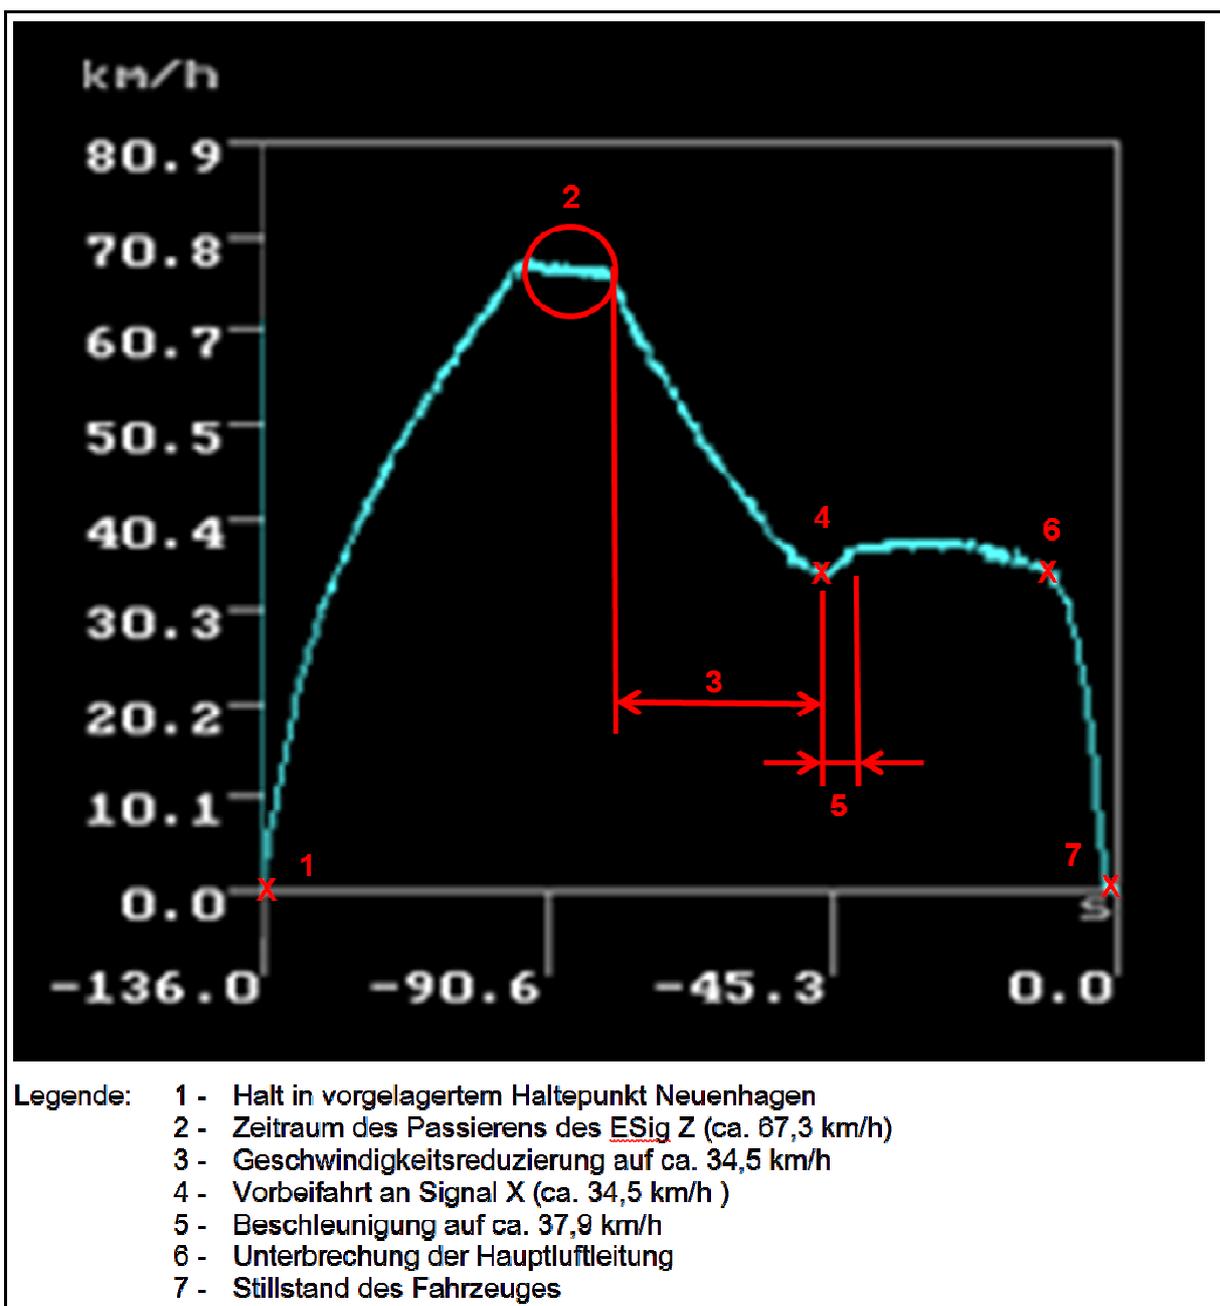
Abbildung 15: Zoombereich (aus Abbildung 14)

Das Zwischensignal X zeigte laut Auswertetabelle der Fahrverlaufsdaten (Abbildung 16) den Signalbegriff HI 3a (Vorbeifahrt mit 40 km/h und anschließender Beschleunigung auf zulässige Höchstgeschwindigkeit, Punkt 4 in Abbildung 15).

Anschließend wurde das Fahrzeug auf ca. 37 km/h beschleunigt (Abschnitt 5 in Abbildung 15) und die Weiche 49 befahren. Hierbei wird das Absenken des Druckes in der Hauptluftleitung unter 2,2 bar registriert, was einer offenen Bremsleitung und somit einer Zwangsbremmung entspricht (Punkt 6 in Abbildung 15). Das Fahrzeug kommt aufgrund der Entgleisung innerhalb von ca. 23 m zum Stillstand (Punkt 7 in Abbildung 15).

Grundsätzlich kann festgestellt werden, dass die zulässige Geschwindigkeit des Zuges im ausgewerteten Bereich nicht überschritten wurde. Es liegen keine Hinweise auf eine regelwidrige Handlungsweise des Triebfahrzeugführers vor.
