# Untersuchungsbericht

Aktenzeichen: BEU-uu2019-04/005-3323

## Gefährliches Ereignis im Eisenbahnbetrieb

| Ereignisart: | Zugkollision |

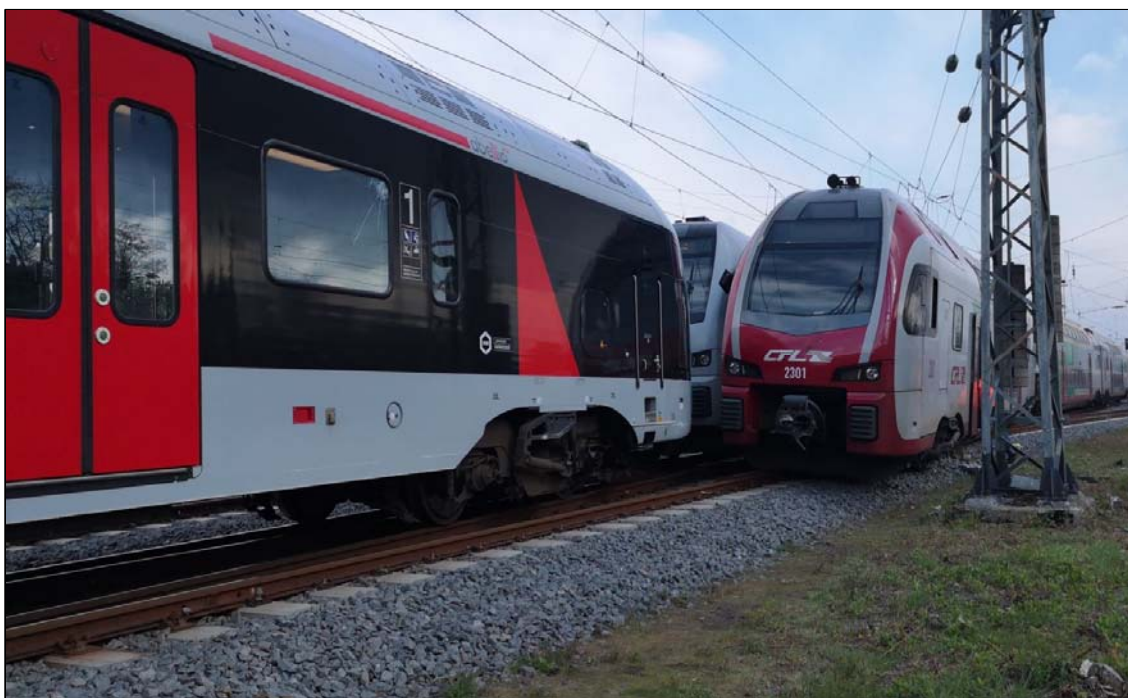
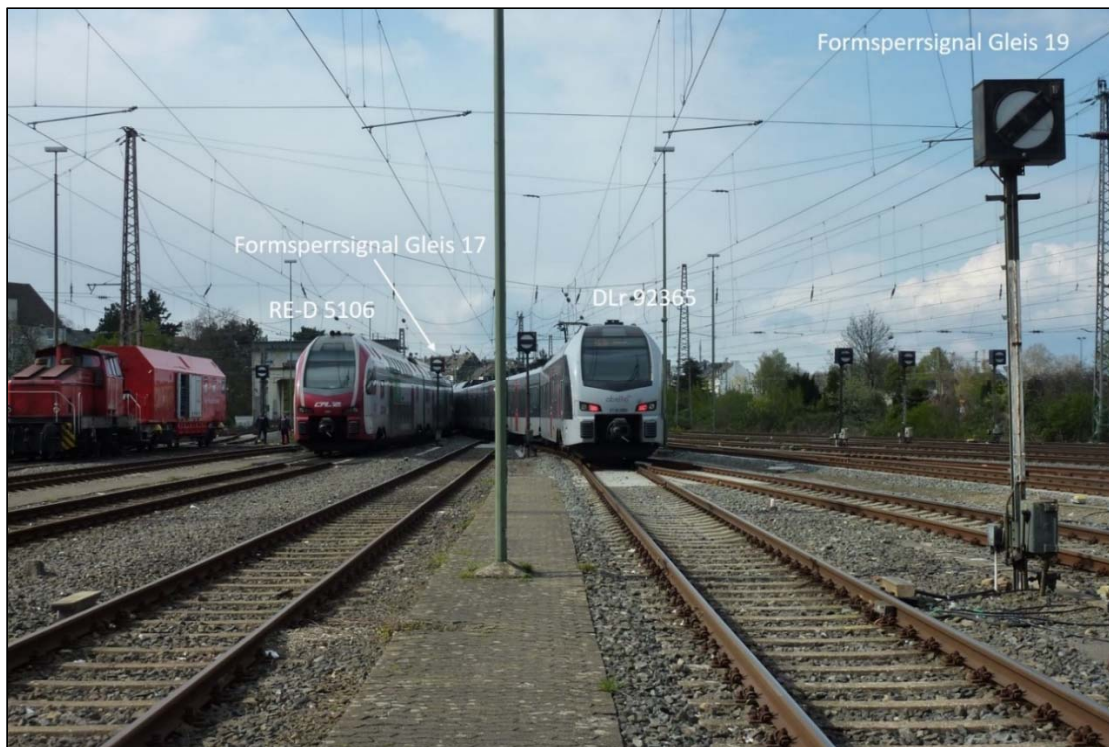
Abbildung 3: Unfallstelle

Abbildung 4: Situation nach dem Ereignis

Die Abbildungen 3 und 4 zeigen den Standort der Züge nach dem Ereignis.

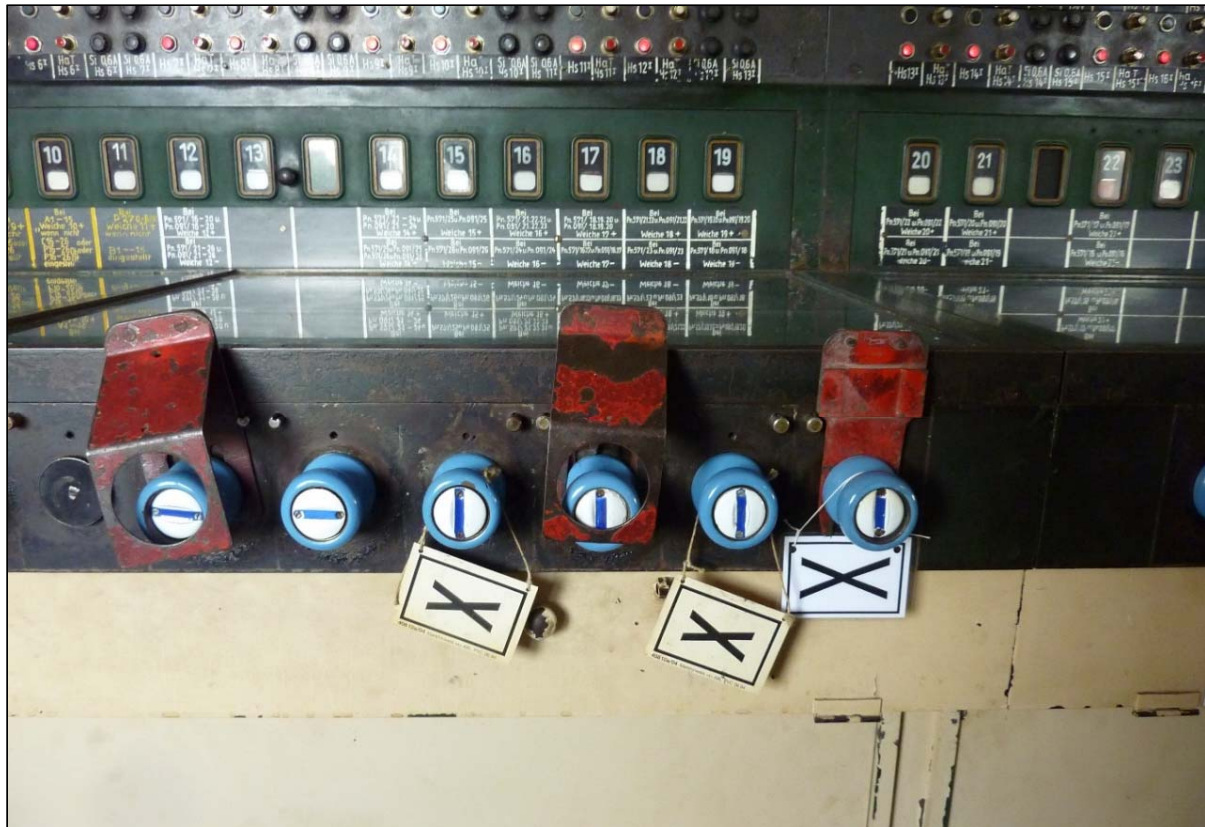
Abbildung 5: Hebelwerk E 43 mit Merkhinweisen und Hilfssperren

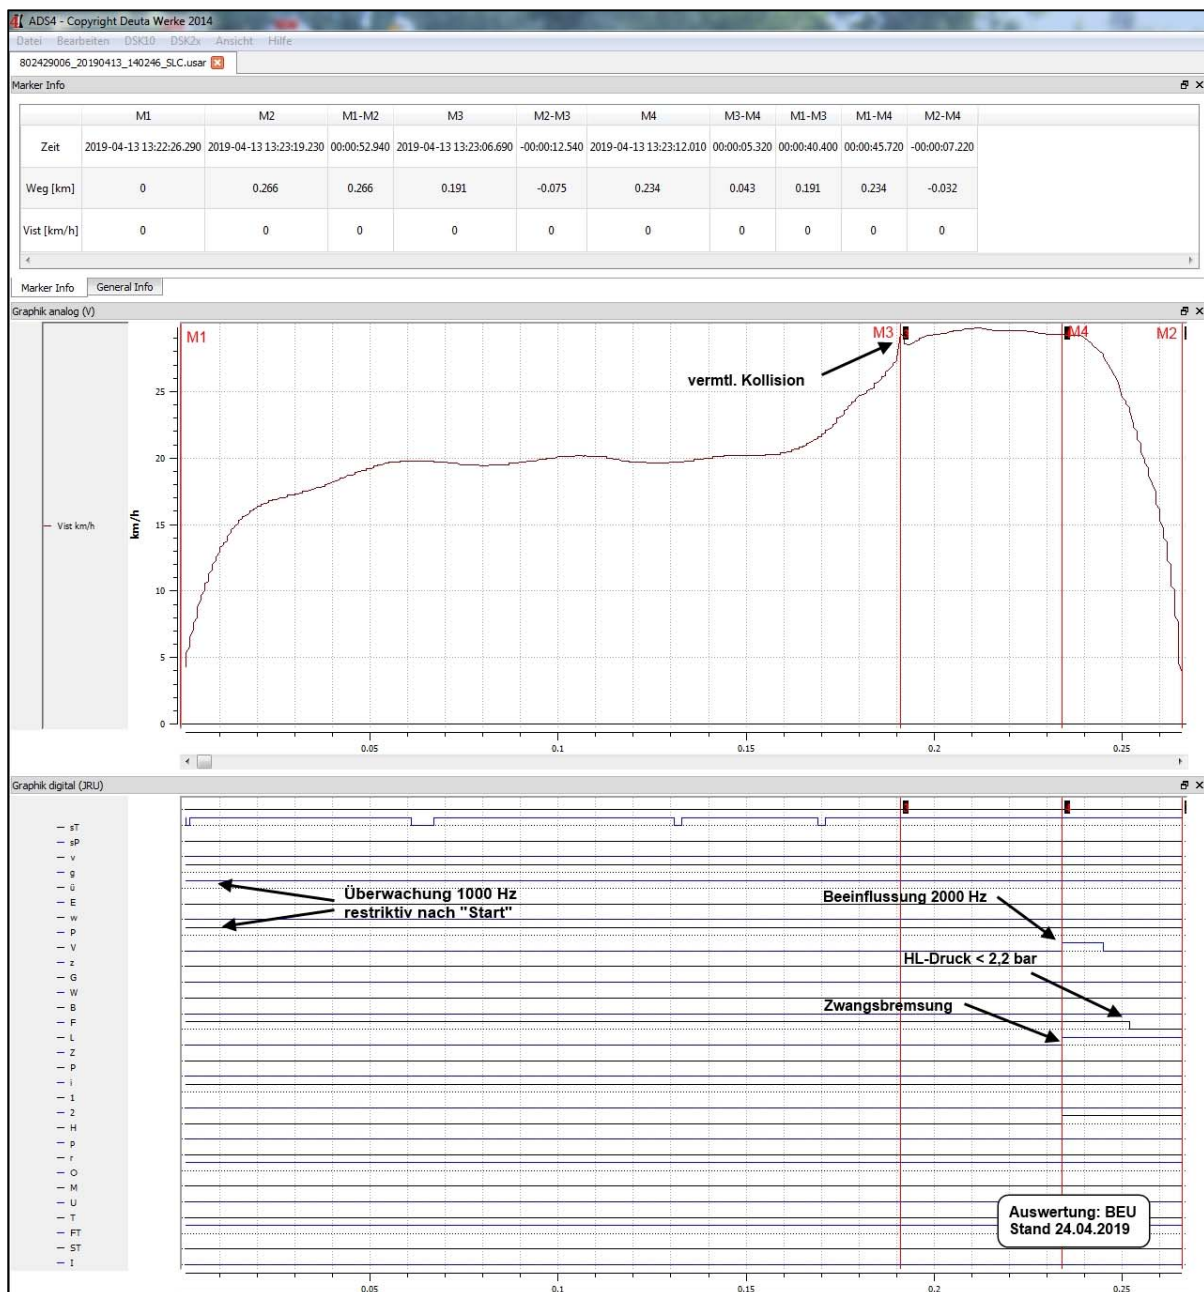
Der Tf setzte seinen Zug um ca. 13:22:26 Uhr in Bewegung (M1). Dabei wurde der Zug zunächst bis auf ca. 20 km/h beschleunigt. Nach einer kurzen Beharrungsfahrt wurde die Geschwindigkeit weiter erhöht. Innerhalb dieser zweiten Beschleunigungsphase wurde um ca. 13:23:06 Uhr, nach einer Fahrstrecke von ca. 191 m, ein kurzer Geschwindigkeitssprung auf ca. 29 km/h aufgezeichnet (M3). Dieser Sprung in der Geschwindigkeitskurve deutet auf den Zeitpunkt der seitlichen Kollision durch Zug RE-D 5106 hin. Nach einem weiteren Fahrweg von ca. 43 m wurde um ca. 13:23:12 Uhr eine Zwangsbremssung durch einen 2000 Hz Gleismagneten mit anschließender Druckabsenkung in der HL registriert (M4). Daraufhin kam der Zug nach einem Bremsweg von ca. 32 m um ca. 13:23:19 Uhr zum Stillstand (M2). Dieser Weg entsprach in etwa der Entfernung, in der die Zugspitze nach dem Unfall hinter dem Gruppenausfahrsignal stand. Insgesamt legte Zug DLr 92365 einen Fahrweg von ca. 266 m zurück.

Abbildung 8: EFR Daten DLr 92365 bearbeitet durch BEU

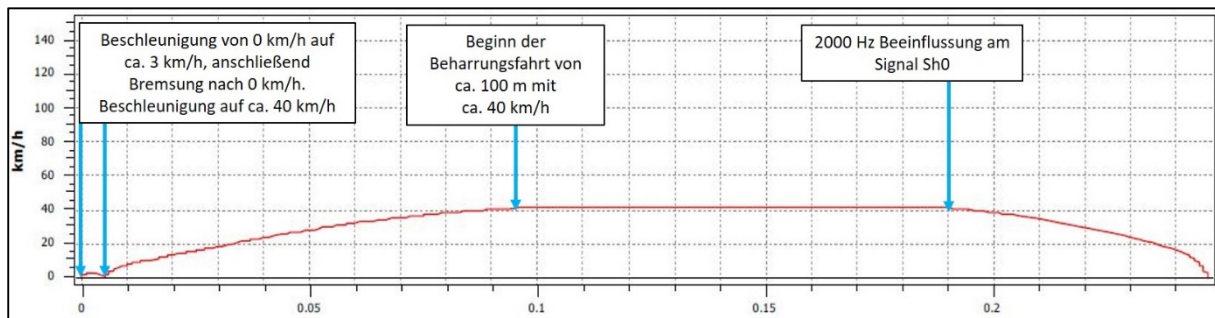
Die Auswertung der Elektronischen Fahrtenregistrierung (EFR) von Zug RE-D 5106 war wegen eines technischen Defektes des EFR Aufzeichnungsgerätes im vorderen Führerraum des Zuges D-RE 5106 nicht möglich. Es konnten lediglich die Aufzeichnungen aus dem Gerät des in Fahrtrichtung hinteren Führerraumes ausgewertet werden. Aufgezeichnet wurden deshalb ausschließlich der Fahrweg und die gefahrene Geschwindigkeit. PZB-Signale, wie bspw. eine 2000 Hz Beeinflussung mit anschließender Zwangsbremmung, wurden dadurch nicht aufgezeichnet. Diese konnten jedoch anhand der aufgezeichneten Bremskurve und der zurückgelegten Strecke in Verbindung mit der Position des 2000 Hz Gleismagneten am *Hs17<sup>I</sup>* rekonstruiert werden.

Abbildung 9: EFR Daten RE-D 5106 in Fahrtrichtung hinteres Aufzeichnungsgerät

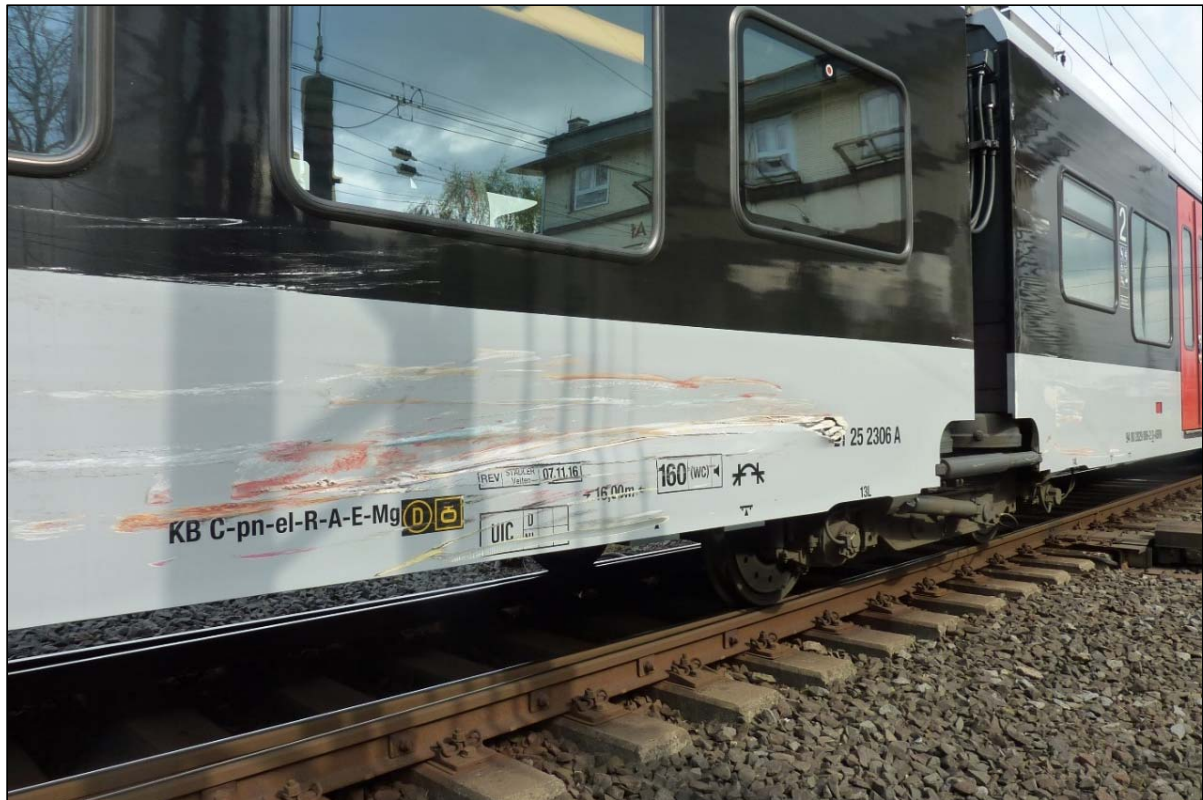
Beide Triebzüge wurden bei der Zugkollision beschädigt. Während sich die Schäden von DLr 92365 ab dem zweiten Wagen über die linke Seite der ersten Zugeinheit 25306 verteilten, waren die Beschädigungen an RE-D 5106 bei Zug RE-D 5106 in erster Linie im Bereich des vorderen Führerraums des Elektrotriebzuges CFL 2300 zu finden. Das vordere Drehgestell des ersten Wagens war vollständig entgleist.

Abbildung 12: Beschädigungen am DLR 92365

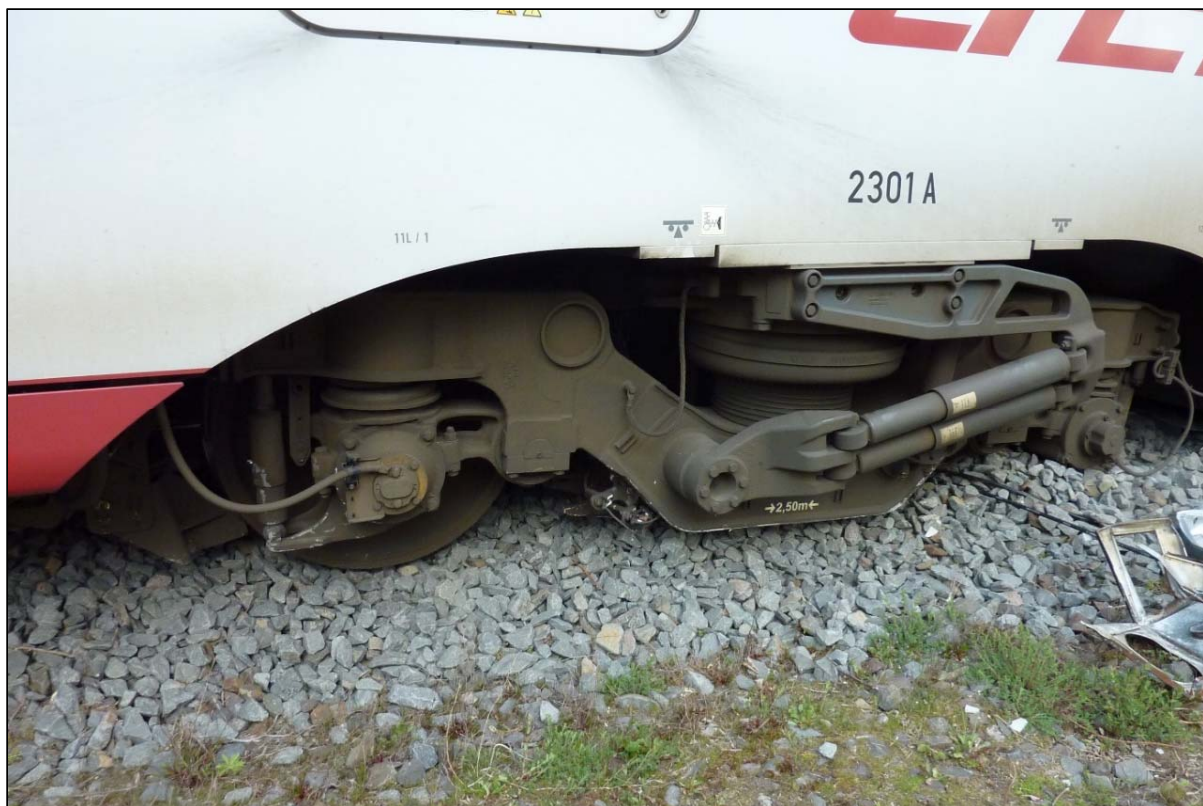
Abbildung 13: entgleistes Drehgestell RE-D 5106
