# Untersuchungsbericht

Aktenzeichen: 60uu2017-11/005-3323

## Gefährliches Ereignis im Eisenbahnbetrieb

Ereignisart:	Zugentgleisung
Datum:	14.11.2017
Zeit:	13:25 Uhr
Bahnhof:	Mühlacker
Weiche:	91
Kilometer:	47,619

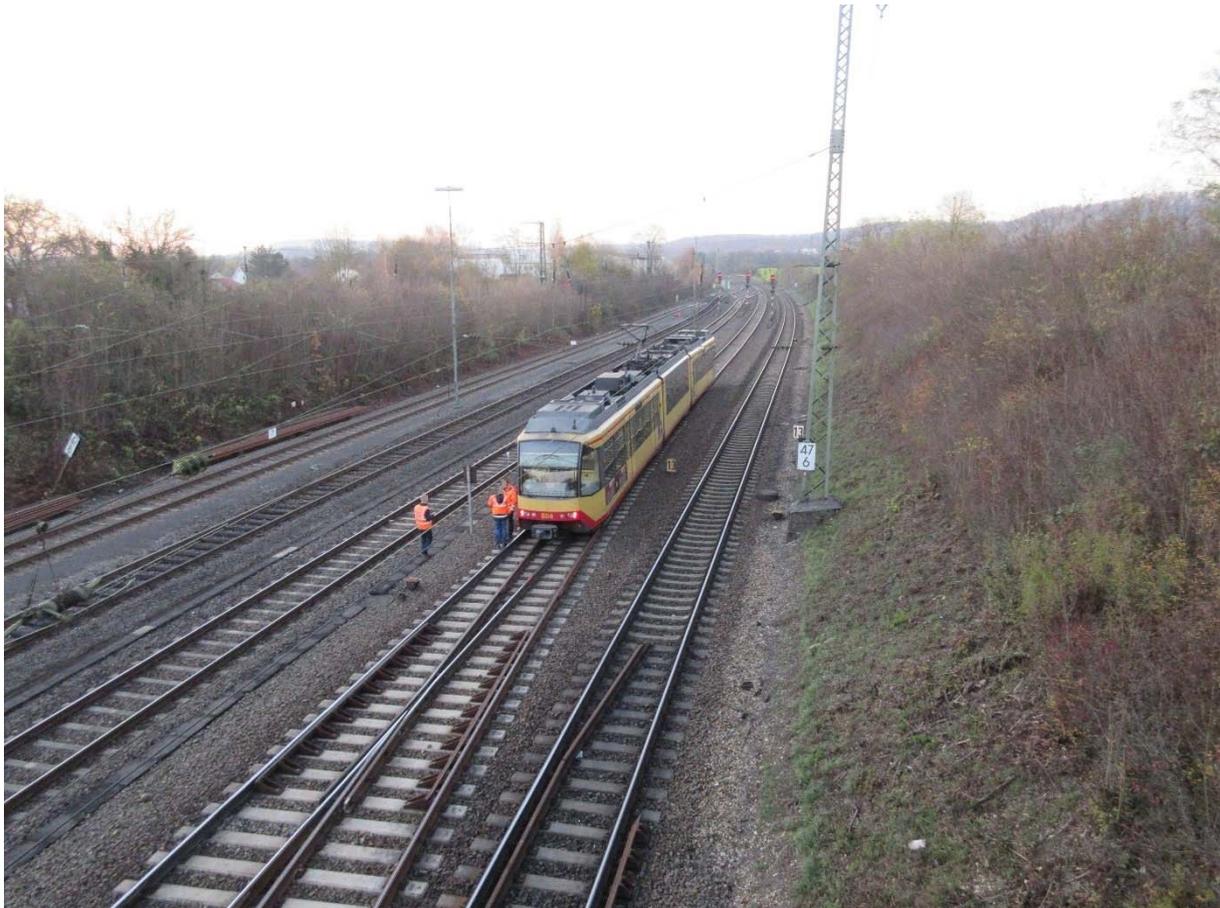
Abbildung 3: Entgleisungsstelle

Bei dem Ereignis wurden keine Personen verletzt. Das Fahrzeug entgleiste mit beiden Achsen des ersten Drehgestells. Die Infrastruktur wurde nur gering beschädigt.

Die Fahrstraße sei dann für ihn gestellt gewesen. Dann habe er plötzlich Hp 0 am Ls gesehen. Er habe eine Schnellbremsung eingeleitet. Er sei auf der Weiche mit dem ersten Drehgestell entgleist.

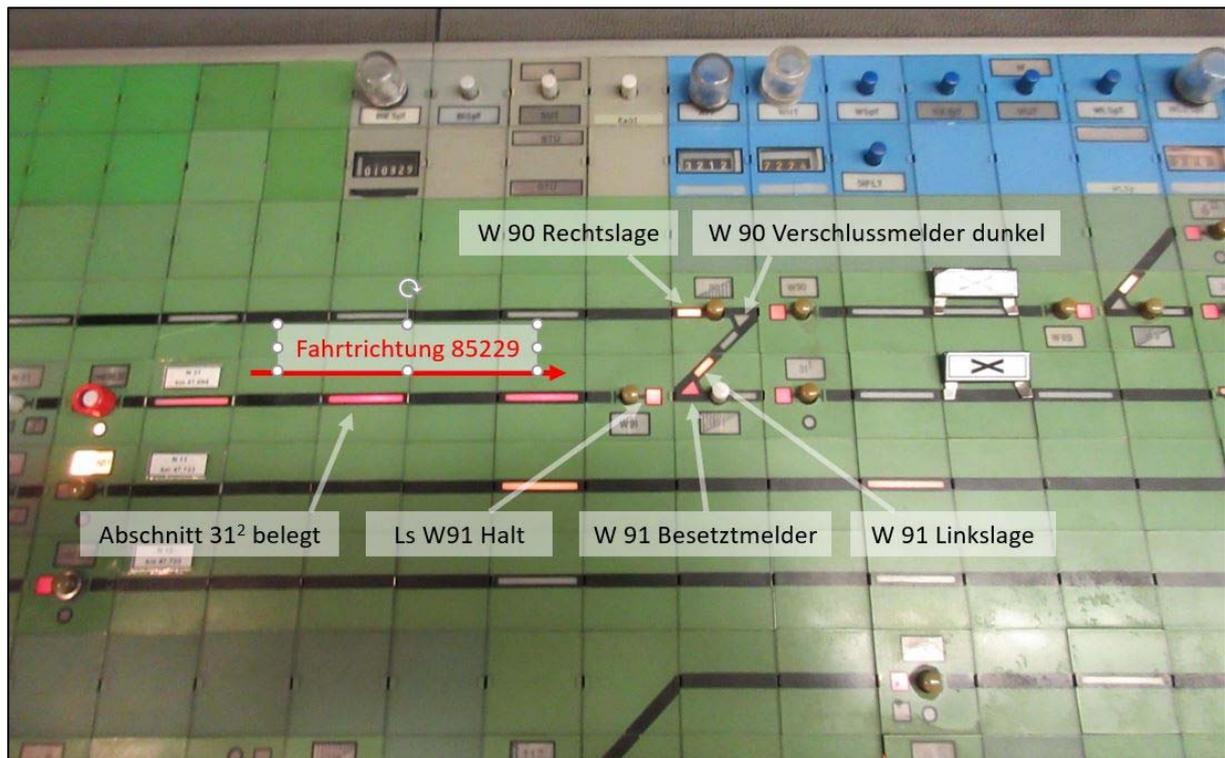
Abbildung 4: Stelltisch

Nach dem Ereignis zeigte sich auf dem Stellisch folgende Situation (s. Abb. 4): Das Ls W91 befand sich in Haltstellung. Die W 91 war in Linkslage und als belegt angezeigt. Der vor der W 91 liegende Gleisabschnitt 31<sup>2</sup> war ebenfalls noch als belegt angezeigt. Beide Rotbelegungen zeigten den Standort des entgleisten Zuges an. Die W 91 zeigte keine Störmeldung. Die Fahrstraßenfestlegung für die Einfahrzugstraße bis zum Zsig S 31 war erloschen. Alle dafür erforderlichen Verschlussmelder waren dunkel. Auch der Verschlussmelder, der für diese Fahrstraße erforderlichen Flankenschutzweiche 90, war erloschen. Diese Weiche zeigte eine abweisende Stellung (Rechtslage). Eine Rangierfahrstraße am Ls W91 war nicht eingestellt.

Das Zählwerk für die FHT zeigte die Nummer 2023. Die letzte Bedienung wurde im Nachweis der Zählwerke für Zug 85229 mit der Uhrzeit 13:20 Uhr vom Fdl nachgewiesen. Die Fahrstraße des 85229 wurde mittels FHT aufgelöst.

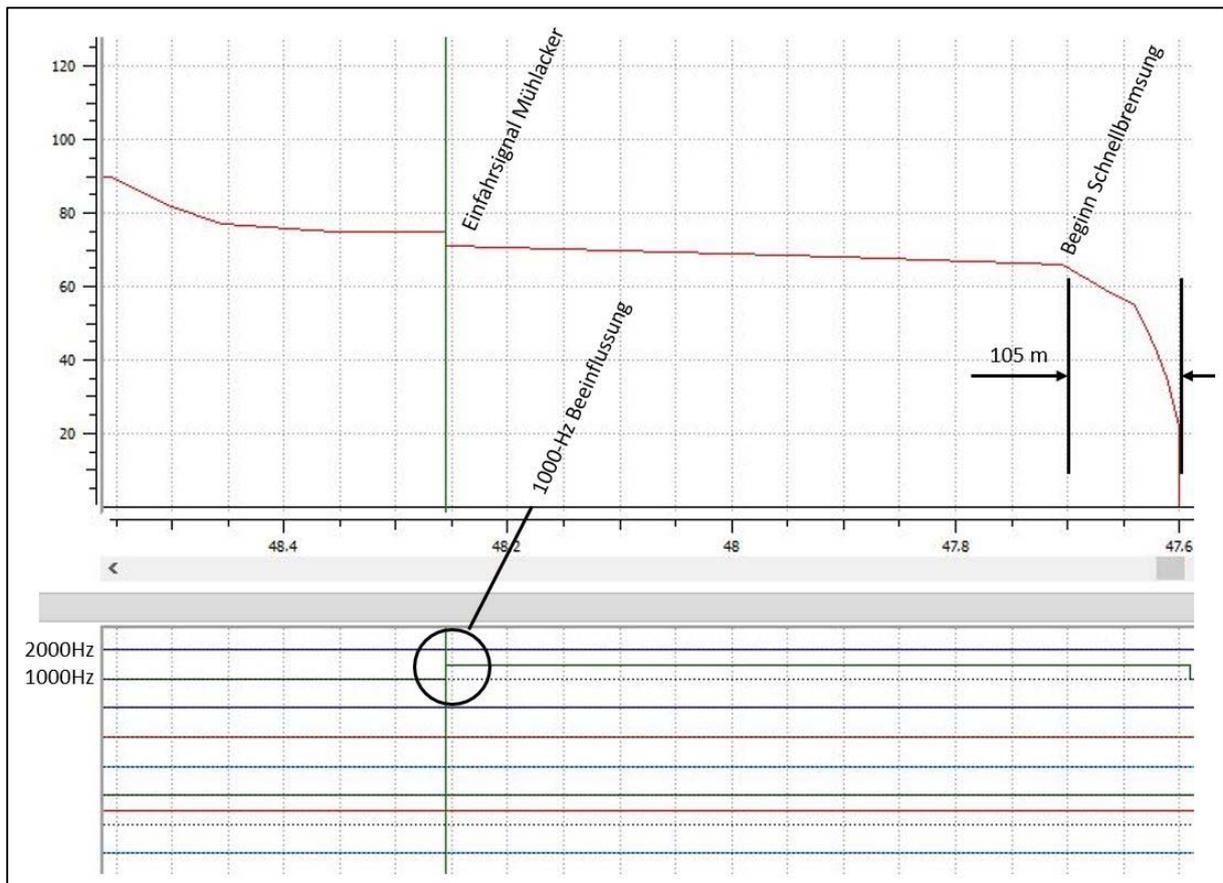
Abbildung 5: Darstellung EFR-Auswertung

Das PZB-Fahrzeuggerät war eingeschaltet. Die Rohdaten waren vollständig und fehlerfrei aufgezeichnet. Die im DSK-Speicher registrierten Uhrzeiten wichen ca. 6 min von der realen Zeit ab. Die verzeichneten EFR-Daten wurden im Folgenden mithilfe der Streckendaten zu einer plausiblen Rekonstruktion des Fahrtverlaufes zusammengeführt. Die zulässigen Geschwindigkeiten wurden im betrachteten Bereich nicht überschritten.

Nach dem letzten Verkehrshalt im Haltepunkt Ötisheim beschleunigte das Fahrzeug auf maximal 89 km/h um dann die Geschwindigkeit wieder langsam zu reduzieren. Am Einfahrvorsignal f des Bf Mühlacker wurde keine Beeinflussung registriert. Das Esig F zeigte Hp 1. An diesem fuhr der Zug mit ca. 71 km/h vorbei. Bei der Vorbeifahrt wurde eine 1000 Hz-Beeinflussung registriert. Das am Mast des Esig angebrachte Vorsignal zum Zielsignal S 31 zeigte Vr 0. Der Zug rollte anschließend mit leicht abnehmender Geschwindigkeit in den Bf ein. Bei einer Geschwindigkeit von 66 km/h ist ca. 90 m vor der Weichenspitze der W 91 ein starkes Abknicken der Bremskurve erkennbar. Im ergänzend dazu betrachteten KWR-Speicher des Fahrzeugs wurde zu diesem Zeitpunkt das Ansprechen der Magnetschienenbremse registriert. Der Tf hatte eine Schnellbremsung eingeleitet. Ca. 105 m nach Beginn dieser Bremsung endet die Aufzeichnung der Fahrbewegung. Der Entgleisungspunkt kann aus den Daten heraus nicht direkt abgeleitet werden.
