*Ministero delle Infrastrutture e dei Trasporti*

DIREZIONE GENERALE PER LE INVESTIGAZIONI FERROVIARIE E MARITTIME

## **RELAZIONE DI INDAGINE**

**SULL'INCONVENIENTE AL TRENO 3950 DEL 30.06.2015, ARRESTATOSI  
IN LINEA PER PRESENZA DI UN AUTOBUS SULLA SEDE FERROVIARIA  
IN CORRISPONDENZA DEL PL km 140+487 DELLA LINEA  
CAGLIARI - MACOMER**

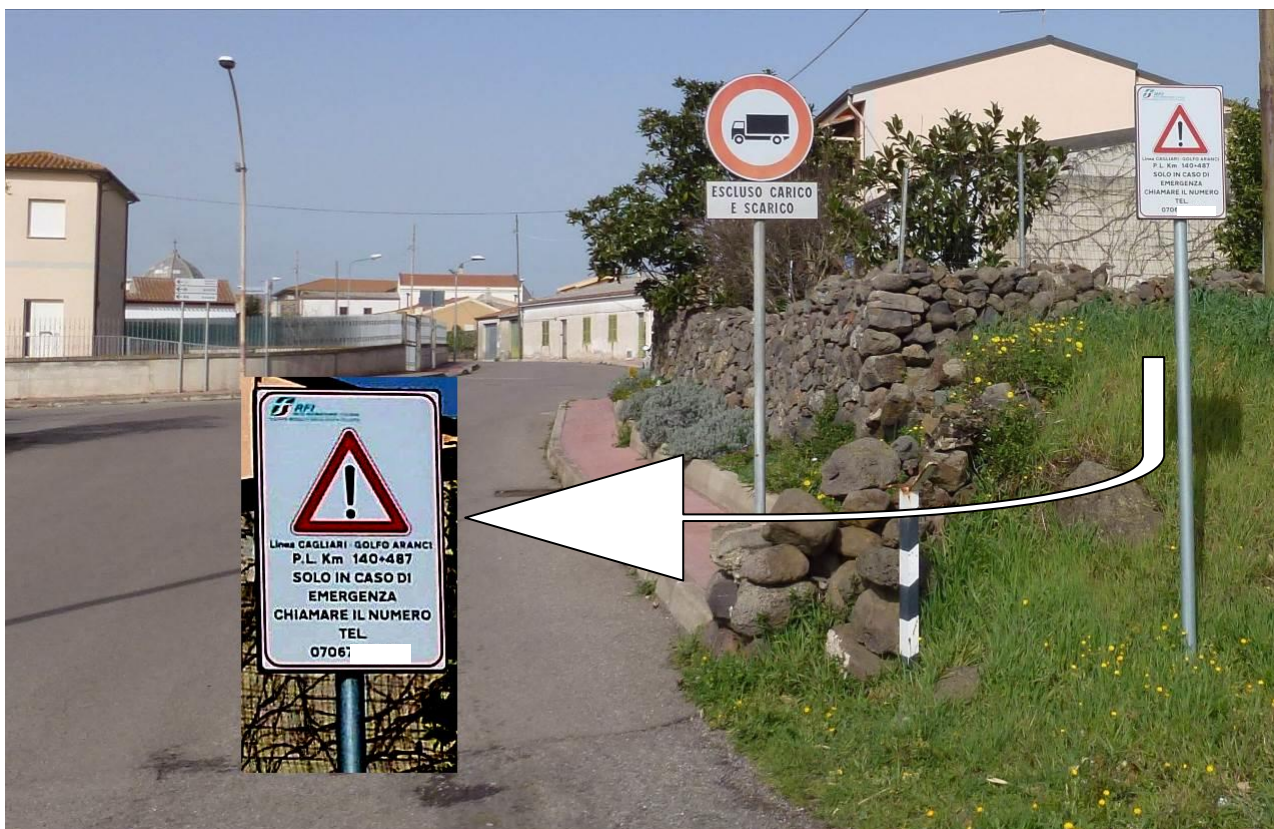
All'interno dell'area del PL 140+487 in direzione di ciascuno dei sensi di marcia degli autoveicoli, si trovano due segnali di avviso per gli utenti stradali del PL. Tali segnali, collocati da Rete Ferroviaria Italiana, indicano un numero telefonico da contattare in caso di emergenza (cfr. *Figura 10*) ma, dalla loro ubicazione, sono poco visibili a causa di dimensioni estremamente ridotte.

Figura 10 - Tabella di Avviso di Rete Ferroviaria Italiana, recante in evidenza il numero di telefono da contattare in caso di emergenza

La Raccomandazione n°7 chiede che il Gestore dell'Infrastruttura RFI SpA renda maggiormente individuabile dall'utenza stradale il numero telefonico da contattare in caso di emergenza, indicato sui pannelli informativi collocati all'interno dei PL.

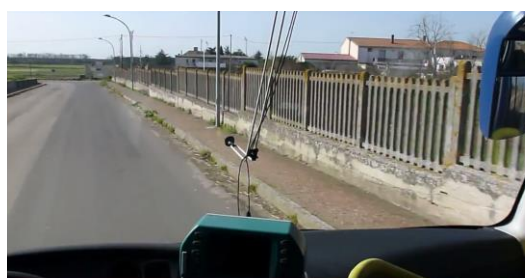
Figura 17 - Segnalazione stradale di approccio al PL assente

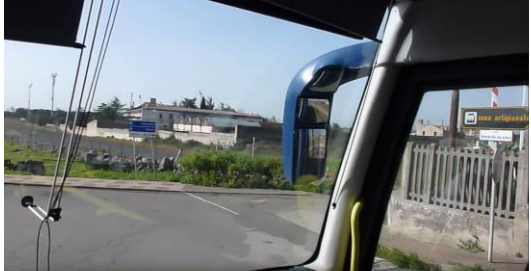
| | <p><i>Figura 18 - Termine di via Leonardo da Vinci e incrocio a T con via Cimitero</i></p> <p><i>Figura 19 - Avvicinamento dell'autobus al PL</i></p> <p><i>Figura 20 - Fermata dell'autobus imposta dalla Commissione per verifica della visibilità della lanterna semaforica del PL</i></p> |

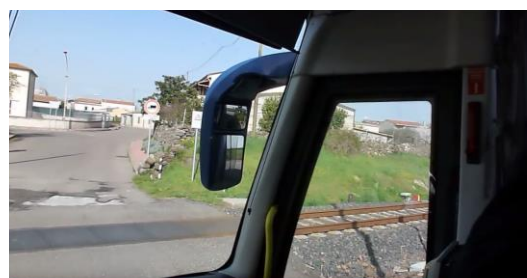
Figura 27 - L'autobus è allineato ortogonalmente alla linea ferroviaria e la lanterna semaforica non è visibile

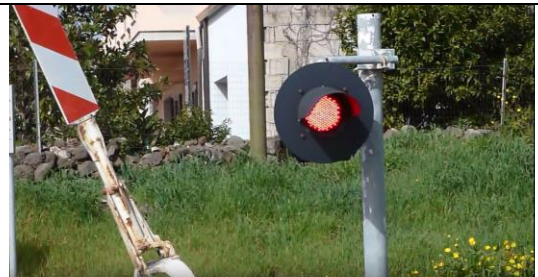
Si ipotizza che la lanterna semaforica di avviso sia attivata mentre il mezzo iniziava o avesse già iniziato la manovra di allineamento ortogonale al PL.

Inoltre, come sopra indicato, il tempo di preavviso di chiusura è pari a 15 secondi mentre i test stradali hanno dimostrato che la manovra di svolta a destra per l'autobus e disposizione ortogonale dell'autobus rispetto al binario può avere durata variabile, nel caso in esame e in condizioni ordinarie, tra i 15 e i 20 secondi, escludendo i tempi di completamento dell'attraversamento del PL.

Figura 30 – Lanterna semaforica di avviso attiva mentre le barriere si abbassano

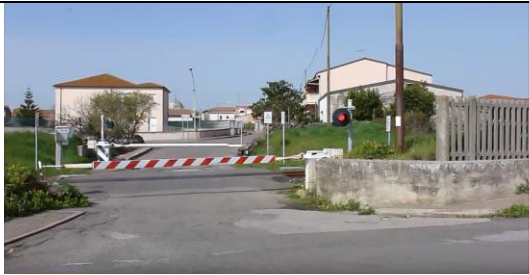
| <p><b>6. Ore 08:17:01– Ipotesi: Barriere chiuse</b></p> <p>Le barriere terminano la movimentazione di chiusura e l'autobus rimane intrappolato tra le barriere.</p> <p>L'istante di chiusura del PL è calcolato sommando 18 secondi (tempo di movimentazione delle barriere) all'istante di inizio del moto delle barriere.</p> <p>Il tempo di movimento delle barriere è stato verificato durante il test del 23.02.2016.</p> | <p><i>Figura 32 – Barriere chiuse</i></p> |

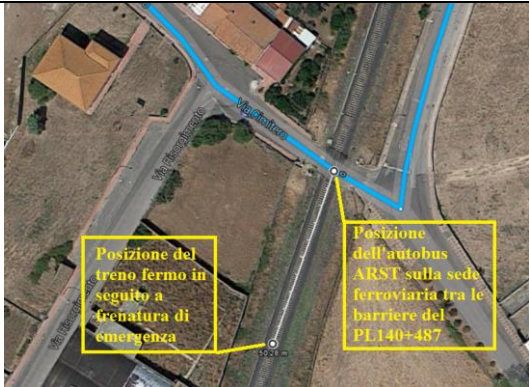
| <p><b>11. Ore 08:18:27 - Il treno si ferma</b></p> <p>Il treno 3950 attiva la frenatura di emergenza e termina la marcia a circa 50 m dall'autobus intrappolato tra le barriere del PL km140+487.</p> | <p><i>Figura 33 – Posizione statica di treno e autobus</i></p> |

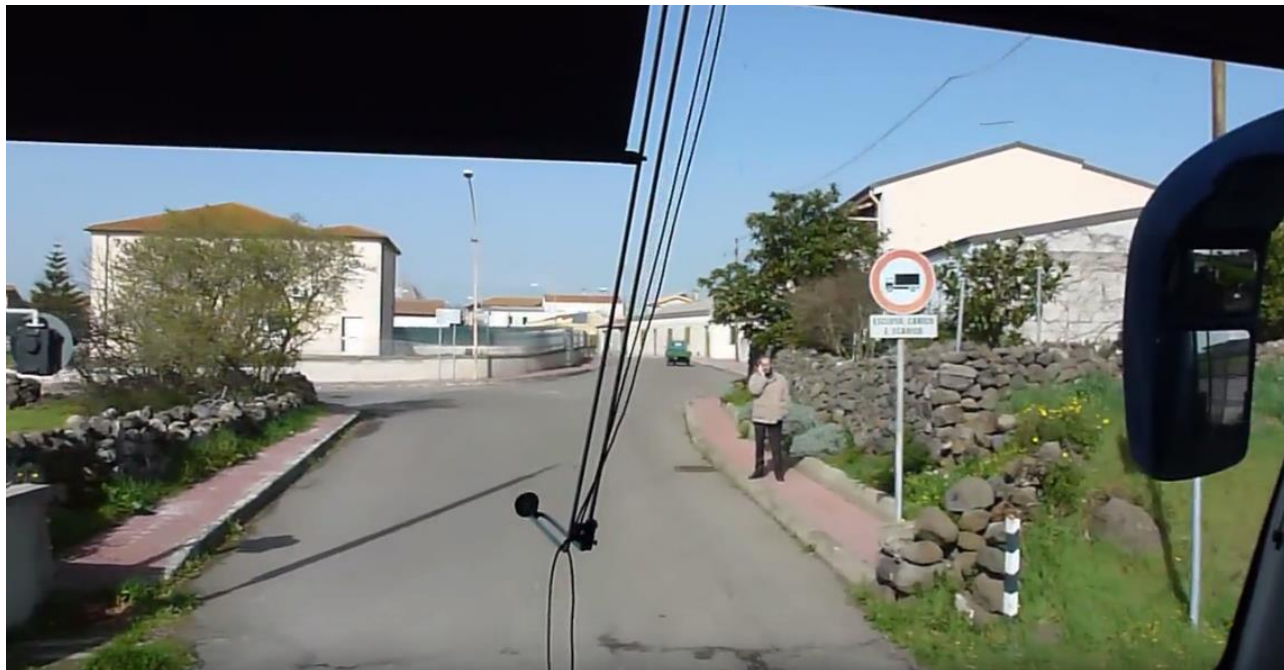
Il segnale riportato in *Figura 38* e obbliga all'arresto di un mezzo pesante in corrispondenza del binario, non essendo disponibili itinerari alternativi. Il segnale non è pertanto ubicato in una posizione idonea (*Figura 39*).

*Figura 38 – Segnale di divieto in prossimità del PL km 140+487*

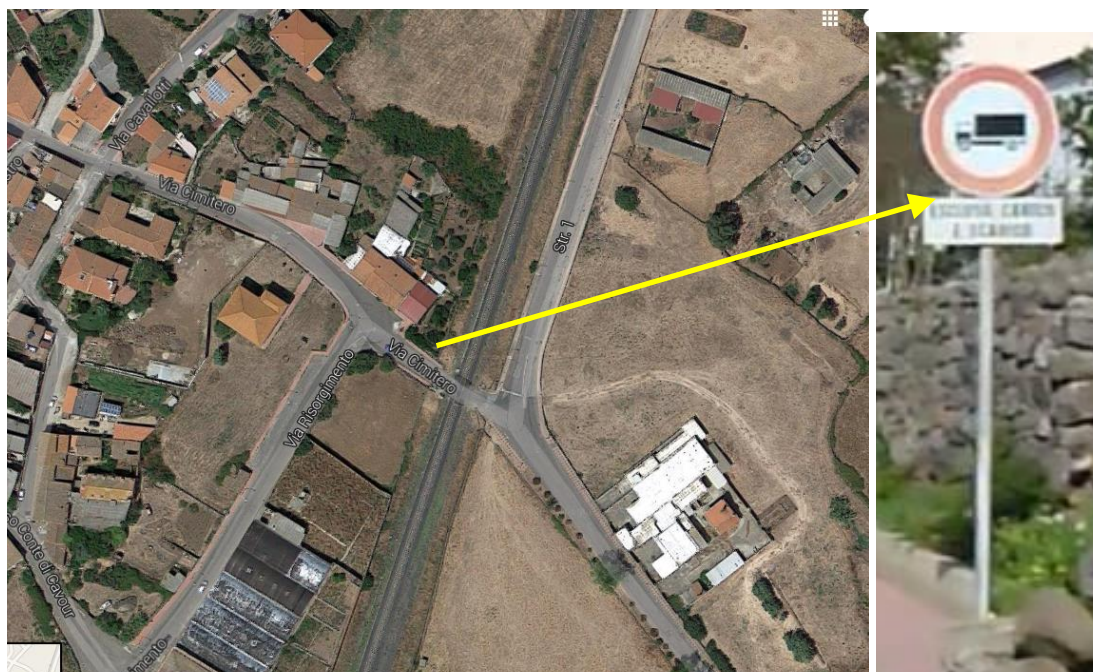
*Figura 39 - Ubicazione del segnale di divieto in prossimità del PL km 140+487 (fonte: Google Maps)*
