Ministero delle Infrastrutture e dei Trasporti

DIREZIONE GENERALE PER LE INVESTIGAZIONI FERROVIARIE E MARITTIME

**RELAZIONE DI INDAGINE
SULLA COLLISIONE TRA MEZZI D'OPERA
NELLA TRATTA FORTEZZA - BRESSANONE
DELLA LINEA VERONA – BRENNERO
IN DATA 25.04.2017**

14 dicembre 2017

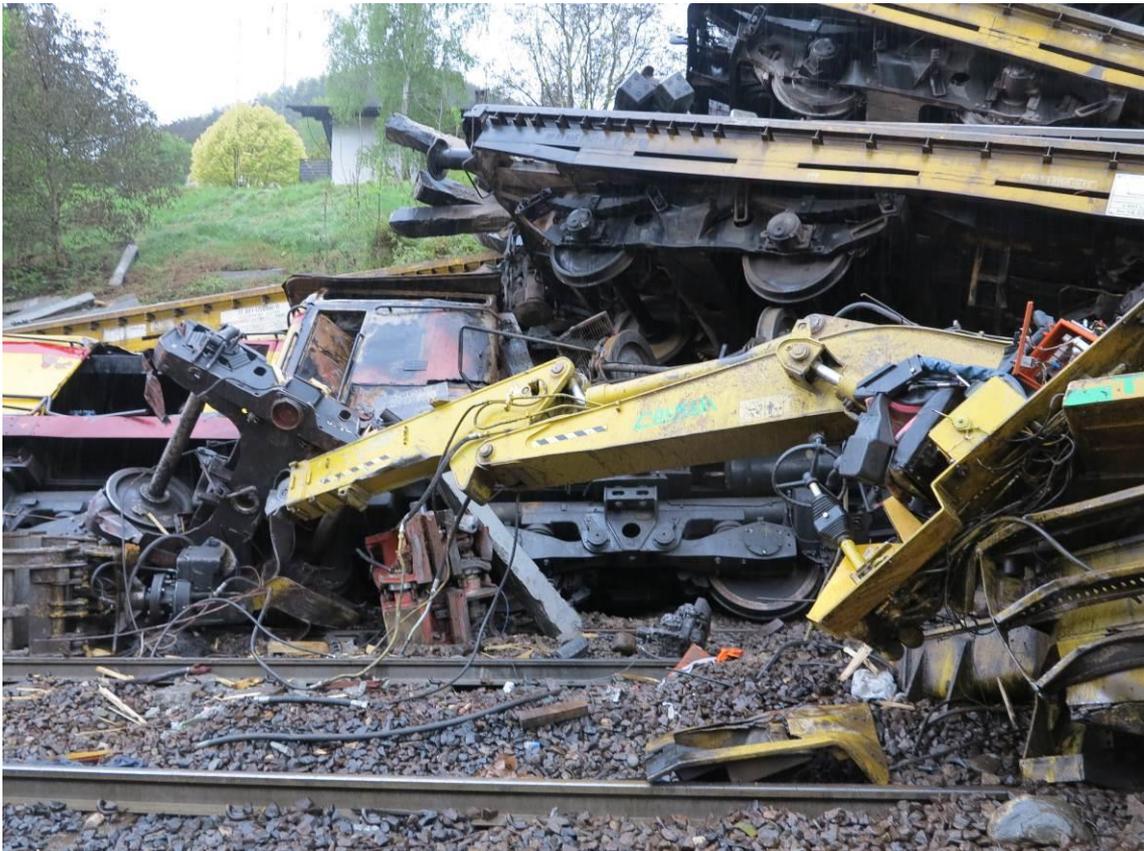
Figura 2 - Rotabili gravemente danneggiati nel punto dell'impatto

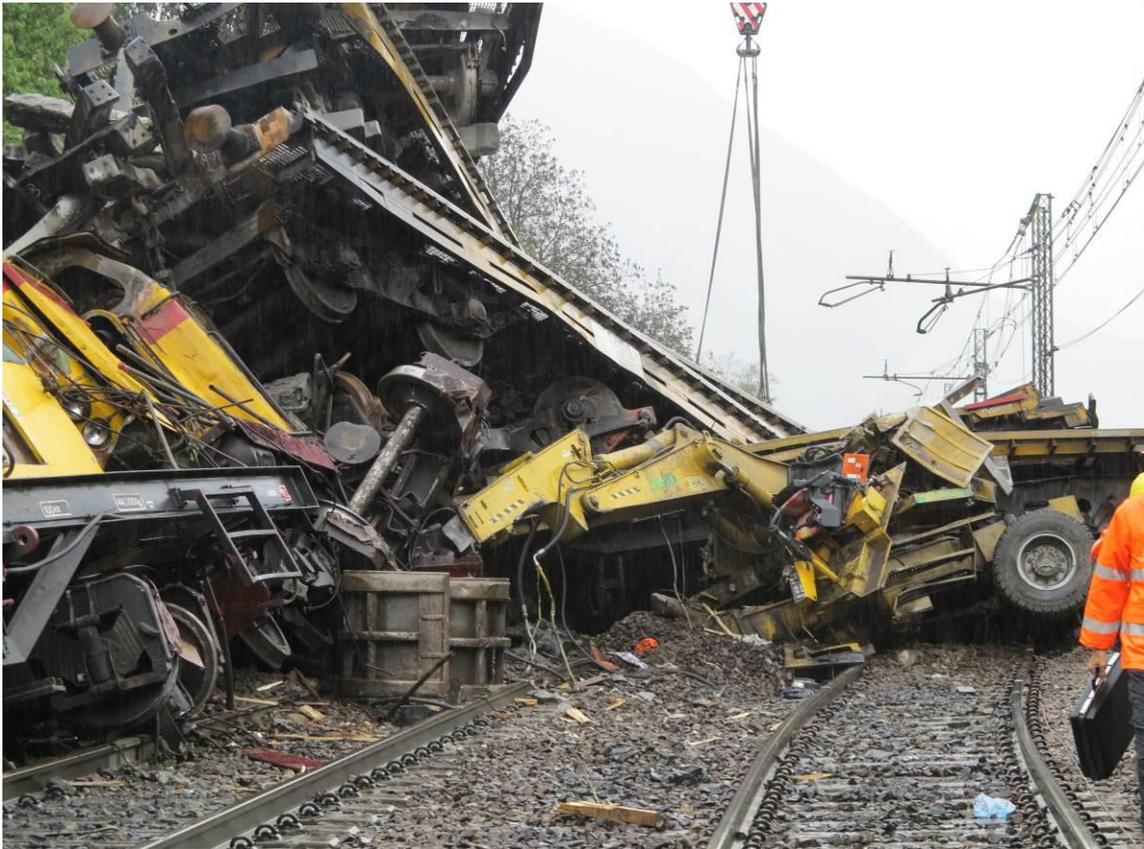
Figura 3 - Rotabili gravemente danneggiati nel punto dell'impatto. A sin. il locomotore

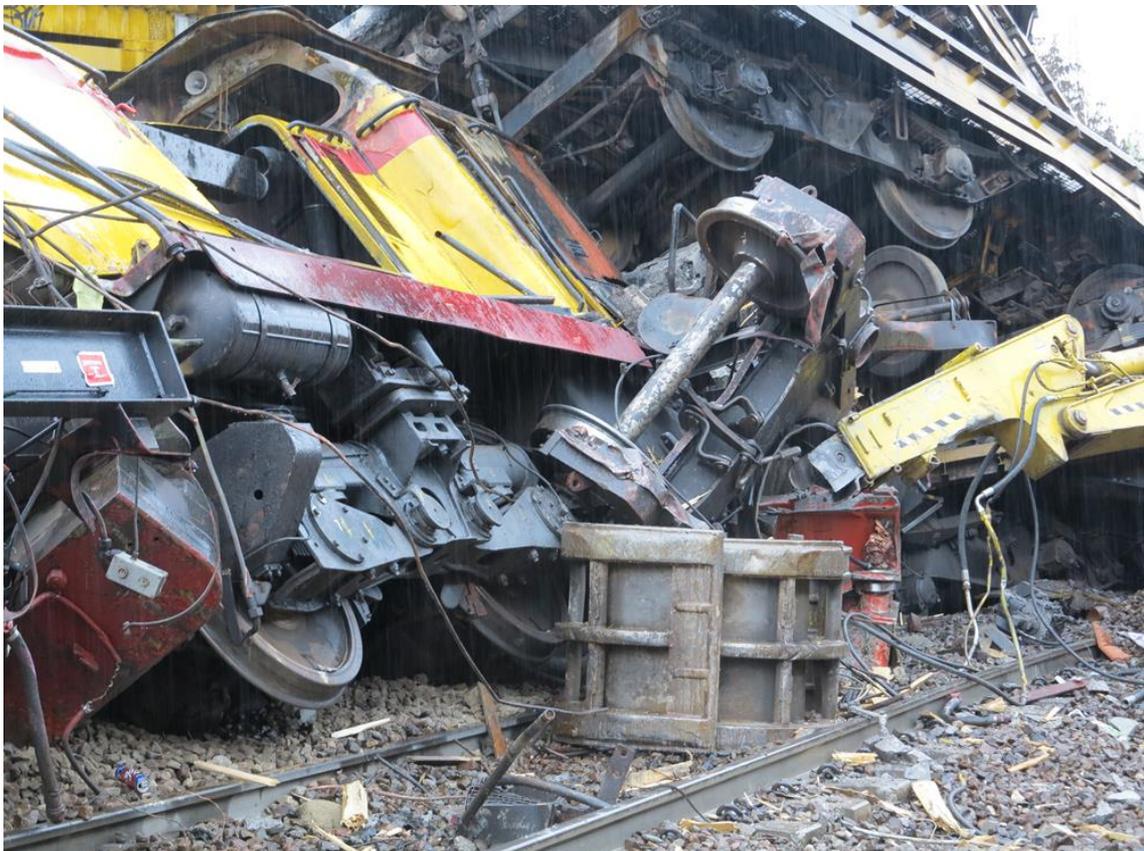
Figura 4 - Locomotore del convoglio "rinnovatore"

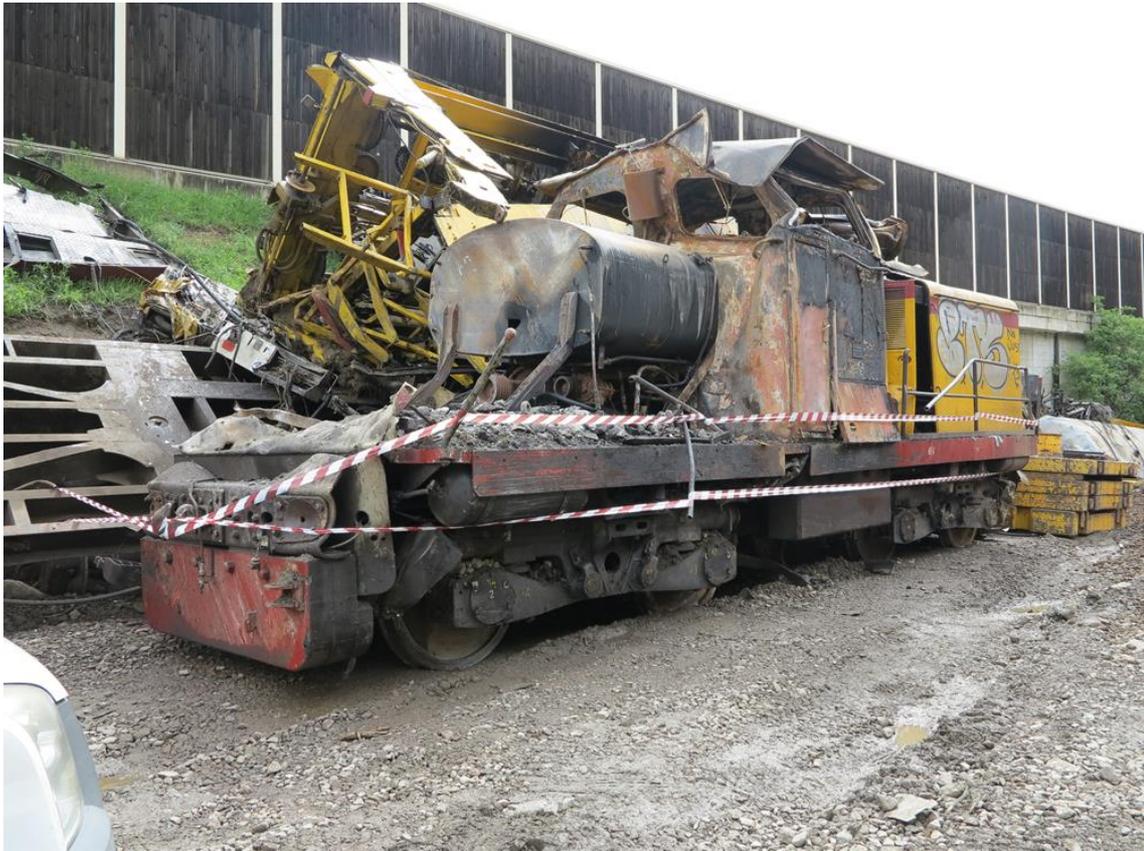
*Figura 5 - Locomotore del convoglio “rinnovatore” dopo il parziale sgombero dei rottami.
Notare la zavorra sotto la traversa di testa e tra i carrelli.*

A tutto ciò si aggiunge un elemento di dubbio: il locomotore IT RFI 270015, di cui è stato fornito un libretto di “manutenzione tecnica” edito nel 2000, risulta pesantemente zavorrato in corrispondenza delle traverse di testa e lateralmente (**Figure 5, 29 e 30**). Sulle figure del libretto però la zavorra non appare (**Figura 28**) e non si fa alcun cenno a modifiche del freno per adeguarlo alla maggiore massa da frenare. Documenti tecnici successivi non sono stati forniti e neppure progetti di modifiche e relative autorizzazioni. E’ quindi ragionevole dubitare dell’adeguamento della massa frenata del locomotore alla nuova maggiore massa da frenare che potrebbe non essere stato realizzato.

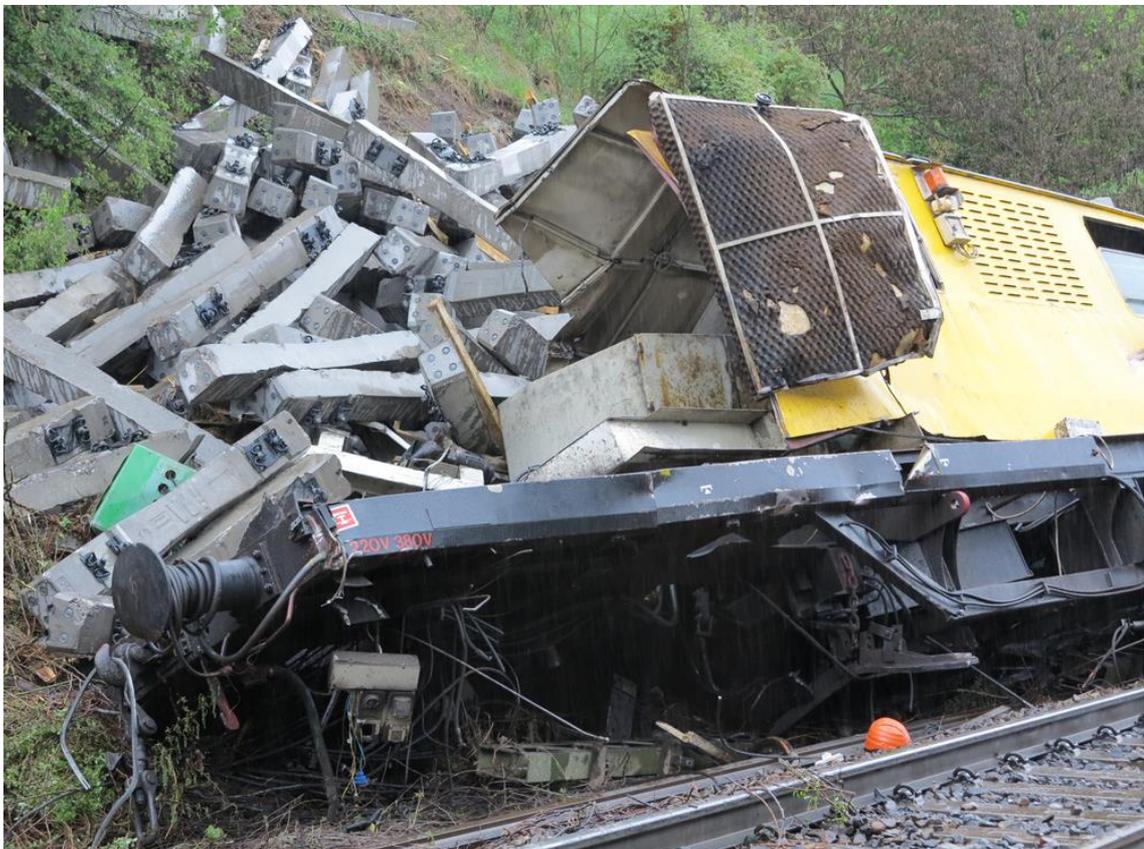
Figura 6 - Traverse fuoriuscite dai carri del rinnovatore in seguito all’urto

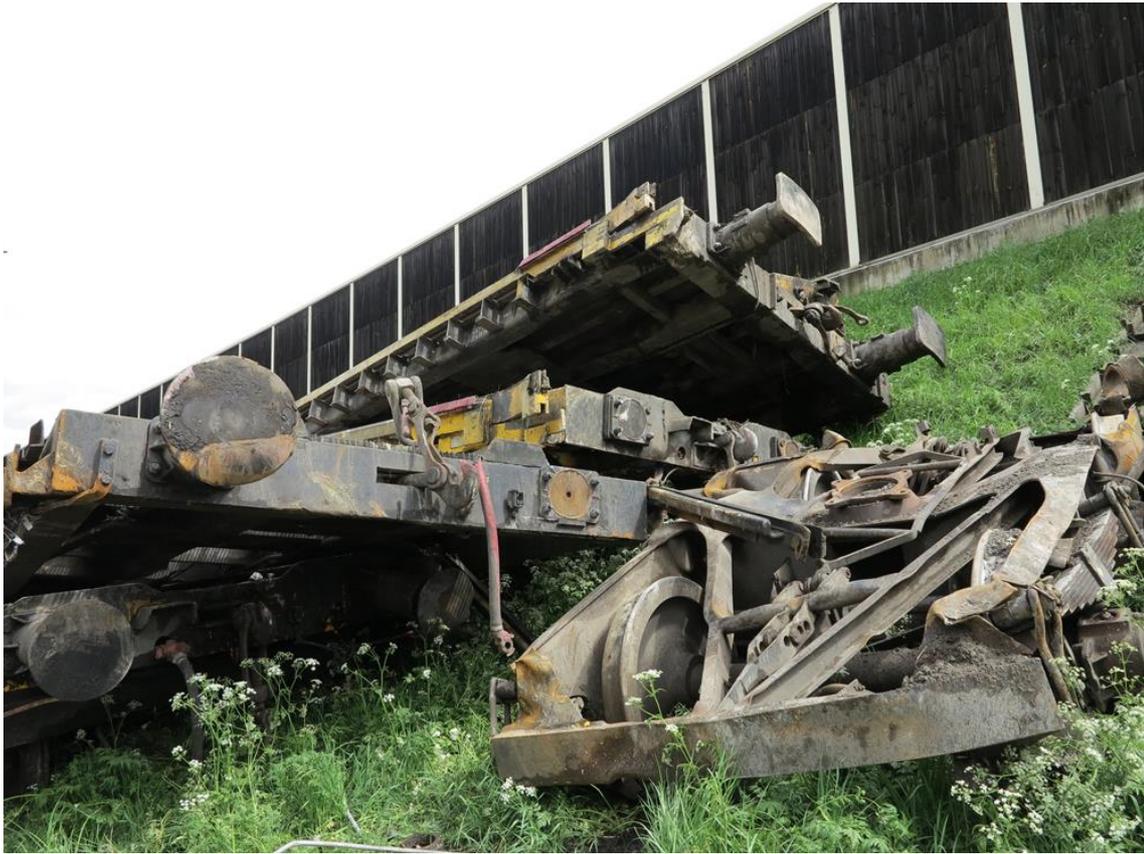
Figura 7 - Telai di carri del “rinnovatore”

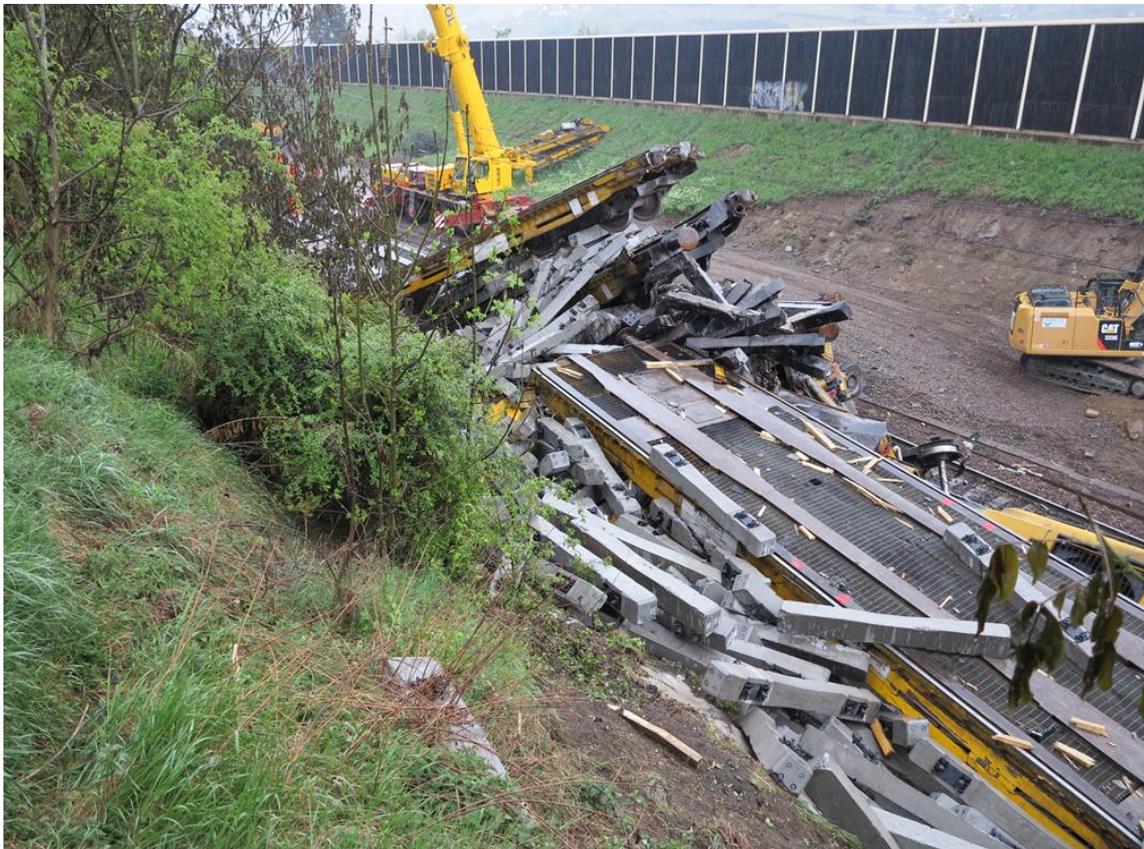
La velocità al momento dell'impatto è stata valutata in circa 80 km/h, considerando i tempi di occupazione dei circuiti di binario dell'RCE (Registratore Cronologico degli Eventi).

Figura 8 - Panoramica del punto dell’impatto

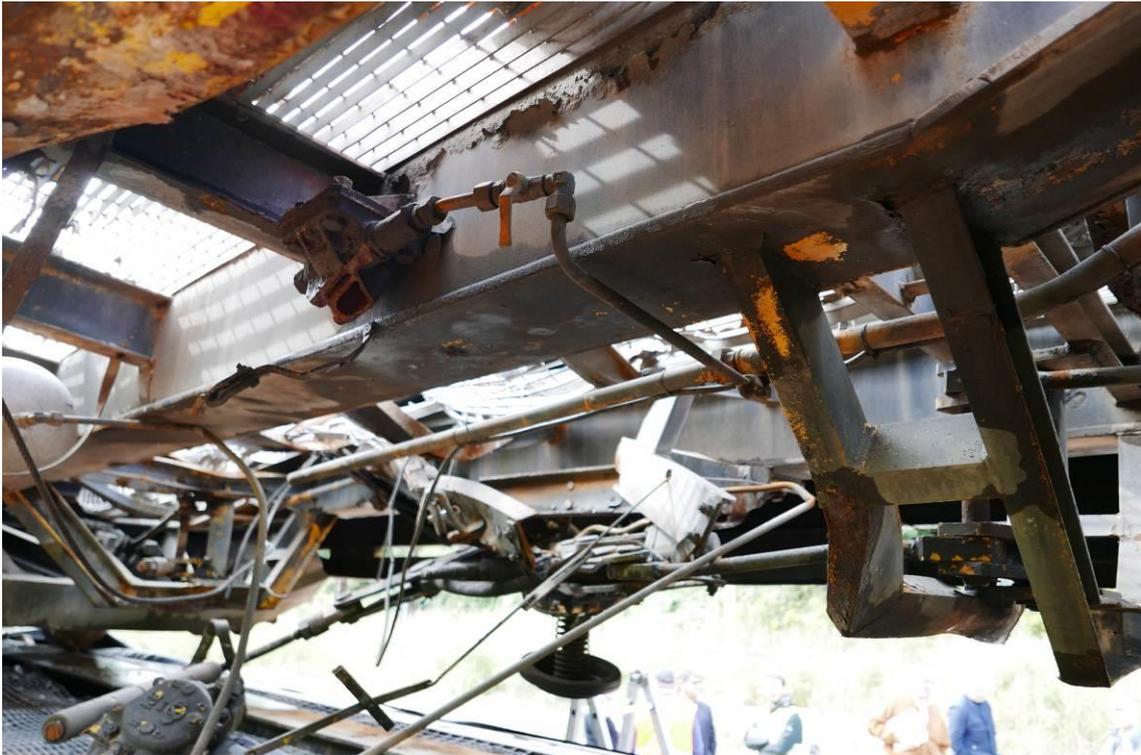
Figura 16 - Maniglia di isolamento freno del carro IT-RFI 170080-1 in posizione “isolato”

- massa frenata (**Tabella 1**): 393 t (pari a quella totale - 519 t – meno quella dei carri IT-RFI 170262-5, IT RFI 170083-5, IT RFI 170080-1 ed IT-RFI 170076-0 isolati dal freno, 18+36+36+36 = 126 t).

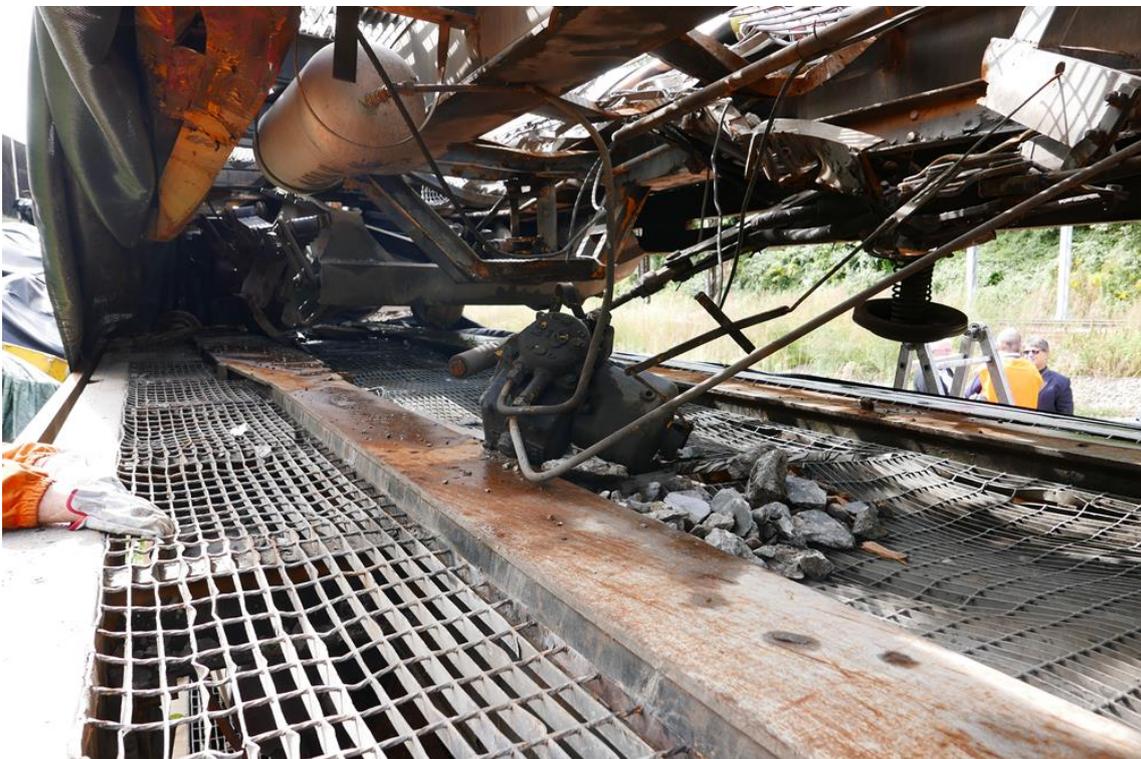
Figura 17 - Distributore del freno del carro IT-RFI 170080-1

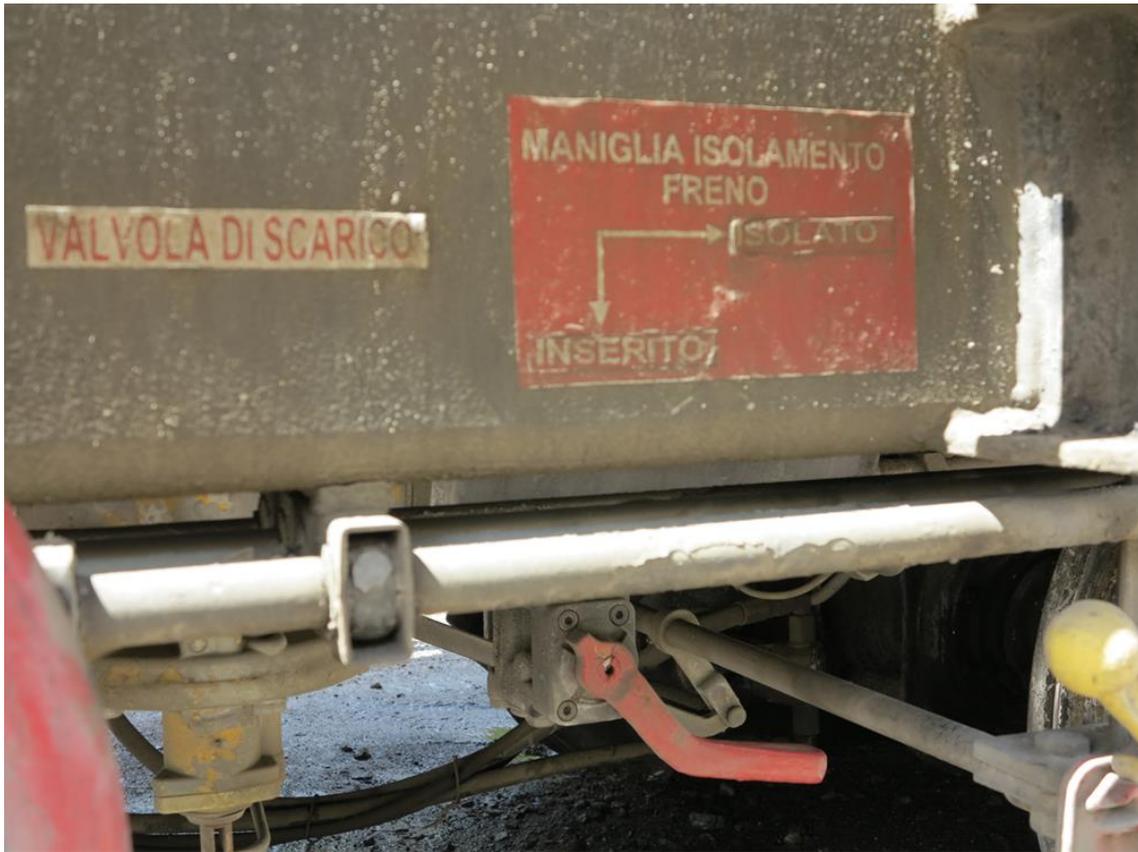
Figura 18 - Maniglia di isolamento freno del carro IT-RFI 170262-5 in posizione "isolato"

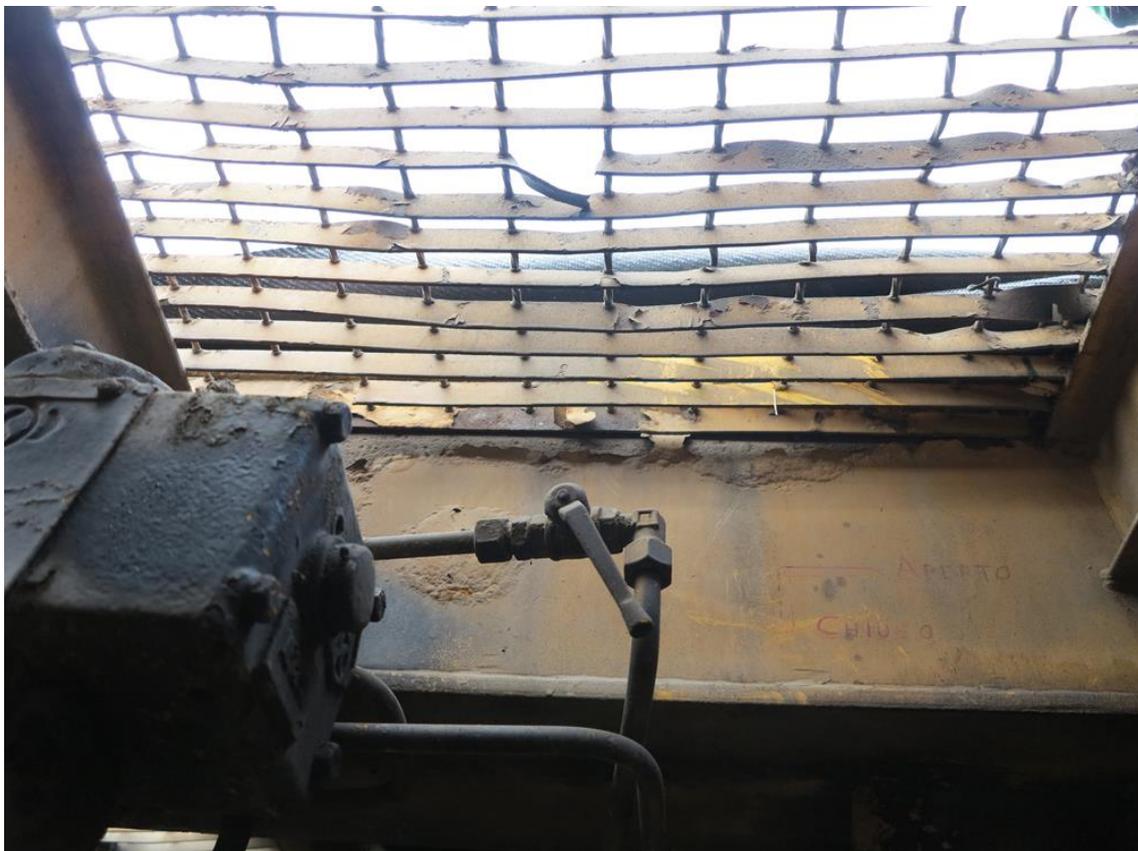
Figura 19 - Maniglia di isolamento freno del carro IT-RFI 170083-5 in posizione "isolato"

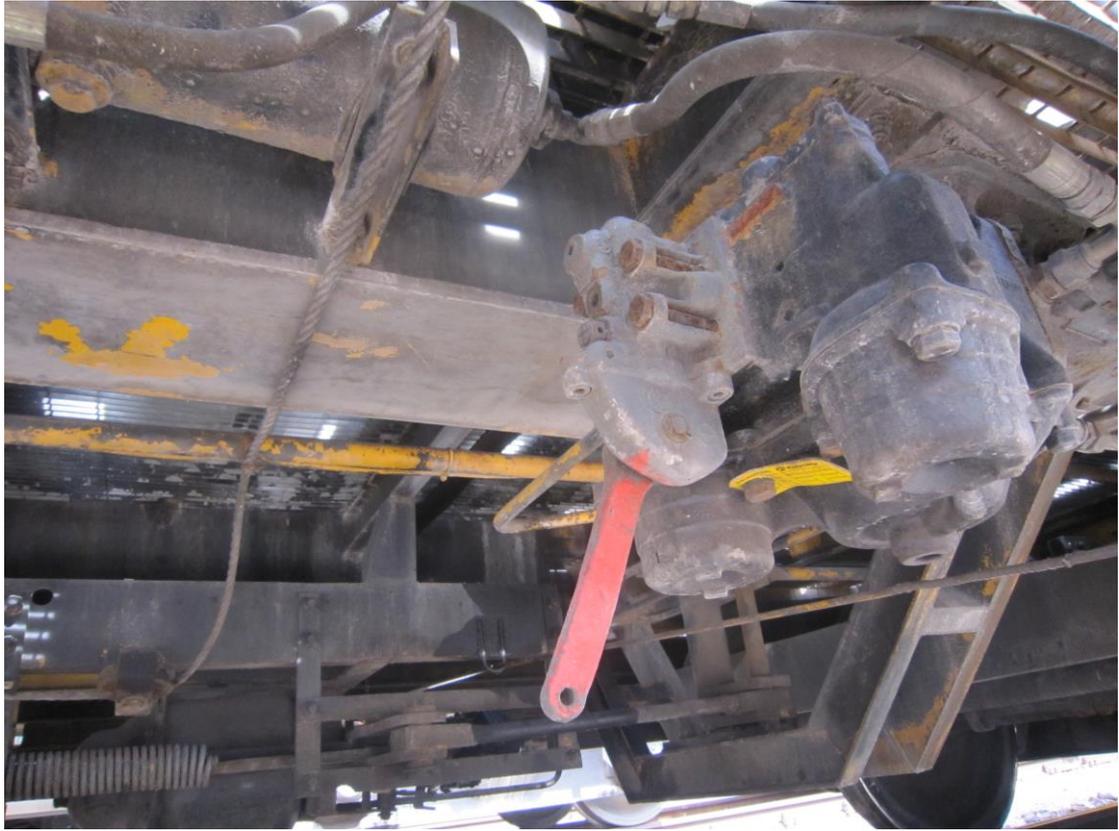
Figura 20 – Maniglia di isolamento freno del carro IT-RFI 170076-0 in posizione “isolato”

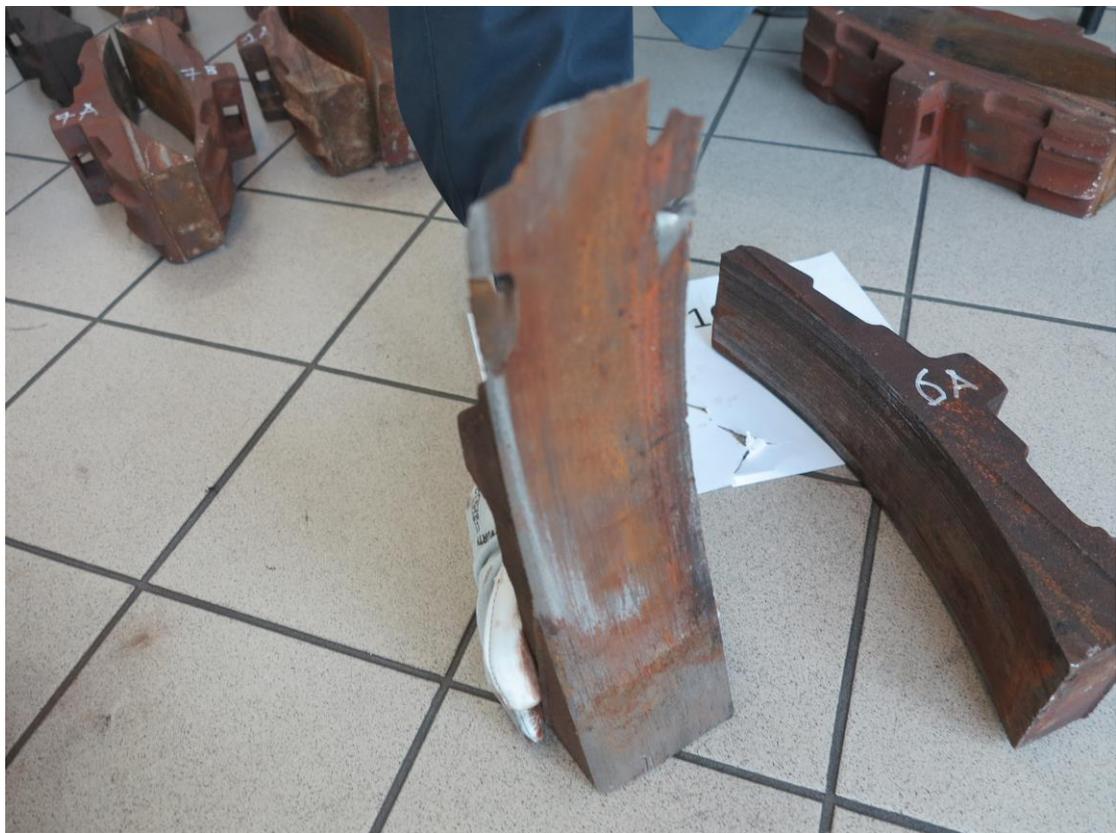
La Normativa di esercizio di Trenitalia UTMR/DRIC/IM Prot. P327 prevede che i ceppi dei carri vadano sostituiti quando lo spessore raggiunge i 10 mm nel punto di maggiore usura o al raggiungimento della linea di fede. Qui molti ceppi erano ben oltre entrambe tali condizioni limite.

Figura 21 – Ceppi oltre il limite dell'usura in opera sul carro IT-RFI 170262-5

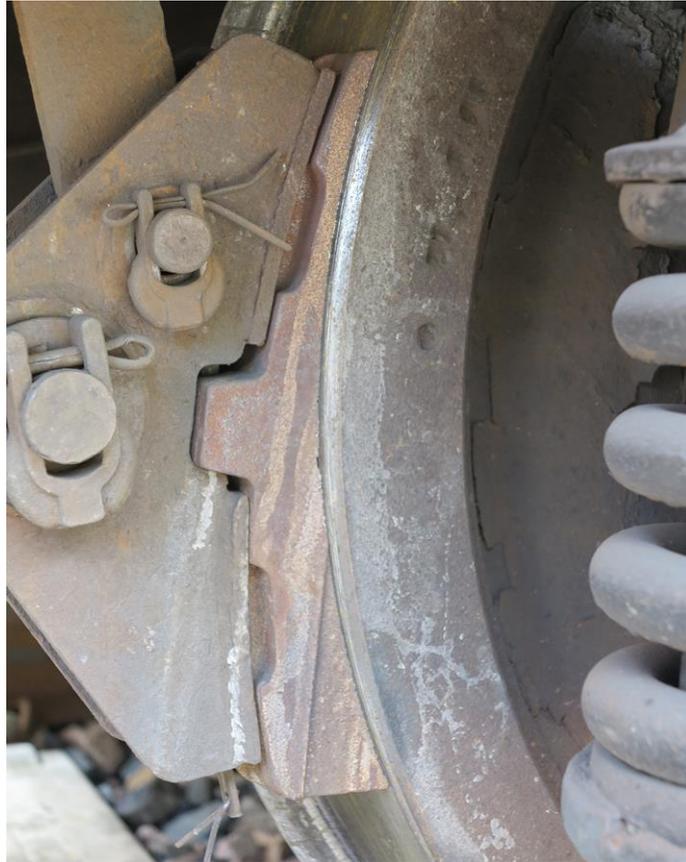
Figura 22 - Esempio di ceppo in condizioni anomale di lavoro e di usura

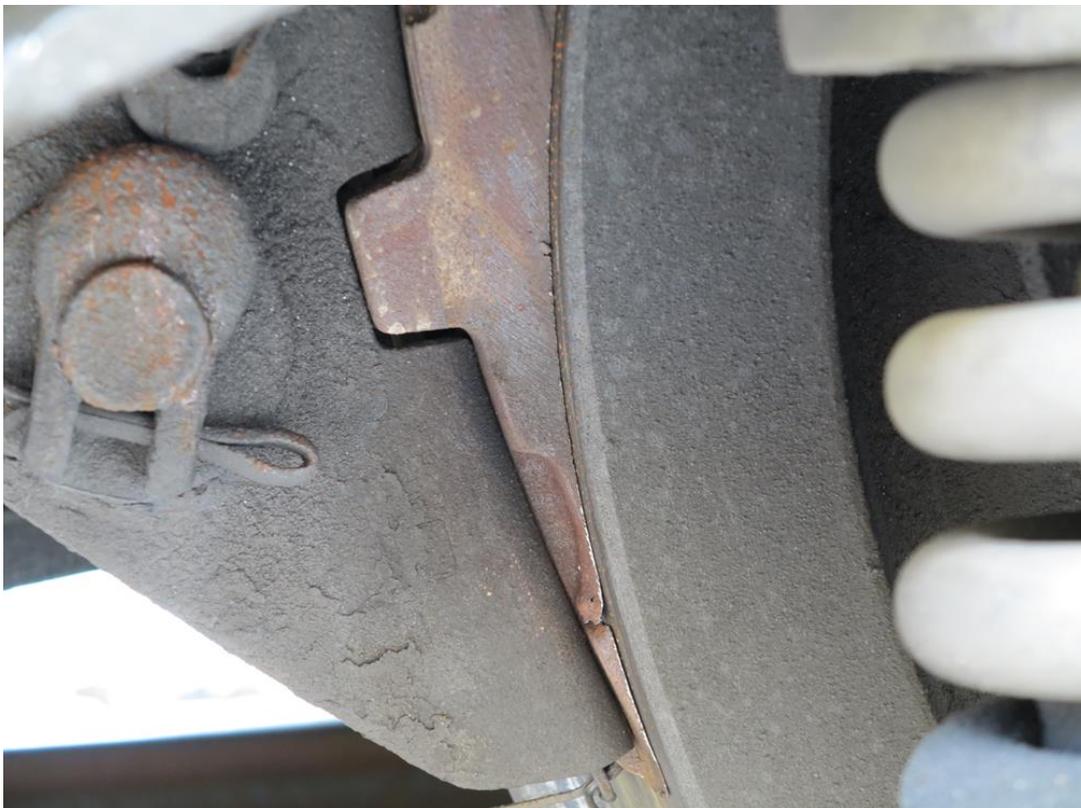
Figura 23 - Esempio di ceppo in condizioni anomale di lavoro e di usura

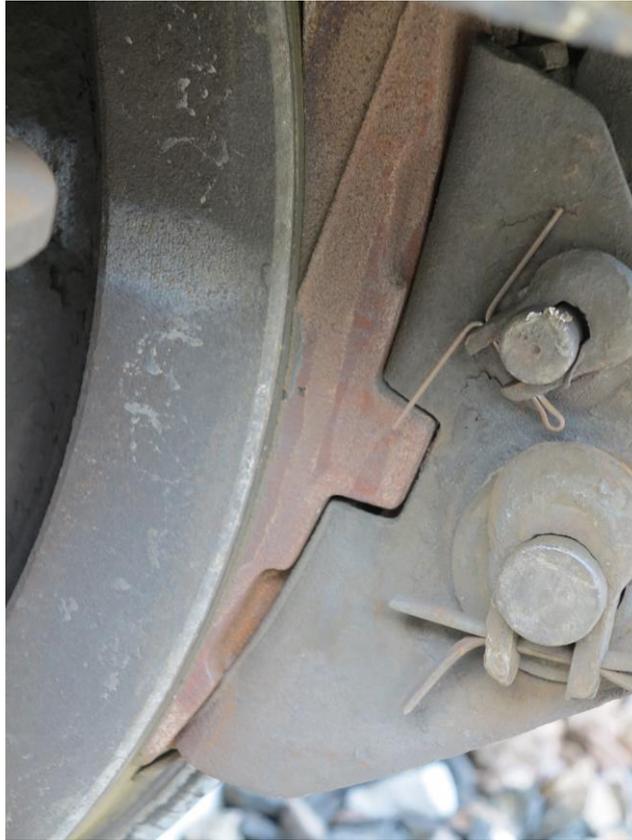
Figura 24 - Esempio di ceppo in condizioni anomale di lavoro e di usura

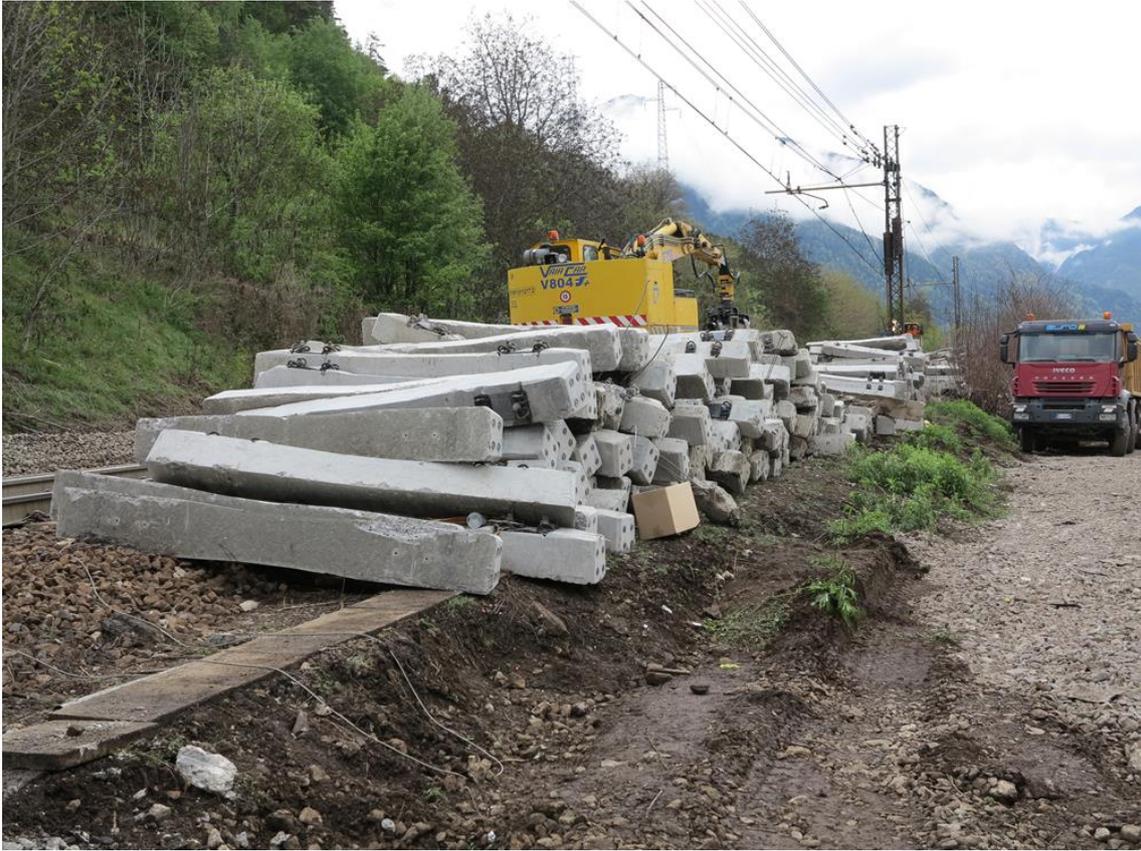
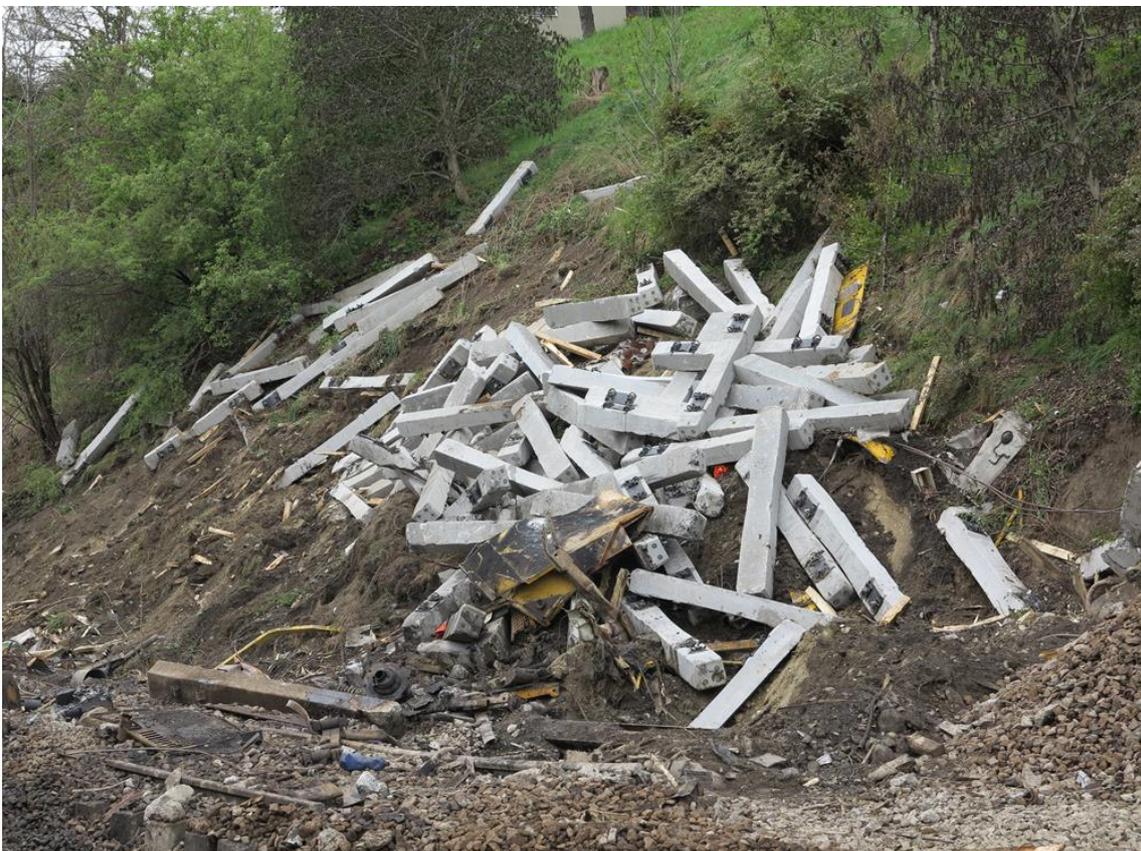
- massa da frenare: da informazioni fornite dalla Polfer risultano (contate dai loro agenti sul posto) n. 1195 traverse caricate, al netto di un quantitativo imprecisato caduto o danneggiato in seguito all'urto (**Figura 25 e Figura 26**). Si ha dunque, essendo la massa di una traversa di quel tipo (**Figura 27**) pari a 356 kg, $1195 \times 356 = 425$ t, quella dei portali pari a 12,3 t e quindi $393 / (425 + 415 + 12,3) = 393 / 852,3 \times 100 =$ circa 46%. Questo dato, già al limite del valore minimo ammesso (45%), nel nostro caso è peraltro scarsamente significativo perché si riferisce ad un freno in normali condizioni di efficienza e non tiene conto nella massa da frenare delle traverse non conteggiate.

Figura 25 - Traverse cadute dai carri in seguito all'urto

Figura 26 - Traverse cadute dai carri in seguito all'urto

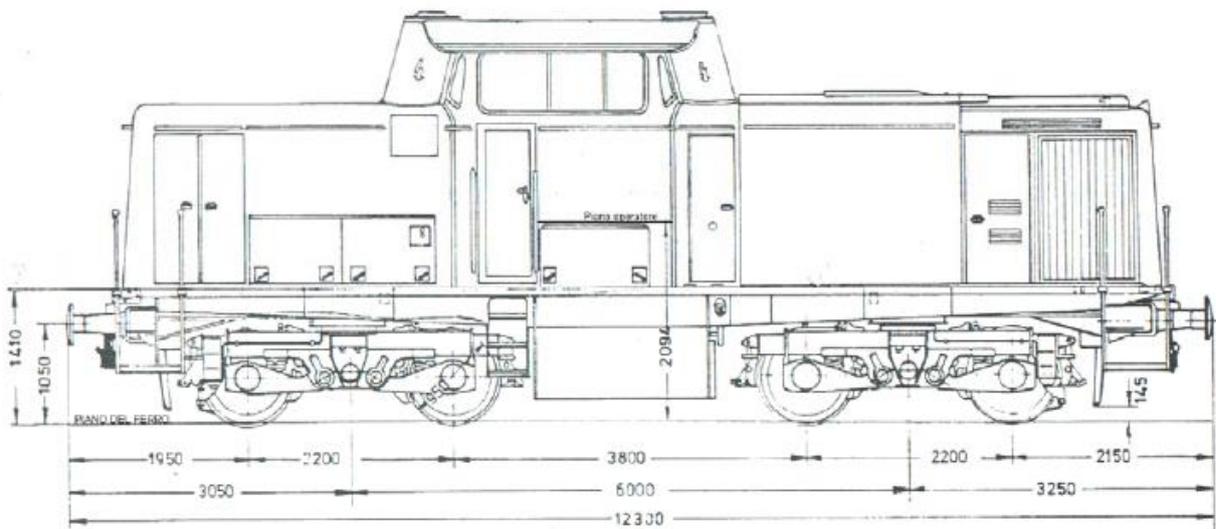
Figura 28 –Locomotore (dal libretto Documentazione Tecnica). Notare l’assenza di zavorra.

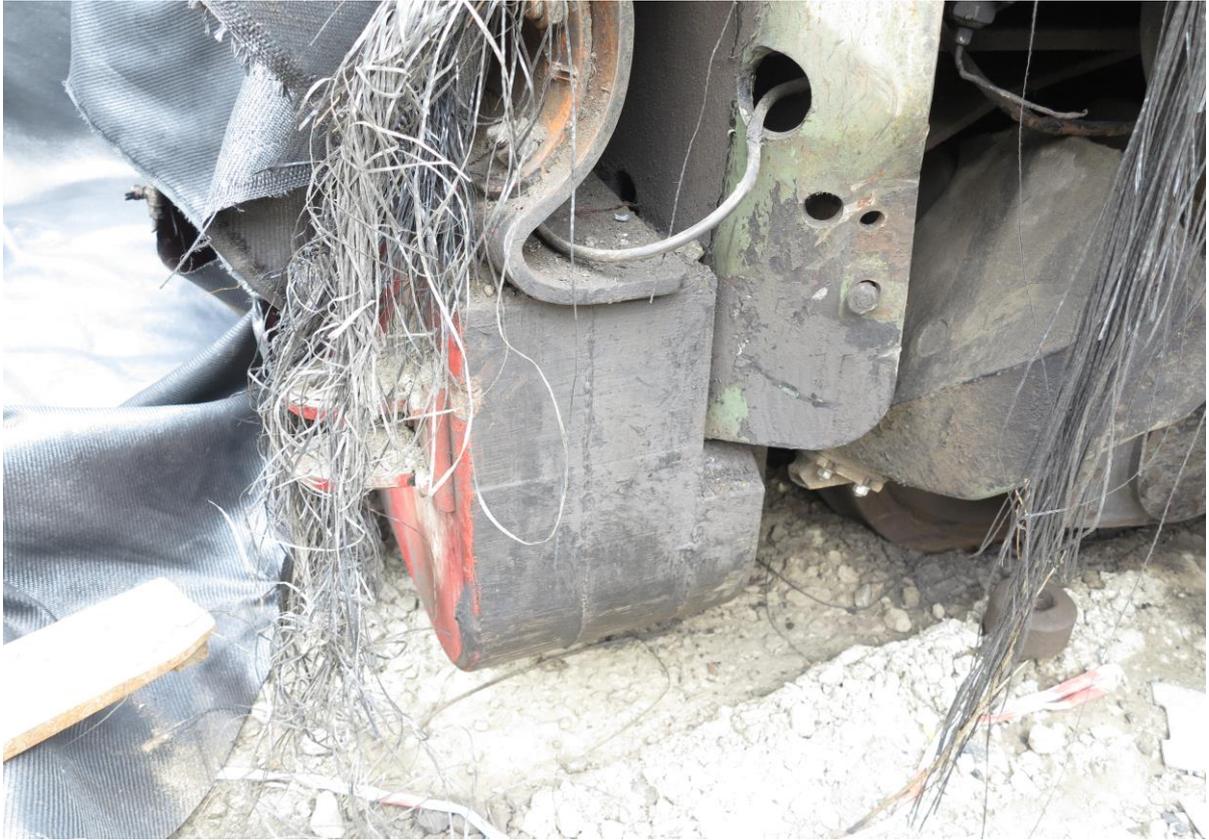
Figura 29 – Zavorra applicata sotto la traversa di testa del telaio del locomotore

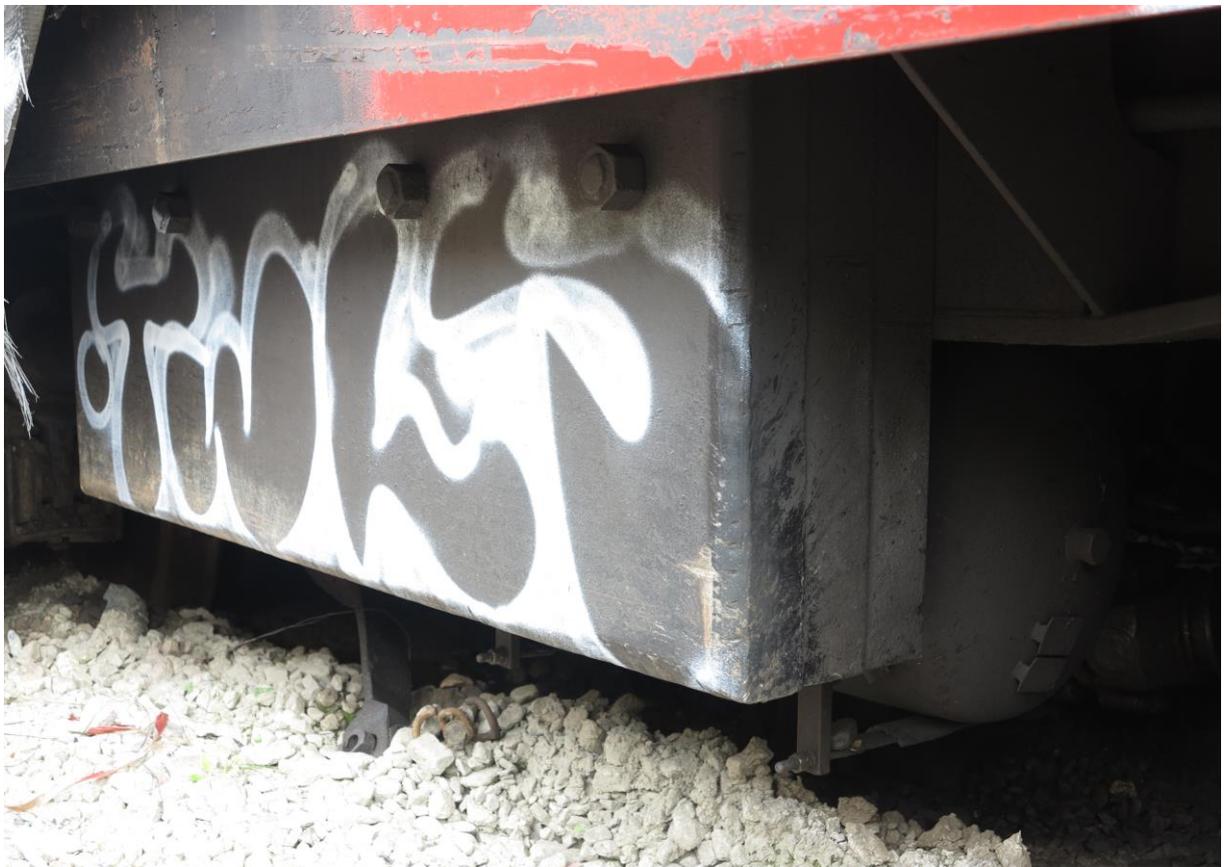
Figura 30 – Zavorra applicata lateralmente ai longheroni del telaio del locomotore

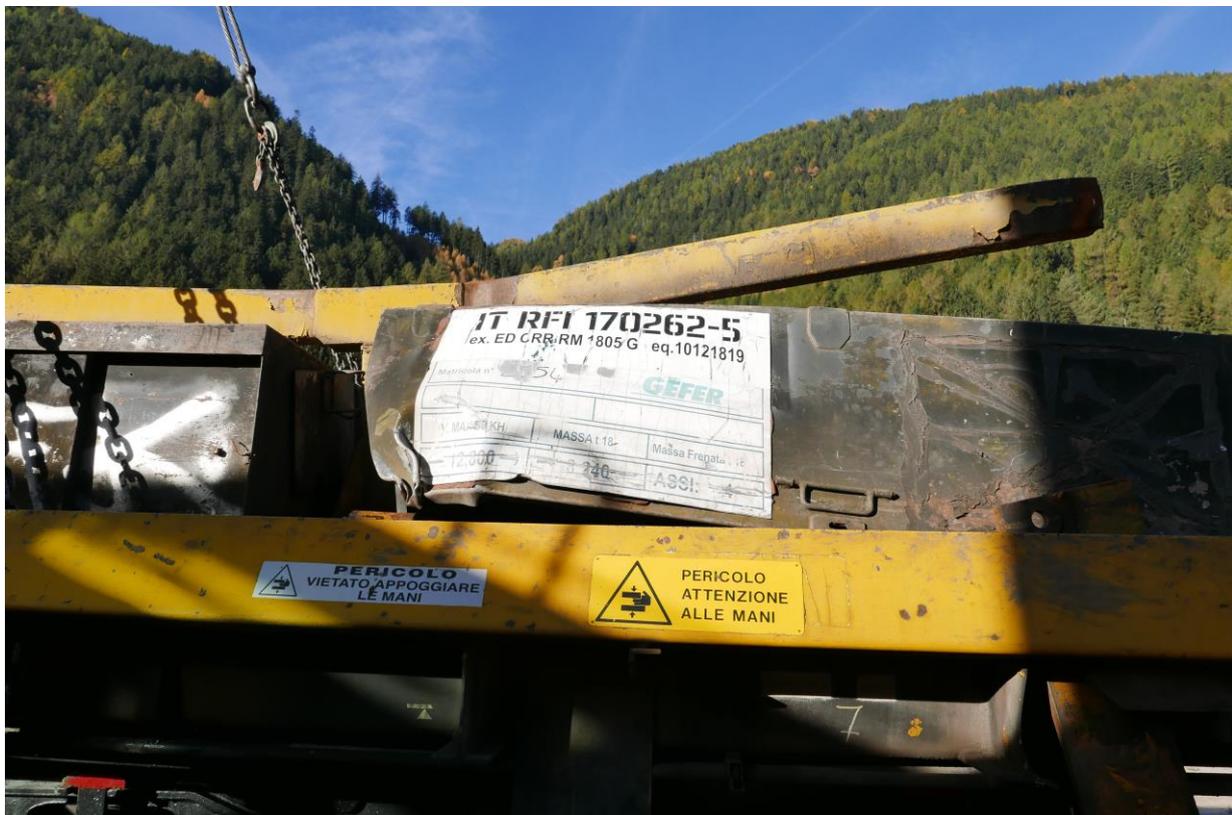
Figura 31 – Carro IT-RFI 170262-5

I comportamenti, che sulla base delle testimonianze si ha ragione di ritenere non "episodici", possono determinare, soprattutto nel caso di linee in forte pendenza, come quella in questione, incidenti molto gravi. Sono quindi indispensabili un'adeguata attività formativa sia per il Personale RFI che per quello delle Ditte ed un frequente ed incisivo controllo, soprattutto nelle ore notturne. Anche i dati relativi ai rotabili ed utilizzati nel computo della percentuale di massa frenata sono spesso inesatti. Si vedano, ad esempio, le **Figure 31 e 32**, che illustrano il sollevamento del carro IT RFI 170262-5, dove sulla targa del medesimo è indicata una tara di 18 t e sul display del dinamometro della gru ne figurano 34,4 .
