Ministero delle Infrastrutture e dei Trasporti

DIREZIONE GENERALE PER LE INVESTIGAZIONI FERROVIARIE E MARITTIME

**RELAZIONE DI INDAGINE
SULLA COLLISIONE TRA MEZZI D'OPERA
NELLA TRATTA FORTEZZA - BRESSANONE
DELLA LINEA VERONA – BRENNERO
IN DATA 25.04.2017**

14 dicembre 2017

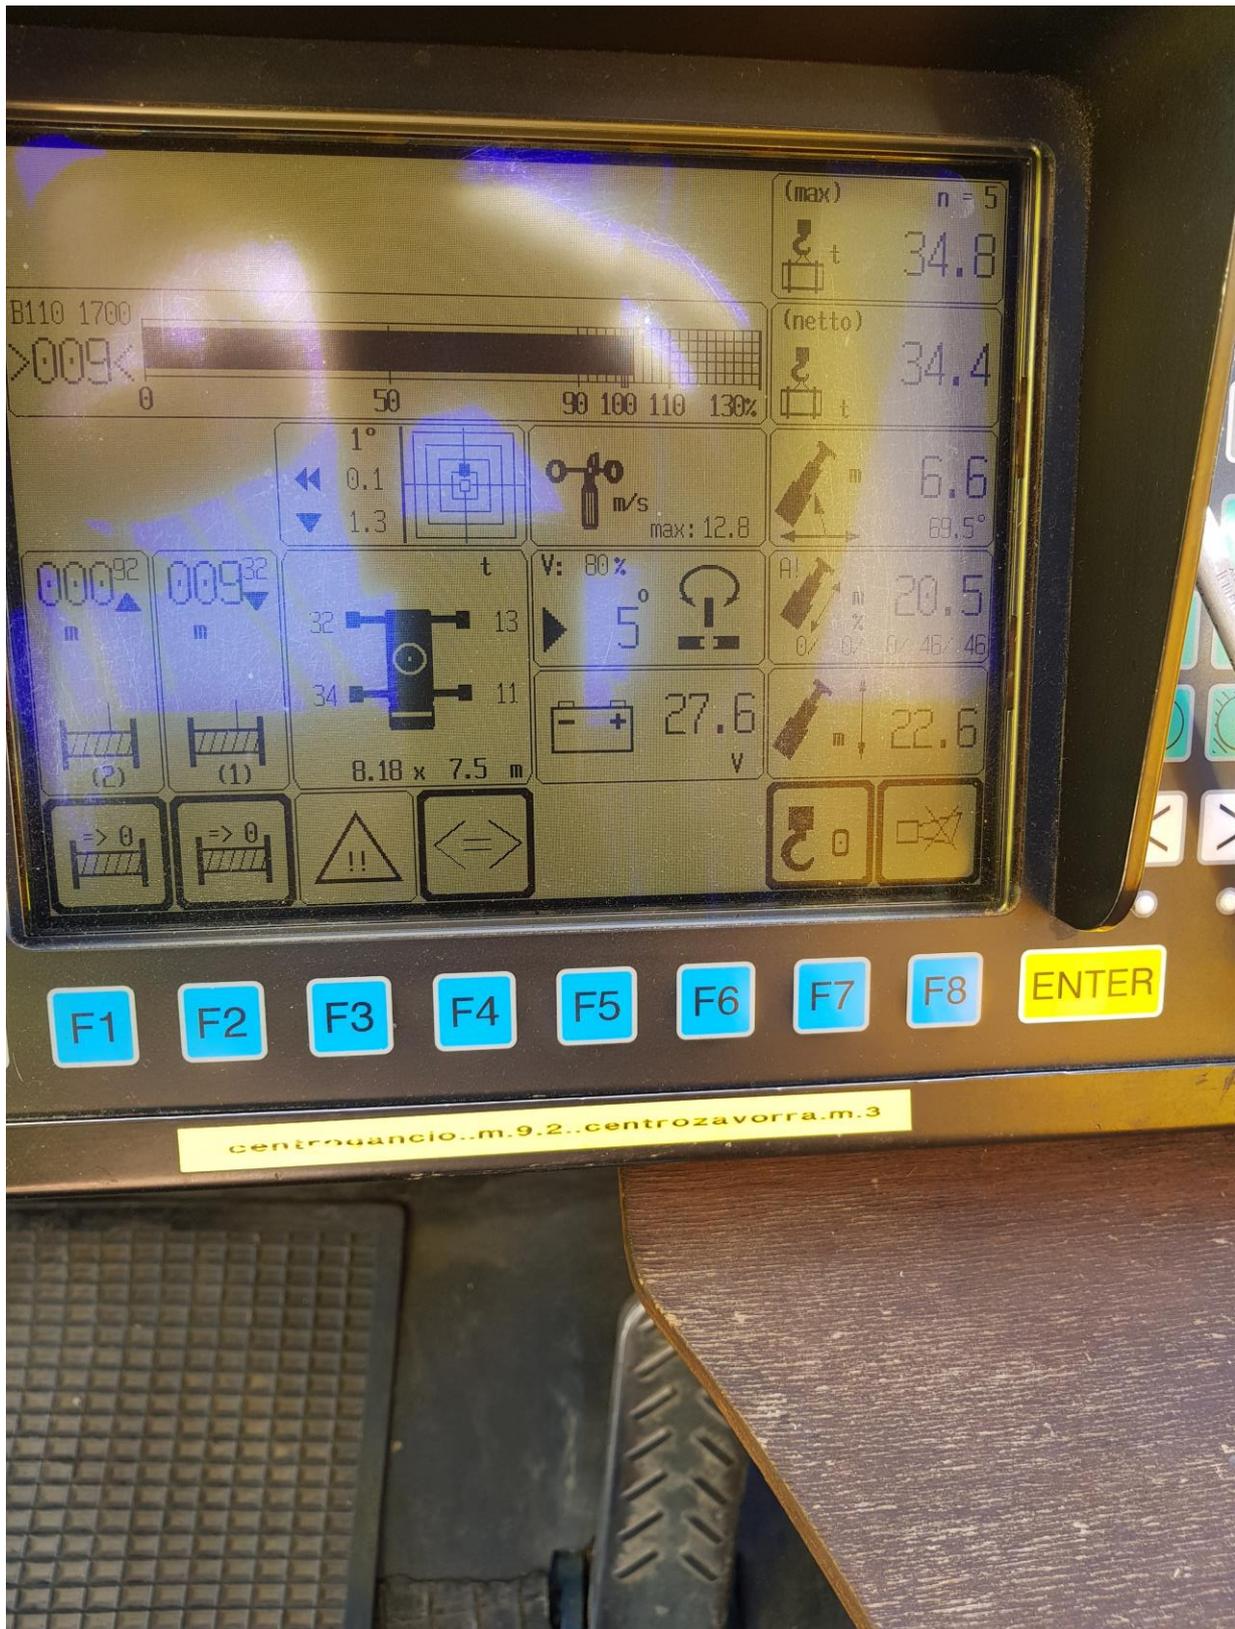
I comportamenti, che sulla base delle testimonianze si ha ragione di ritenere non "episodici", possono determinare, soprattutto nel caso di linee in forte pendenza, come quella in questione, incidenti molto gravi. Sono quindi indispensabili un'adeguata attività formativa sia per il Personale RFI che per quello delle Ditte ed un frequente ed incisivo controllo, soprattutto nelle ore notturne. Anche i dati relativi ai rotabili ed utilizzati nel computo della percentuale di massa frenata sono spesso inesatti. Si vedano, ad esempio, le **Figure 31 e 32**, che illustrano il sollevamento del carro IT RFI 170262-5, dove sulla targa del medesimo è indicata una tara di 18 t e sul display del dinamometro della gru ne figurano 34,4 .

Figura 32 –Display gru durante sollevamento carro IT-RFI 170262-5
