**DIREZIONE GENERALE PER LE
INVESTIGAZIONI FERROVIARIE E MARITTIME**

**RELAZIONE DI INDAGINE
SULL'INCIDENTE FERROVIARIO OCCORSO IL 16 FEBBRAIO 2015**

**COLLISIONE, SULLA LINEA PIACENZA – BOLOGNA ALLA STAZIONE
DI RUBIERA, TRA IL TRENO REGIONALE R11419 DI TRENITALIA E
CARRI PIANALI VUOTI, SVIATI SULLA LINEA DAL BINARIO DEL
RACCORDO “TERMINAL RUBIERA”, CON DERAGLIAMENTO DELLA
VETTURA SEMIPILOTA E DEL PRIMO ASSE DEL SECONDO VEICOLO
DEL TRENO R11419**

03 Dicembre 2015

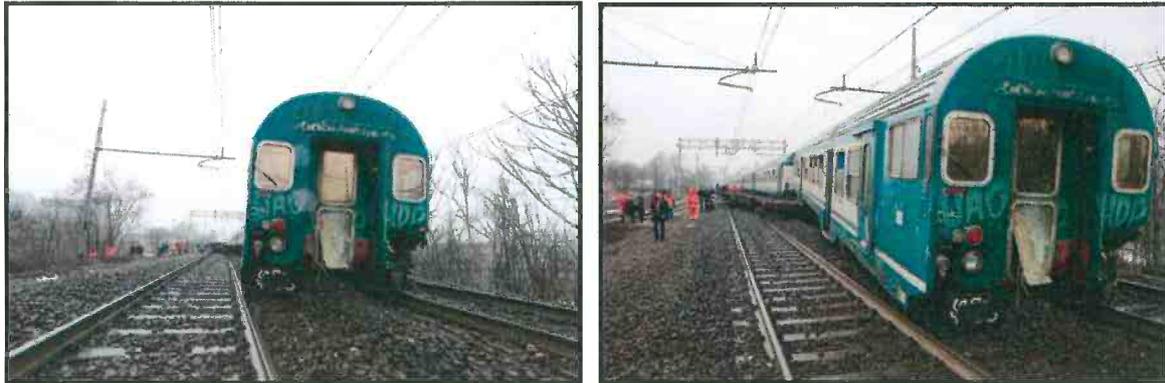
La collisione ha causato il deragliamento della vettura semipilota e del primo carrello del secondo veicolo del treno R11419, che si è poi arrestato circa alla progressiva km. 48+516 della linea.

La vettura semipilota ha subito danni ingenti, la carrozza sviata con il primo carrello e la carrozza successiva nella composizione del treno hanno subito danni rilevanti, mentre le altre carrozze del treno regionale R11419 non hanno riportato danni apparenti. La vettura semipilota, la seconda e la terza carrozza della composizione del treno regionale sono state poste sotto sequestro giudiziario.

Figura 1 – La vettura pilota sviata, con il carro sviato incuneato sotto la cassa

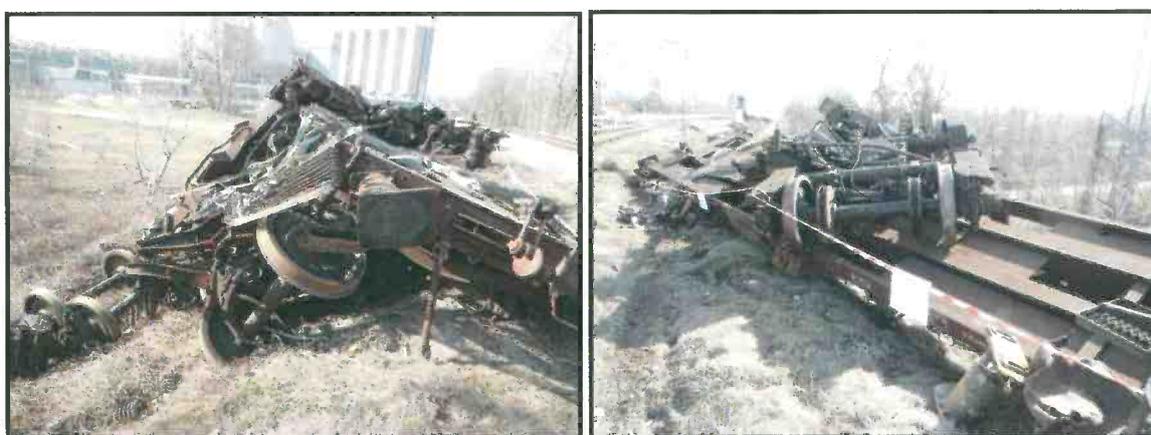
I carri pianali con le matricole 31834557120-8, 31834557437-6, 31834556598-6 e 31834556270-2 (il 1°, 2°, 3° e 4° carro della colonna dei 21 carri) sono stati gravemente danneggiati; nel corso dei sopralluoghi si è constatato che tali carri erano stati rimossi ed accantonati lungo la massicciata adiacente al “Fascio presa e consegna Acciaieria” e al binario del Raccordo.

Si è inoltre constatato che i tubi flessibili della condotta generale del freno continuo dei quattro carri si presentavano integri, mentre i respingenti ed i ganci di trazione risultavano gravemente danneggiati o divelti.

Figura 3 – I carri accantonati lungo la massicciata adiacente al binario del Raccordo.
