RAPPORT

JB 2010/08

RAPPORT OM SAMMENSTØT MELLOM
PERSONTOG 2387 OG GODSTOG 5741
PÅ KOPPANG STASJON RØROSBANEN
17. DESEMBER 2009

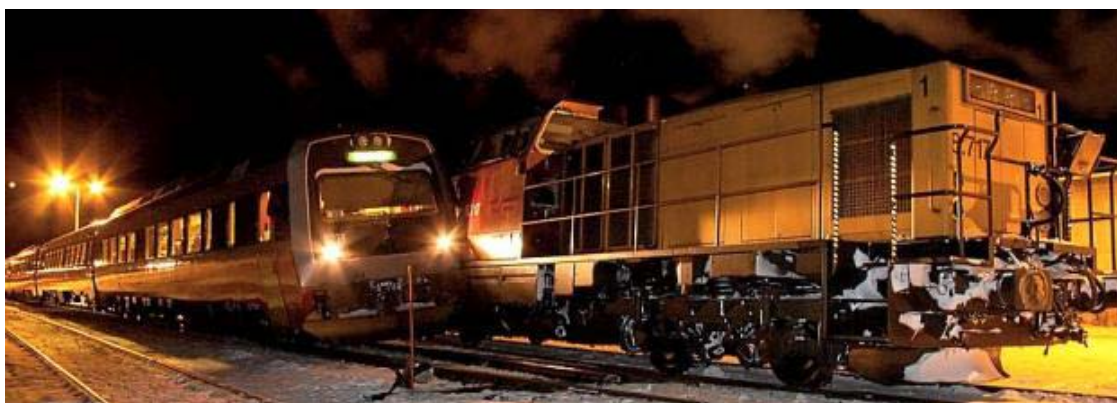
Figur 1: Bilde av togenes posisjoner etter sammenstøtet. (Foto: Tipser til Aftenposten)

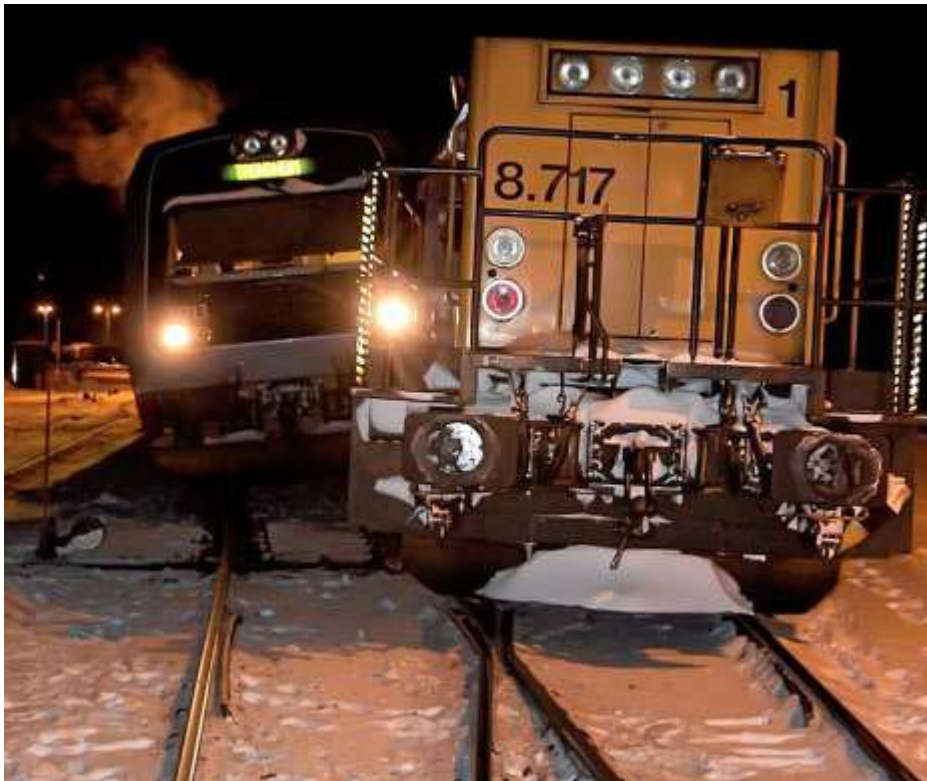
Figur 2: Togene sett forfra etter sammenstøtet. (Foto: Tipser til Aftenposten)

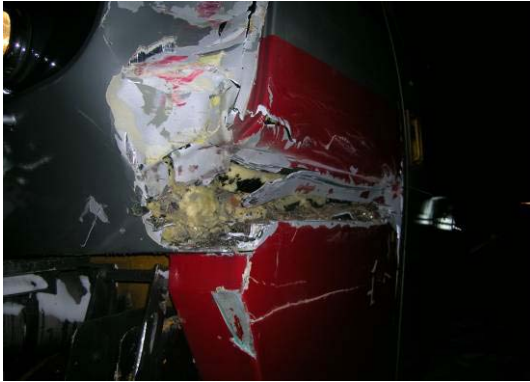
Det ble mindre karosseriskader på det førende lokomotivet i godstoget og det førende motorvognsettet i persontoget.

Figur 4: Karosseriskadene i fremre del på motorvognsettet.

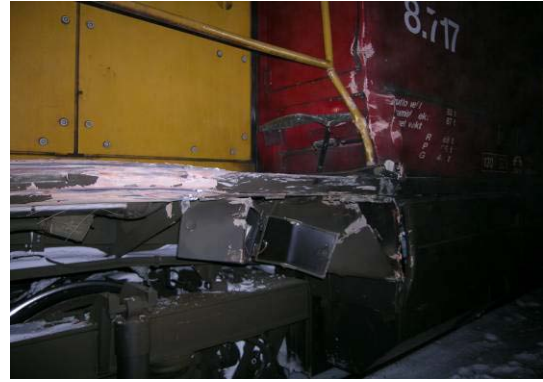
Figur 5: Skadene på det fremre lokomotivet i godstoget.

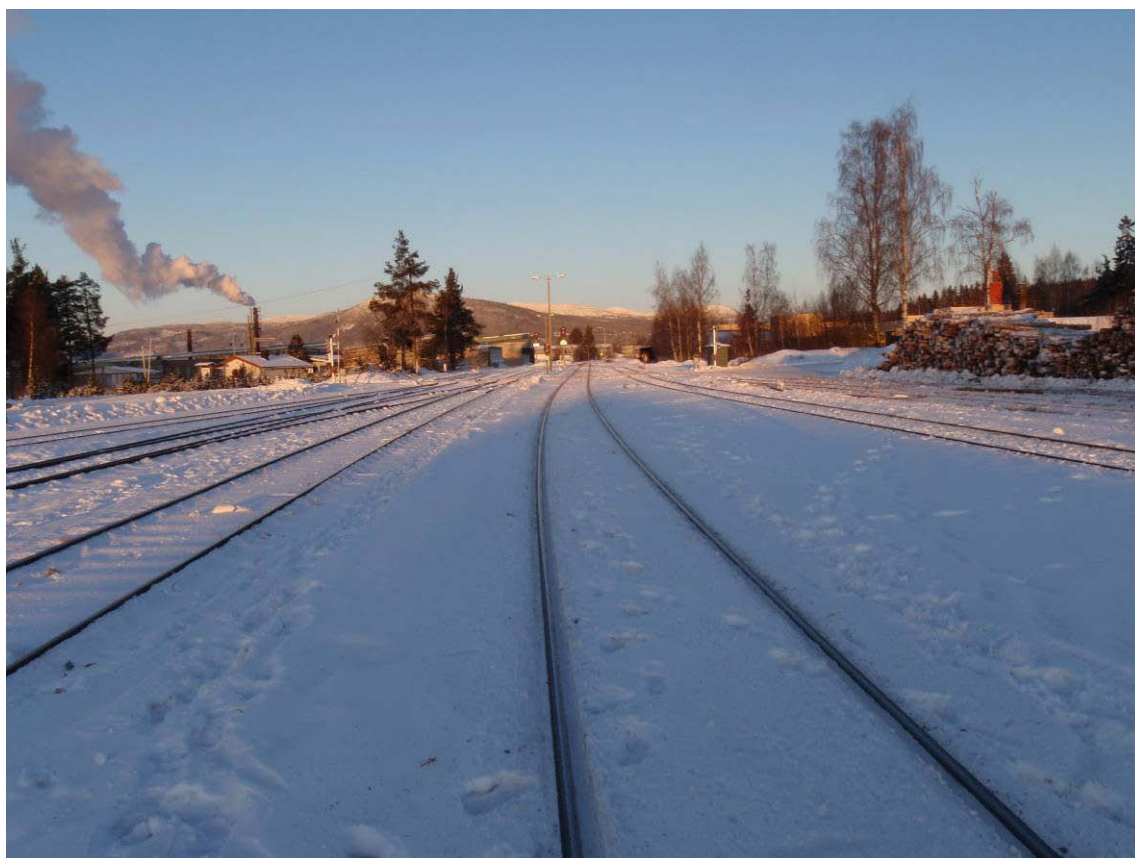
Figur 6: Sporarrangementet i nordre ende av Koppang stasjon. Bildet er tatt ved spor 1.

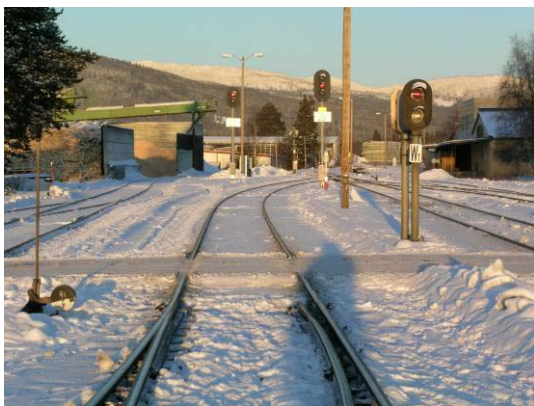
På Koppang stasjon er utkjørhovedsignal L 573 KOP plassert til venstre for spor 1, med en pil som peker mot spor 1. Det er ca. 24 meter fra signalet til middel for spor 2. Utkjørhovedsignal N 573 KOP står til venstre for spor 2. Det er ca. 12 meter fra signalet til middel for spor 1. Begge sporene er utstyrt med togsorsignaler. Signalene er forskjøvet i forhold til hverandre, og dette anses å ha hatt betydning for hendelsen.

Figur 7: Bilde tatt fra spor 2 hvor godstoget stod ved avgang.

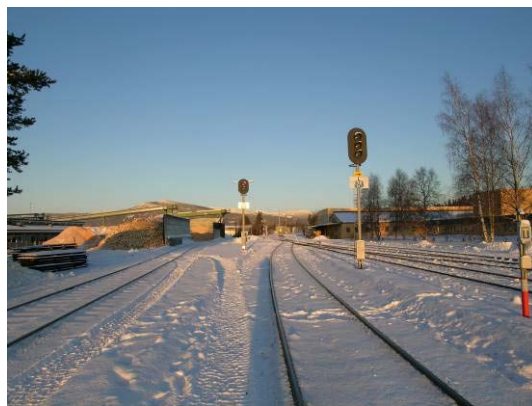
Signalplasseringen var ikke i henhold til teknisk regelverk.

Figur 8: Viser signalplasseringen for spor 1 og 2.

Havarikommisjonen tilrår Statens Jernbanetilsyn å pålegge Jernbaneverket å ta en gjennomgang av signalplasseringen på alle stasjoner for å påse at signalene er plassert i henhold til forskrift/teknisk regelverk, og at eventuelle avvik er sikkerhetsmessig dokumentert.

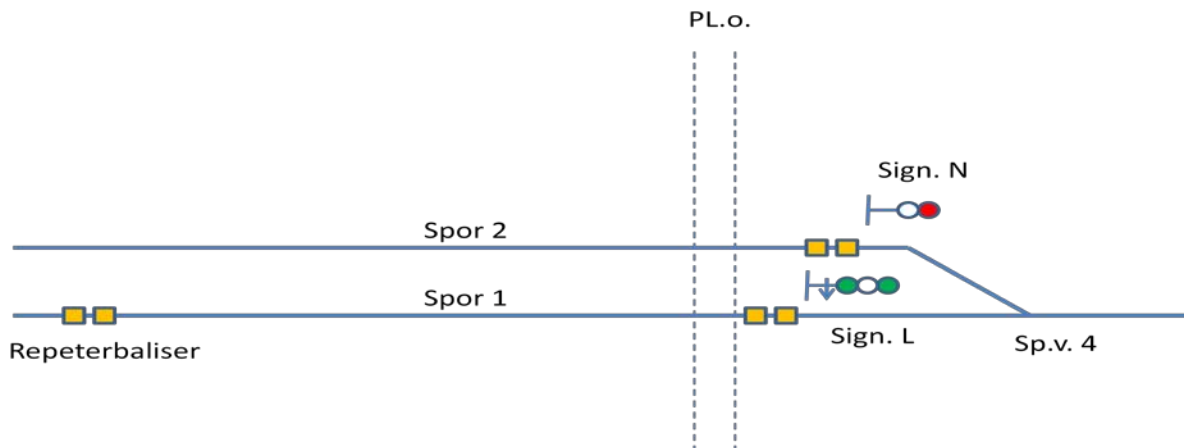
Avstanden fra utkjørhovedsignal N på Koppang stasjon og ut i middel mot nabospor er for kort til å forhindre sammenstøt (flankekollisjon) ved forbikjøringer av signaler i ”stopp”, hvis det samtidig kommer tog i nabospor. Det samme er tilfelle hvis utkjørhovedsignal L eller N blir forbikjørt når det kommer tog i mot, og dette passerer hovedsignalet like før utkjørsignalet blir forbikjørt i ”stopp” (frontkollisjon).

Disse forholdene er også beskrivende for mange andre stasjoner på alle banestrekninger på Jernbaneverkets nett. ATC som barriere mot sammenstøt er avhengig av tilstrekkelig bremsevei mellom signal/balisegruppe og ”fiendtlig” togvei. Sikkerhetssonen etter et utkjørhovedsignal er i mange tilfeller for kort. Om et tog umotivert kjører forbi et utkjørhovedsignal i ”stopp” vil dette havne ut i middel for annet togspor.

Figur 9: Plassering av baliser og utkjørhovedsignaler i B-enden på Koppang stasjon. Skissen viser bare spor 1 og 2. Det er flere spor i området.

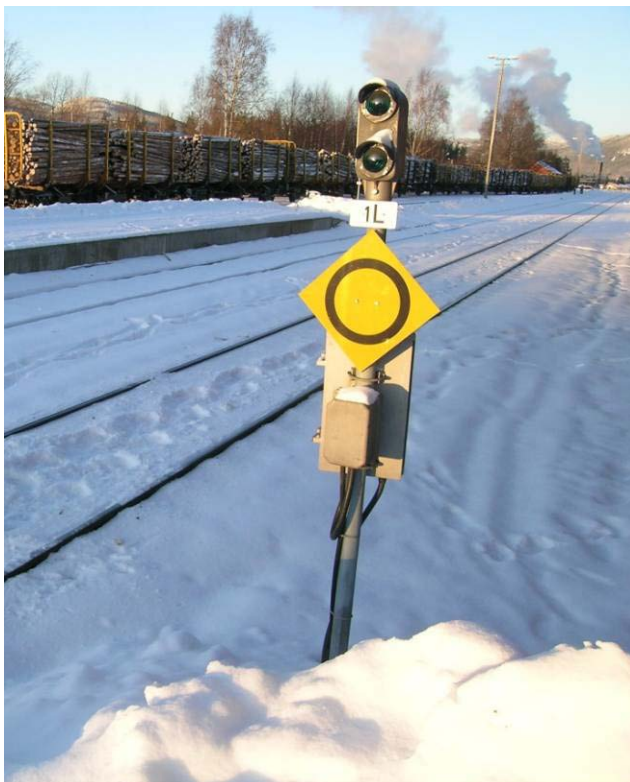
Figur 10: Viser skilt nr. 60D der repeterbaliser er plassert. (Balisene ligger under snøen midt i sporet til

Skiltene settes vanligvis opp på en egen stolpe, men på Koppang stasjon er dette skiltet plassert på samme stolpe som togsorsignal 1L.

venstre for skiltet)

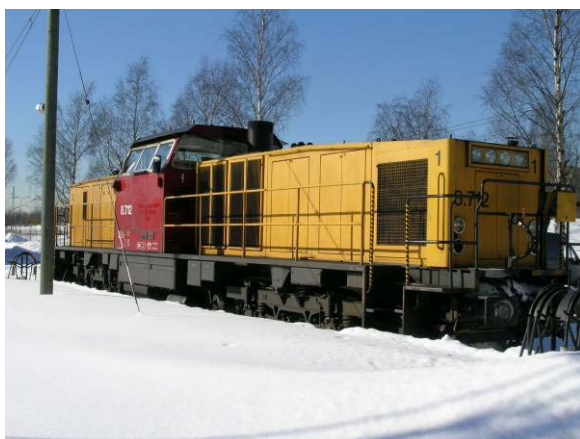
Figur 12: Viser et DI8-lokomotiv, og eksosanlegget som dekker noe av sikten fra førerrommet ved kjøring fra ende 1.

Det er et førerrom på DI8, plassert midt i lokomotivet, med en førerplass for hver kjøreretning. Førerplassen er på høyre side i kjøreretningen, mens assistent- / kjørelærer plass er på venstre side i kjøreretningen. Ved kjøring fra ende 1, som den 17.12, er noe av sikten fra assistent- / kjørelærer plass dekket av eksosanlegget som går opp til over taket til venstre for midten av frontruten. Dette kan ha hatt betydning for kjørelærers vurdering av signalbildene.
