## RAPPORT

JB RAP: 9/2004

Onsdag 17. september 2003 kjørte tog 573 03 inn i endebutten til spor 3 ved innkjøring på Bodø stasjon, Nordlandsbanen. Hastigheten ved sammenstøtet var 51 km/t.

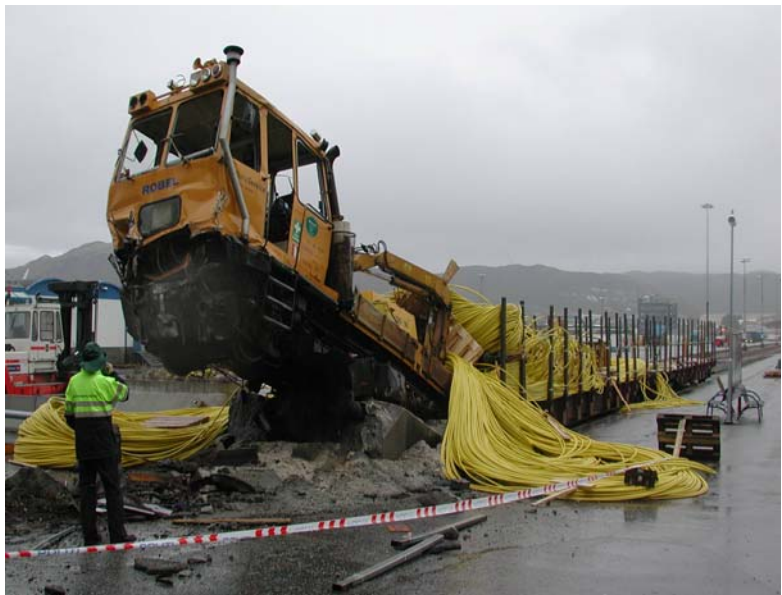
Ved innkjøring til Bodø stasjon oppdaget lokomotivføreren at toget manglet bremsekraft. Han klarte ikke å redusere hastighet, og toget kjørte derfor rett inn i endebutten i spor 3 slik at skinnetraktoren klatret/hoppet opp og ble hengende over endebutten med førerhuset opp i været. Vognen nærmest skinnetraktoren ble stående med endebjelken under skinnetraktoren og med første boggi avsporet. Vogn nummer to ble stående på sporet. Lasten, som var fiberoptisk kabel, ble slynget løs og ble liggende sammenfiltret på vognene og bakken rundt endebutten. Kabelen måtte kondemneres. Skinnetraktoren fikk så omfattende skader at den ikke ble reparert. Vognene fikk en del mindre skader. Disse ble utbedret og satt tilbake i trafikk.

Kontroll av toget etter hendelsen viste at styreventilene på begge godsvognene var avstengt. Parkeringsbremsen på den bakerste godsvognen var noe tilsatt. Det var ikke utarbeidet vognopptak og utregnet bremseprosent for toget. Skinnetraktorens bremses hadde virket. Hjulbanene var missfarget og bar tydelig preg av overoppheting. Det var små hjulslag og hjulbanen var oppfliset.

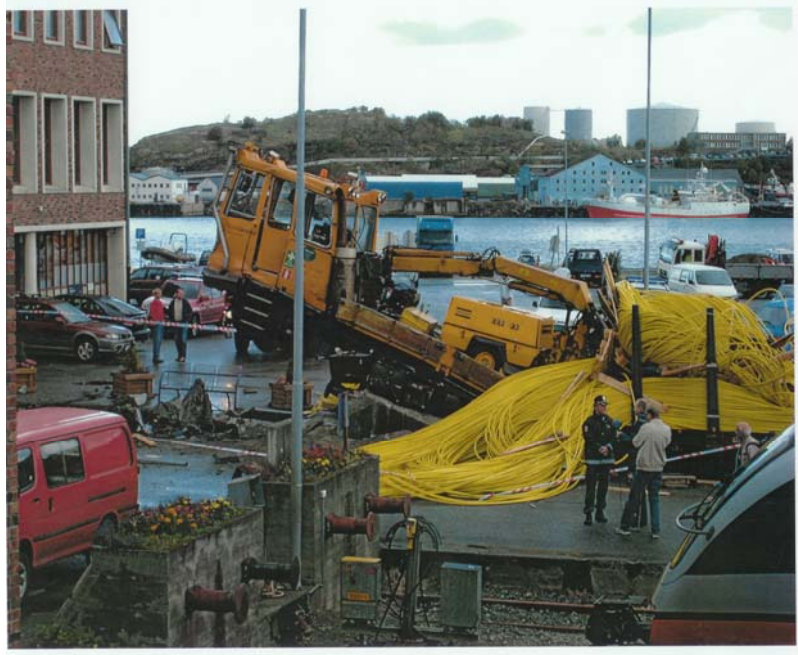
Bodø stasjon mangler gode barrierer i enden av togsporene som ender inn mot stasjonsbygningen. Det er kort avstand mellom endebutt og stasjonsbygning, og faren for at tog kan ende inn i selve bygningen er til stede. Dette var det andre tilfellet i løpet av få år et tog ikke fikk stoppet og kjørte rett inn i endebutten og ble hengende inn over plattformen.

Det er også en reell fare for at reisende og personell utenfor bygningen kan bli skadet ved kollisjon mellom tog og endebutt med den løsningen som i dag finnes på Bodø stasjon.

Det bør vurderes løsninger som sikrer at togene reduserer hastigheten, eventuelt ledes inn i spor som ikke ender opp mot stasjonsbygningen.

- 1) CargoNet AS foretar de nødvendige kontroller og inngår nødvendige skriftlige avtaler ved bruk av kontraktører/entreprenører i transportoppdrag (JB tilråding nr. 32/2004).
- 2) Jernbaneverket innarbeider rutiner slik at det ikke ved feiltagelser utføres transportoppdrag Jernbaneverket ikke er godkjent for (JB tilråding nr. 33/2004).
- 3) CargoNet AS og Jernbaneverket utarbeider prosedyrer som sikrer at lokomotivfører og togleder får nødvendige data om toget slik at et korrekt vognopptak kan utarbeides (JB tilråding nr. 34/2004).
- 4) Jernbaneverket utarbeider bedre barrierer for sikring av plattformen mellom sporene og stasjonsbygningen ved på Bodø stasjon (JB tilråding nr. 35/2004).
