RAPPORT

JB RAP: 11/2004

Avgitt: 16. august 2004

Natten mellom mandag 13. oktober og tirsdag den 14. oktober 2003 kl. 0017 kolliderte nordgående godstog 5701 med sydgående godstog 5708 inne på Dombås stasjon.

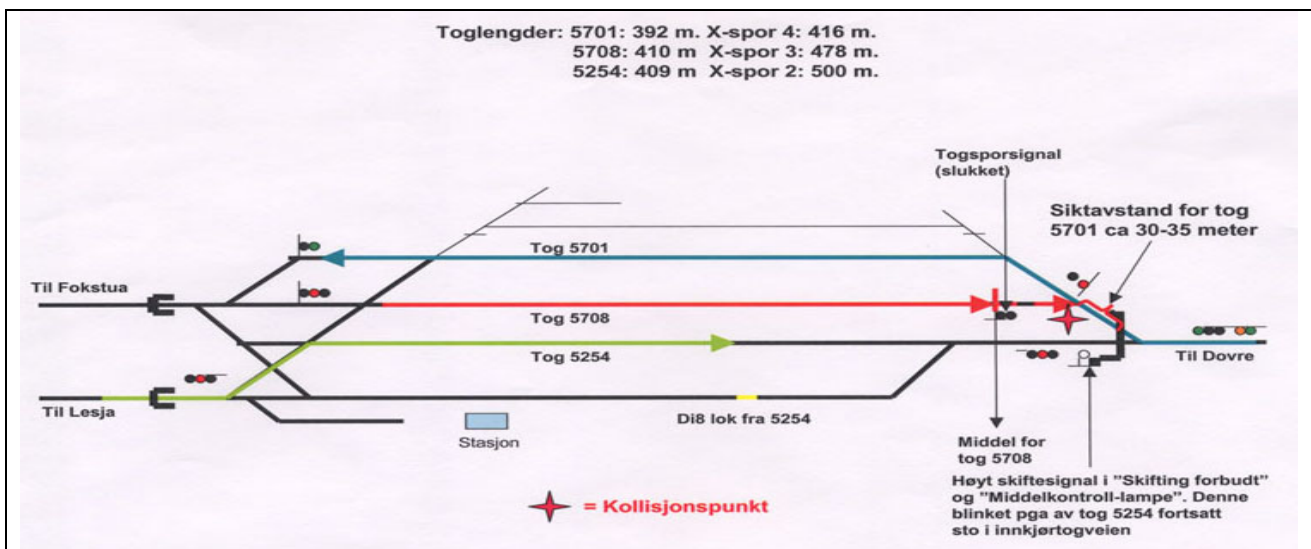
Skjematisk skisse over sporanlegget og togenes posisjon på Dombås stasjon etter sammenstøtet.

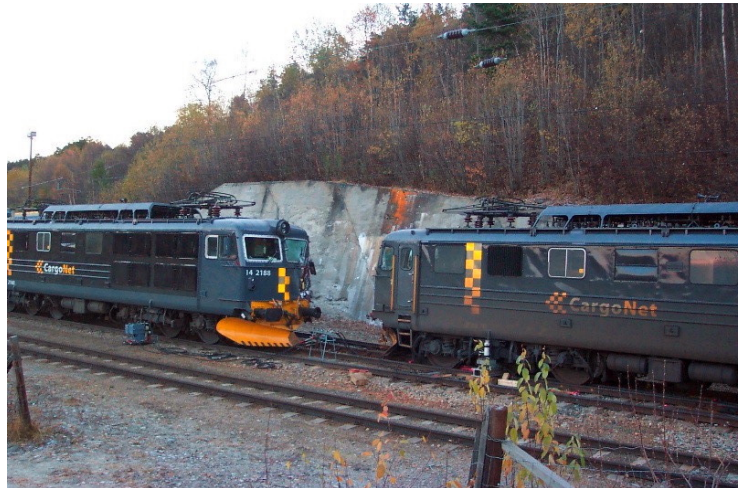
Det oppstod ingen personskader ved denne ulykken, men det ble skader i fronten på begge lokomotivene. Det ble også skader i rammeverket på fire godsvogner i tog 5701. Hastigheten ved sammenstøtet var 22 km/t.

Lokomotivenes posisjoner etter sammenstøtet.

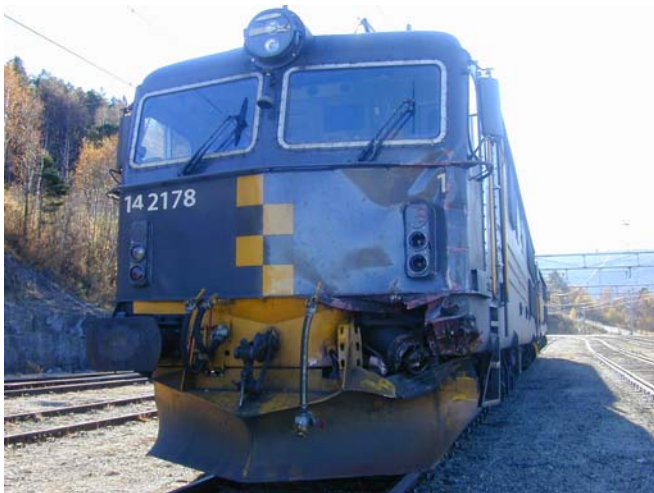
Skadene i front på El 14.2178, tog 5701

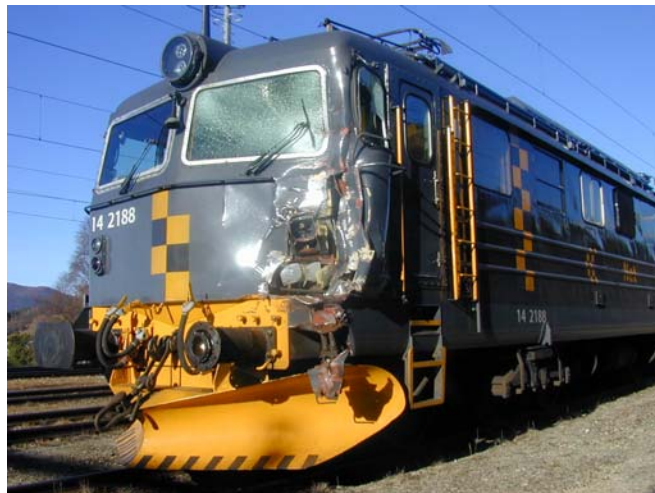
Skadene i front på El 14.2188, tog 5708

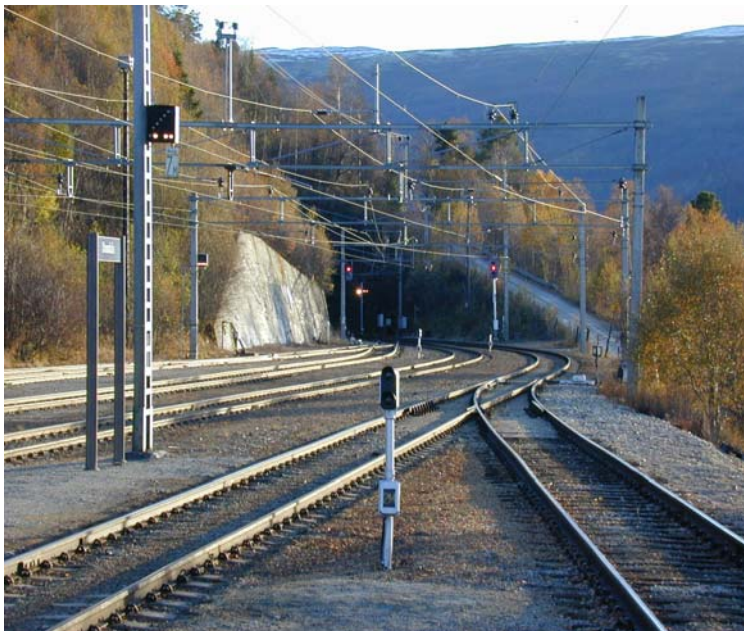
Middelkontrollampen i sydenden av Dombås stasjon hadde en uheldig konstruksjon da den fortsatte å indikere at det ikke var middel bak tog 5254 selv om dette toget var ankommet tidligere og det var benyttet tidsutløsning av togveien. Denne feilen ble provisorisk utbedret samme dag som uhellet inntraff.

HSLB vurderer den aktuelle koblingen for middelkontrollampe M som uheldig fordi denne kunne bidra til at lokomotivførerne kjørte for langt. Dette er spesielt farlig når lokomotivføreren vet at hans tog har en tog lengde som det normalt "er plass til" innenfor middel til nabosporene på Dombås. Sporarrangementet i A-enden på Dombås stasjon er omfattende og noe uoversiktlig. Det er ett felles utkjørsignal for sporene 1 og 2, og ett felles utkjørsignal for sporene 3 og 4. Dette kan skape uklare forhold for lokomotivførerne da det ikke vises hvor middel til nabospor er.

Sporarrangementet i sydenden av Dombås stasjon. Signallyset i tunnelåpningen er middelkontrollampen.

Havarikommisjonen har fått opplyst at det i ettertid har blitt montert signal ”Togvei slutt” for spor 1 i nordgående retning og spor 1, 3 og 4 i sydgående retning for å tydeliggjøre hvor innkjørtogveien slutter.

Havarikommisjonen har fått opplyst at endringen i koblingen for middelkontrollampen vil bli gjort permanent. Den er ferdig prosjektert og tegningen er sendt til Jernbaneverkets hovedkontor for endelig godkjenning.

Jernbaneverket forvisser seg om at tilsvarende koblinger av middelkontrollamper ikke eksisterer i andre, tilsvarende sikringsanlegg. (JB Tilråding nr. 37/2004)
