RAPPORT

Statens Havarikommisjon for Transport
Postboks 213
2001 Lillestrøm
Telefon: 63 89 63 00
Faks: 63 89 63 01
<http://www.aibn.no>
E-post: post@aibn.no

Avgitt dato: 27.07.2007
JB Rapport: 2007/08

Togmateriell:	Godstog
- Type og reg.:	To semitrailervogner Sdgmrs, tyskregistrert, innleid av CargoNet
- Produksjonsår:	
- Motor(er):	
Operatør:	CargoNet AS
Dato og tidspunkt:	21.06.2006
Hendelsessted:	Ingedal stasjon Østfold
Type hendelse:	Lastforskyvning
Type transport:	Gods
Værforhold:	Pent vær
Lysforhold:	Natt
Føreforhold skinner:	Tørre
Antall om bord:	1, lokfører
Personskader: ingen	
Skader på materiell:	Skader på semihenger, skader på KL anlegg og infrastruktur
Andre skader:	Skader på støttebukk
Lokomotivfører:	
- Kjønn og alder:	
- Utdanning: Lokomotivfører	
- Erfaring:	
Informasjonskilder:	Jernbaneverket, CargoNet AS, CargoNet AB og havarikommisjonens egne undersøkelser.

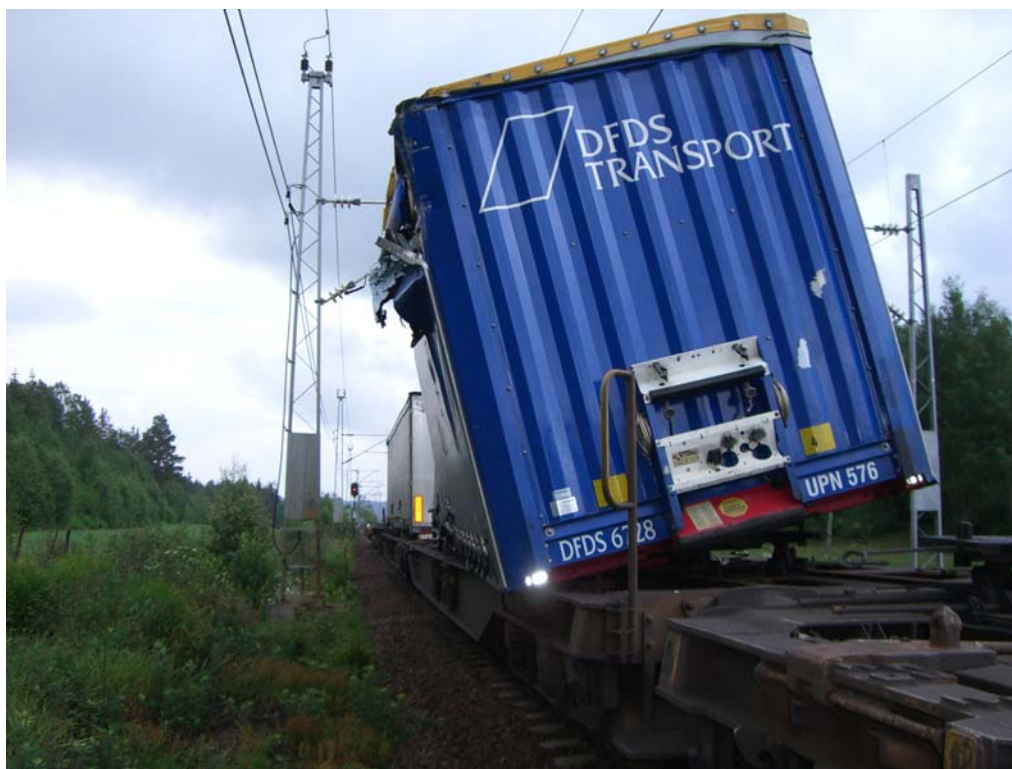
Semihengeren hadde skader på et av hjørnene (en rift på ca 1m), samt noen mindre skader på endevegg og tak. Lasten som var i semihengeren besto av treverk. Lasten ble noe skadet i 2 av pakkene med treverk.

Figur 1: Viser den skadde semihengeren som var utenfor profil.

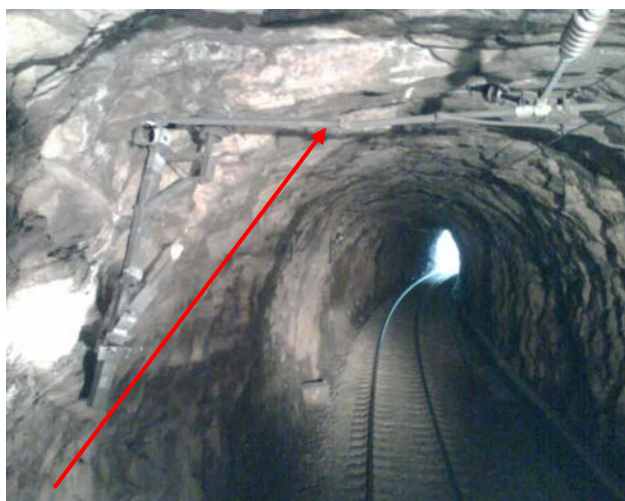
Onsdag 21. juni 2006 fikk Statens havarikommisjon for transport melding om at en vogn i et av CargoNets godstog, lastet med blant annet en semihenger, hadde revet kjøreledningen ved Ingedal stasjon på Østfoldbanen. Godstoget var på vei fra Göteborg i retning Alnabru (Oslo). Toget hadde revet flere utliggere for kontaktledningen i tunnelene på strekingen Kornsjø- Tistedal - Berg. Bærelinen hadde røket ved flere steder, og det var mange skader på kontaktledningen. Høyspentkabelen på Tistedal stasjon ble også skadet.

Figur 2: Viser skadet utligger for kontaktledningen.

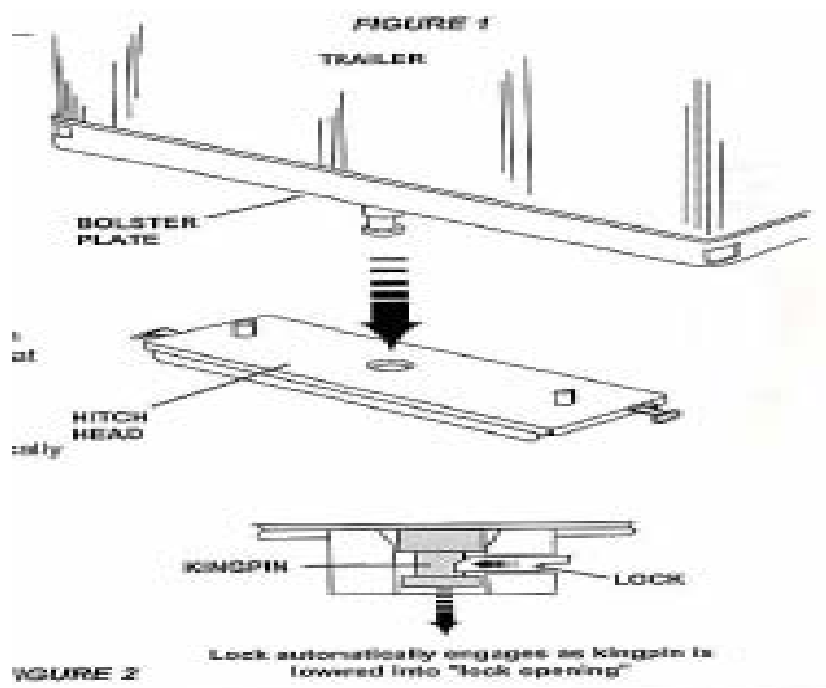
Samme dag som hendelsen inntraff ble det aktuelle toget undersøkt ved ankomst Alnabru (Oslo). Det viste seg at på vogn nr 3368 4955 518 8 var semihengeren feilplassert på støttebukken. Støttebukken er den innretningen som låser fast semihengeren til vognen (se Figur 3). Det var dermed ingen sideveis sikring av semihengeren. Dette skyldtes at hengerens kingpin ikke var i inngrep i hullet på støttebukken. I lengderetningen var semihengeren sikret med hjulstoppere.

Vognene nr 3368 495 551 8 og 3368 4955 273 0 ble tatt ut av togstammen for nærmere undersøkelse, samt besiktigelse av skadene på lasten. Det viste seg at støtdebukken på den ene av vognene var umulig å låse på grunn av manglende smøring (fett). Som tidligere beskrevet var den andre semihengeren ikke festet i kingpin, og semihengeren hadde forskjøvet seg på støtdebukken.

Det ble opplyst at det vinterstid blir brukt salt for å tine bort is og snø rundt støtdebukken. Bruken av salt fører til at mekaniske komponenter i støtdebukken korroderer. Dette, sammen med manglende smøring, gjør at låsehåndtak og høydejustering setter seg fast, bolter knekker mm. Det er videre opplyst at støtdebukker finnes i flere typer konstruksjon/fabrikat, og at det er ulik erfaring med ulike typer støtdebukker.

Figur 3: Viser sikring av semihenger til støttebukk.

Dagens rutiner for vedlikehold av støttebukk på godsvogn for semihenger og kontroll av lastsikring før avgang har i denne hendelsen vist seg å være mangelfulle. Statens havarikommisjon for transport tilrår Statens jernbanetilsyn å vurdere å pålegge Cargonet AS å endre rutiner for kontroll/ettersyn av støttebukk.
