JB 2008/02

RAPPORT OM ALVORLIG JERNBANEHENDELSE SJOA ST DOVREBANEN 15.08.2006 TOG 45 OG 47

Avgitt dato: 11.04.2008
JB Rapport: 2008/02

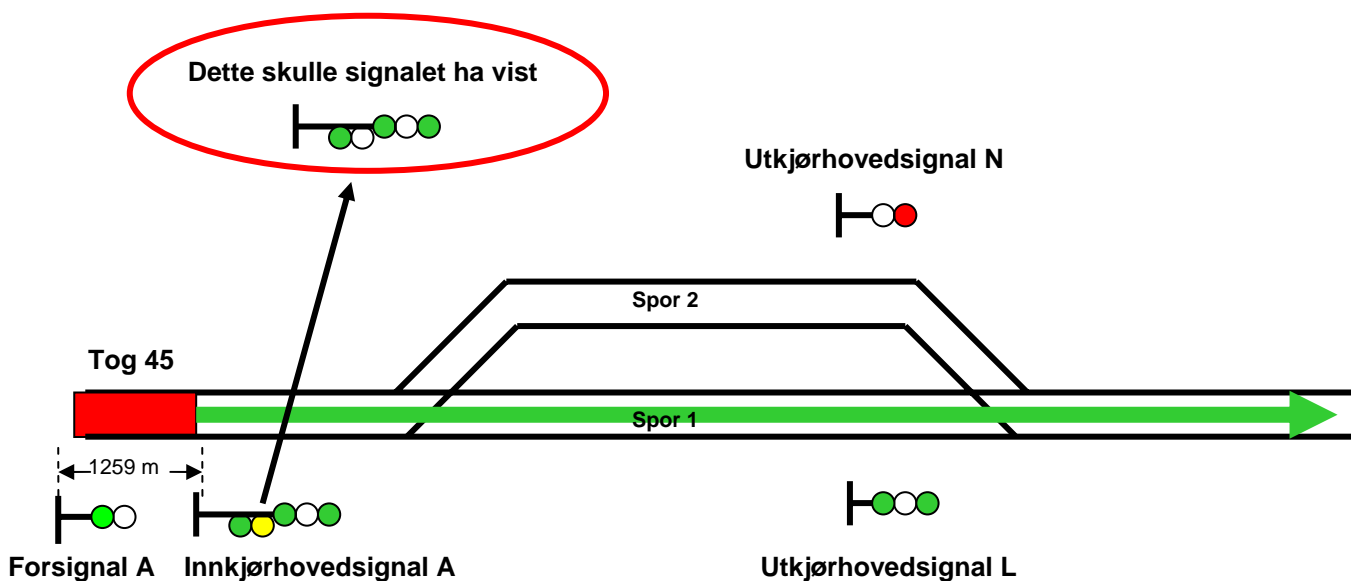
Kl. 1820 var Sjoa stasjon stilt på gjennomgangsdrift, og gjennomkjørtogvei var stilt for nordgående tog 45 som skulle passere stasjonen gjennom spor 1. Lokomotivføreren fikk signal "kjør" dvs. 2 grønne i innkjørhovedsignal A, og signal "Vent kjør" (med avvik) dvs. gult og grønt i forsignal L/N som er plassert på masten for innkjørhovedsignal A. Toget passerte Sjoa stasjon i spor 1 og lokomotivføreren reagerte på dette da han forventet signal "vent kjør" dvs. grønt i forsignal L/N. I det tog 45 passerte Sjoa stasjon ringte lokomotivføreren til togleder og meldte i fra, sitat: *"Jeg hadde rettspor inn og feil i forsignalet"*. Toglederen oppfattet under telefonsamtalen at det var forsignal A for innkjørhovedsignal A som hadde vist et mer restriktivt signal. Lokomotivføreren hadde ikke definert hvilket forsignal som viste feil signalbilde.

Figur 1: Viser hendelse 1, da tog 45 skulle passere Sjoa stasjon.

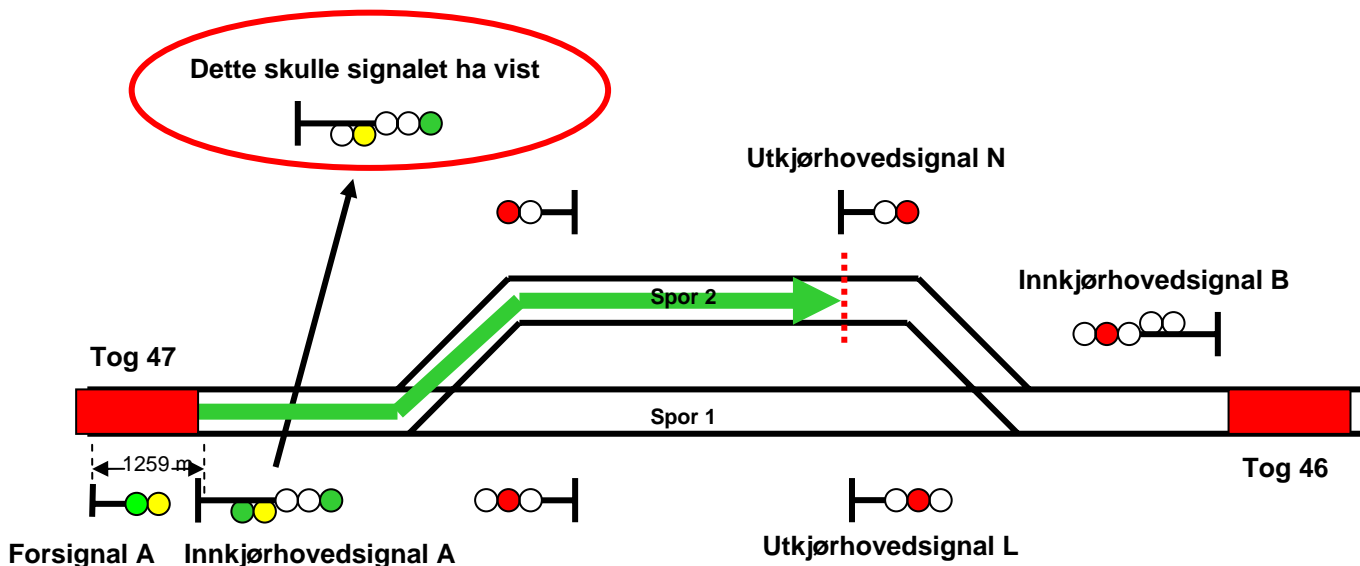
Kl. 1928 magasinerte togleder kryssing mellom tog 47 og tog 46. Begge togene var litt forsinket og signal A ble stilt for tog 47 inn i spor 2 først. Da lokomotivføreren i tog 47 kjørte inn på Sjoa stasjon så han at forsignalet for utkjørhovedsignalene L/N viste "vent kjø" (med avvik) dvs. gult og grønt. Lokomotivføreren hadde fått signal "Kjør" (med avvik) dvs. et grønt i innkjørhovedsignal A. Da han var forberedt på kryssing med tog 46 var han ekstra oppmerksom og kjørte sakte inn i spor 2. Han registrerte at det ikke var lys i togsorsignalene 2N, og da han nærmet seg utkjørhovedsignal N så han at dette viste signal "Stopp" dvs. rødt. Han klarte å stoppe toget foran utkjørhovedsignalet. Lokomotivføreren ringte togleder og uttalte, sitat: "Jeg hadde klart i gjennom, hadde jeg ikke det?". Etter en del oppklarende spørsmål ble togleder først på dette tidspunkt klar over at det var forsignal L/N som hadde vist feil signalbilde.

Figur 2: Viser hendelse 2, da tog 47 skulle krysse med tog 46 på Sjoa stasjon.

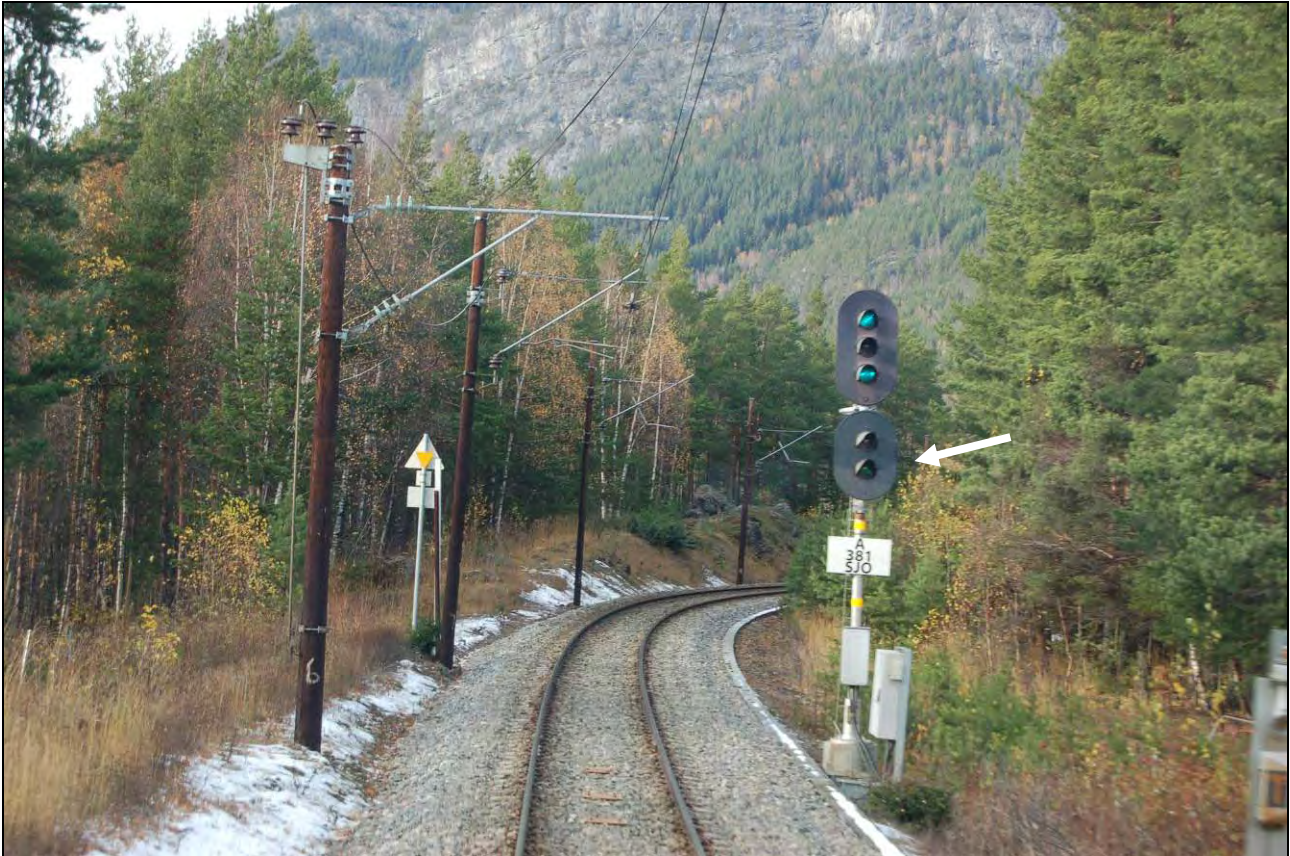
Figur 3: Innkjørhovedsignal A. (Pilen viser til forsignal L/N som viste galt signalbilde.)

Havarikommisjonen mener at den direkte årsaken til at forsignal L/N viste feil signalbilde var at det hadde oppstått overslag mellom to ledere i en skjøtemuffe for en 37 tråders signalkabel mellom apparatskapene AS 1 og AS A. Dette overslaget hadde utviklet seg over tid på grunn av fuktighet innvendig i skjøtemuffen. Signalarbeidene var utført av Baneservice, som på dette tidspunktet var Jernbaneloverkretsens egen entreprenør.

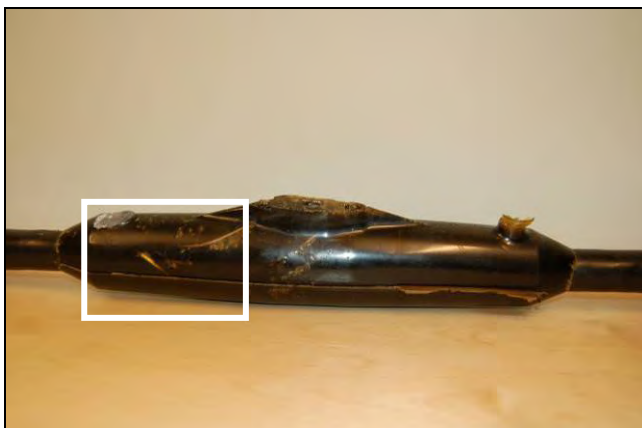
Kabelskjøtemuffen viste klare feil etter at skallet på kabelmuffen var fjernet. Noen av lederne viste seg å ligge i ytterkanten mot skallet av skjøtemuffen, (se figurene 4 og 5). Muffen ble derfor sendt til et laboratorium for nærmere undersøkelser.

Figur 4: Viser kabelmuffen etter at skallet er fjernet. Utsnitt vises i figur 5.

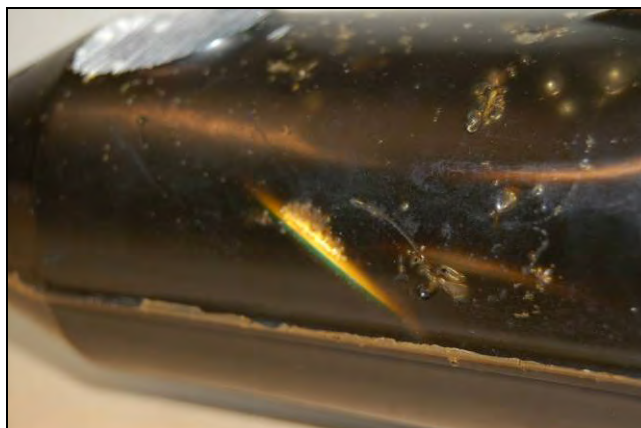
Figur 5: Utsnitt fra figur 4 viser ledere som ligger helt i ytterkanten av kabelmuffen.

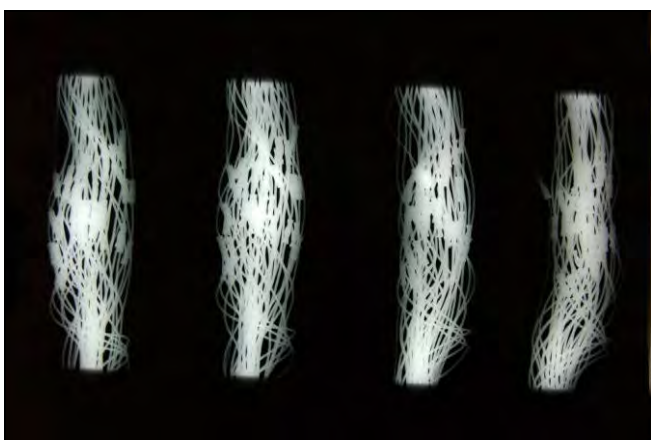
Røntgenundersøkelsen viste at ledningene ikke var jevnt fordelt i muffens tverrsnitt (se figur 6). Undersøkelsen viste også at flere ledere og skjøtehylser lå tett på hverandre før skjøtemuffen ble fylt med fyllmasse. Den nye kabelen var ikke rullet ut "skjøttrett" mot den eksisterende. Som følge av dette måtte lederne krysses i muffen under skjøtingen.

Figur 6: Viser Røntgenbilder av muffen tatt i 4 forskjellige vinkler fra 0 – 90°.

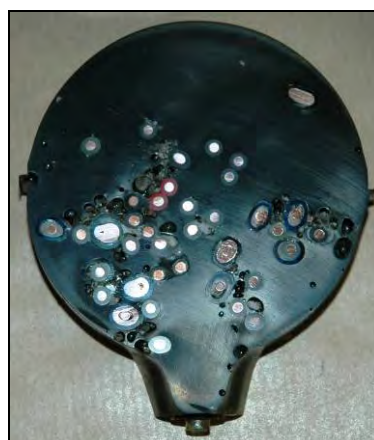
Figur 7: Viser tverrsnitt av kabelmuffen.

Skjøtemuffen ble åpnet ved å skjære den opp i snittflater av 1,5 cm tykke skiver hvor detaljer ble gransket i mikroskop. Det ble oppdaget at det var luftbobler (se figur 7) inne i fyllmassen, samt at noen av lederne og skjøtehylsene var tydelig angrepet av irr (se figur 8). Denne analysen konkluderte med at det hadde vært fuktighet i senter av skjøtemuffen. Det ble ikke funnet fuktighet og luftbobler i skjøtemuffens ytterpunkter.

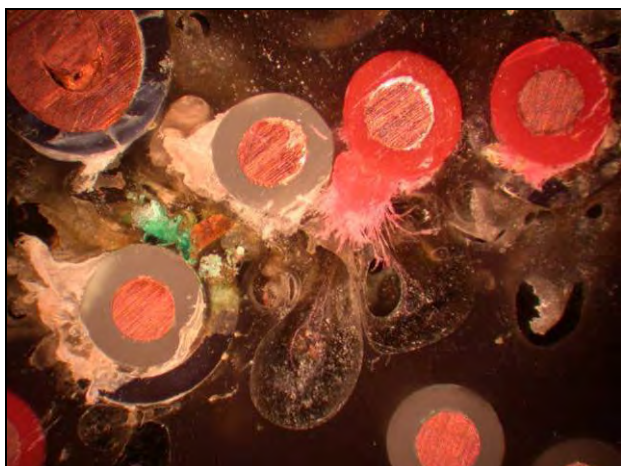
Figur 8: Viser at det finnes luftbobler i muffen, og at det er tydelig irrdannelse mellom ledere.

Det konkluderes derfor at en sannsynlig årsak til den observerte kortslutningen mellom ledere i kabelmuffen skyldes innstøping av fukt, denne i kombinasjon med liten eller ingen avstand mellom klemforbindelsene har ført til irrdannelser og overslag.

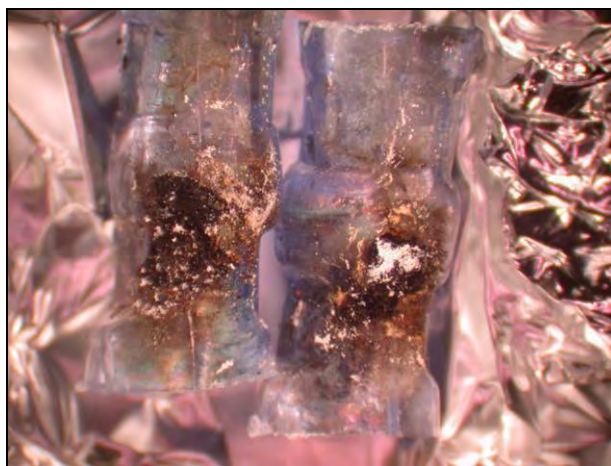
Figur 9: Viser detaljer av to skjøtehylser med tydelige brennmerker.

Det kan observeres betydelig mengder porer i kabelmuffen, videre kan det observeres flere områder med liten eller ingen spredning mellom kabelskjøtene. Det ble også funnet kortslutning mellom to klemforbindelser med spor av forkulling av isolasjonsmaterialet og rester etter gnistdannelse. Flere av klemforbindelsene viste tegn på irrdannelser hvilket viser tilstedeværelse av fukt.

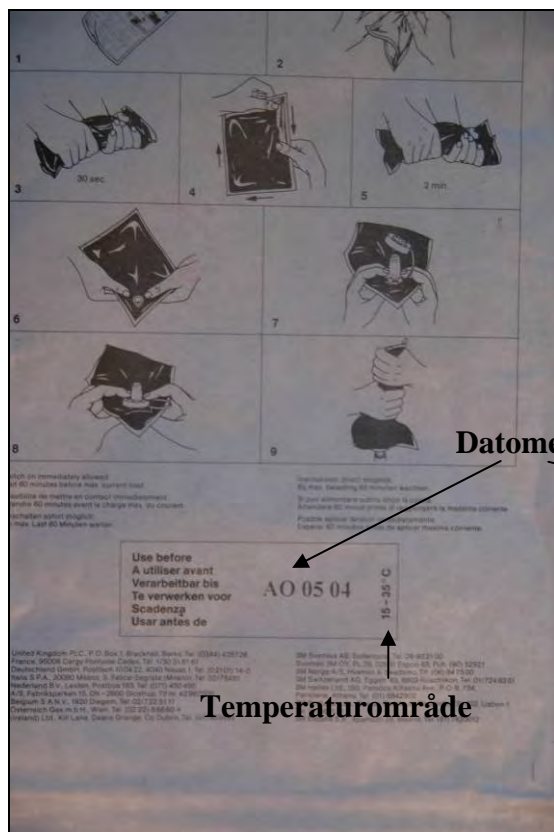
Figur 10: Viser datomerking på innpakningen til fyllmassen.

3M Scotchast Resin skjøtemuffer er datomerket med ”brukes før” dato. Denne dato står stemplet på eskens utside, samt på innpakningen til skjøtemassen. Havarikommisjonen mener at datomerkingen er tvetydig og kan misforstås da det ikke er beskrevet hvilke av sifrene som angir måned og år. (se figurene: 10 og 11).

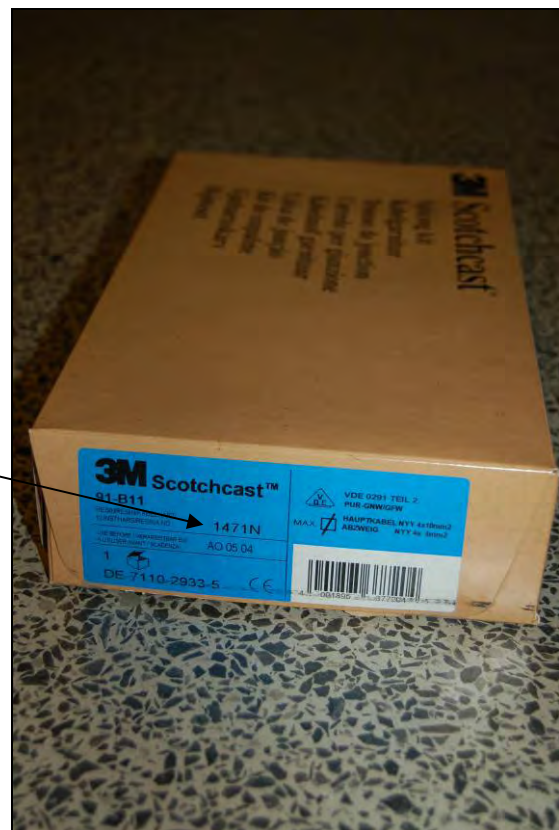
Figur 11: Viser datomerking på esken til skjøtemuffen.

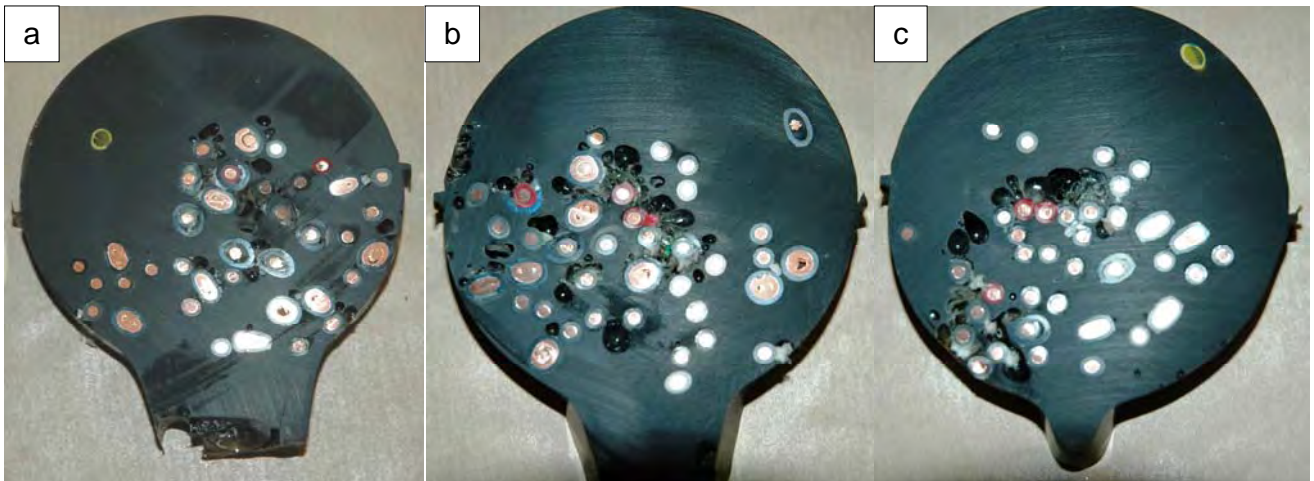
Snittflatene ble undersøkt visuelt med tanke på å avdekke avvik. Som vist i Figur 3a-c kunne det observeres betydelig porøsitet langs flere ledere.

Figur 3a-c: Oversiktsbilde av tre utvalgte tverrsnitt hhv. 10, 11 og 13 i Figur 2. Bildene viser betydelig porøsitet.

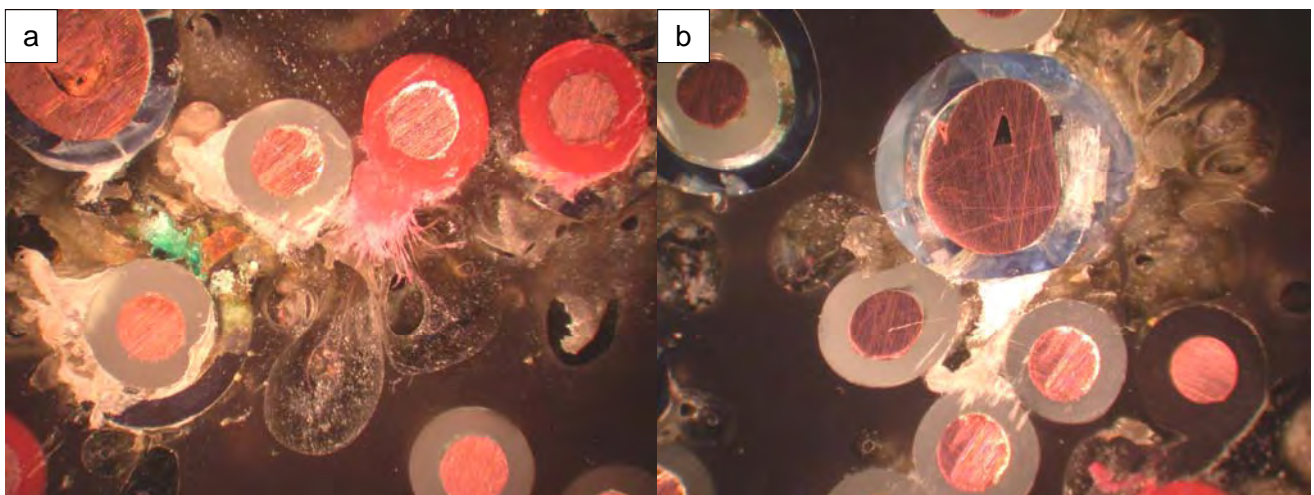
De porøse områdene ble studert nærmere i stereolysmikroskop. Det fremgår av Figur 4ab at flere av lederne og klemforbindelsene ligger meget tett og med mellom liggende porøsitet.

Figur 4ab Bilde av porøsitet mellom tettliggende ledere og klemforbindelser observert i stereolysmikroskop.

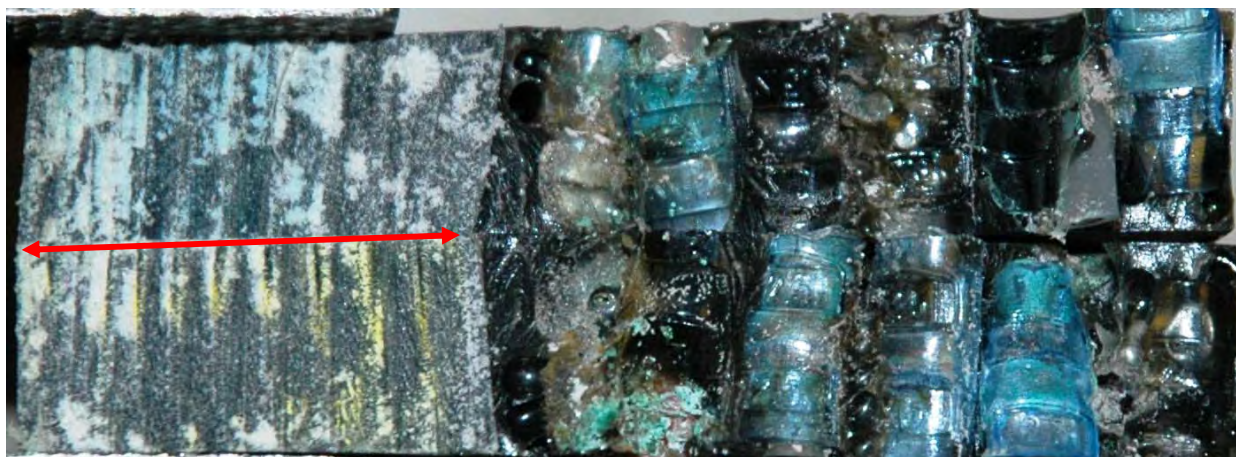
Det kunne observeres antydninger til irr på enkelte ledere, hvilket tyder på tilstedeværelse av fukt. For å få et bedre bilde av tilstanden til klemforbindelsene, ble snitt 10 i Figur 2 valgt ut for videre undersøkelser. Det ble sagt inn et snitt for bruddanvisning mot det porøse området, Figur 5, snittet ble deretter knekt og bruddflaten studert visuelt. Som det fremgår av Figur 6 kunne det observeres irrdannelse på flere ledere og klemforbindelser.

Figur 6 Bilde av snittflaten etter oppbryting av snitt vist i Figur 5. Det kan observeres betydelig irr dannelselse på flere av klemforbindelsene.

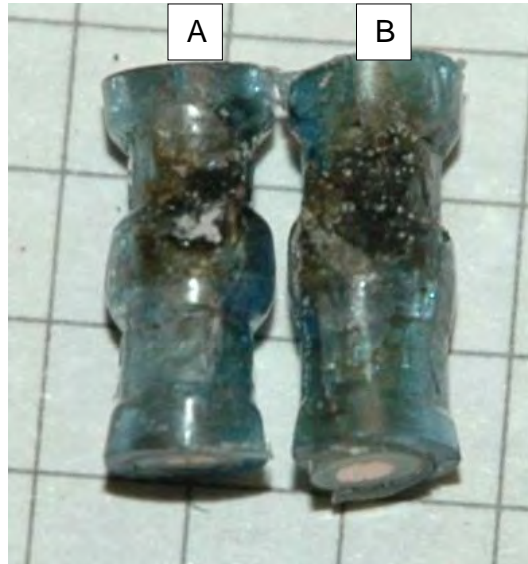
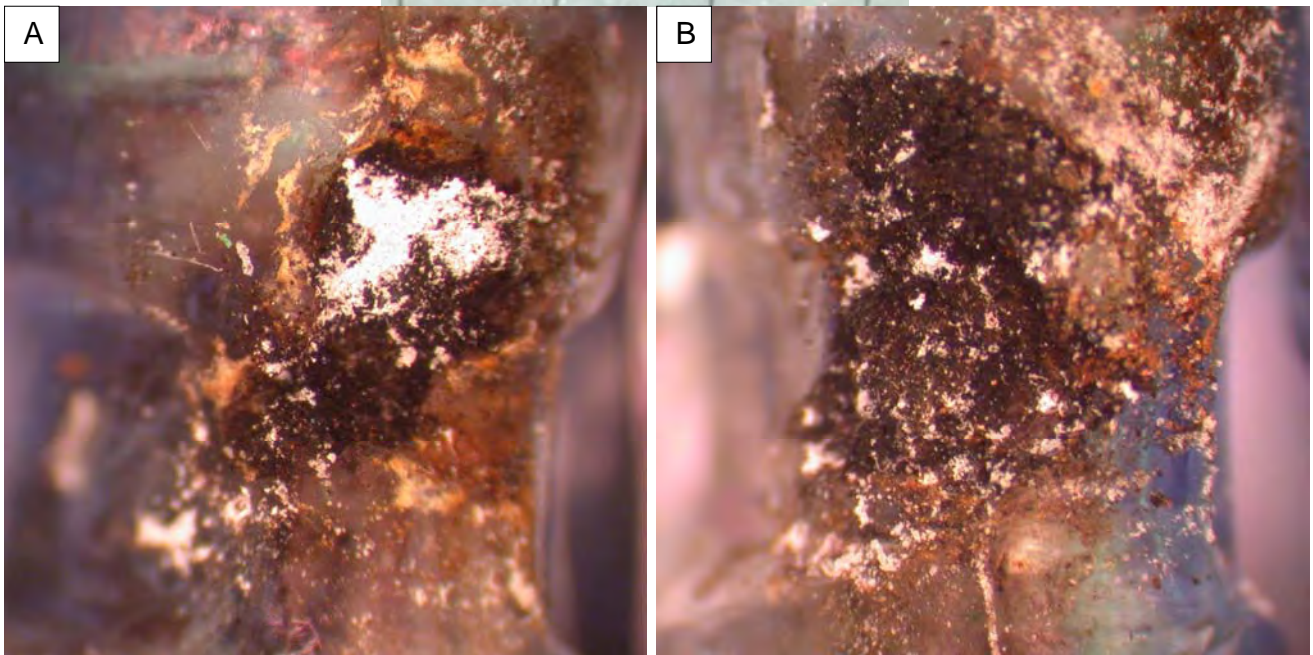
For å få et bedre bilde av tilstanden til klemforbindelsene ble disse tatt ut fra bruddflaten. Det kunne da observeres tegn til kortslutning mellom to av lederne vist i Figur 7. Som bildene viser kunne det observeres tydelig tegn på forkulling av isolasjonsmaterialet.

Figur 7 Bilde av ledere merket A og B med skader i isolasjonen forenlig med kortslutning. Bildene A og B viser skadene observert i stereolysmikroskop.

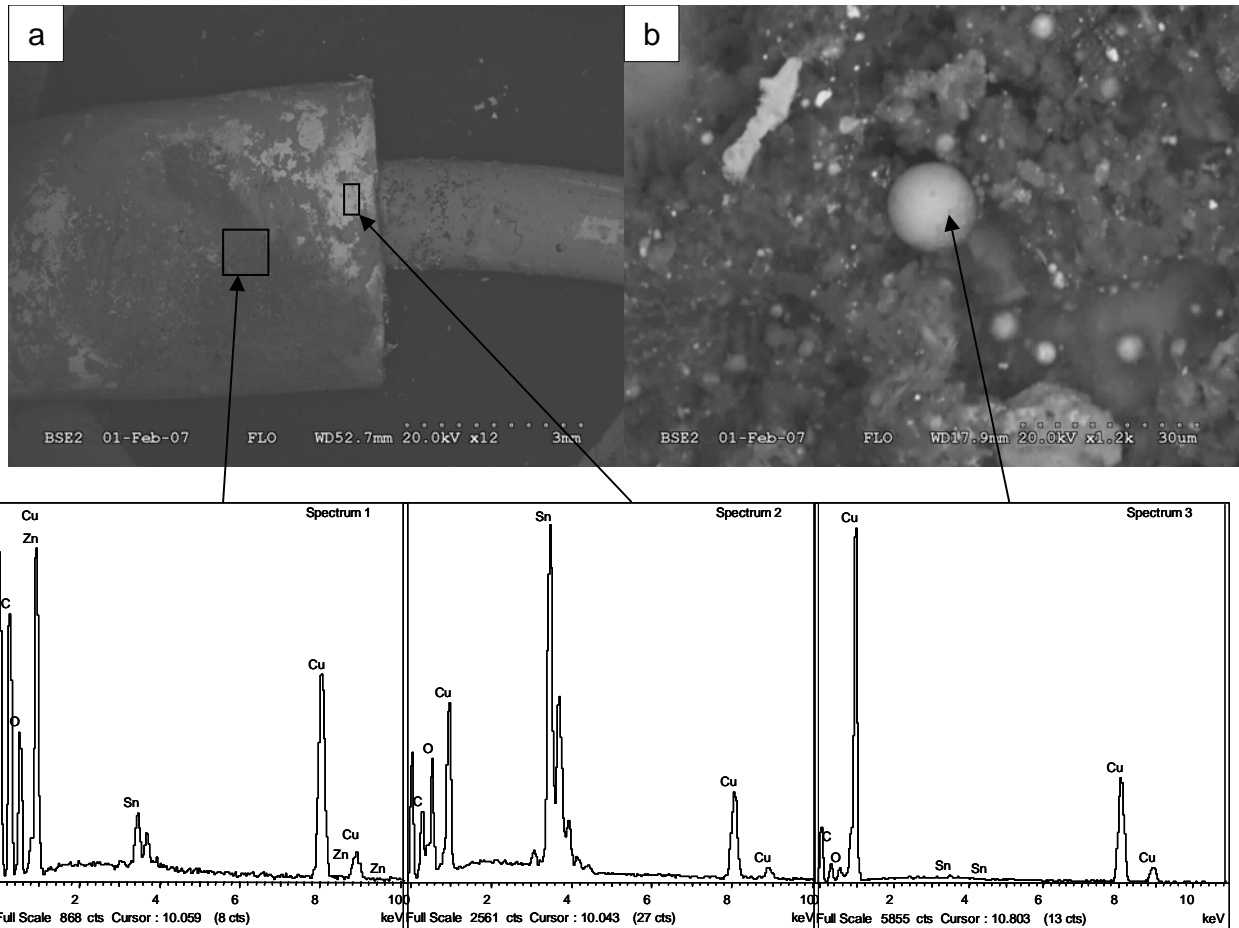
Isolasjonsmaterialet ble fjernet, og klemforbindelsen ble studert nærmere i SEM. Som det fremgår av Figur 8 kunne det observeres betydelig oksidering og tegn på smelteperler forenlig med gnister på overflaten til klemforbindelsen. Tilsvarende undersøkelser av overflaten til lederen, Figur 9, viser tydelige tegn på oksidering (irr). Karbon/sot rester i overflaten stammer trolig fra forkulling av isolasjonsmaterialet.

Figur 8 a: Bilde av klemforbindelse med tegn på kortslutning observert i SEM. b: Bildet viser smelteperler i overflaten observert i SEM. Spectrum 1 viser EDS spekter fra mørkt område i bilde a: og påviser kobberoksid og karbon/sot i overflaten, Spectrum 2 viser lyst område i bilde a: og påviser tinnbelegg. Spectrum 3 viser EDS spekter fra smelteperle i bilde b: og påviser kobber.

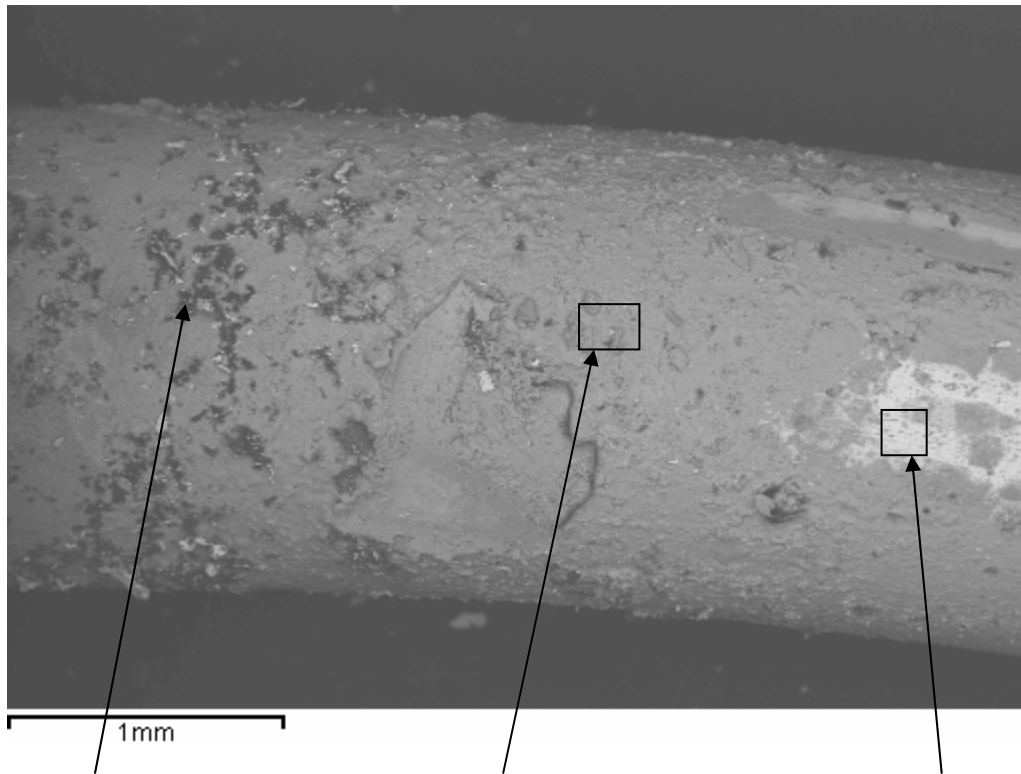
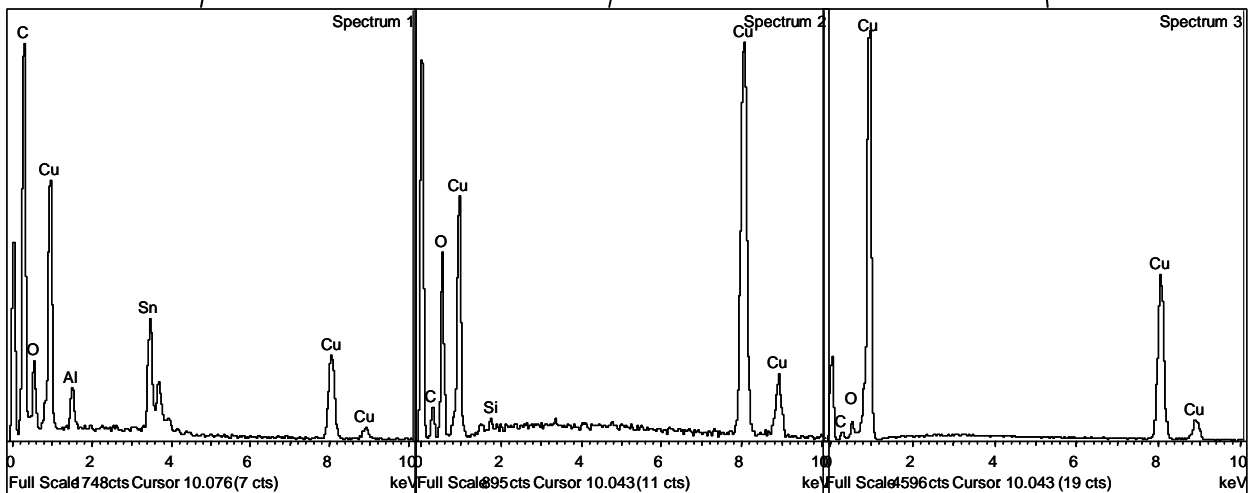
Figur 9 Bilde i SEM av overflaten til leder. Spectrum 1 viser et EDS spekter fra sorte områder i bildet og påviser karbon/sot sammen med kobber og tinn. Spectrum 2 viser et EDS spekter fra grått område i bildet og påviser kobberoksid. Spectrum 3 viser et EDS spekter fra lyst område til høyre i bildet, og påviser kobber.
