RAPPORT

JB 2008/06

RAPPORT OM JERNBANEULYKKE HOVEDBANEN MELLOM STRØMMEN OG FJELLHAMAR 05.09.2007 TOG 66024 OG TOG 5722

Avgitt dato: 03.09.2008
JB Rapport: 2008/06

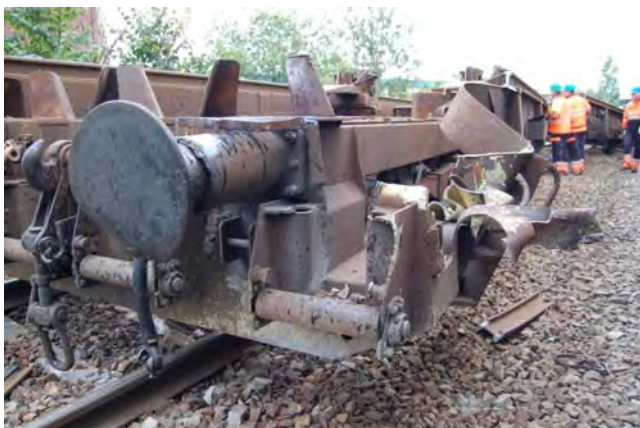
Det ble registrert til dels betydelige skader på de to avsporede vognene fra tog 66024. Vogn nr.4076 943 1033-2, den første av de avsporede vognene, hadde skader som klart kunne henføres til sammenstøtet med tog 5722 (jf fig.1). Vognen hadde imidlertid også en annen skade på bakre del av sidebjelken (jf fig. 2). Vogn nr. 4076 943 1034-0, den bakerste av de avsporede vognene, hadde moderate skader på hjul og akselkasseføringer.

Figur 1: Skader i front venstre side på vogn 4076 943 1033-2

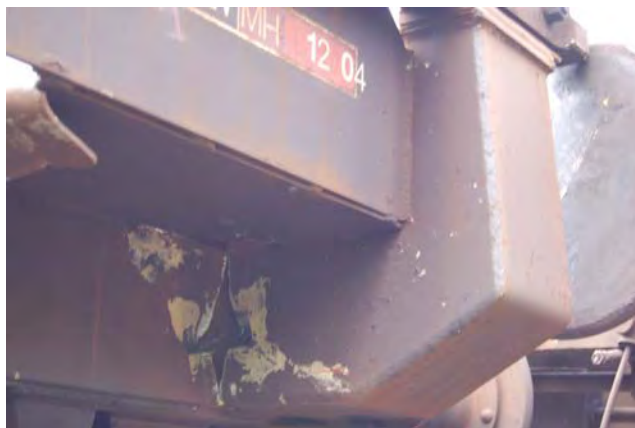
Figur 2: Skader på bakre del venstre side av sidebjelke på vogn 4076 943 1033-1

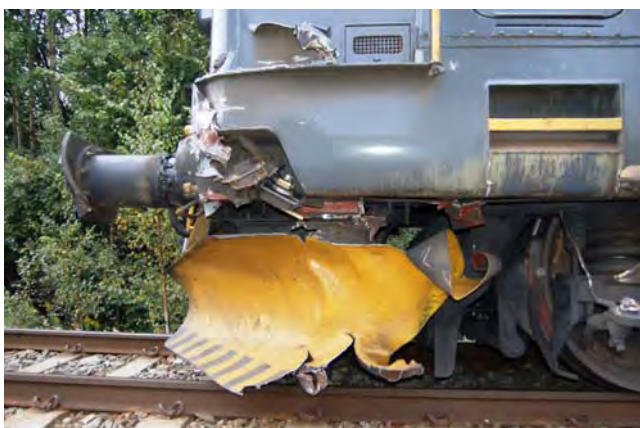
Lokomotivet i tog 5722, El 14 2186, hadde skader på venstre buffer, plog, fremste boggi inkludert fjæroppheng, jf fig. 3 og 4. Det ble ikke registrert skader på dette togets vogner eller last.

Figur 3: Skader på front av lokomotiv i tog 5722

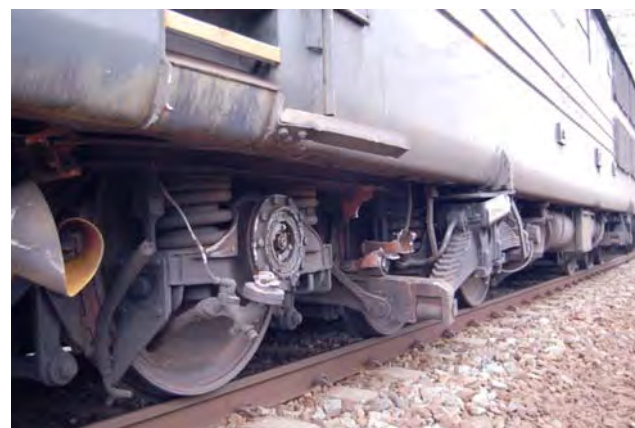
Figur 4: Skader på boggi og fjæroppheng på lokomotivet i tog 5722

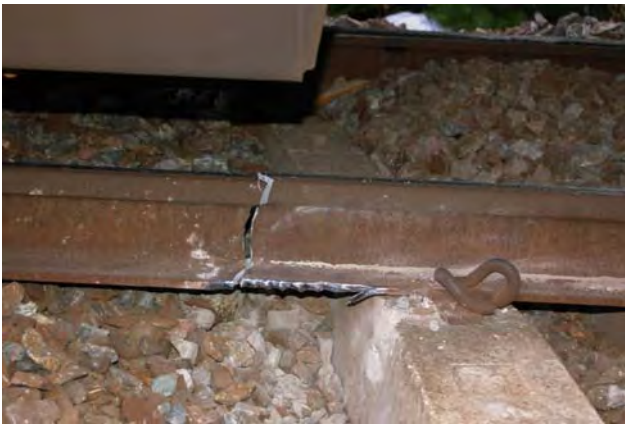
I sporet hvor tog 66024 kjørte ble det registrert en del sviller med skader etter avsporede hjul. I sporet hvor tog 5722 stod ble det funnet merker etter en ytre påvirkning som hadde flyttet skinnegangen ca. 30 cm sideveis over en kort lengde og gitt brudd i skinnestrengen nærmest nabosporet, jf fig. 5 og 6.

Figur 5: Merker etter en kraft mot venstre skinne i hovedspor Lillestrøm - Oslo S

Da tog 66024 kom frem til ulykkesstedet falt denne skinnestubben av vogna på venstre side og kilte seg fast mellom venstre skinne i hovedspor Lillestrøm-Oslo og bjelkene til togets nest bakerste vogn (jf. fig 2). Dette førte til at denne vogna ble løftet av sporet og koplet fra resten av toget, hovedledningen ble åpnet og toget fikk nødbrems og stoppet. Skinnestubbens kontakt med venstre skinne i hovedspor Lillestrøm-Oslo førte til brudd i denne skinne og sideveis forskyvning av skinnegangen (Jf. fig. 5 og 6).

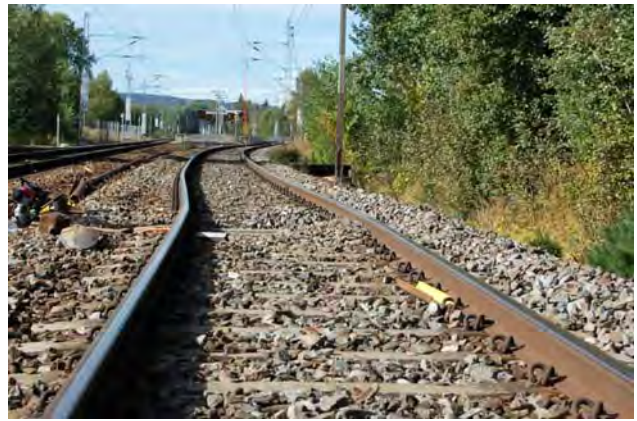
Figur 6: Sideveis forskyvning av skinnegangen som følge av kraften mot venstre skinne.

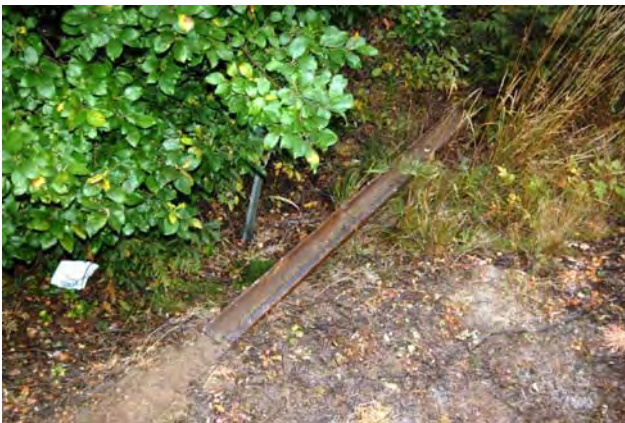
På høyre side av hovedspor Lillestrøm - Oslo ble det funnet en ca 3,5 m lang skinnestubb som bar preg av nylig å ha havnet der. Det ble senere verifisert at denne skinnestubben var en del av lasten til tog 66024 jf. figur 7 og 8.

Figur 7: Skinnestubb funnet på høyre side av hovedspor Lillestrøm - Oslo

Bruddflaten på skinnestubben viste at det på bruddstedet hadde vært en sprekk i skinna som omfattet det meste av skinnehodet.

Tilsynsmyndigheten tilrådes å pålegge Jernbaneverket å gjennomgå risikoforholdene ved bruk av langskinnetoget på nytt, klargjøre regelverk og ansvarsforhold, og vurdere å etablere en fast sluttkontroll av tog og last etter avsluttet arbeidsoperasjon.

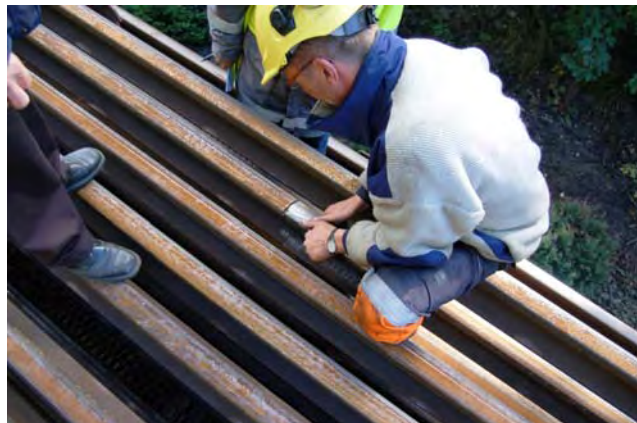
Figur 8: Verifikasjon av at skinnestubben var en del av lasten i tog 66024
