KATASTROFKOMMISSIONEN  
(KOMMITTÉN (KN 1981:02) FÖR  
UNDERSÖKNING AV ALLVARLIGA  
OLYCKSHÄNDELSER)

TÅGOLYCKAN I LERUM  
DEN 16 NOVEMBER 1987  
DELRAPPORT I

Till Statsrådet och chefen för försvarsdepartementet

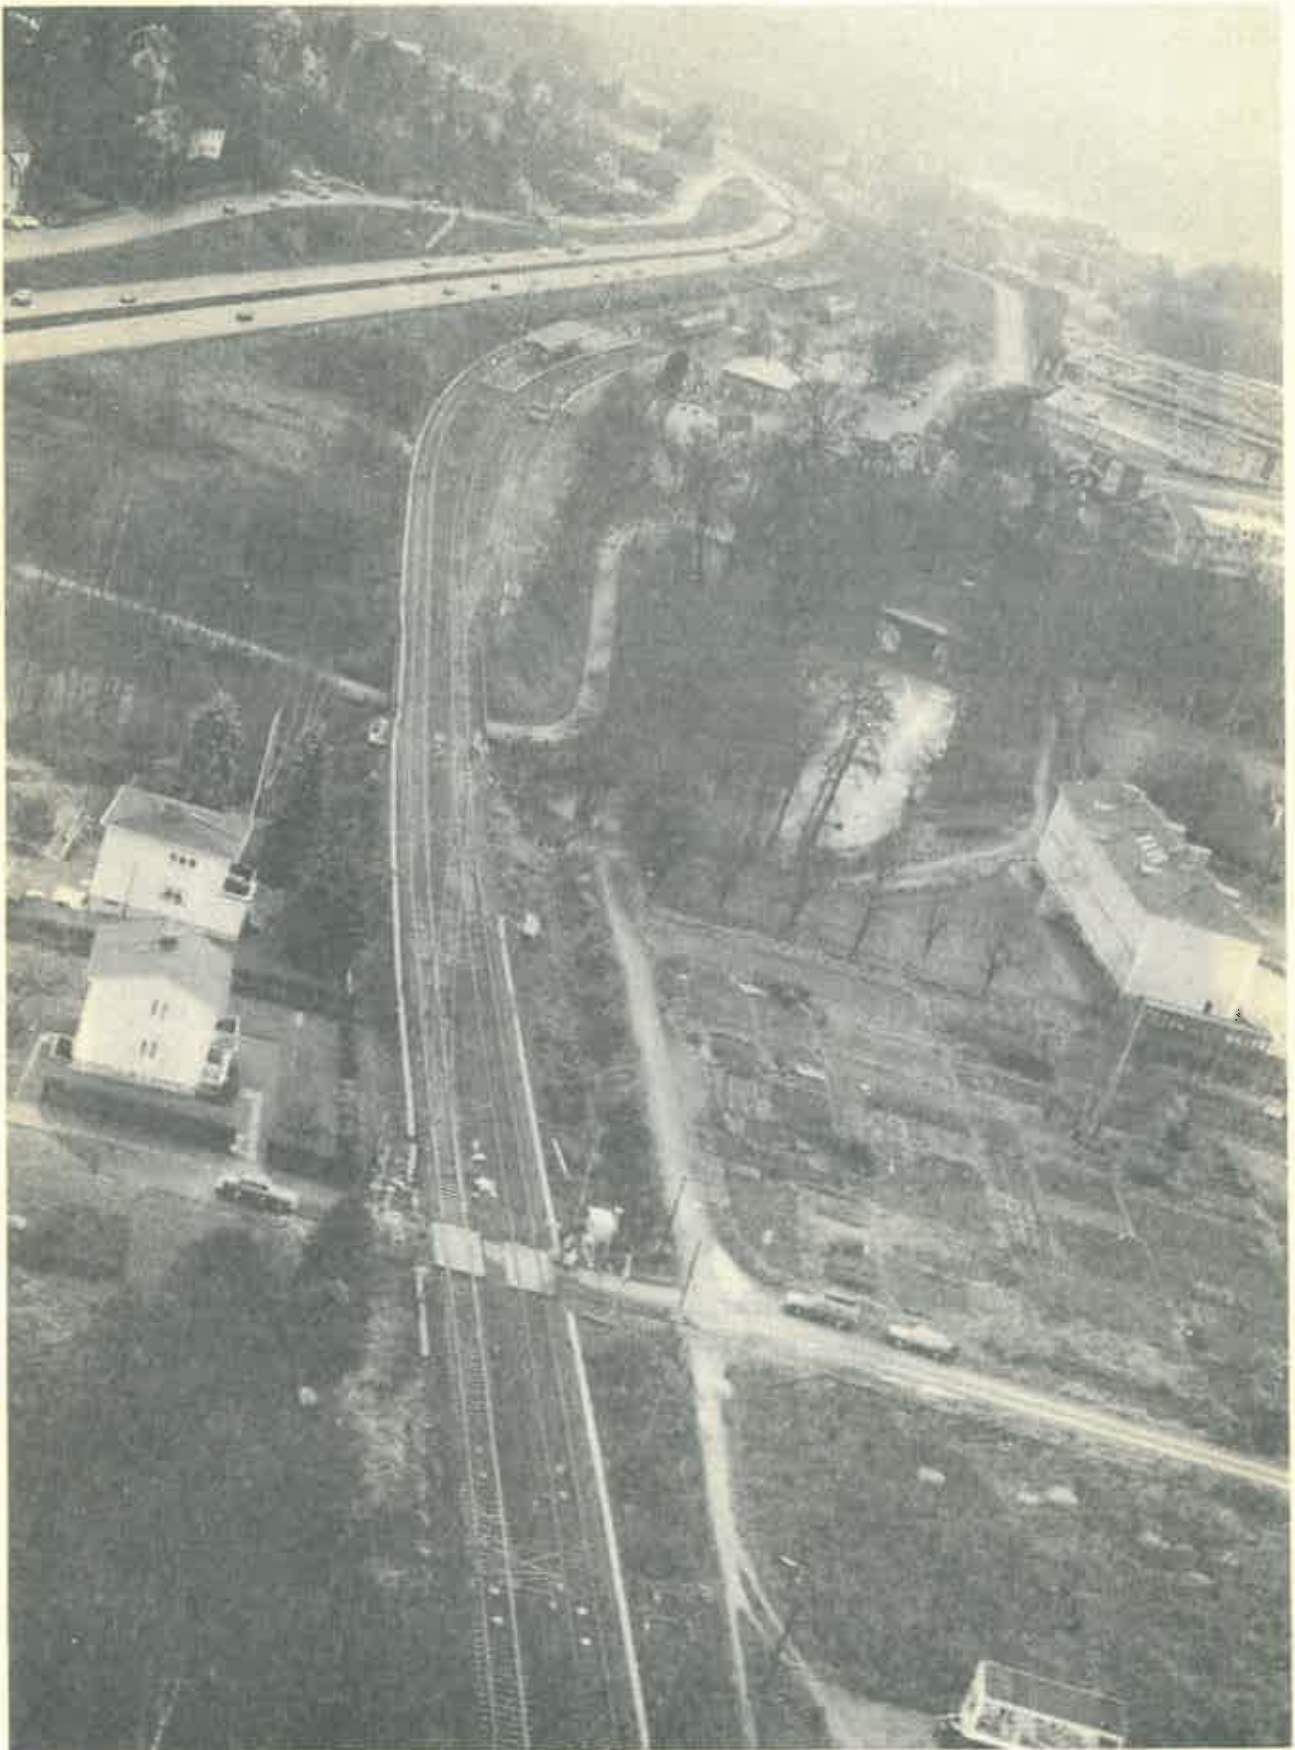
Flygbild tagen från norra infarten till Lerums station. I förgrunden övergången vid Frändegårdsvägen. Strax söder därom "norra" delen av växel nr 21 (21 A). Något över bildens mitt, vid vattendraget, syns växelns "södra" del (21 B) med lokalställerstolpen till höger på banvallen.

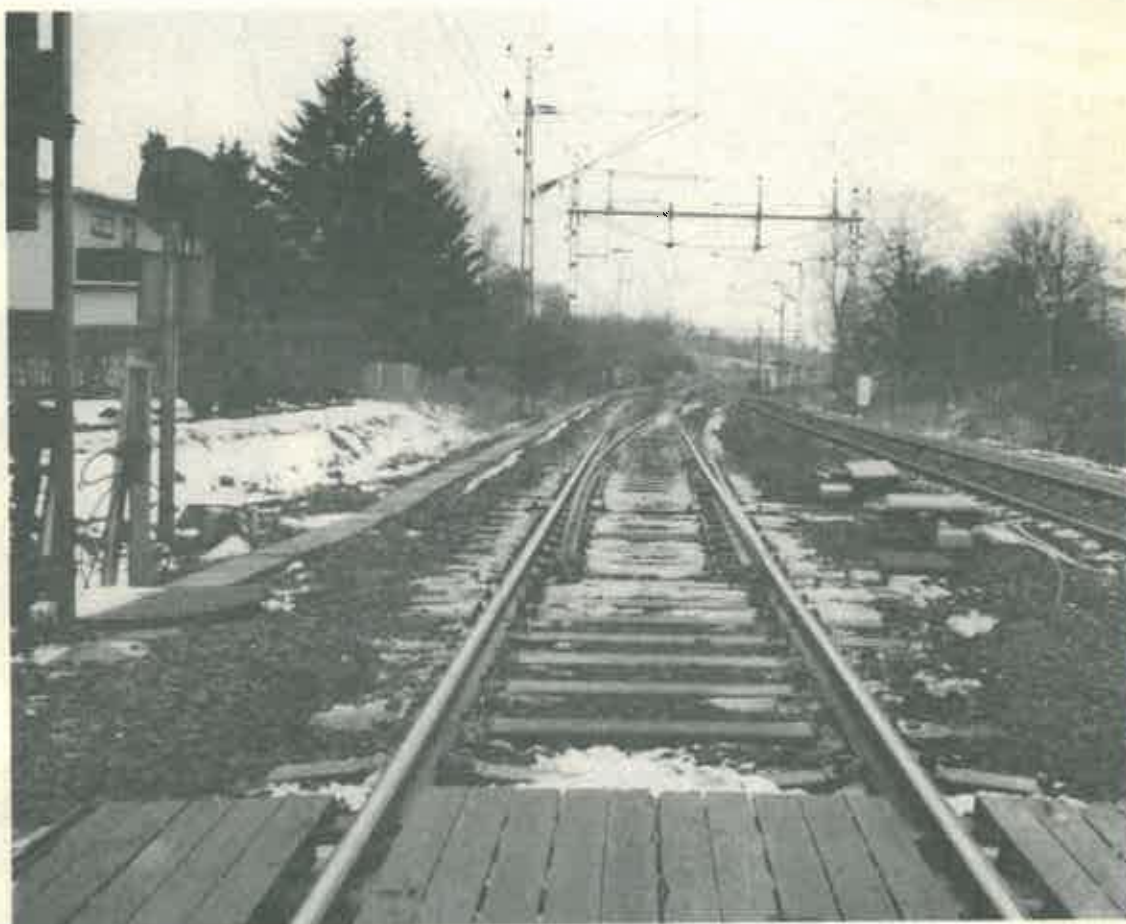
Bilden är tagen från övergångsstället vid Frändegårdsvägen och visar "norra" delen av växel nr 21 på nedspåret mot Göteborg.

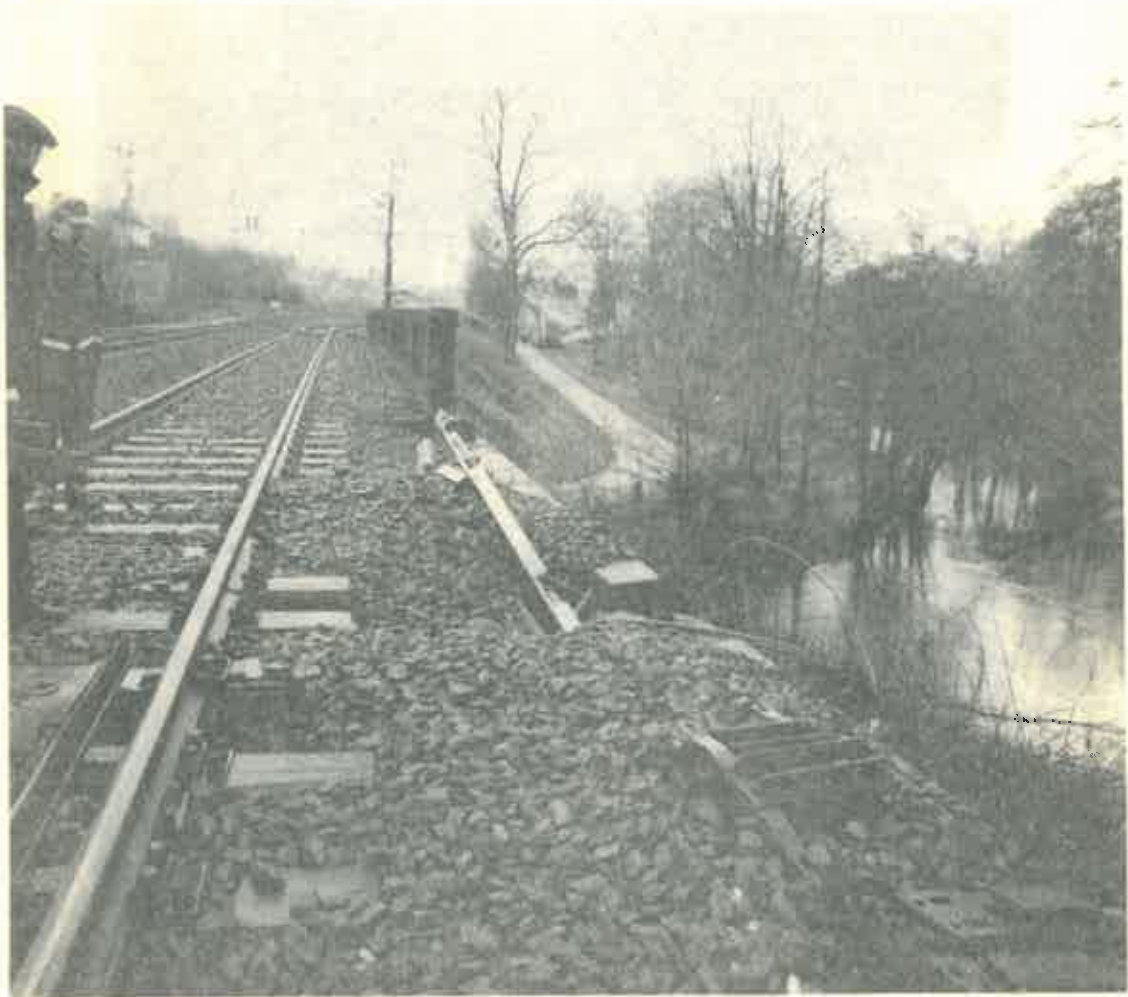
Bilden är tagen vid "södra" delen av Växel nr 21. Væxeltungan syns i bildens nedre högra del. Lokalstællarstolpen ligger till höger om spåret på banvallen.

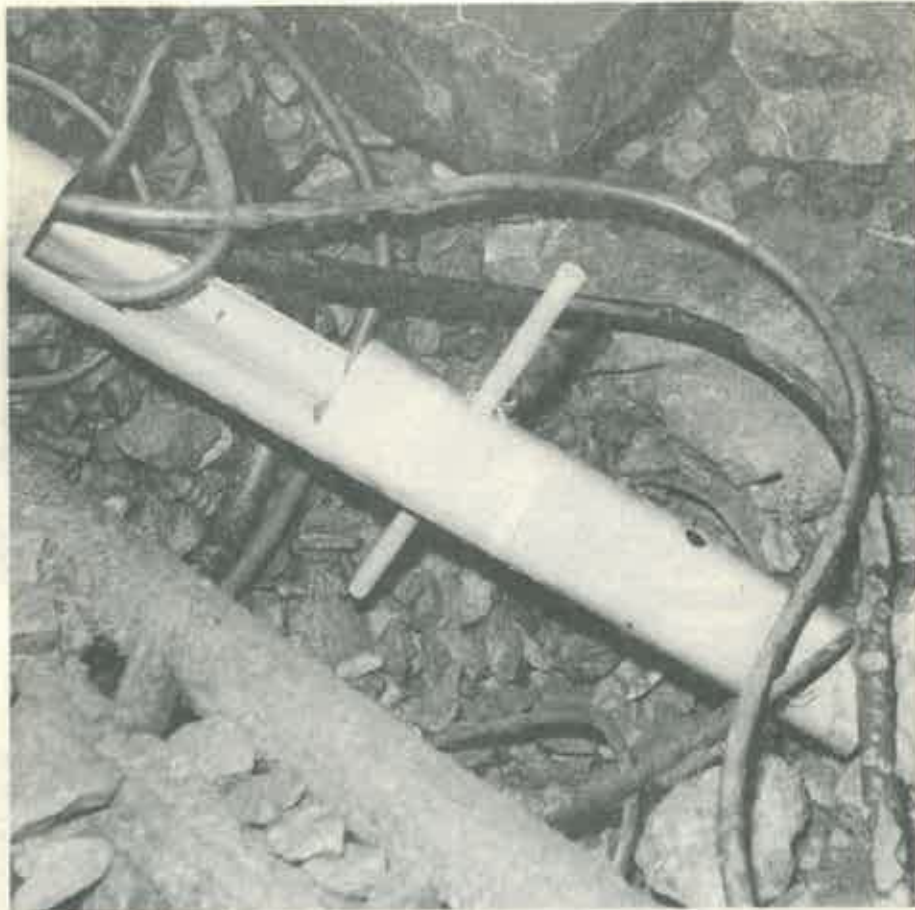
Lokalställarstolpen (liggande)

Samtliga kabeltrådar från en av kablarna från lokalställarstolpen till växeldrivanordningen hade slitits ur sina fästen i stolpens kopplingsplint. Detta hade skett i samband med det grävningsarbete som gjordes för kabeldragningen. Kabeln var inte på något sätt, genom klämma eller dylikt, förankrad vid sin ingång i stolpen. Vidare kan nämnas att några av de hylsor som satt över trådändarna (och som skall fylla samma funktion som lödning av trådänden tidigare gjorde) fanns kvar i hålen i kopplingsplinten efter det att kabeln hade slitits loss.

Bilden visar stolpens nedre del med kabelingången.

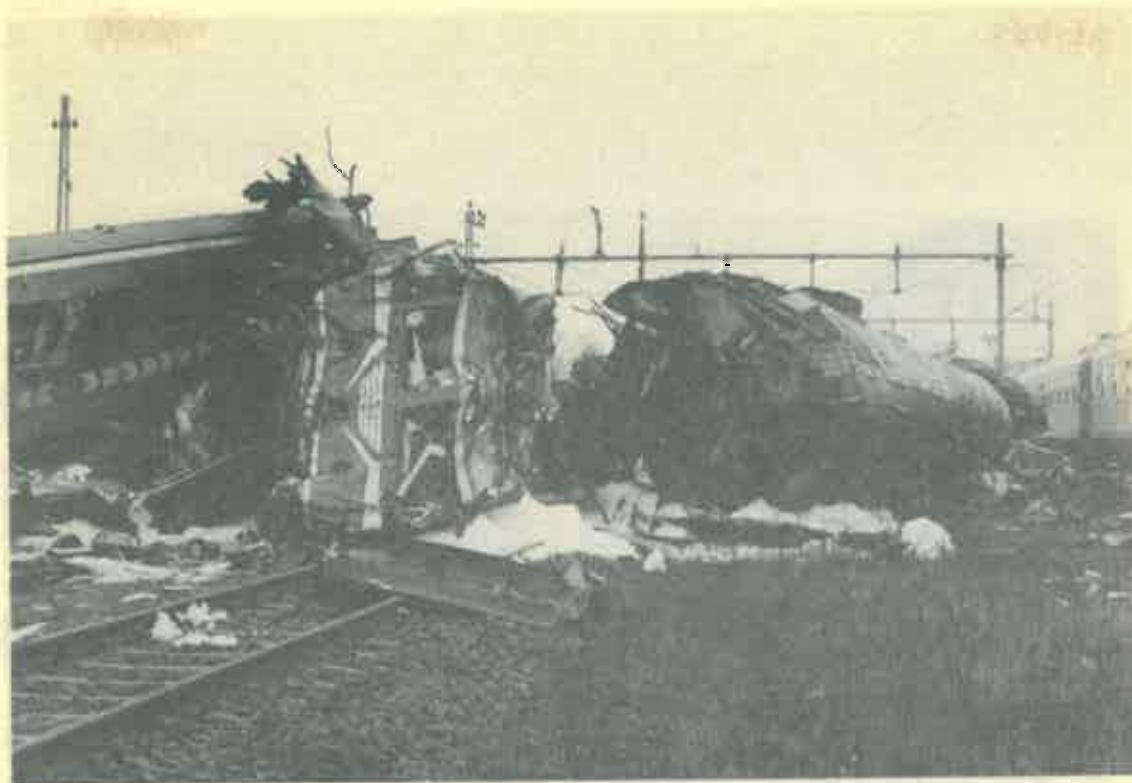
Från vänster i bilden: vagn 5342, lok 1292 och vagn 3966  
(Beträffande de olika vagnarnas placering i tågen, se bilaga 5)

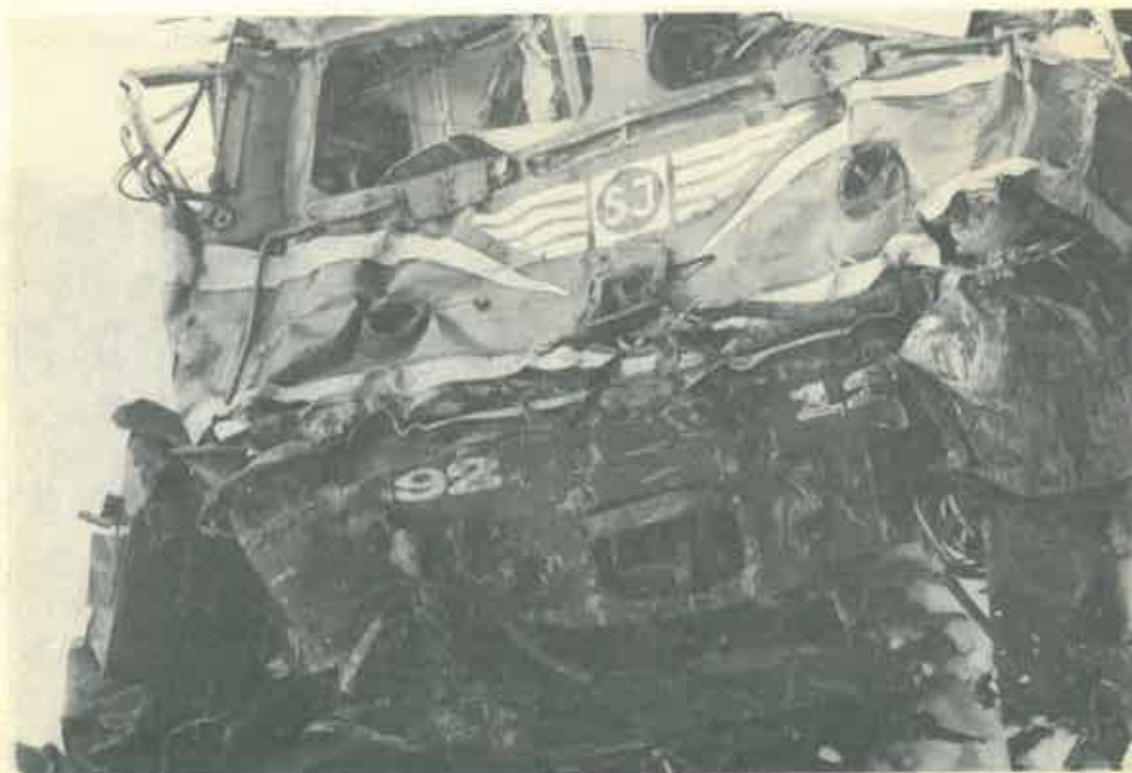
Fronten på samma lok

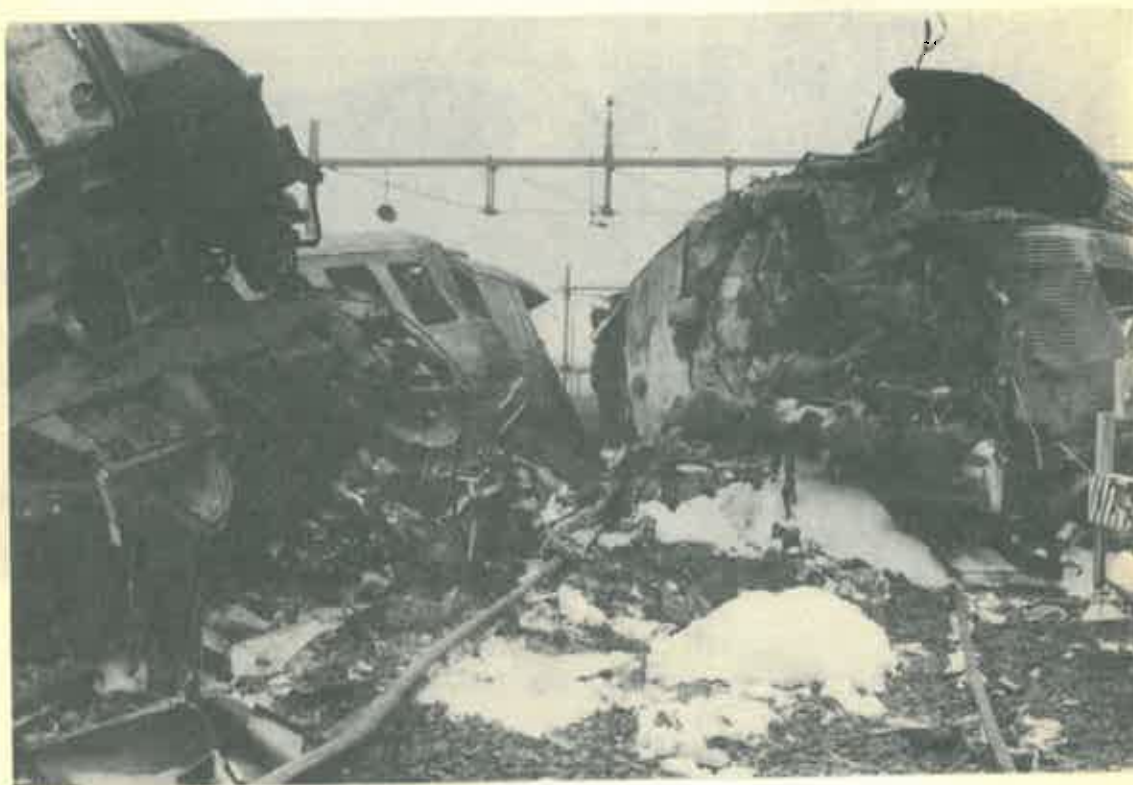
Från vänster i bilden: lok 1300, vagn 3966, lok 1292 och vagn 5342  
Bilden har tagits från nordost

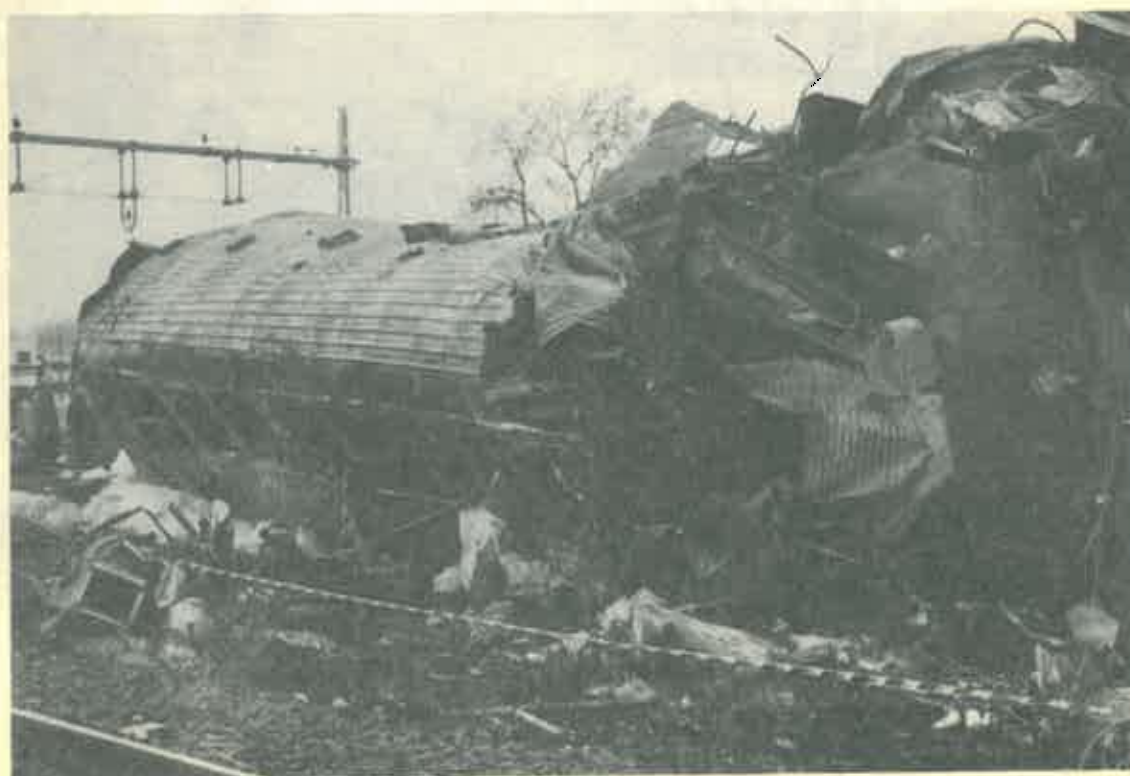
Vagn 3966 , bilden har tagits från öster

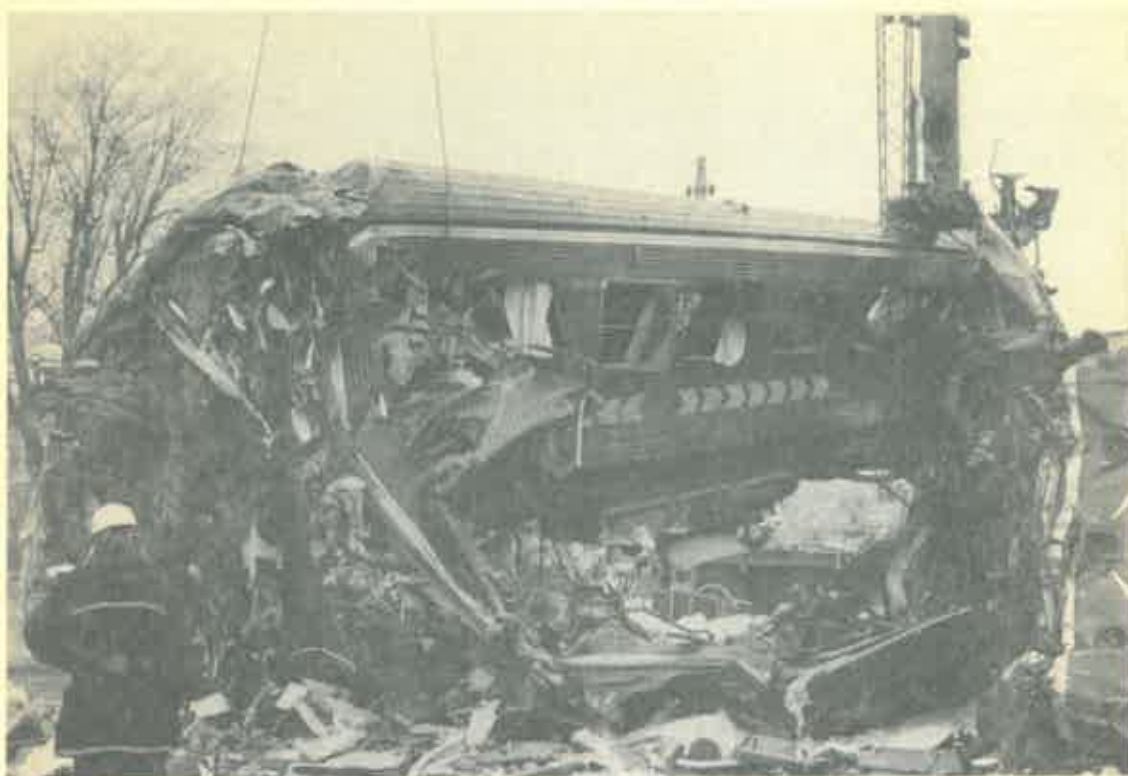
Vagn 5342, röjningsarbete

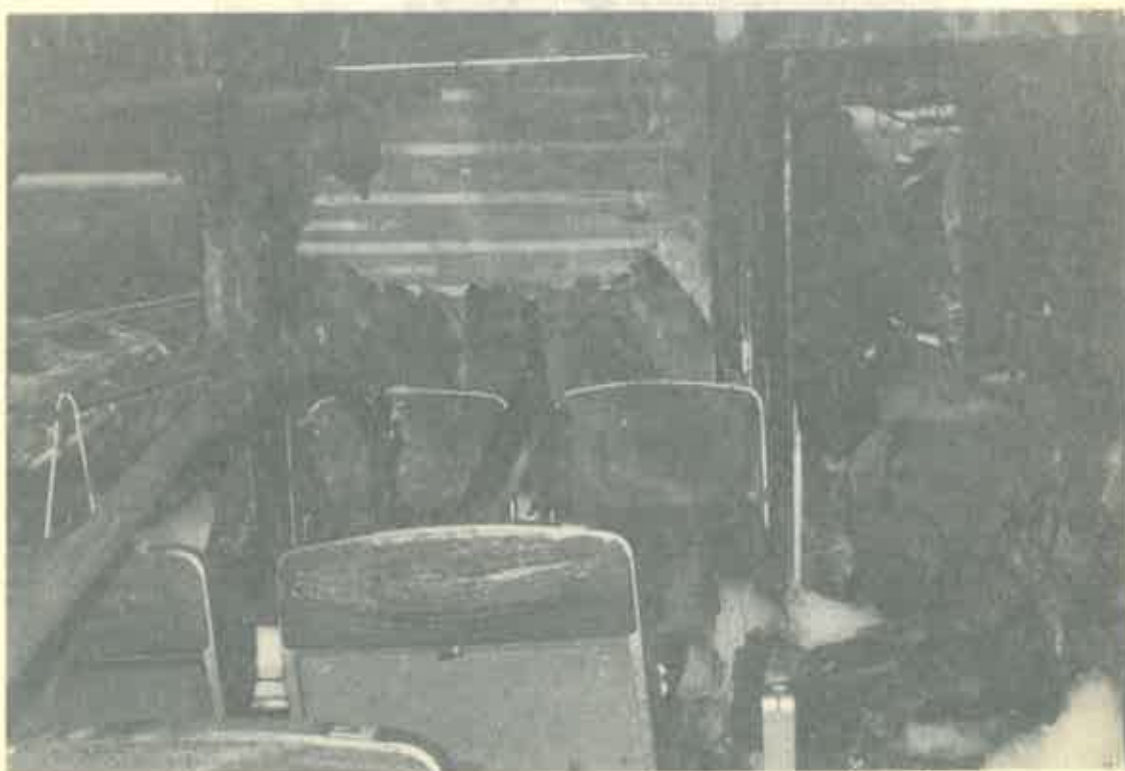
Interiörbild av vagn 5247

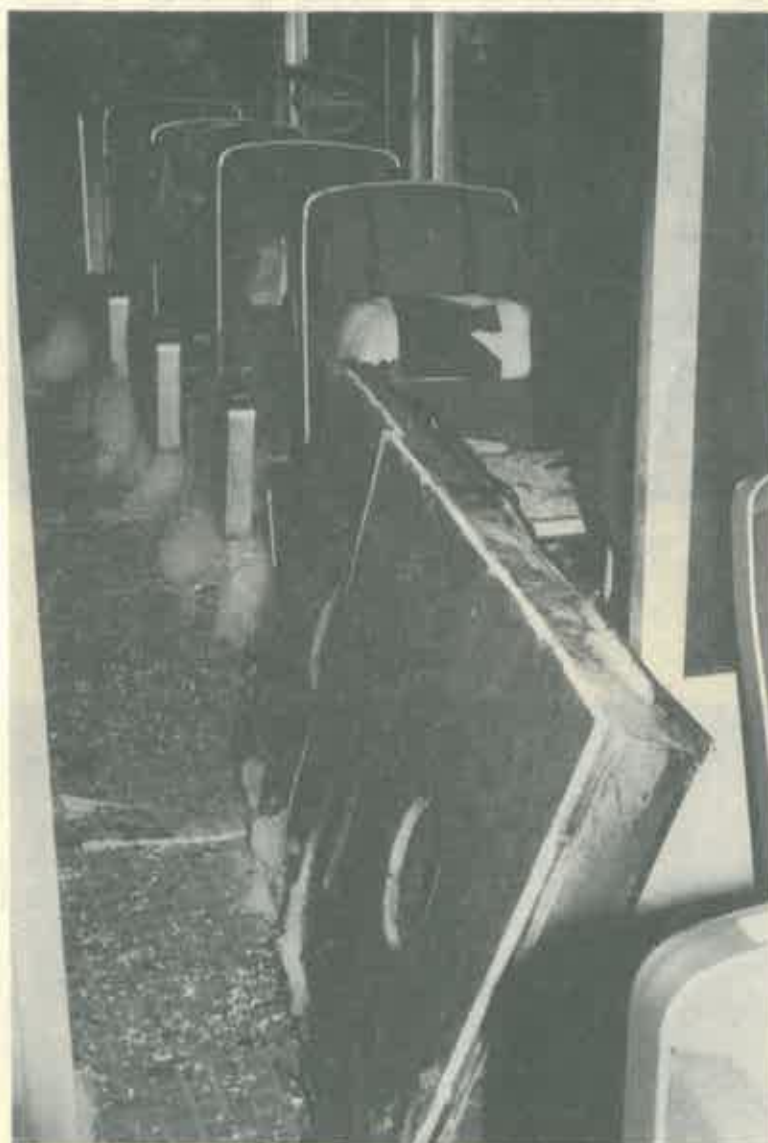
Vagn 5247, nedfallen taksektion

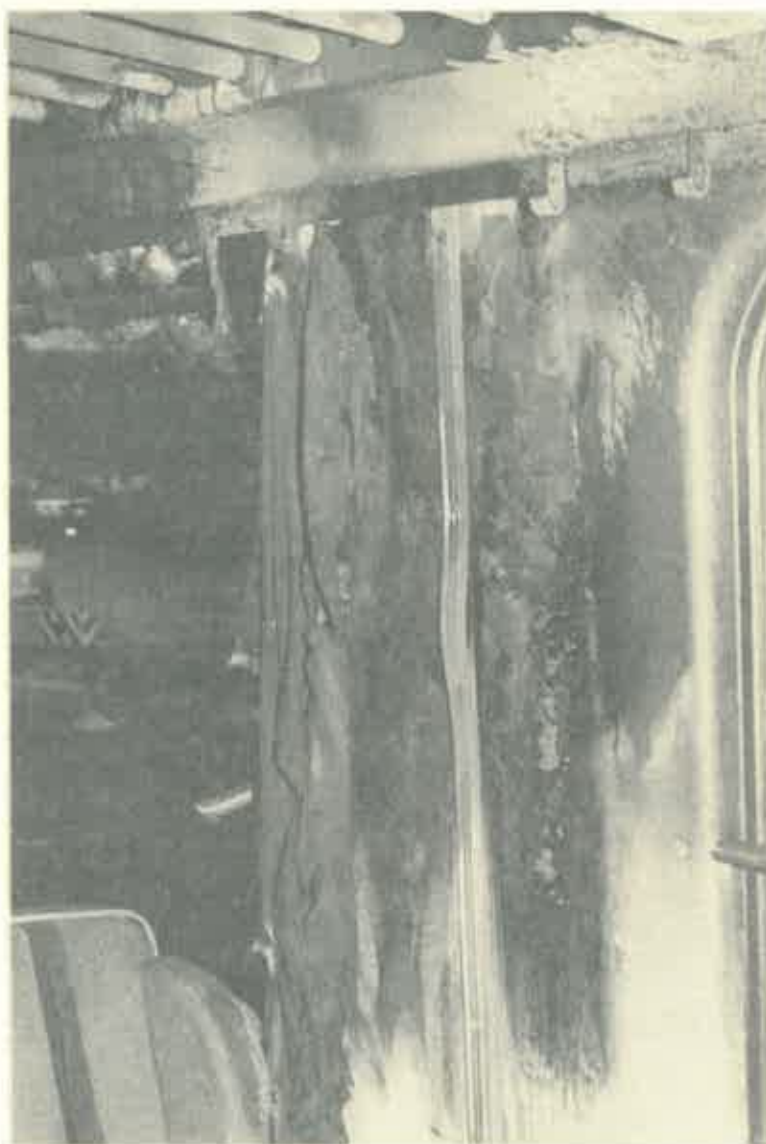
Vagn 5247, bränd gardin
