Statens haverikommission  
Swedish Accident Investigation Board

## Rapport RJ 2009:04

*Tillbud till kollision mellan vagnuttagning för  
transport och tåg 3539 på Bryngenäs station,  
O län, den 9 juni 2008*

Dnr J-25/08

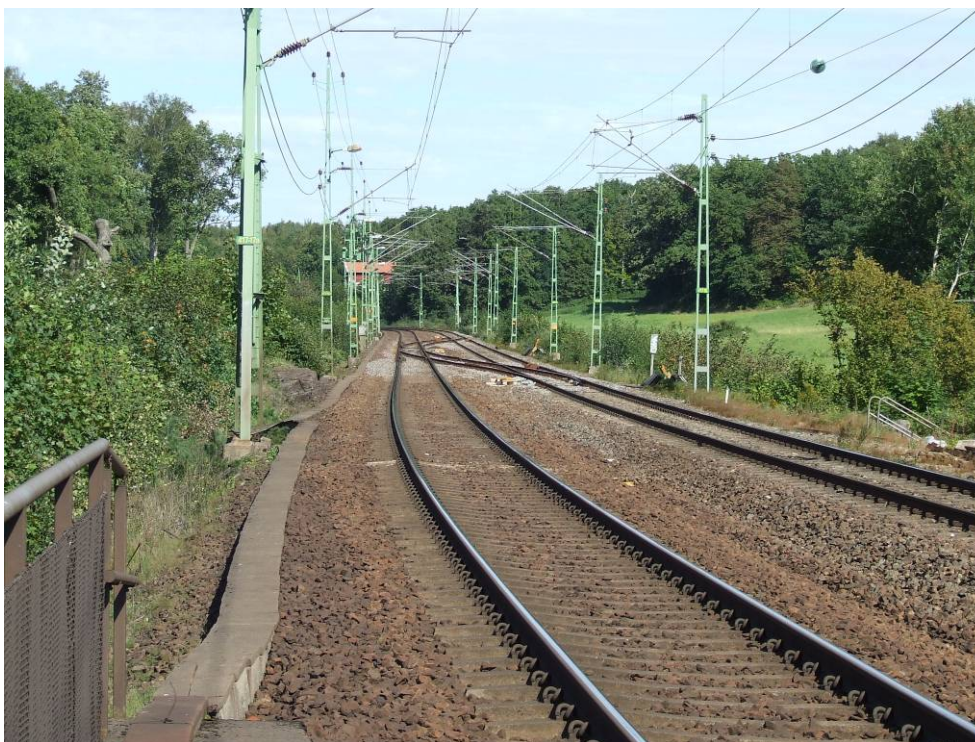
Avståndet mellan infartssignal 22 och den första växeln (växel 22) är 277 meter. Till den andra växeln är det ytterligare 42 meter.

Fig 2. Bryngenäs station sett i riktning mot Alingsås. Mitt i bilden ses de växlar, växel 22, som tåg 3539 skulle passera igenom från andra hållet från tågets högra spår (uppspåret) till det vänstra. Vagnuttagningen för transport rörde sig framåt i bilden på sitt vänstra spår (uppspåret) och stannade i den andra växeln, växel 21.

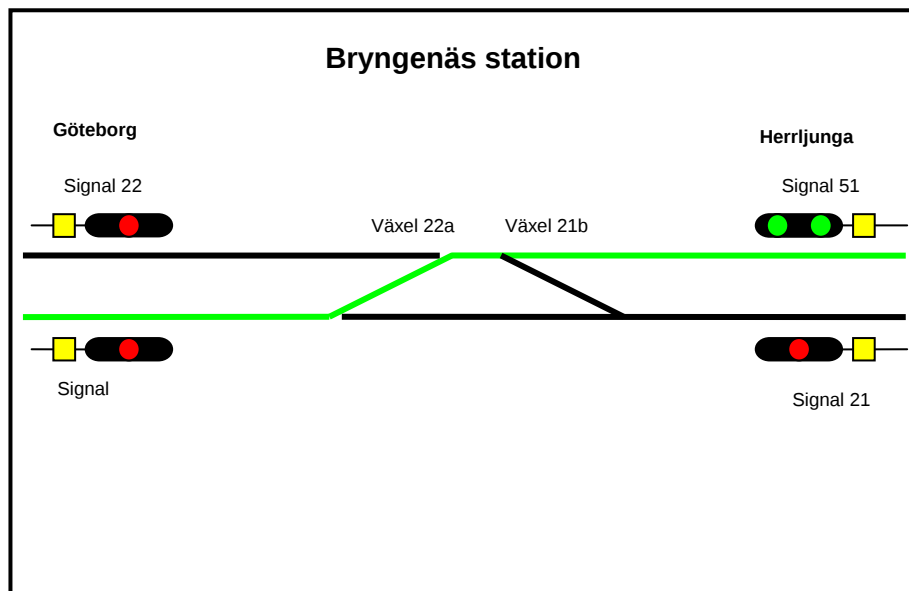
Vagnuttagnings för transport körde upp den växel som pendeltåget skulle passera för övergång till det andra spåret och stannade i den efterföljande växeln, ca 300 meter efter att fordonet hade passerat infartssignalen.

Fig 3. Bryngenäs station tågvägen för tåg 3539 visas med grön linje. Vagnuttagningen för transport passerade signal 22 och gick in i tågvägen för 3539 vid första växeln och stannade i den andra växeln. Tåg 3539 stannade mellan signal 51 och växlarna.

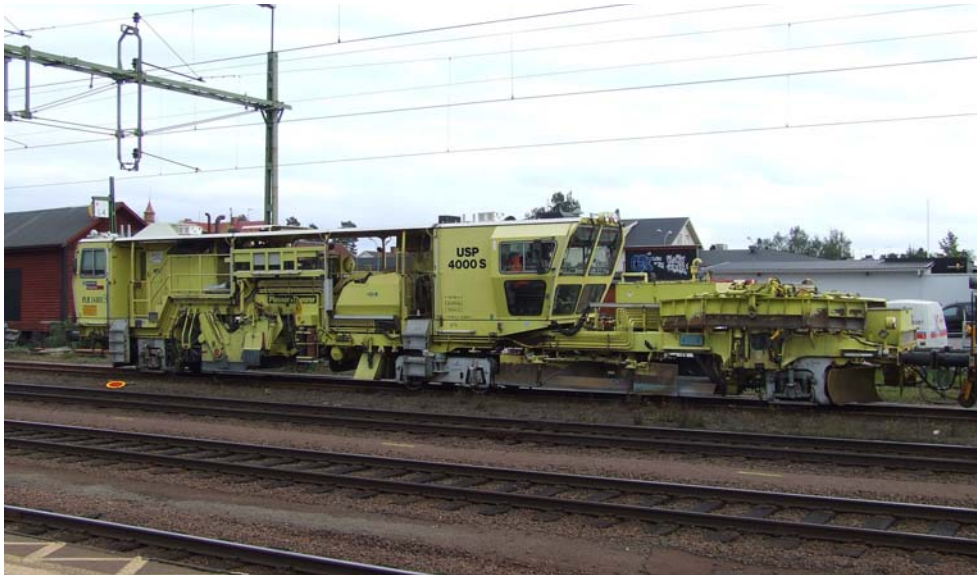
**Fig 4. Banverkets ballastplog PLB 2469.**

Fordonet var inte utrustat med något tågskyddssystem av typen ATC och inte heller med någon utrustning som registrerade hastighet, bromsning etc.

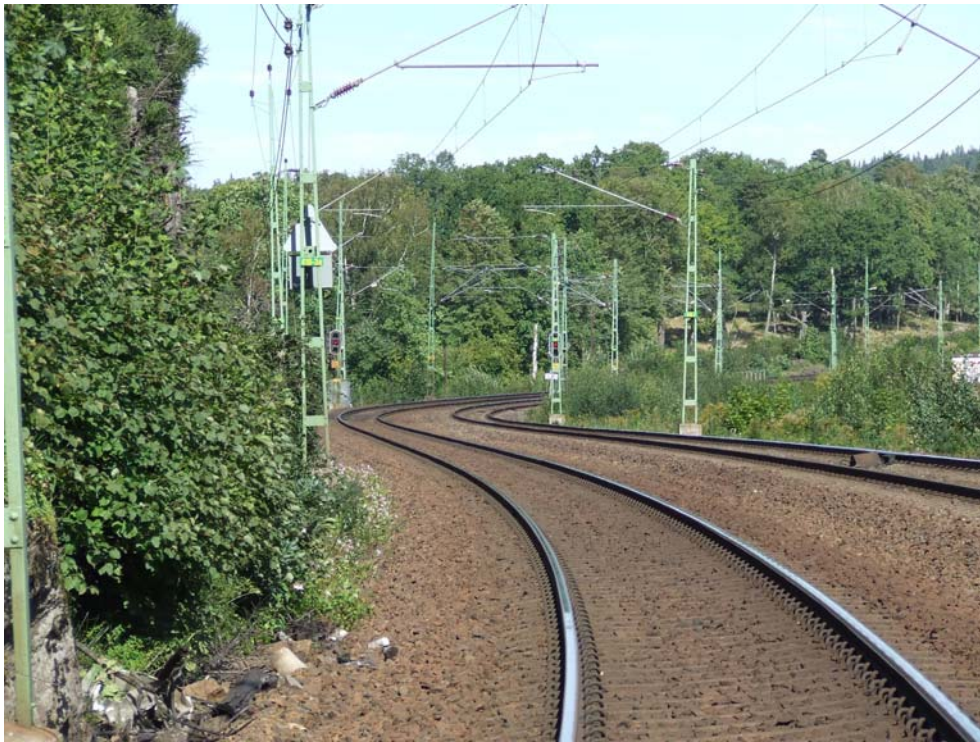
Vädret var klart med solsken. Klockan var 10:39 sommartid vilket innebar att solen stod något syd väst. Spårets huvudriktning är nordväst, vilket innebar att solen stod snett framåt vänster sett i vagnuttagningen för transports färdriktning.

**Fig 6. Sikt mot infartssignalen från ungefär den plats där tillsyningsmannen hade möjlighet att se den.**

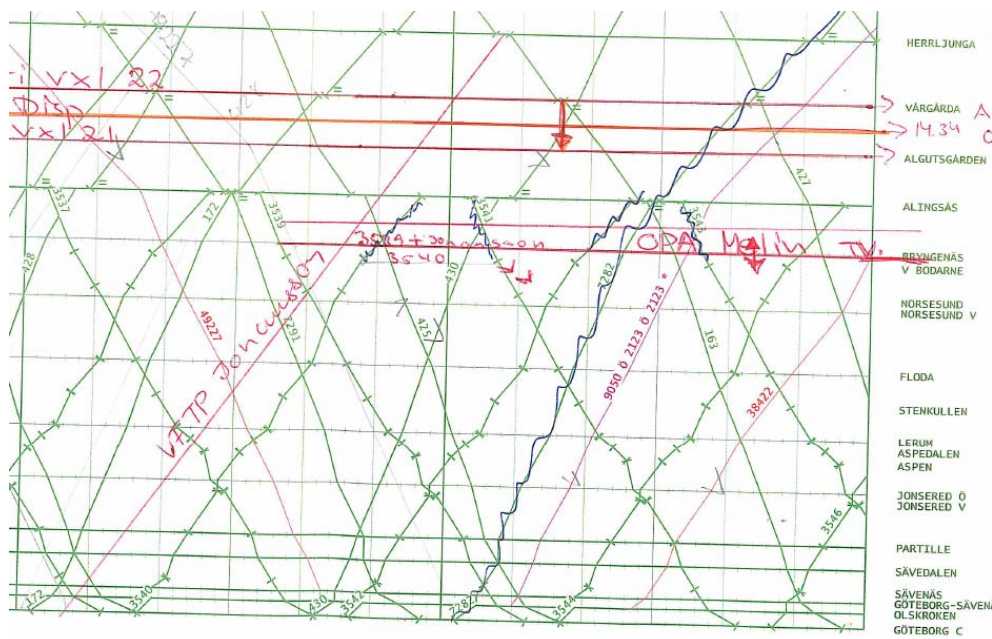
Tågklareraren hade noterat vagnuttagningen för transport på det grafiska upplägget som dels användes som ett arbetsverktyg och dels för att dokumentera vidtagna åtgärder. Att tåg 3539 gick på uppspår (högerspår) mellan Alingsås och Brynegenäs och att tåg 7291 gick förbi i Brynegenäs har dock inte dokumenterats.

Fig 7. Det grafiska upplägget.

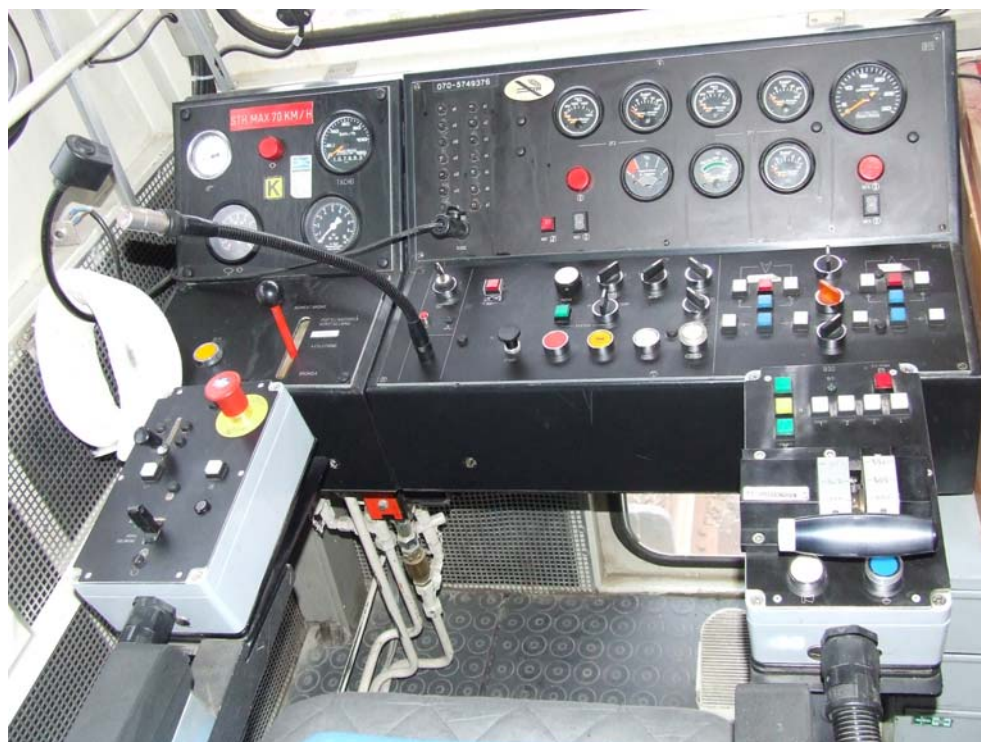
Från förarplatsen i ballastplogen har föraren enligt SHK:s bedömning bra sikt på signaler samt är reglage för broms etc. lätt tillgängliga.

Fig 9. Förarplatsen varifrån ballastplogen kördes. Det kombinerade fart- och bromsreglaget syns längst ner till höger.

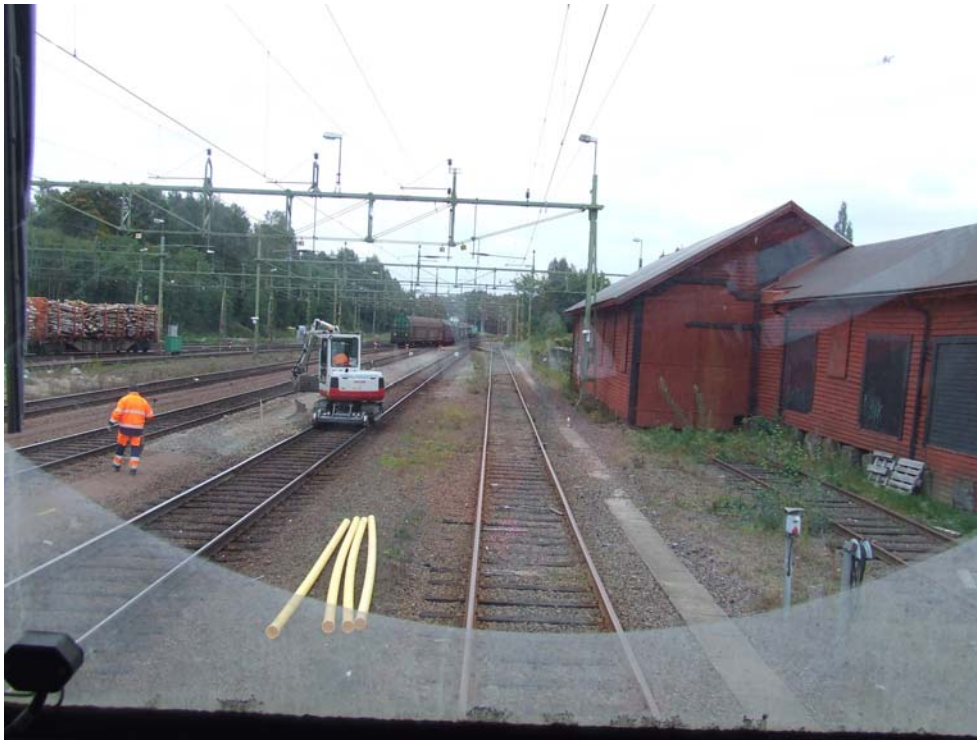
Fig 10. Sikt från ballastplogens förarplats.
