Unfalluntersuchungsstelle Bahnen und Schiffe

Reg. Nr. 03073002

Schlussbericht

über die Zuggefährdung

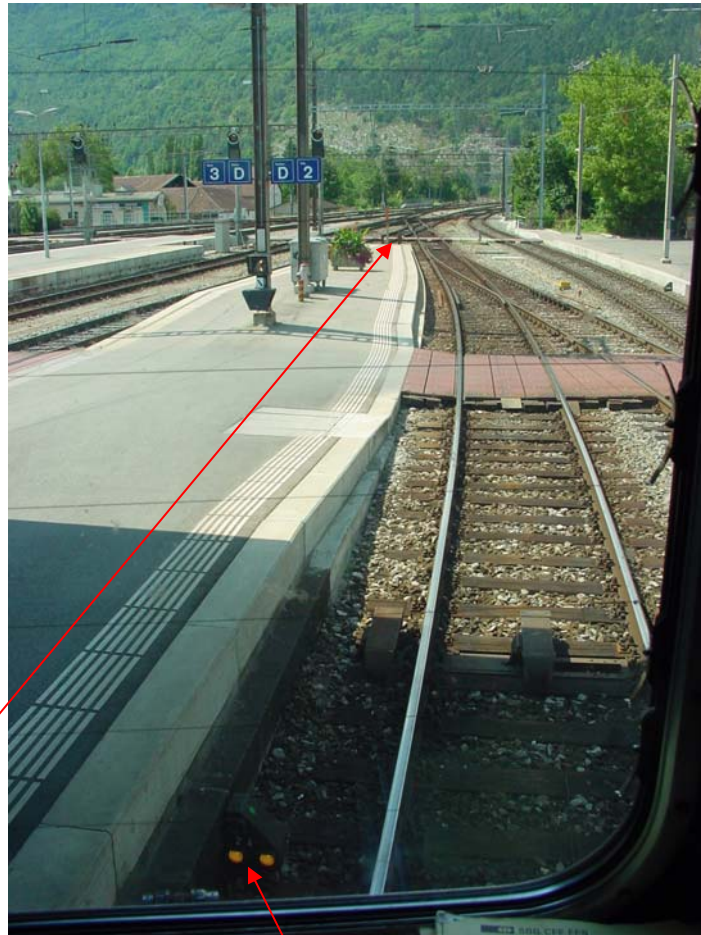
Blick aus dem Führerstand Richtung Gleis 82

Halt zeigendes Zwergsignal 202A

Halt zeigendes Zwergsignal 2A

Die Zuggefährdung ist auf das Nichtbeachten der Halt zeigenden Zwergsignale 2A und 202A durch den Rangierer zurückzuführen.

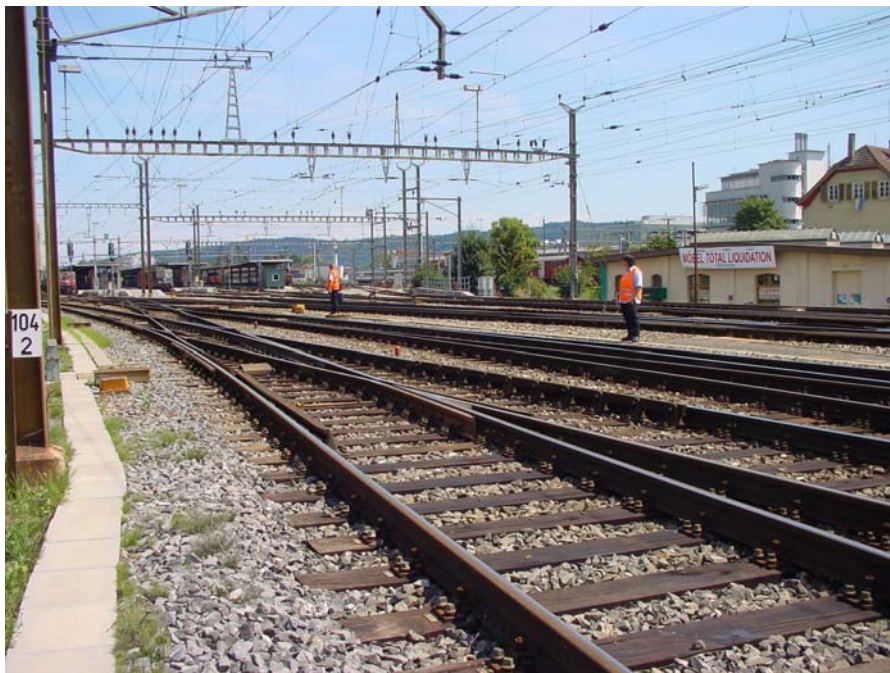
Die Leiterin des ZSW Biel (rechts) markiert den Standort der Spitzenlok des Güterzuges, der Mitarbeiter der UUS den Standort der Lok von Zug 1508.

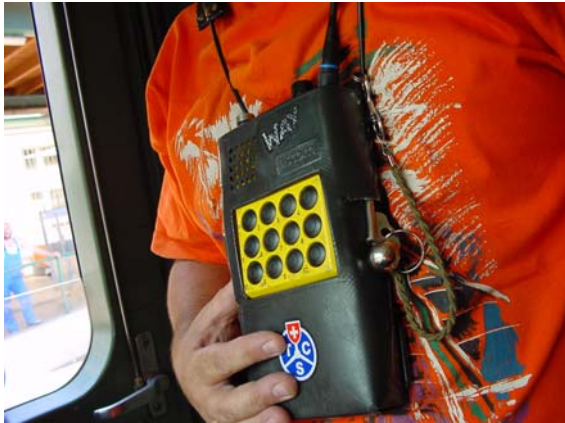
Rangierfunkgerät mit codierten
Bedienungsmöglichkeiten

- Aus Sicht UUS kann der Unterbruch des Kontrolltons durch die akustische Quittung einer codierten Eingabe am Rangierfunkgerät nicht befriedigen. Der Unterbruch des Kontrolltons hat normalerweise das unverzügliche Anhalten einer geschobenen Rangier- oder Zugsfahrt zur Folge.

Die Rangierfunkgeräte sind so umzurüsten, dass keine akustischen Meldungen während des eingeschalteten Kontrolltons übermittelt werden.

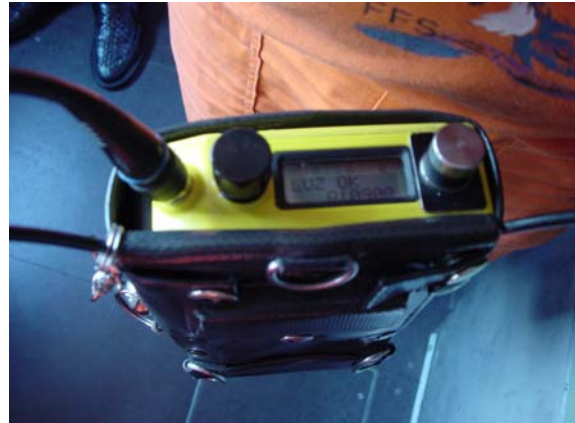
Optische Rückmeldung auf dem Display
