Unfalluntersuchungsstelle Bahnen und Schiffe

Schlussbericht

über die Zuggefährdung

zwischen den Zügen 8131 und 516
in Schwarzenbach SG

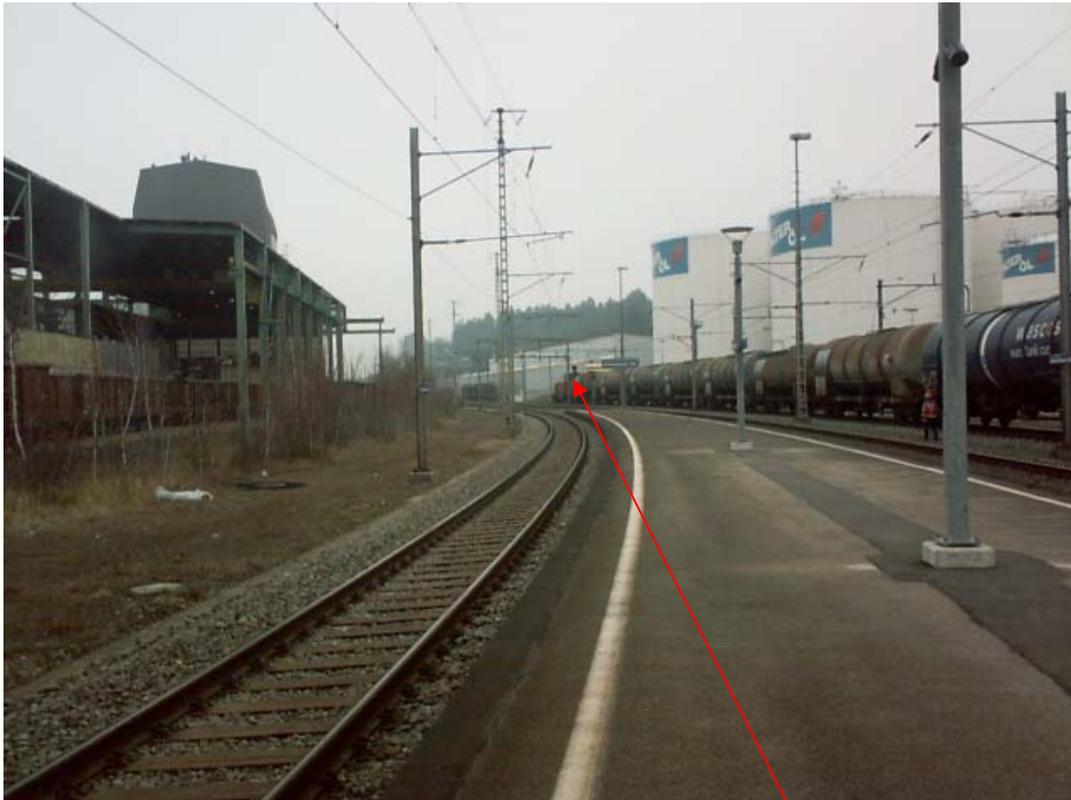
Blick vom Halteort Regionalzüge gegen das Ausfahrtsignal B4. Standort Fahrtstellungsmelder

Da das Ausfahrtsignal B4 vom normalen Halteort der Regionalzüge aus nicht sichtbar ist, zeigt ein Fahrtstellungsmelder am Perronende Seite Uzwil die Fahrtstellung des Ausfahrtsignals an.

- Für Bauarbeiten war das Streckengleis 103 Uzwil – Schwarzenbach gesperrt. Alle Züge verkehrten signalmässig über Gleis 203.
- Vom normalen Halteort der Regionalzüge an der Perronkante von Gleis 4 aus ist das Ausfahrsignal B4 nicht sichtbar (Kurvenlage, Gebüsch). Aus diesem Grund ist am Perronende ein Fahrtstellungsmelder angebracht.
- Bei Halt zeigendem Ausfahrsignal B4 ist der Fahrtstellungsmelder dunkel (unbeleuchtet). Bei Fahrt zeigendem Ausfahrsignal B4 leuchtet der entsprechende Pfeil des Fahrtstellungsmelders.
- Der Lokführer hat den Fahrrichtungsschalter während des Haltes in Schwarzenbach nicht in die Stellung ‚0‘ (Mittelstellung) verbracht, als er sich während des Aufenthaltes mit dem FIS beschäftigte. Bei Zugsabfahrt hat er weder den Fahrtstellungsmelder noch das Halt zeigende Ausfahrsignal B4 beachtet.

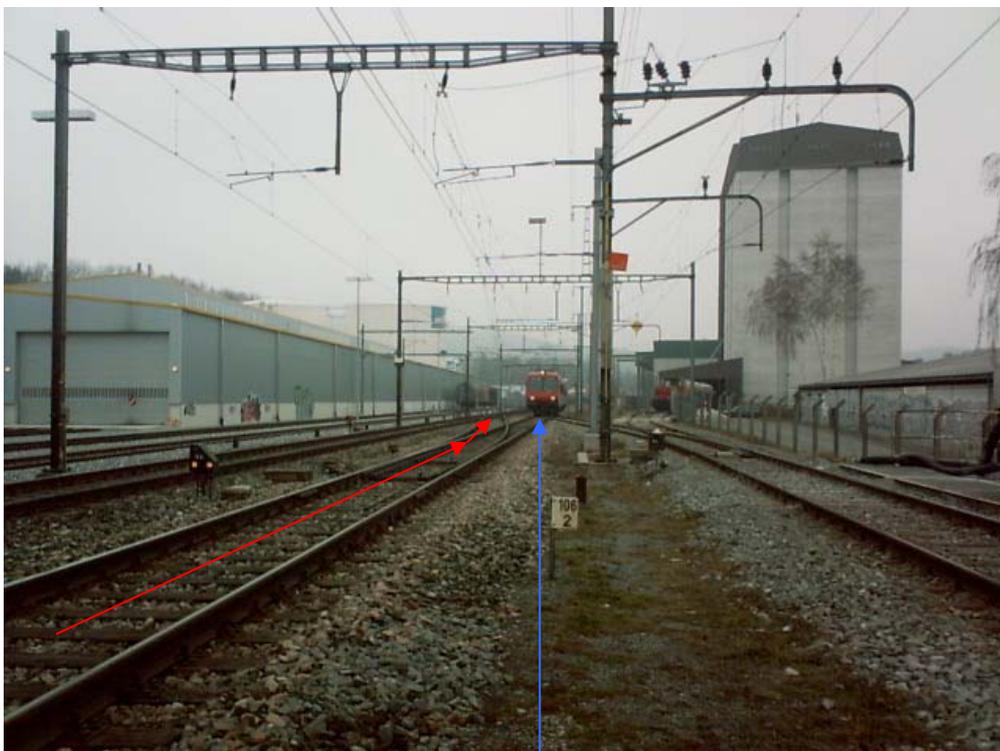
Der rote Pfeil bezeichnet die eingestellte Fahrstrasse für Zug 516 von Gleis 203 nach Gleis 3. Im Vordergrund die Weiche 5.

Der Regionalzug 8131 kam nach dem Zwergsignal 4C, ungefähr am Standort des fotografierten Regionalzuges, zum Stillstand.

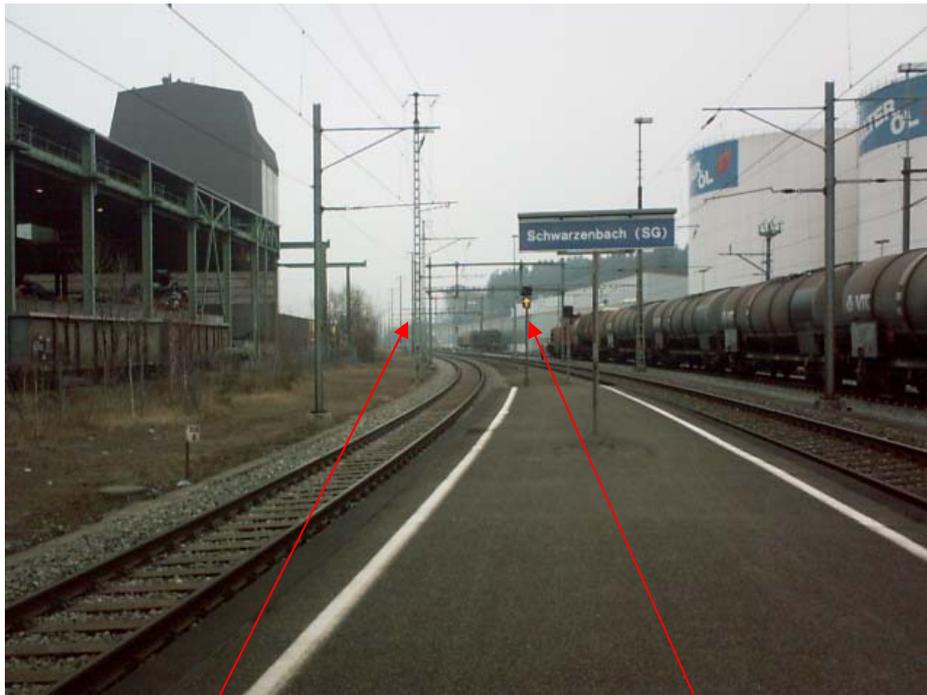
Ausfahrsignal B4

Fahrtstellungsmelder

- Die Bahnsicherungsanlagen haben richtig funktioniert.
- Das Streckengleis 103 Uzwil – Schwarzenbach war für Bauarbeiten gesperrt, alle Züge benutzen Gleis 203 (signalmässiger Einspurbetrieb).
- Der Fahrtstellungsmelder (FDV 300.2, 5.3.5) in Schwarzenbach Gleis 4 (Richtung Uzwil) war unbeleuchtet, das dazugehörige Hauptsignal B4 in der Stellung ‚Halt‘.
- Die Zugsicherung beim Ausfahrvorsignal B* hat bei der Vorbeifahrt von Zug 8131 korrekt angesprochen (Warnung).
- Der Lokführer von Zug 8131 liess sich durch das Problem mit dem Fahrgastinformationssystem ablenken.

Die Zuggefährdung ist auf das Abfahren des Regionalzuges 8131 in Schwarzenbach Gleis 4 trotz Halt zeigendem Ausfahrtsignal B4 und unbeleuchtetem Fahrtstellungsmelder am Perronende Gleis 4 zurückzuführen.
