Unfalluntersuchungsstelle Bahnen und Schiffe UUS
Service d'enquête sur les accidents des transports publics SEA
Servizio d'inchiesta sugli infortuni dei trasporti pubblici SII
Investigation bureau for railway-, funicular and boat accidents

Reg. Nr.: 07080201

Schlussbericht

über **Rangierunfall**
vom **Donnerstag, 2. August 2007**
in **Arosa**

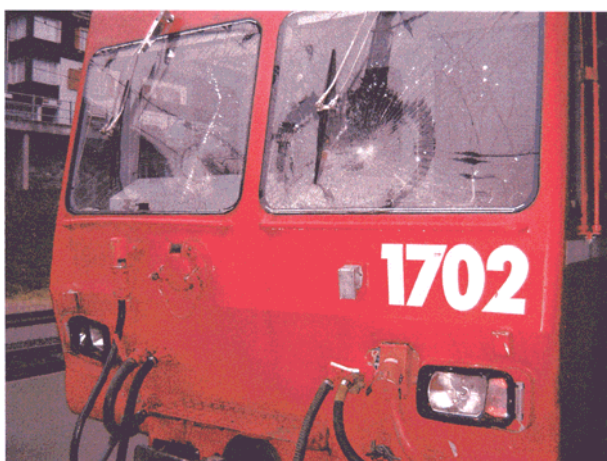
Steuerwagen ABt 1702

An den Fahrzeugen entstand ein Schaden von ca. Fr. 270'000.-.
