# **Schlussbericht**

## **der Unfalluntersuchungsstelle**

### **Bahnen und Schiffe**

über die Zugskollision zwischen den  
Zügen 68097F und 66966F von BLS Cargo  
vom Samstag 4. August 2007  
in Biel Rangierbahnhof

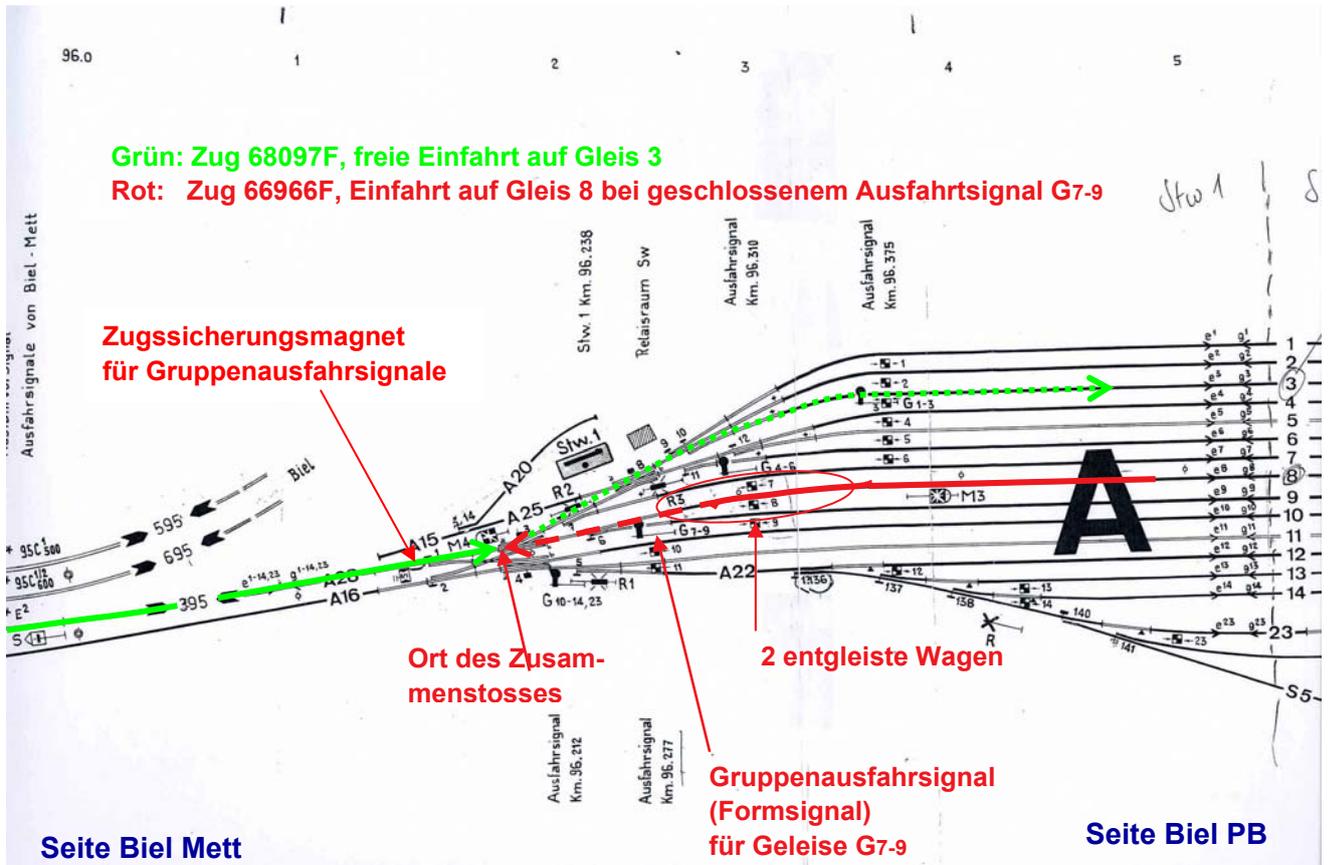
Bild 2

Der Zusammenstoß ist kurz vor der Doppelkreuzungsweiche 3 geschehen. Die Zungen der Doppelkreuzungsweiche 3a wurden von der ersten Achse der führenden Lokomotive des Zuges 66966F aufgeschnitten.

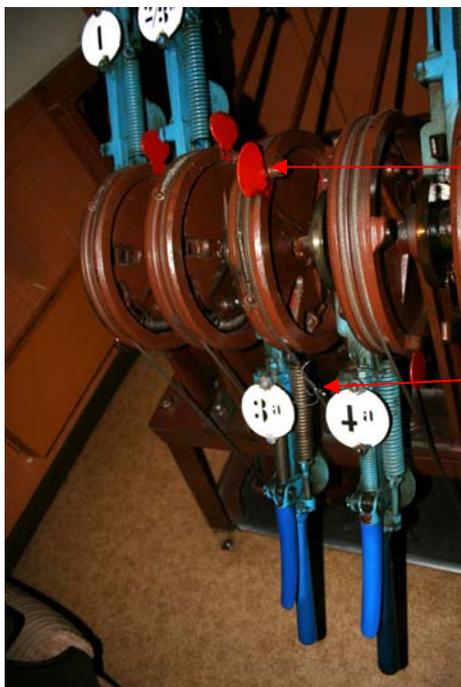
Bild 3

Die Doppelkreuzungsweiche 3a wurde durch die erste Achse des Zuges 66966F aufgeschnitten.

Die rote Marke zeigt die Aufschneidung der Weiche 3a.

Die Plombe wurde gerissen.

Am Stellwerk 1 war die Plombe der Doppelkreuzungsweiche (DKW) 3a abgerissen und die rote Marke am Hebel 3a gegen oben versetzt. Dies war der Nachweis, dass die Zungen der DKW aufgeschnitten wurden.

Die DKW war für die Einfahrt des Zuges 68097F auf Gleis A3 gestellt. Für den Zug 66966F welcher auf Gleis 8 kam, war die DKW 3a die erste Weiche die sich in falscher Stellung fand.

Die erste Achse des führenden Triebfahrzeuges vom Zug 66966F hat kurz vor dem Zusammenstoss die Weiche 3a aufgeschnitten.

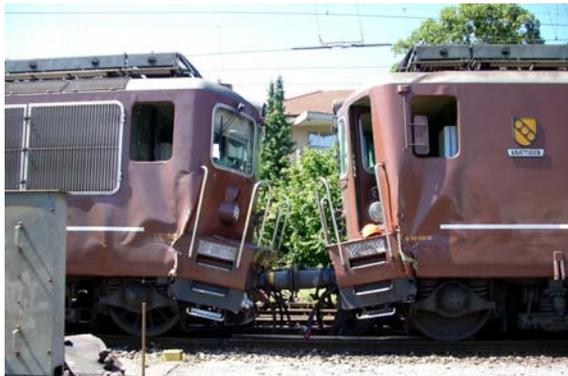
Bild 4

Am Rollmaterial entstanden Sachschäden in Millionenhöhe. Die 4 BLS Re 425 wurden durch die beim Zusammenstoß vernichtete Energie stark beschädigt (Bild 4). Alle 4 Lokomotiven waren an beiden Enden bildgleich verformt.

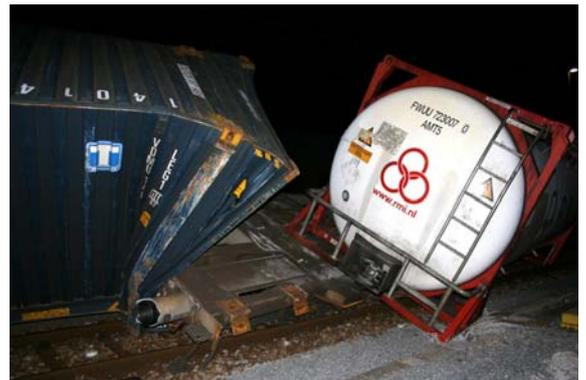
Bild 5

Die 2 entgleisten Wagen wurden auch zum Teil stark beschädigt (Bild 5).

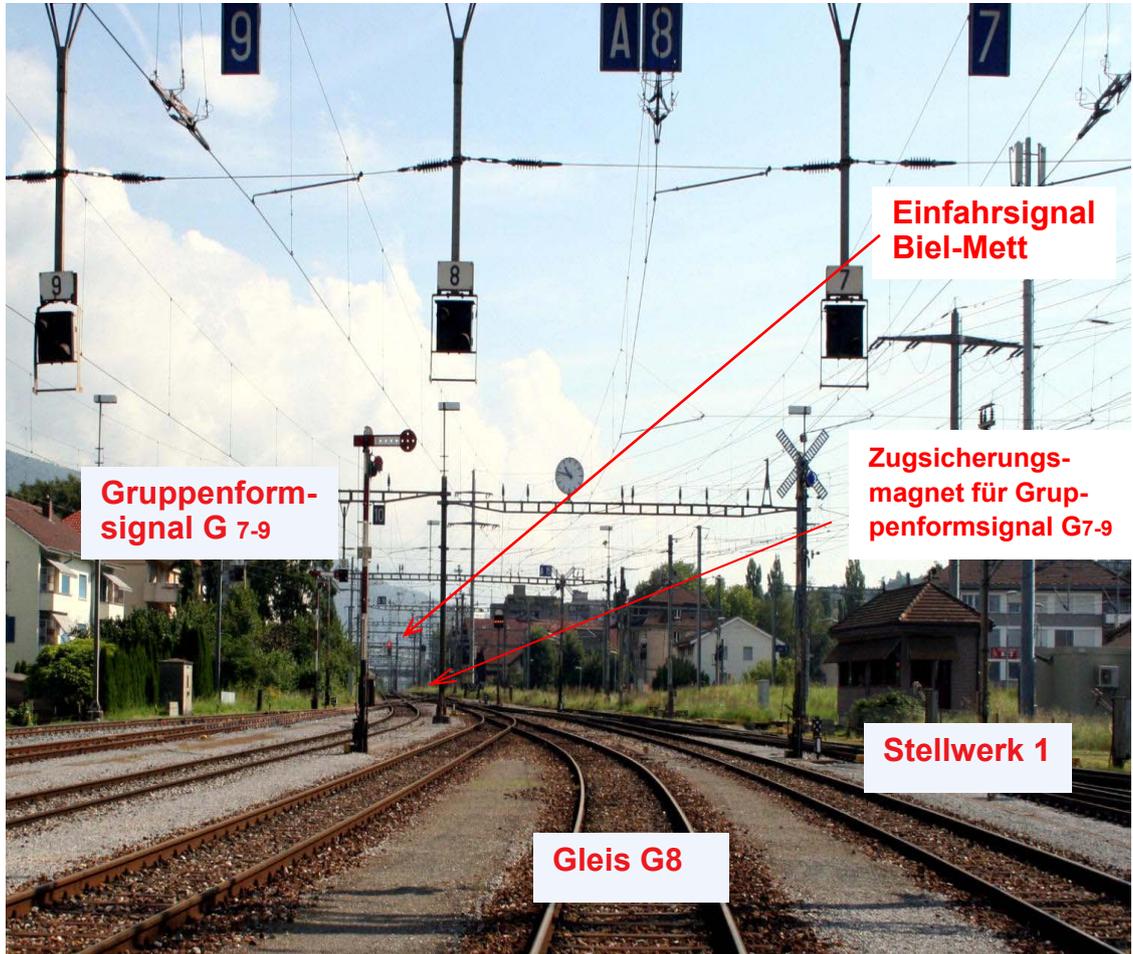
Tagsüber werden die Formsignale nicht beleuchtet. Gemäss seinen Aussagen hat sich der Lf auf die Weichenstellung der zu fahrenden Strecke konzentriert und hat das Formsignal G7-9 nicht gesehen.

Als der Unterzeichnende das Bild 6 aufgenommen hat, konnte er selber beobachten, wie aus seinem Standort (Mitte Gleis 8) das rot zeigende Einfahrtsignal Biel Mett stark leuchtete. Es ist also durchaus denkbar, dass der Lf 66966F dieses gut sichtbare Signal als Zielpunkt für seinen Zug gesehen und deshalb das Formsignal G7-9 übersehen hat.

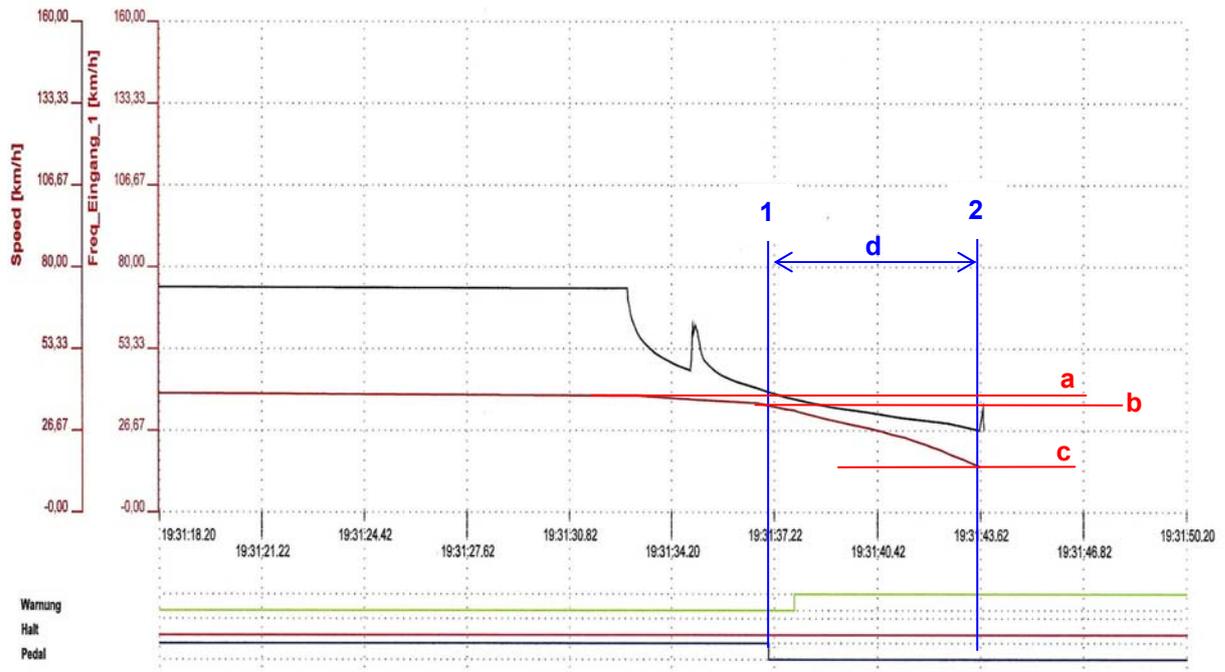
**1:** Auslösung der Schnellbremsung

**2:** Kollisionspunkt

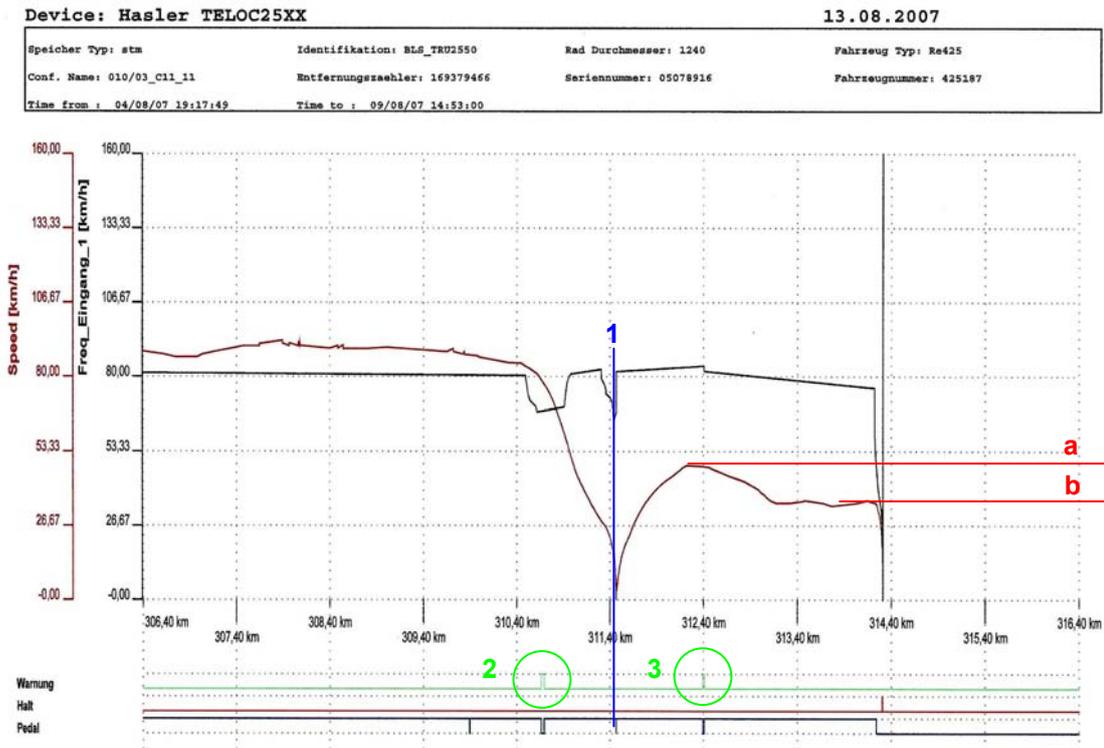
## Erster Teil, Fahrt Madretsch – Biel RB

- 1: Halt beim Hauptsignal der Abzweigung Madretsch
- 2: Marke der automatischen Zugsicherung Vorsignal Abzweigung Madretsch
- 3: Marke der automatischen Zugsicherung Vorsignal Einfahrt Biel RB
- a: Geschwindigkeit 48 km/h
- b: Mittlere Einfahrtgeschwindigkeit in Biel RB 35 km/h

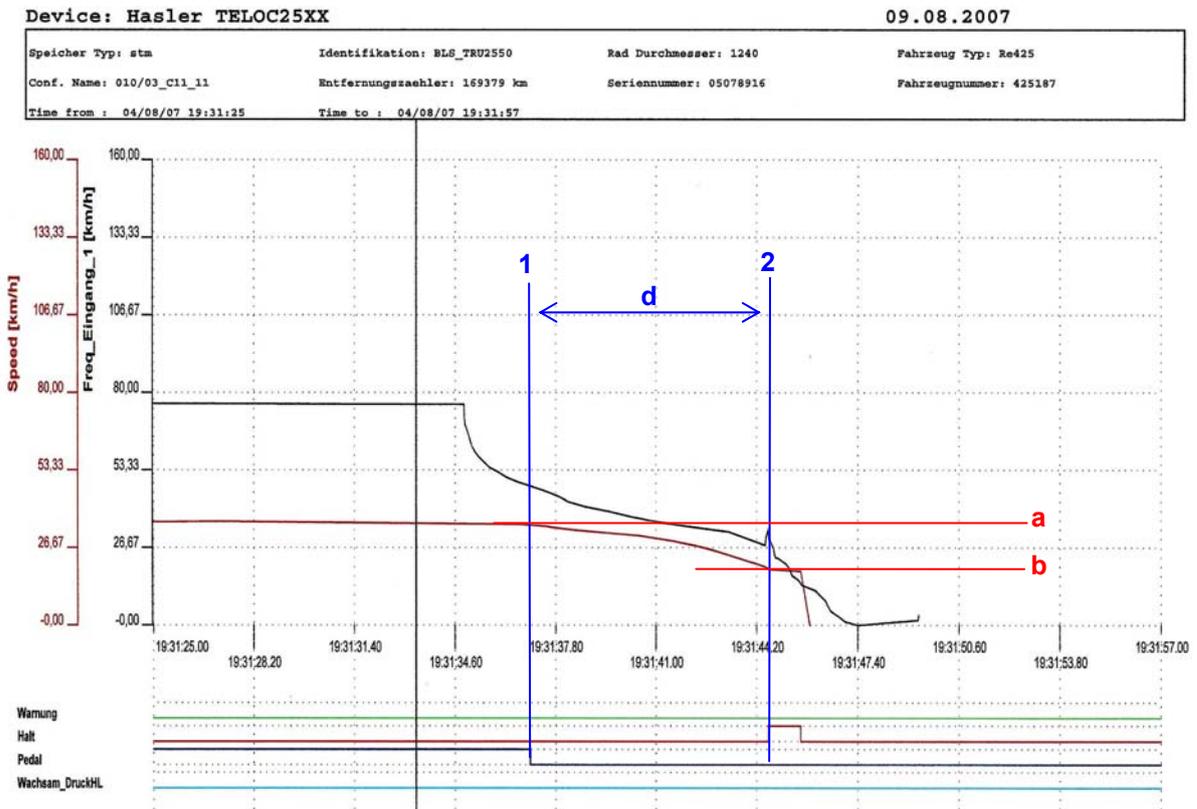
## Zweiter Teil, Fahrt vor dem Zusammenstoss

**1:** Auslösung der Schnellbremsung

**2:** Kollisionspunkt
