# Schlussbericht

## der Unfalluntersuchungsstelle Bahnen und Schiffe

über die Kollision einer geschobenen Rangier-  
fahrt von SBB P mit einer abgestellten Pendel-  
zugskomposition der BLS

vom Dienstag, 13. Mai 2008

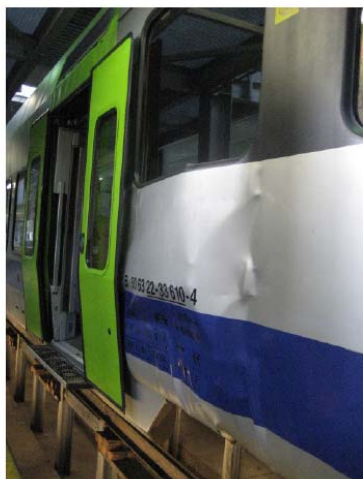
Foto 1

Am Dienstag, 13. Mai 2008 um 21.37 Uhr prallte in Bern Gleis K6 (Westseite) eine geschobene Rangierfahrt der Schweizerischen Bundesbahnen, Division Personenverkehr (SBB P) auf einen abgestellten Pendelzug der Lötschbergbahn AG (BLS). Dabei wurde der Lokführer (Lf) der geschobenen Rangierfahrt leicht verletzt. Am Rollmaterial von SBB P und von der BLS entstand grosser Sachschaden.

- Am Rollmaterial der SBB AG, Division Personenverkehr entstand grosser Sachschaden.
- Schäden am Rollmaterial der BLS ca. Fr. 500'000.-.

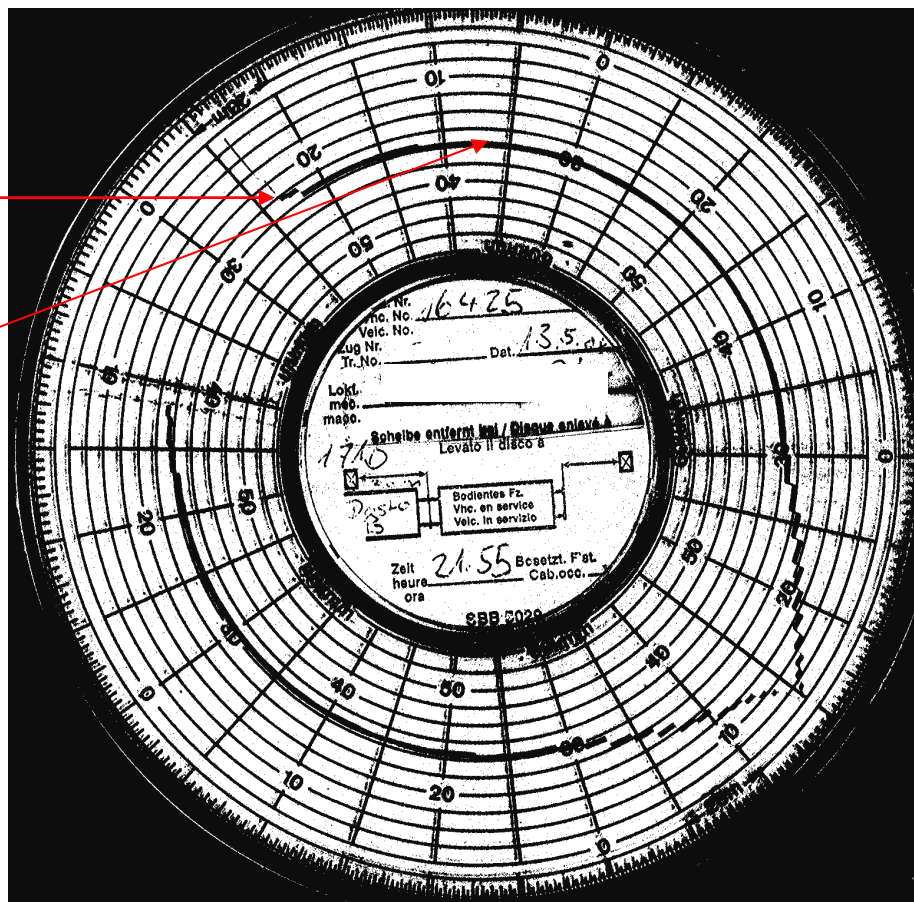
Registrier – Farbscheibe der Lok Ee 3/3 Nr. 16425

Die Auswertung der Fahrdaten ergab, dass der Lf unmittelbar vor dem Ereignis mit einer Geschwindigkeit von ca. 28 km/h gefahren ist und somit die für diesen Streckenabschnitt vorgeschriebene Höchstgeschwindigkeit von 30 km/h nicht überschritten hat.

Der Lokführer hat die Schnellbremsung kurz vor der Kollisionsstelle eingeleitet.

Einleiten Schnell-  
bremsung

Geschobene  
Rangierfahrt mit  
30 km/h
