Schlussbericht

der Unfalluntersuchungsstelle Bahnen und Schiffe

über **der Beinaheunfall zwischen einer
Rangierbewegung und dem Zug
27361**

in **Frauenfeld**

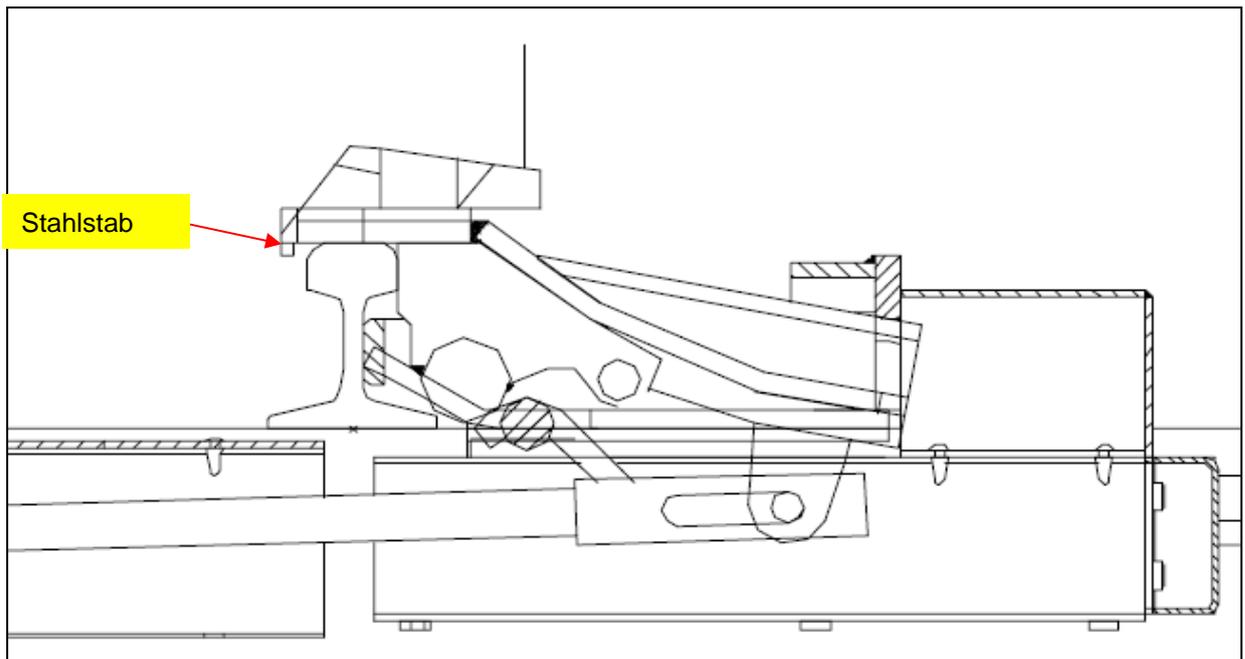
Zeichnung SBB: Entgleisungsvorrichtung Katalog 216 Kap. 5

Der Stahlstab sollte sich am Schienenkopf so fest abstützen, dass ein seitliches Wegdrücken des EV unmöglich ist.

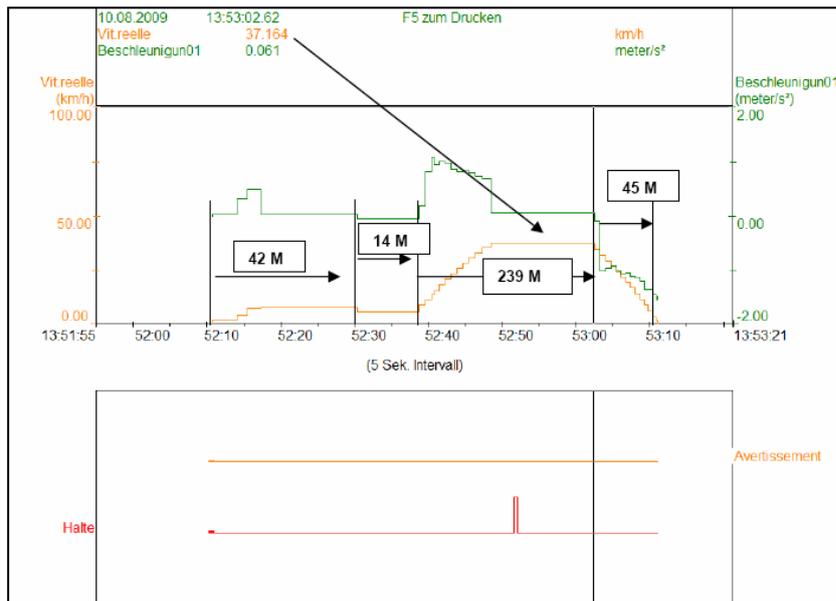
Auswertung Fahrdaten Am 841 012-8

Die Auswertung der Fahrdaten ergibt, dass der Rangierlokführer mit einer Geschwindigkeit von ca. 37 km/h gefahren ist und somit die maximale Rangiergeschwindigkeit von 30 km/h überschritten hat.

Die Lok ist 45 m nach der Einleitung der Schnellbremsung stillgestanden.

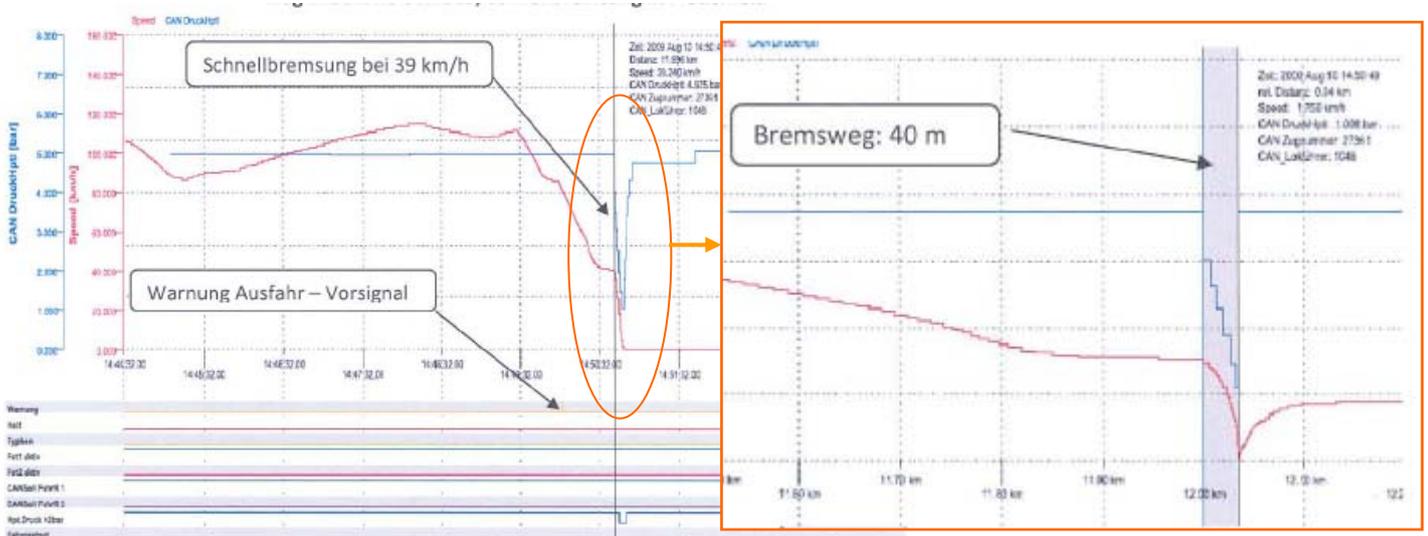
Auswertung Fahrdaten Zug 27361

Die Auswertung der Fahrdaten ergibt, dass der Lokführer der Zuges 27361 die Geschwindigkeit ab Ausfahrsvorsignal C*140 reduziert und die Schnellbremsung bei einer Geschwindigkeit von ca. 39 km/h eingeleitet hat.

Der Anhalteweg betrug 40 m.

Zwischen Signal C* 140 bis zum Stillstand hat der Zug 660 Meter zurückgelegt.

Die Distanz zwischen Einfahrtsignal, bez. Ausfahrsvorsignal C*140 (Km 41.010) und der Weiche 7 (ca. Km 41.680) betrug ca. 670 Meter.

Die Distanz zwischen dem stillstehenden Zug 27361 und der Weiche 7 ist nicht größer als 10 Meter.

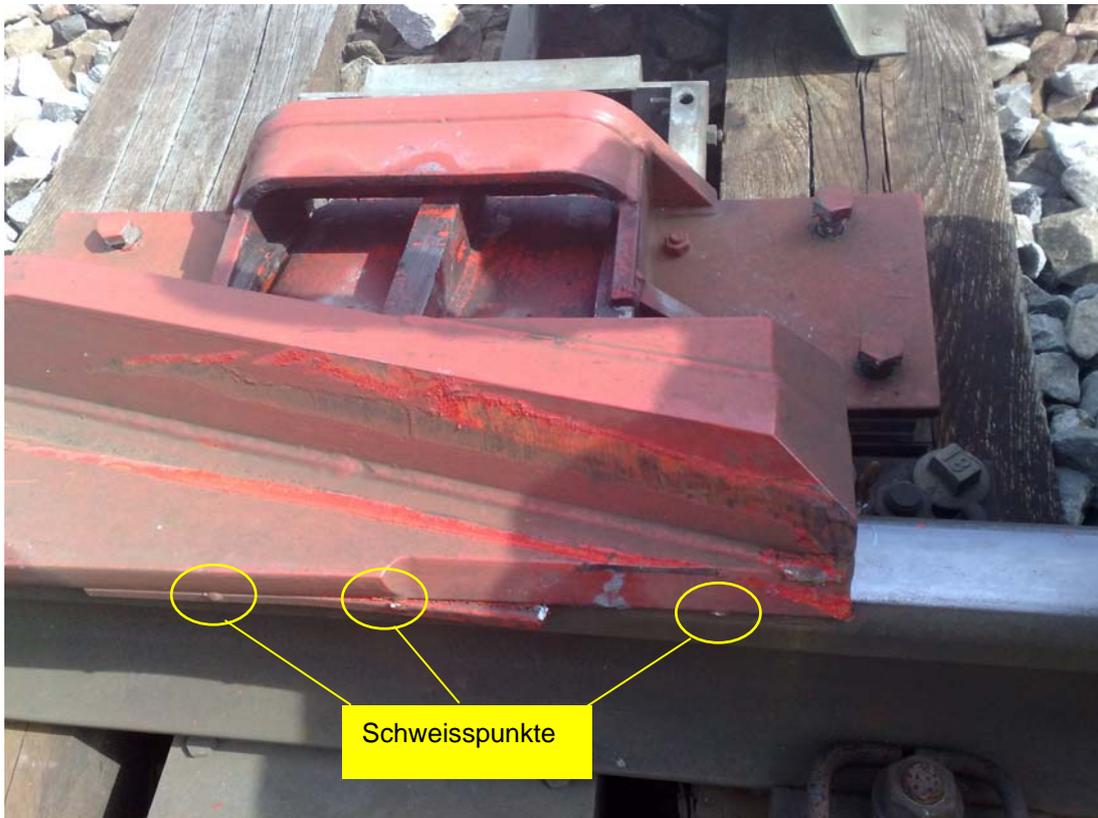
Das rechte vordere Rad der Lok Am 841 ist auf der aufliegenden EV 8 aufgestiegen jedoch wegen ungenügender Festigkeit der EV nicht entgleist. Die EV wurde auf die Seite geschoben und lag nicht mehr auf der Schiene auf.

- Die erste Achse der Lok Am 841 hat die EV 8 weggestossen.
- Die Entgleisungsvorrichtung hat nicht korrekt funktioniert.
- Der untere Stahlstab der EV 8 war nur mit drei Punkten geschweisst.
- Das Lichtraumprofil des Zuges 27361 wurde verletzt.

Die nicht korrekte Funktion der Entgleisungsvorrichtung EV 8 liegt bei einem Schweißmangel des unteren Stahlstabs der Entgleisungsvorrichtung.

Entgleisungsvorrichtung EV 8, am Tag des Ereignisses

Bis Ende Dezember 2009 wird bei den 20 Orten mit höchstem Risiko (nach systematischer Risikoanalyse vom Jahr 2006) eine Überprüfung vor Ort vorgenommen. Sollten weitere mangelhafte Schweissungen gefunden werden, erfolgt umgehend der Ersatz der Entgleisungsvorrichtung.

Es wird eine konstruktive Verbesserung bei der Befestigung der Entgleisungsvorrichtungen gesucht, mit dem Ziel eine formschlüssige Verbindung zwischen der Schiene und der Entgleisungsvorrichtung zu erreichen. Entsprechende Erkenntnisse sollen im 2.Quartal 2010 vorliegen.

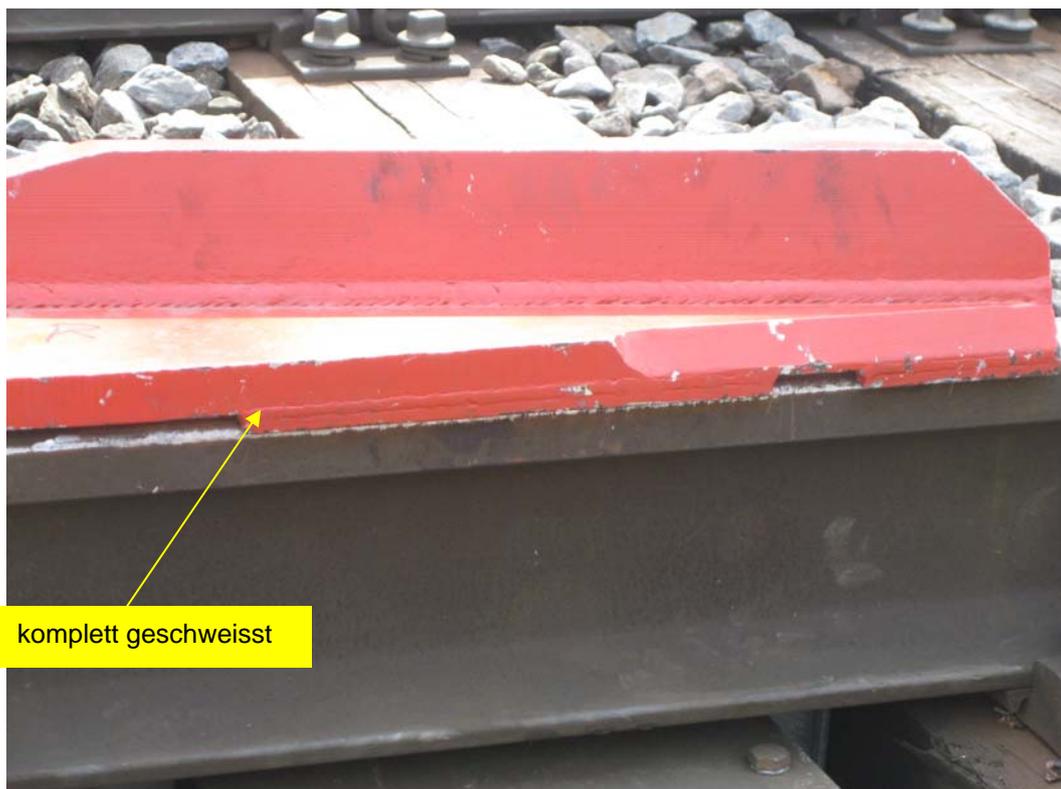
Neue eingebaute Entgleisungsvorrichtung EV 8
