Reg. Nr.: 09111802

Schlussbericht

der Unfalluntersuchungsstelle Bahnen und Schiffe

über **die Zuggefährdung**
vom **Mittwoch 18. November 2009**
in **Wildegg**

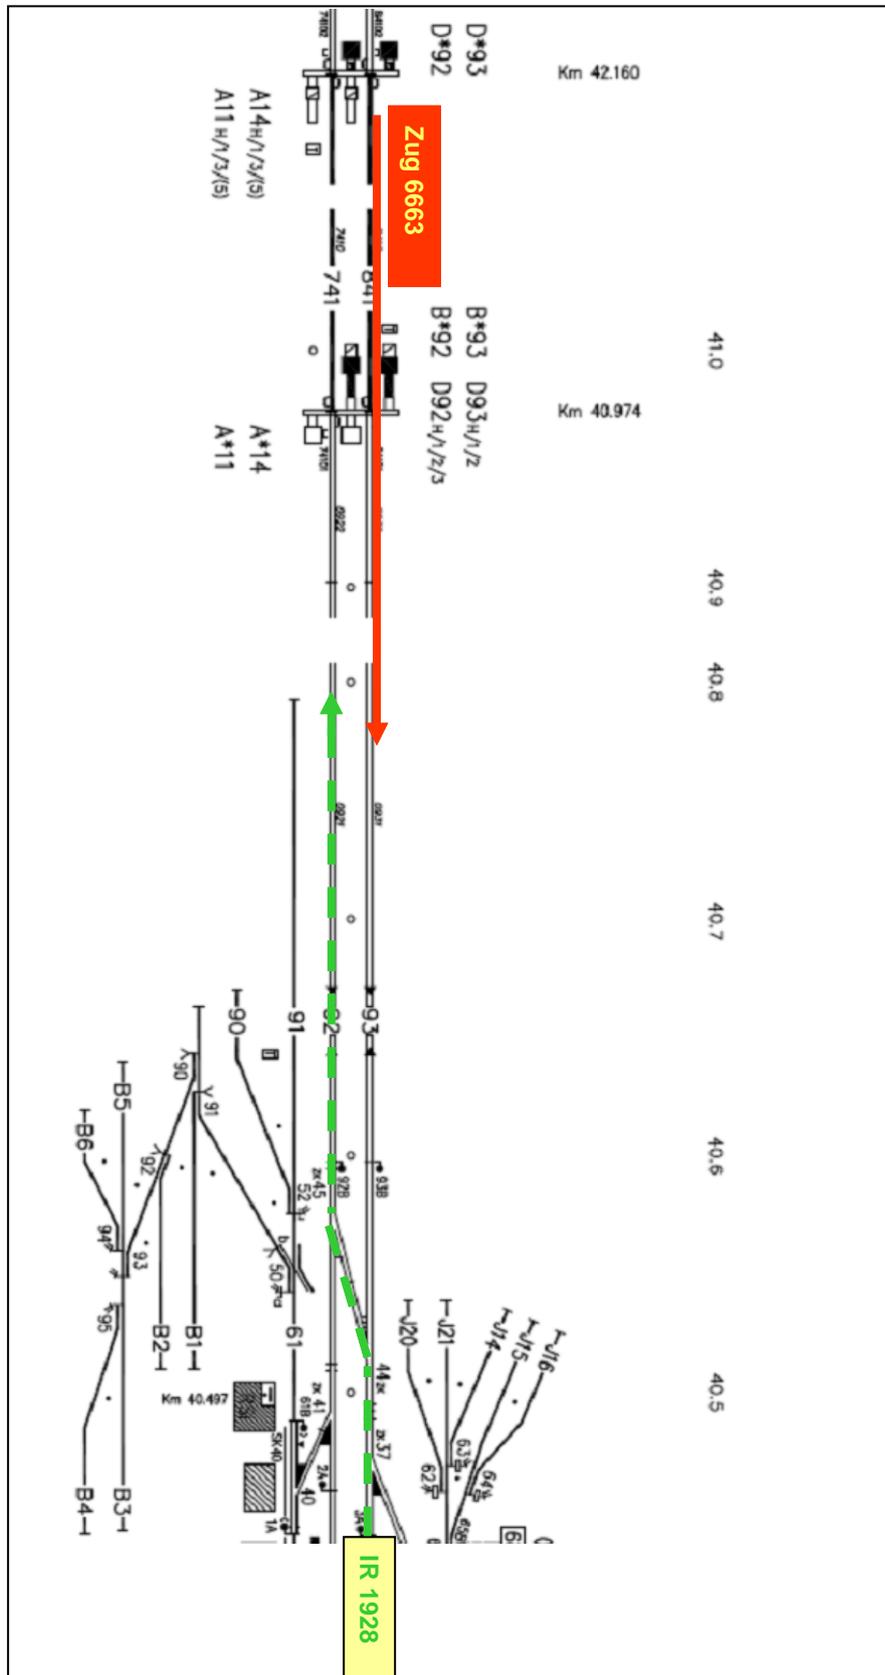
SW Plan Wildegg

Am Tag des Ereignisses musste der in Richtung Rapperswil verkehrende IR Zug 1928 (Zürich – Bern) wegen einer Gleissperrung (Gleis 12-2 gemäss Z 16429) im Bahnhof Wildegg auf dem rechten Gleis (Gleis 3) und ab der Ausfahrweiche 44 wieder auf dem Regelgleis verkehren. Deswegen musste der Richtung Brugg verkehrende Zug 6663 vor der Einfahrt beim Signal D 93 in Wildegg die Kreuzung abwarten.

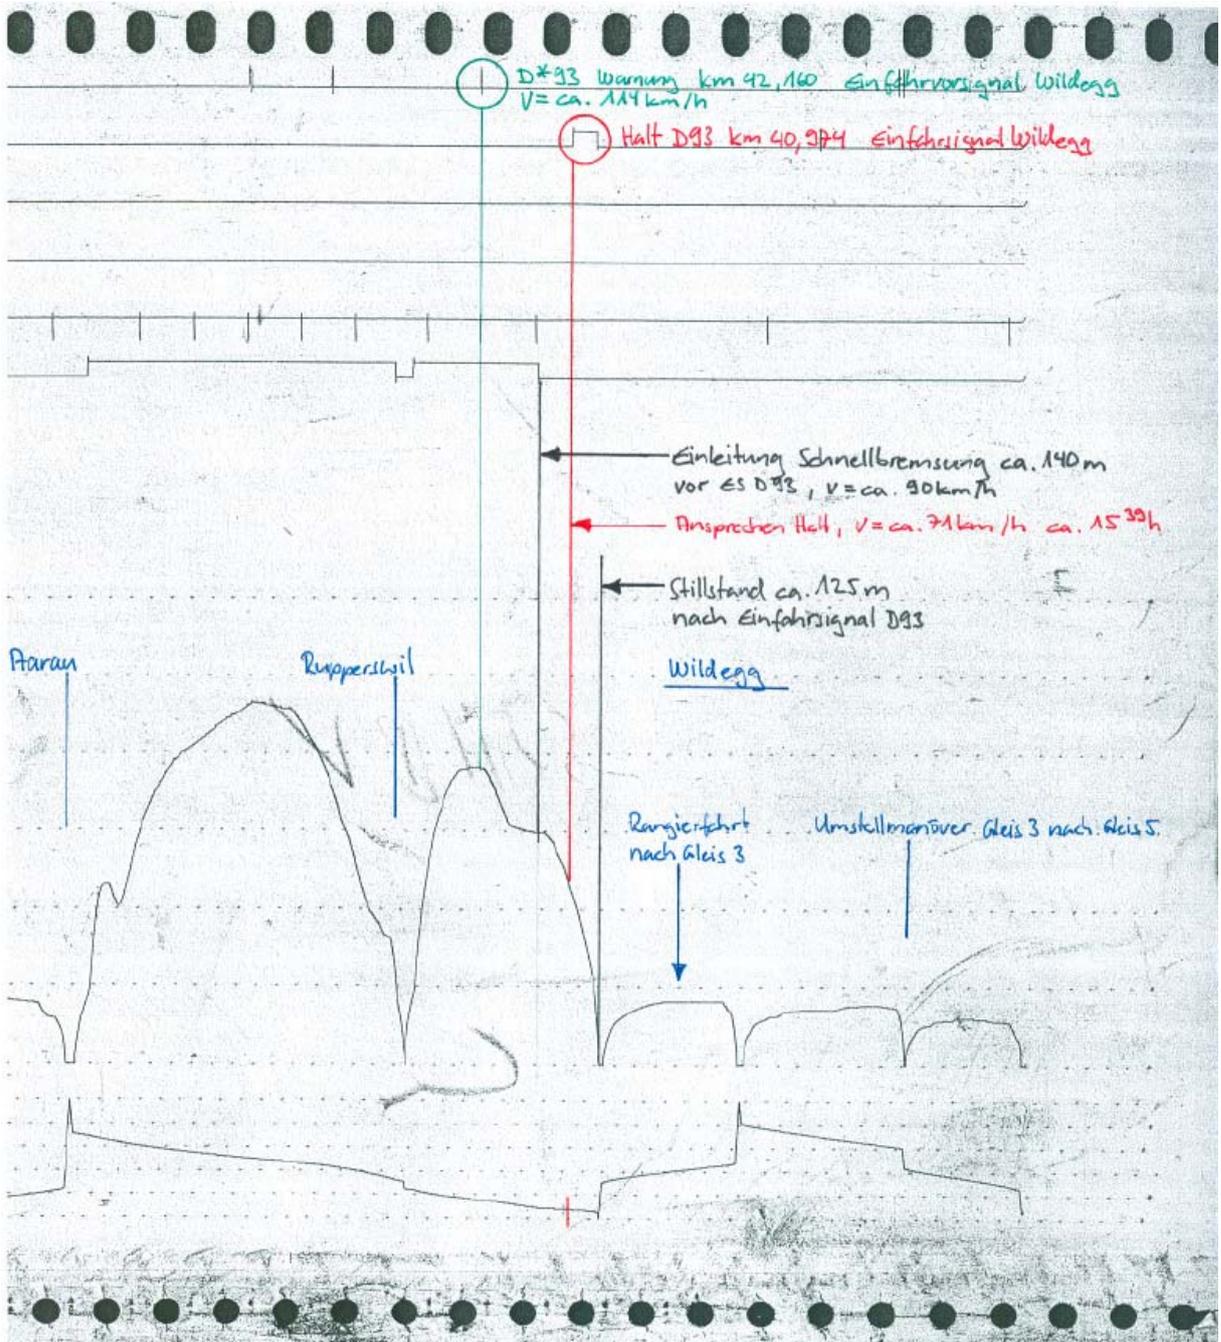
Fahrdaten Zug 6663

- die Warnung (Vorsignal D93*) durch den Lokführer quittiert wurde.
- der Lokführer mit einer Geschwindigkeit von ca. 71 km/h am geschlossenen ES D93 vorbeigefahren ist, wobei er die Schnellbremsung bei ca. 90 km/h ca.140 m vor dem Signal ausgelöst hat.
- der Zug ca. 125 m nach dem ES D 93 zum Stillstand gekommen ist.
- die Zugsicherung angesprochen hat.

Auf Basis einer einfachen Bremswegberechnung, kann man ableiten, dass die Bremsen des Zuges korrekt funktioniert haben.
