Schlussbericht

der Unfalluntersuchungsstelle Bahnen und Schiffe

über die Kollision einer Rangierfahrt von einer
Komposition RegionAlps mit einer Rangierbe-
wegung von SBB Personenverkehr

in Brig Gleis G15

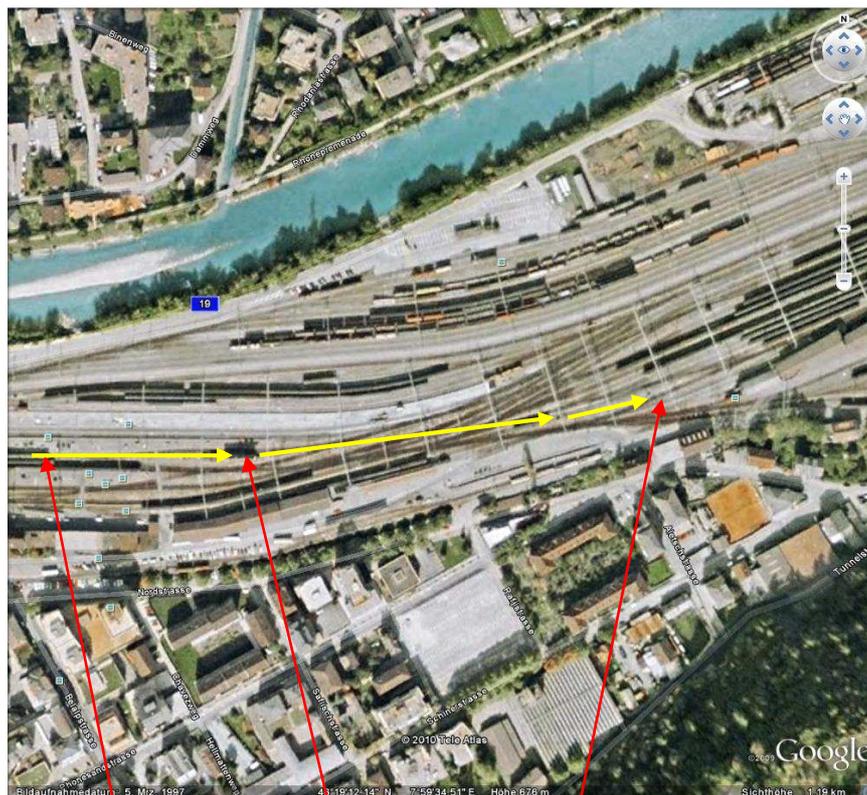
Brig Gleis A4 Stellwerk 2 Gleis G15
Gelber Pfeil = Fahrrichtung Rangierbewegung

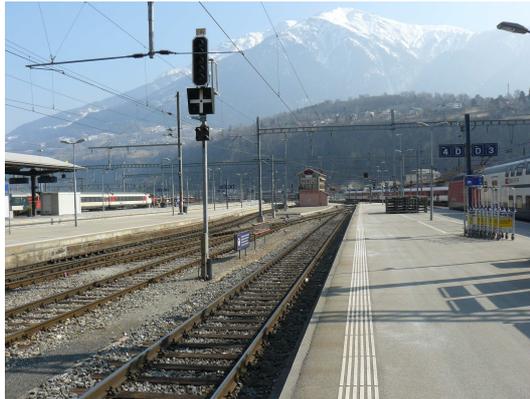
Foto 1

Der Stellwerkbeamte stellte den Fahrweg von Gleis A4 nach Gleis G15 (nicht zentralisierter Bereich) ein, quittierte dies am Funk mit den Worten „A4 – G15 eingestellt“ und erteilte dem Lf mittels dem Rangiersignal (Foto 1, Anlage 3) die Zustimmung zur Rangierfahrt.

Brig Gleis A4 in Richtung Stellwerk 2 gesehen.

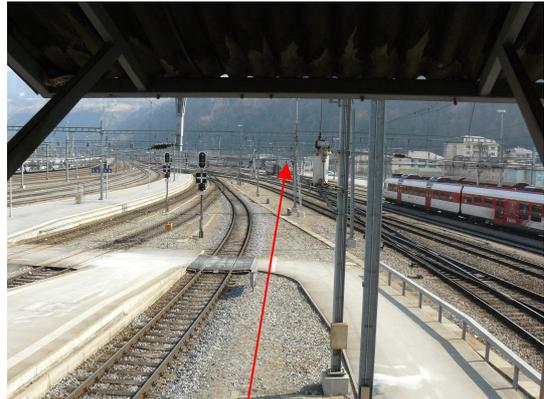
Foto 2

Blick vom Stellwerk 2 Richtung Gleis G15. In Gleis C9 steht ein Reisezugswagen.

- Der Rangierleiter hat dem Lokführer den Fahrbefehl erteilt. Der Lokführer hat die Komposition auf ca. 28 km/h beschleunigt. Dieser Bahnhofteil ist durch Hochlampen ausgeleuchtet. Die Sicht für den Lokführer Richtung Gleis G15 war durch drei in Gleis C9 abgestellte Wagen des Typs Bpm verdeckt.

- Das Gleis G15 war für den Stellwerkwärter infolge der drei abgestellten Reisezugwagen des Typs Bpm in Gleis C9 nicht überblickbar. Da das Gleis G15 auch von Gleis E13 her befahren werden kann und für Fahrten in dieses Gleis keine Absprache zwischen den Stellwerken 2 und 3 vorgesehen ist, konnte der Stellwerkwärter von Stellwerk 2 die Belegung durch die Rangierlok Ee 3/3 und den Bpm nicht erkennen.

- Die Gleise C9 und G15 verfügen (nebst diversen weiteren Gleisen) über keine Gleisfreimeldeeinrichtungen, welche eine Belegung des Gleises anzeigt.
- Die Sicht auf Gleis G15 war für den Lokführer wie auch für den Stellwerkwärter durch die drei in Gleis C9 abgestellten Reisezugwagen des Typs Bpm stark eingeschränkt.

Der Prozess für Rangierfahrten in nicht mit Gleisfreimeldeeinrichtungen ausgerüstete Gleisabschnitte ist in Bezug auf die zulässige Fahrgeschwindigkeit zu überprüfen.

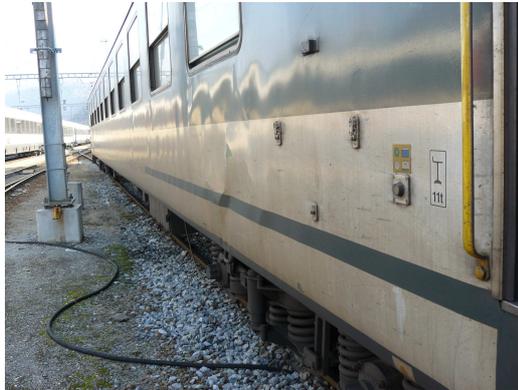
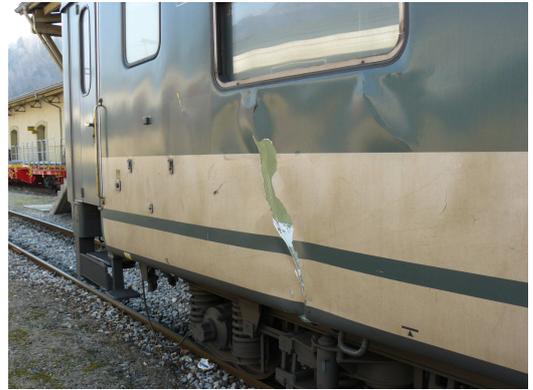
- Am Rollmaterial von RegionAlps entstand Sachschaden von ca. Fr. 720'000.-.
- Am Bpm von den SBB AG, Division Personenverkehr entstand Totalschaden.

Schäden am Bpm.

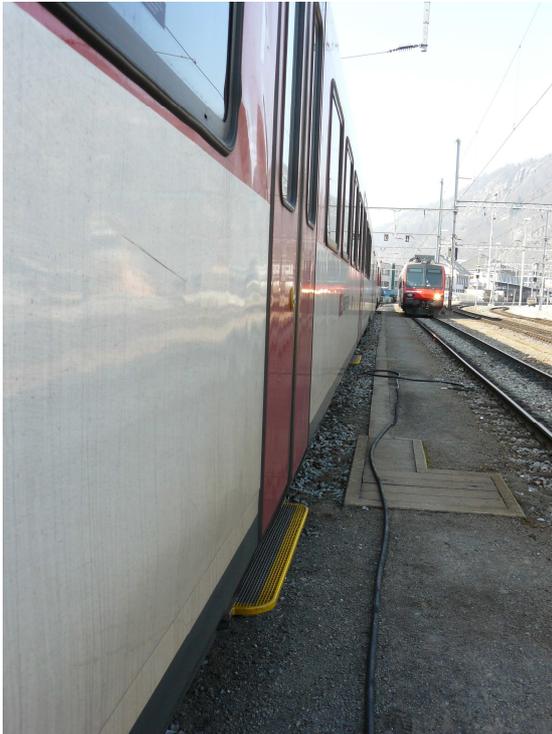
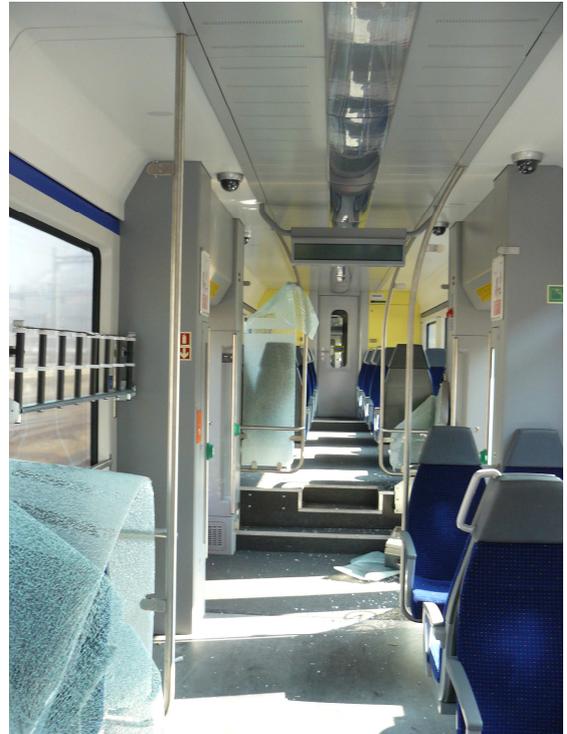
Schäden an den Fahrzeugen von RegionAlps.

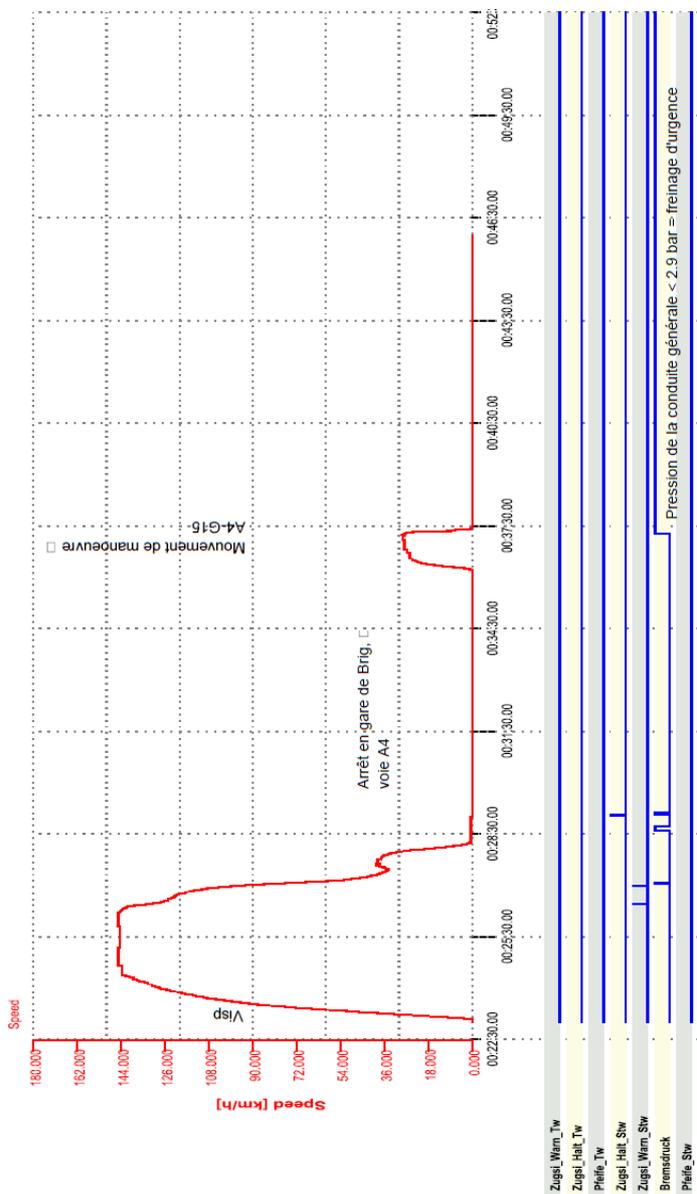
Fahrdaten Rangierfahrt ex Zug 4199

Die Auswertung der Fahrdaten ergab, dass der Lf unmittelbar vor dem Ereignis mit einer Geschwindigkeit von ca. 28 km/h gefahren ist und somit die vorgeschriebene Rangiergeschwindigkeit von 30 km/h nicht überschritten hat.

Beim Erkennen des belegten Zielgleises G15 hat der Lokführer die Schnellbremsung unverzüglich eingeleitet.

- Die Fahrgeschwindigkeit der Rangierbewegung war mit ca. 28 km/h infolge der eingeschränkten Sichtverhältnisse zu hoch.
