## **Rapport final**

# **du Service d'enquête sur les accidents des transports publics**

**sur la mise en danger de l'exploitation**

**à Montreux CFF**

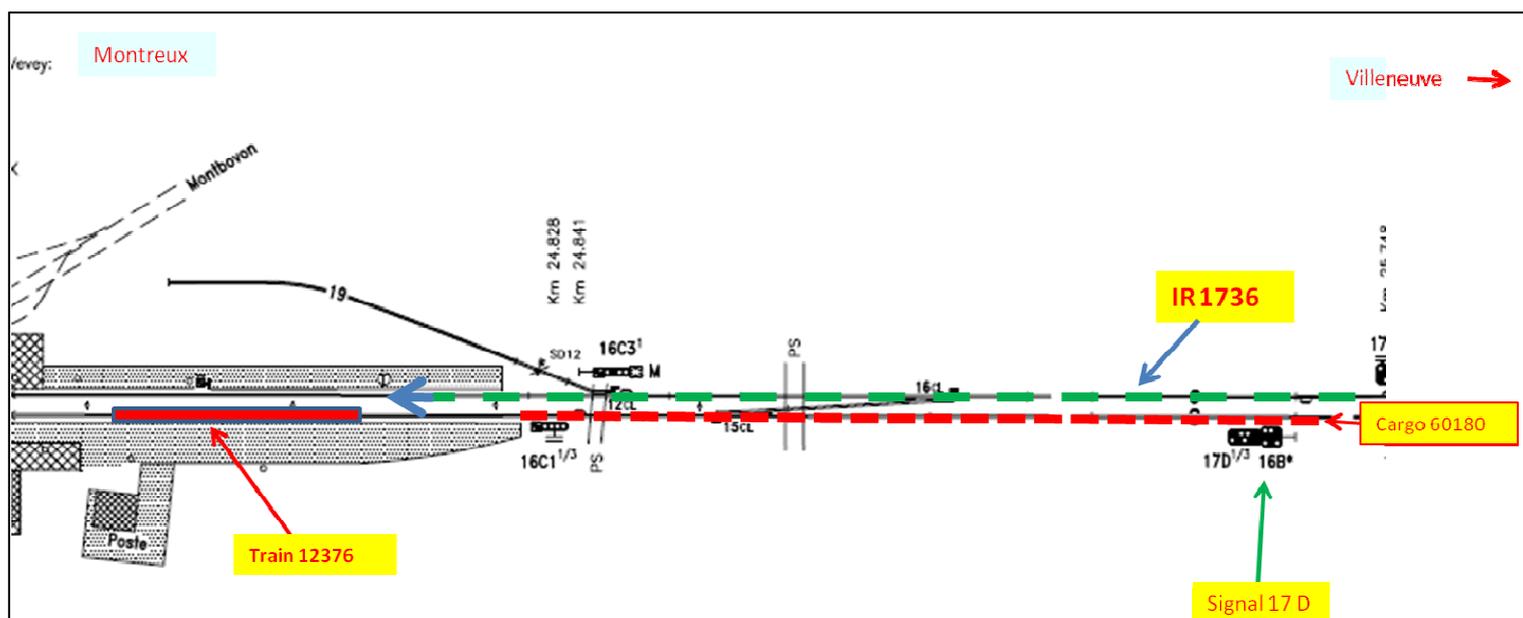
Extraits plan IS CFF Montreux ; adjonctions SEA

Lorsque le signal d'entrée 17 D Montreux s'est ouvert pour le passage du train IR 1736 sur la voie de droite, le train de marchandises 60180 qui était arrêté, sur la voie de gauche, devant le signal 17D et à qui aucune interdiction de poursuivre sa marche n'avait été communiquée, s'est mis en mouvement lorsque que la mise à voie libre du dit signal autorisait l'entrée en gare de Montreux. Dès que le mécanicien du train de marchandises 60180 aperçut que la voie 1 en gare de Montreux était occupée par un train, il stoppa immédiatement son convoi. Le train s'immobilisa avant le début du quai voyageurs. Aucun dégât n'est à signaler.

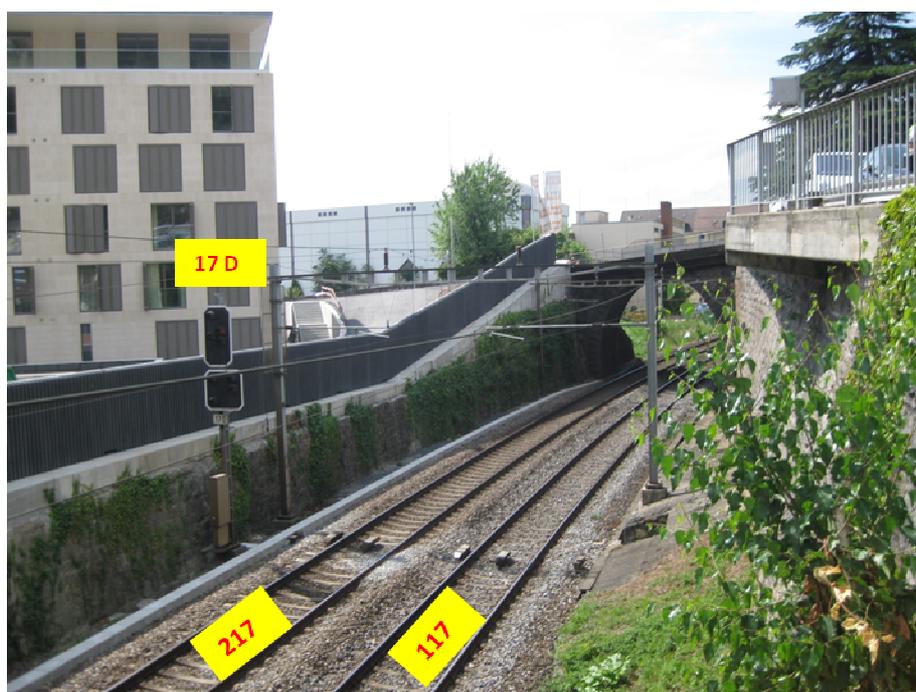
Le signal d'entrée 17 D de Montreux est implanté sur le côté gauche de la voie régulière (voie 217) et en cas d'exploitation à voie unique est valable pour la voie de droite (voie 117). Un équipement d'arrêt automatique des trains du type "Signum" est installé sur chaque voie.

Depuis la hauteur du signal 17D la voie conduit en courbe à droite sur environ 300 mètres avant sa mise en alignement peu avant le début du quai de Montreux.
