Schlussbericht

der Unfalluntersuchungsstelle Bahnen und Schiffe

über die Entgleisung des „Glacier-Express“
Nr. 906

vom Freitag, 23. Juli 2010

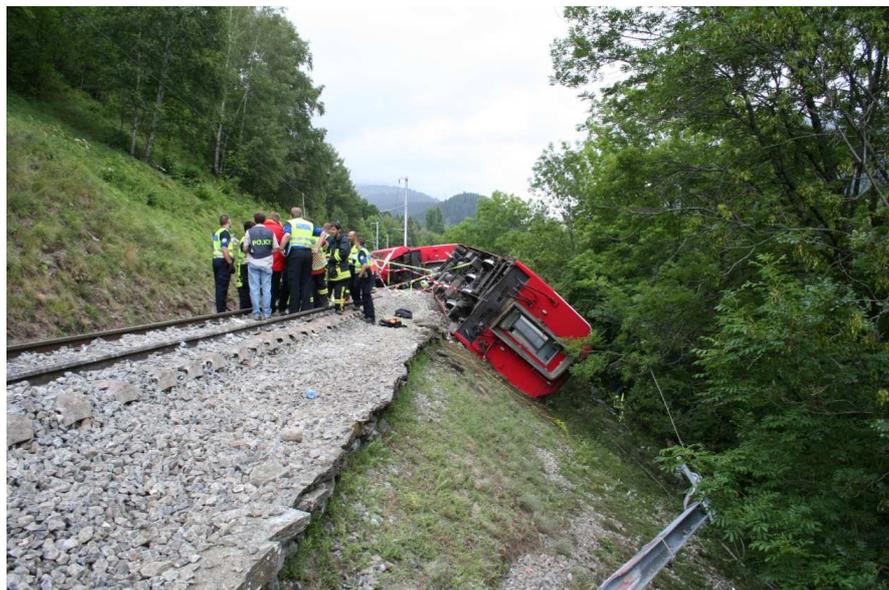
Foto 1

Ereignisstelle. Rechts der weggedrückte Mast 45.

Mast 45 war durch den umgekippten Wagen sechs Richtung Tal weggedrückt worden (Foto 6). Die umgekippten Wagen haben massiv Schotter vom Schotterbett Richtung Tal geschoben.

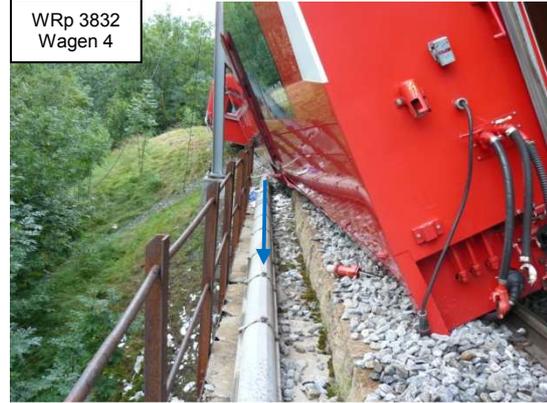
Foto 2

WRp 3832
Wagen 4

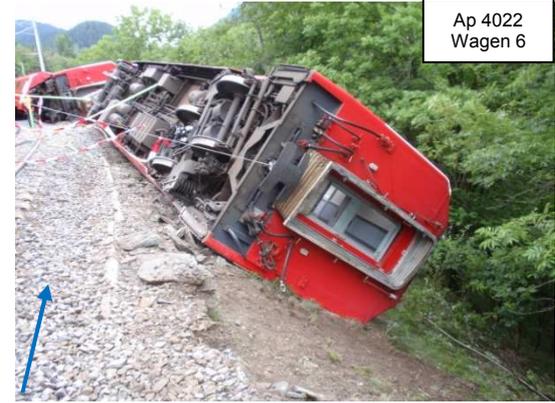
Foto 3

Ap 4022
Wagen 6

Wagen sechs Ap Nr. 4022 (Schlusswagen) lag in einem Winkel von ca. 120° an der talseitigen Böschung, Mast 46 befand sich unter diesem Wagen (Foto 3, 4, 7). Wagen fünf (Api Nr. 4032) befand sich seitlich in einem Winkel von 90° ebenfalls an der talseitigen Böschung (Foto 5). Mast 47 befand sich unter dem Wagen fünf. Die Wagen sechs und fünf waren getrennt (ca. 5 m Distanz). Wagen vier (WRp Nr. 3832) lehnte seitlich gegen Mast 48.

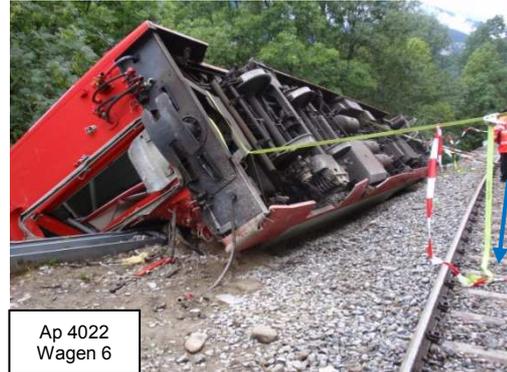
Foto 4

Ap 4022
Wagen 6

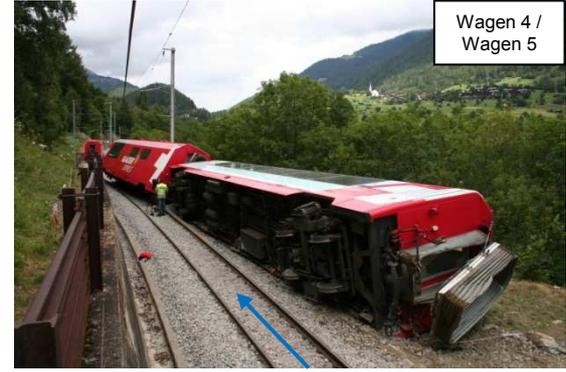
Foto 5

Wagen 4 /
Wagen 5

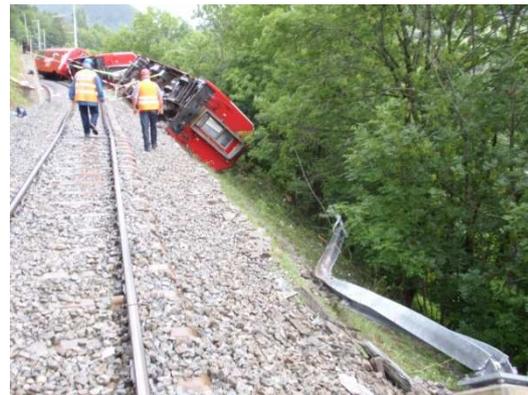
Foto 6

Mast 45 wurde seitlich weggedrückt.

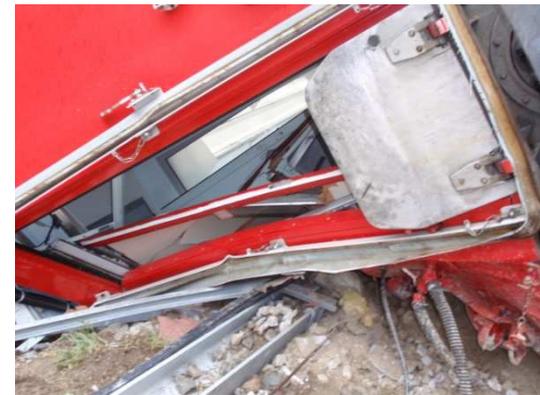
Foto 7

Mast 46 lag unter Wagen sechs.

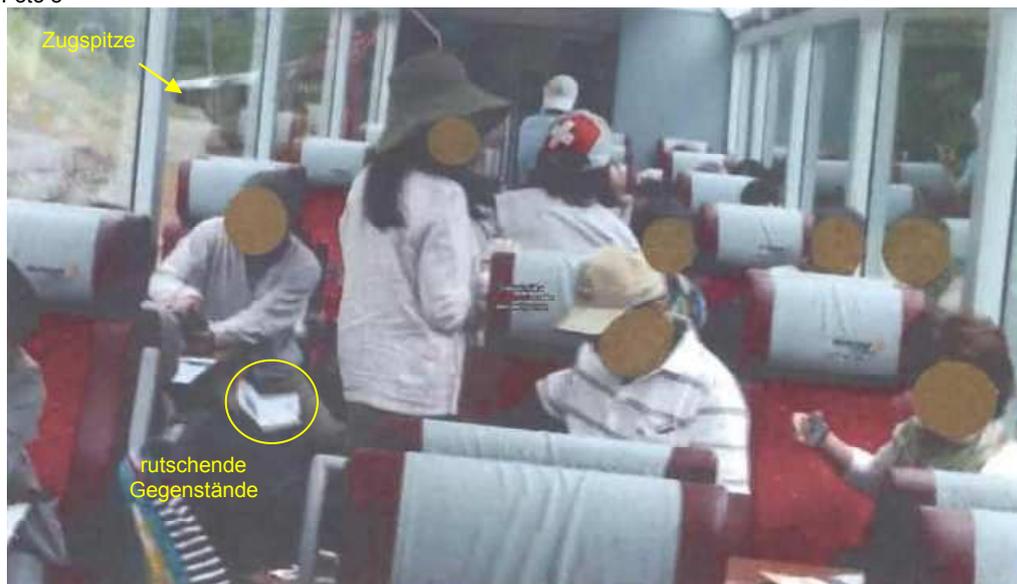
Foto 8

Moment des Kippens des Wagens AP 4022 (Wagen 6)

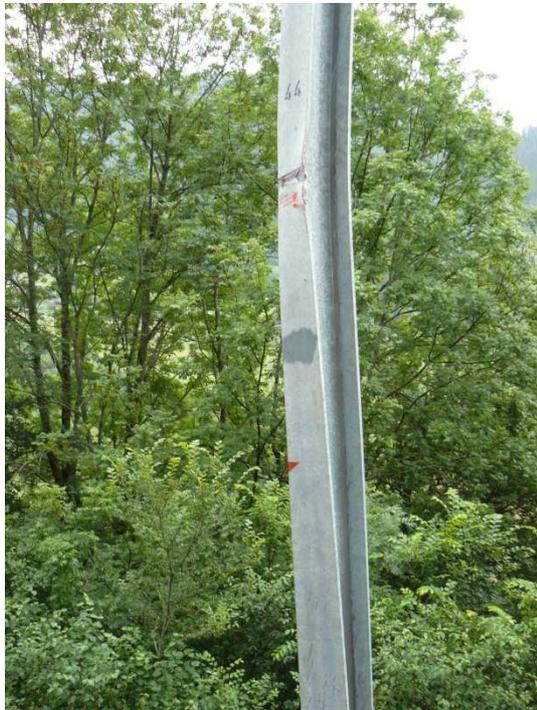
Foto 9

Anschlagspuren am Mast 44 von Wagen Ap Nr. 4022

Die UUS hat die Gleise von Mast 38 bis zu den umgekippten Reisezugswagen abgeschritten und auf Entgleisungsspuren untersucht. Bis vor den Mast 45 konnten keinerlei Entgleisungsspuren (im Schotter, auf den Schienen, auf den Schwellen, auf den Schraubenköpfen) gefunden werden. Der erste Hinweis (Anschlagspur) war am Mast 44 erkennbar (Foto 9).

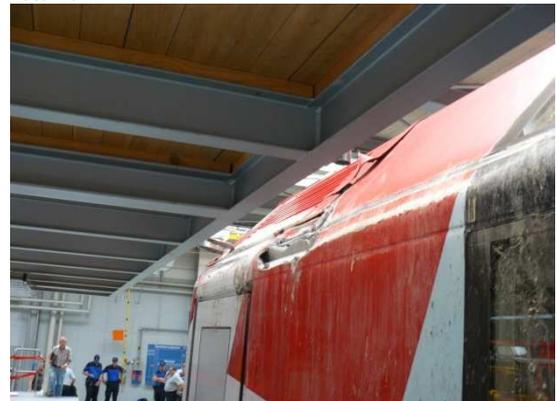
Foto 10

Spuren vom Mast Nr. 44 am Wagen Ap 4022

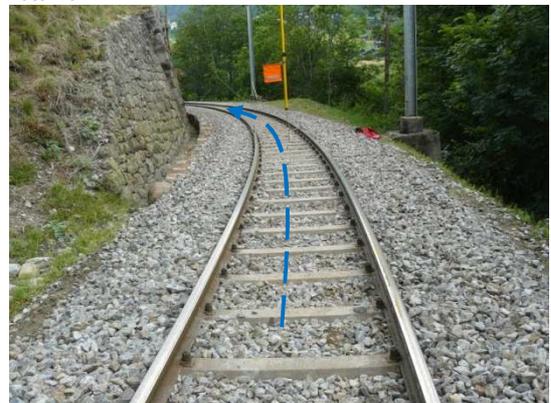
Foto 15

Auf diesem Streckenabschnitt waren zwischen den Gleisen vereinzelt Lehmaufstösse erkennbar (Foto 15). Im Abschnitt Mast 45 bis Mast 47 war durch die umgekippten und mitgeschleppten Wagen Schotter talseits geschoben worden (Fotos 3, 6).

Blick von Mast 41 Richtung Fiesch.

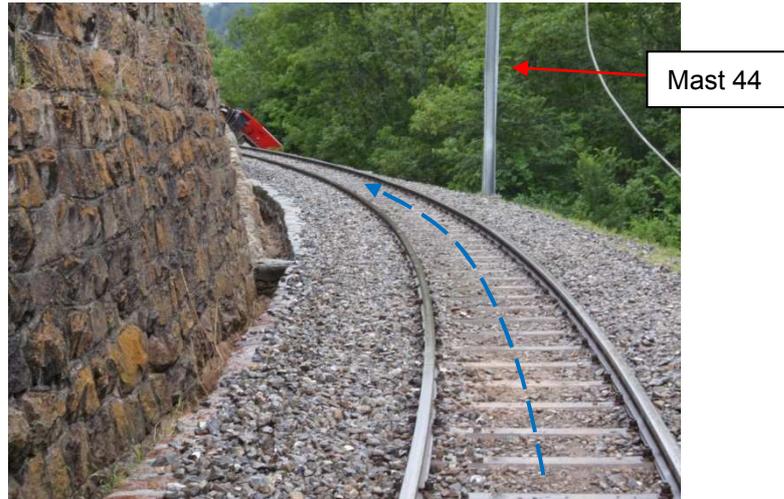
Foto 16

„Kippstelle“ bei Mast 44.

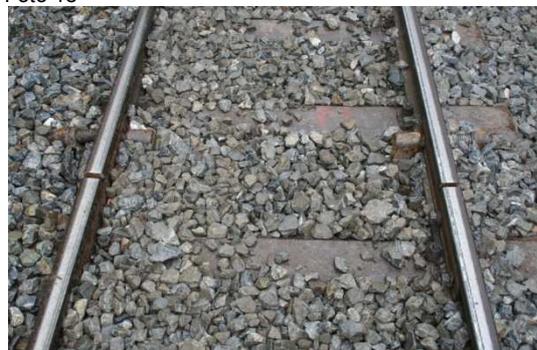
Foto 18

Das Streckengleis war im Bereich der Kurven lückenlos verschweisst. Je eine provisorische Laschung waren bei ca. Bahnkm 16.078 sowie bei Bahnkm 16.141 korrekt eingebaut (Foto 18). Infolge einer Verwerfung war das Gleis am 19. Juli 2010 bei Bahnkm 16.078 und 16.141 aufgeschnitten und provisorisch verlascht worden (Foto 18). Es sollte in nächster Zeit wieder geschweisst werden. Durchgehend verschweisste Gleise dienen in erster Linie dem Fahrkomfort.

Aufgeschnittene Schienen mit prov. Verlaschung.

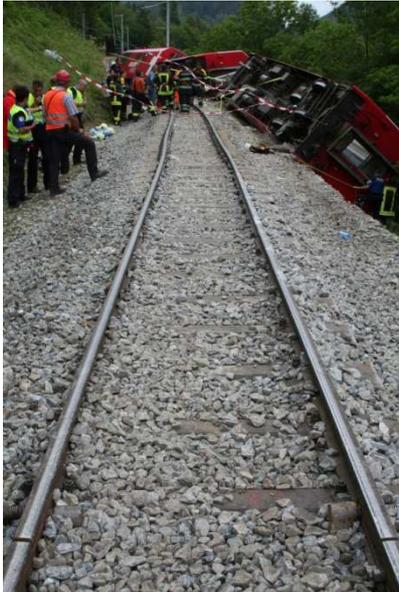
Fotos 19

Gemäss Aussage des Lokführers sah er im Bereich der Geschwindigkeitstafel „55“ (bei Mast 45) eine Gleisverwerfung. Beim Eintreffen und der visuellen ersten Kontrolle des Bahntrassees konnte im Bereich von Mast 46 eine leichte Gleisverwerfung festgestellt werden (Foto 19). Diese Gleisverwerfung war dem Baudienst der MGB nicht bekannt, eine diesbezügliche Meldung war keine registriert worden. Die Befragung der drei Lokführer, welche die Strecke vor dem Ereignis befahren hatten (Zug 534, Fiesch 10.57 Uhr; Zug 527, Fiesch 10.58 Uhr; Zug 904 Fiesch 11(07) Uhr) ergab, dass keiner der drei Lokführer Unregelmässigkeiten in Bezug auf die Gleislage festgestellt hat.

Gleisverwerfung bei Mast Nr. 46

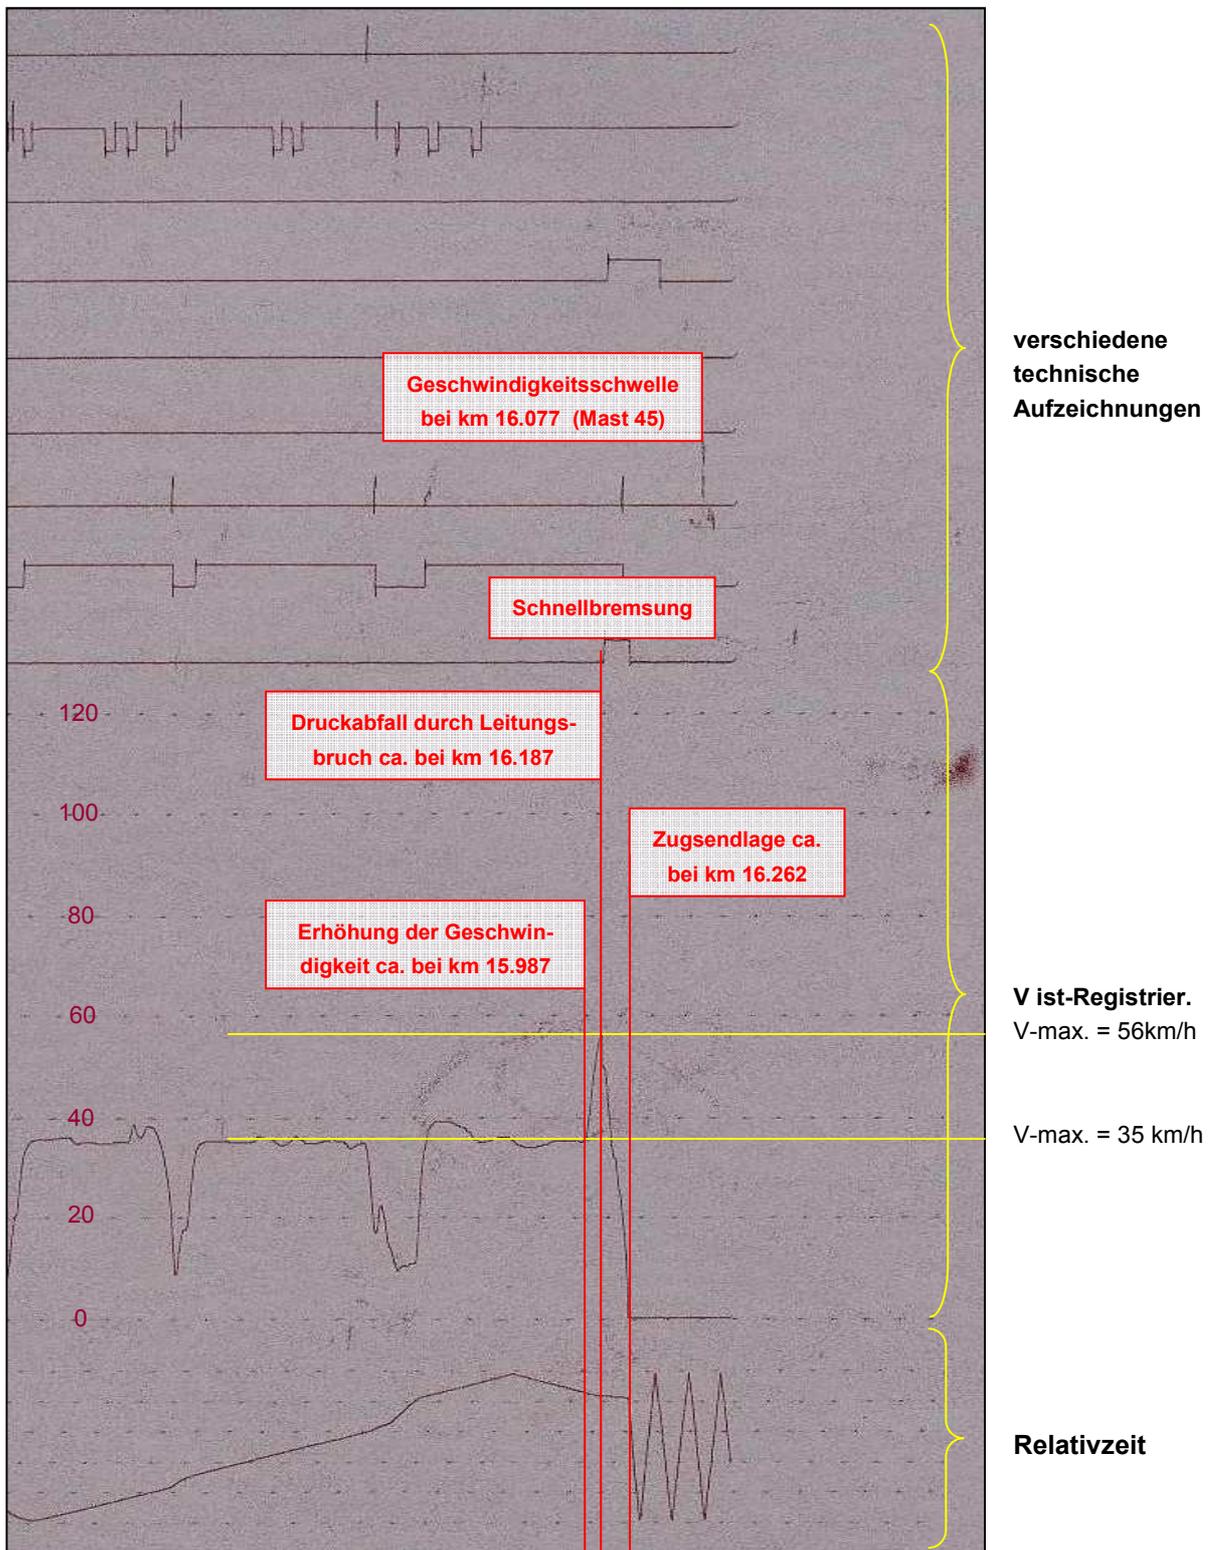
Registrierstreifen mit Detailauswertung

Die Auswertung der Fahrdaten ergab, dass der Lf unmittelbar vor dem Ereignis mit einer Geschwindigkeit von 56 km/h gefahren ist und somit die für diesen Streckenabschnitt vorgeschriebene Höchstgeschwindigkeit von 35 km/h überschritten hat.
