Rapport final

du Service d'enquête sur les accidents des transports publics

sur l'accident de personne

à Vaulruz- Sud (tpf)

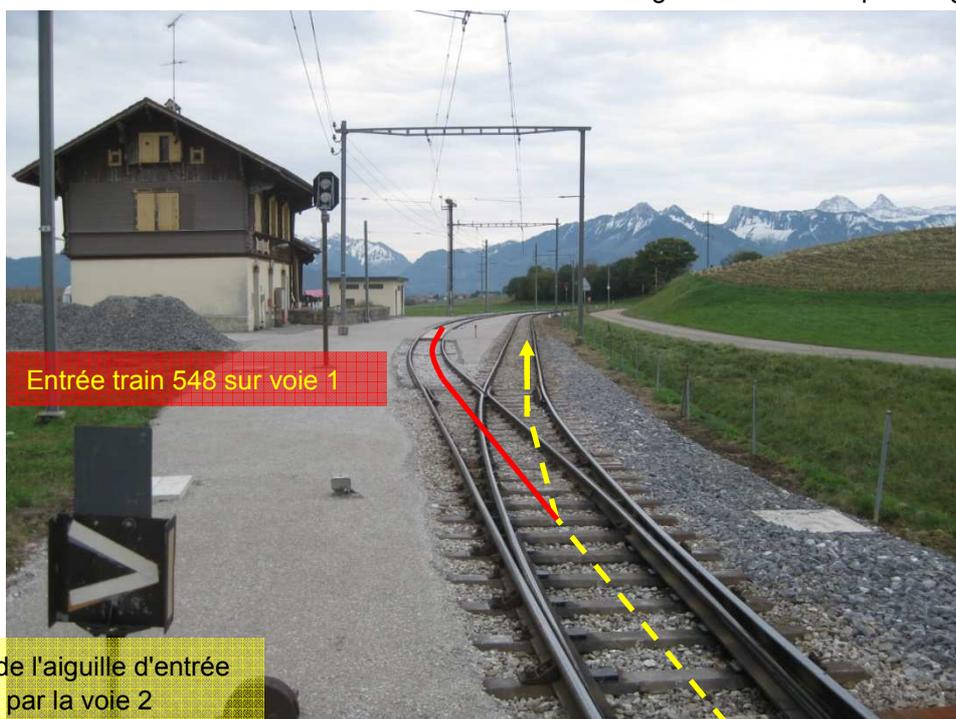
Image 1 : Visibilité depuis l'aiguille d'entrée

Le mécanicien réduit la vitesse de son train. A la hauteur de l'aiguille d'entrée, il a actionné le signal d'avertissement car il constata que des personnes se trouvaient de part et d'autre de la voie 1. Arrivé à la hauteur du bâtiment voyageurs, le mécanicien remarqua, qu'une personne qui se déplaçait en direction de la voie 2, ne s'était pas rendu compte que le train entrait sur la voie 1. Il actionna le signal d'avertissement et déclencha le freinage d'urgence. Malgré le déclenchement du freinage d'urgence, le premier véhicule du train heurta la personne, laquelle fut entraînée latéralement quelques mètres sous la partie avant du véhicule. Gravement blessée elle a été héliportée au CHUV de Lausanne.

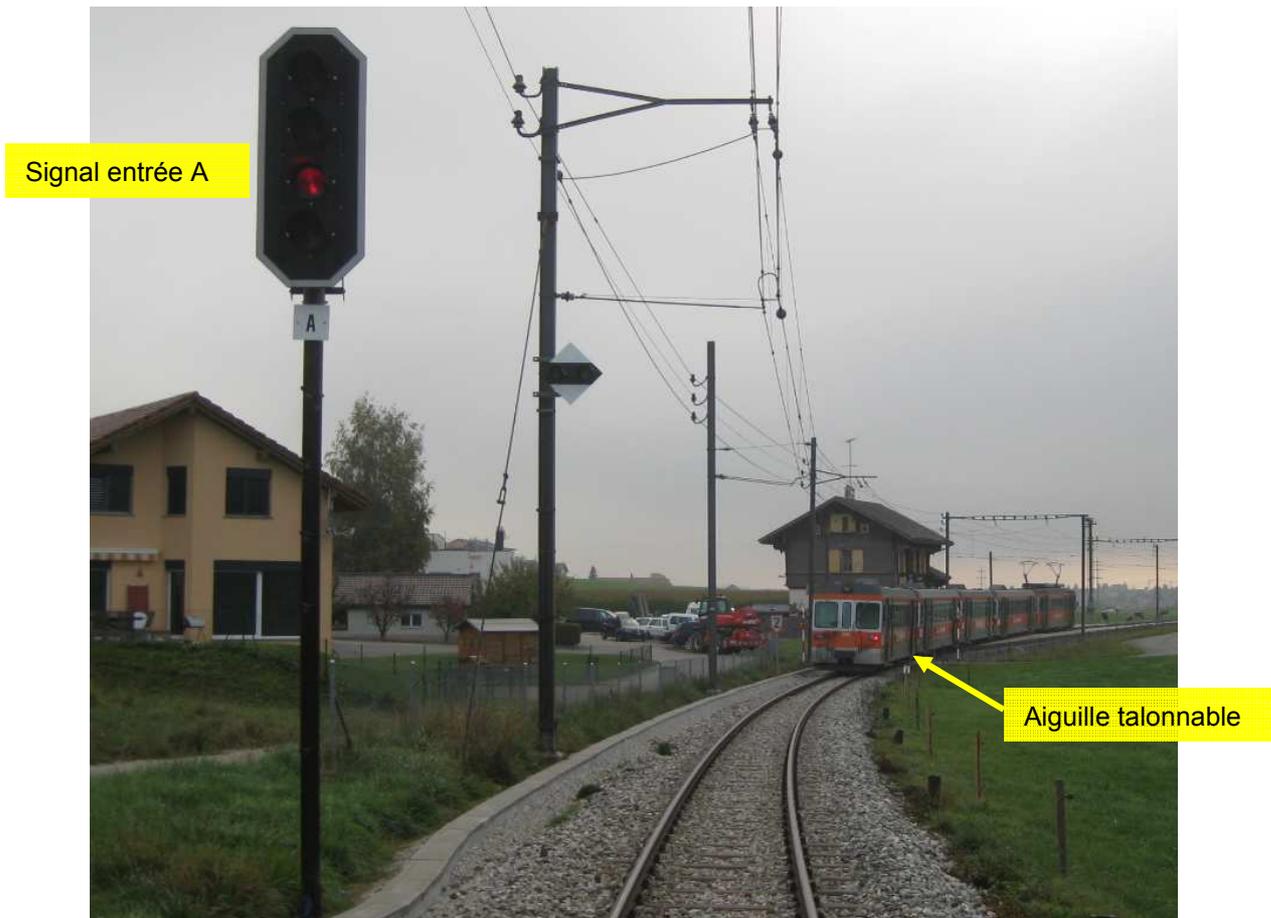
Image : 2

La gare de Vaulruz-Sud se compose de 2 voies sans accès dénivelé aux quais. (image 3 et 4 en annexe 2)

L'aiguille d'entrée et de sortie, sont des aiguilles talonnables munies du contrôle de position.

Si l'aiguille N°1 n'est pas verrouillée à cause d'un problème technique, elle conduit en dévié. De ce fait, les trains en provenance de Châtel-st- Denis circulent sur la voie 2.

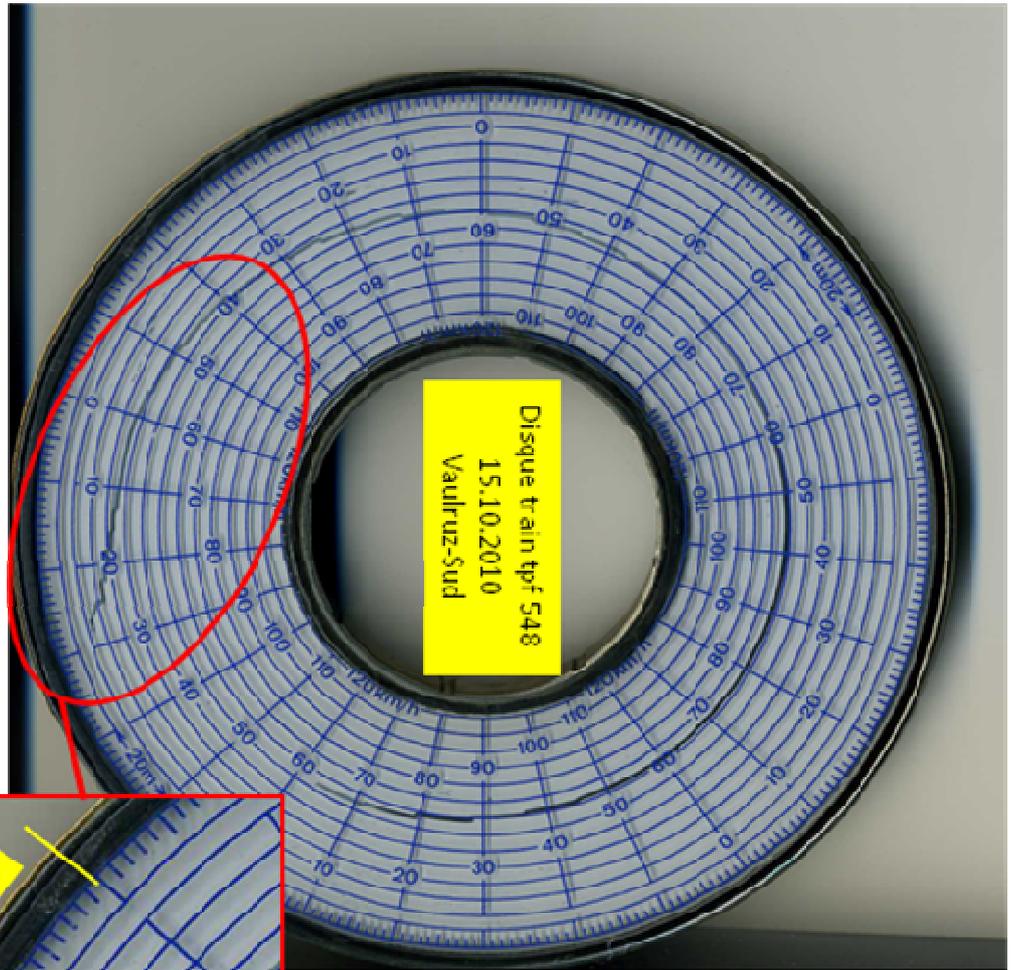
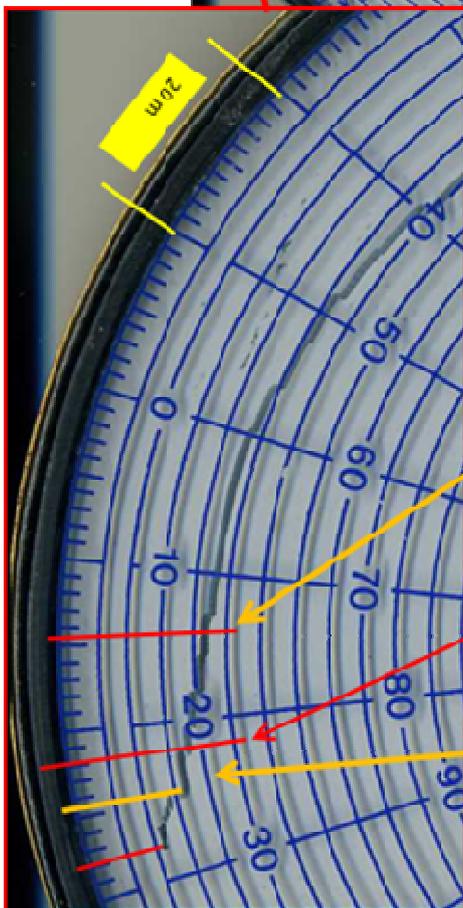
Analyse disque tachygraphique train tpf 548
Automotrice BDe 123

- La vitesse du train à la hauteur du signal de limite de garage était d'environ 22 km/h.
- Le freinage d'urgence a été déclenché environ 12 mètres avant le point d'arrêt final à la vitesse d'environ 16-17 km/h.
- Le choc s'est produit 6.6 m avant le point d'arrêt final à la vitesse d'environ 13 -14 km/h.

Relevé des traces de freinage – sabots magnétiques
à 14.80 m – 2.6 m = **12.2 m tête vhc**
V = " **16-17 km/h**

Point de choc à 9.20 – 2.6
m = **6.6 m**
V = " **13-14 km/h**

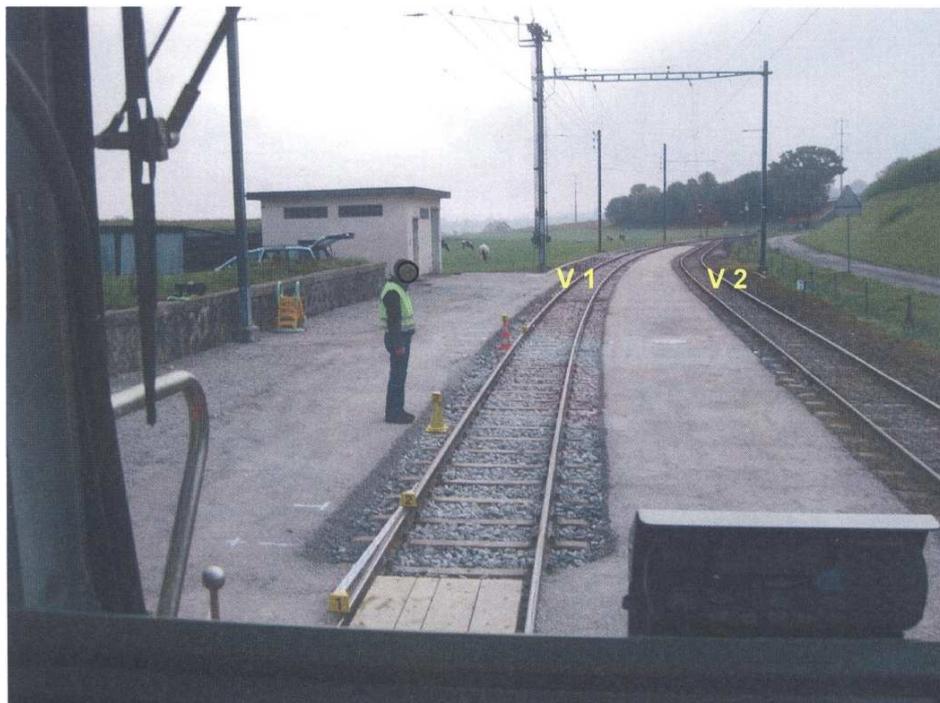
Image : 3

Vision depuis la cabine de conduite

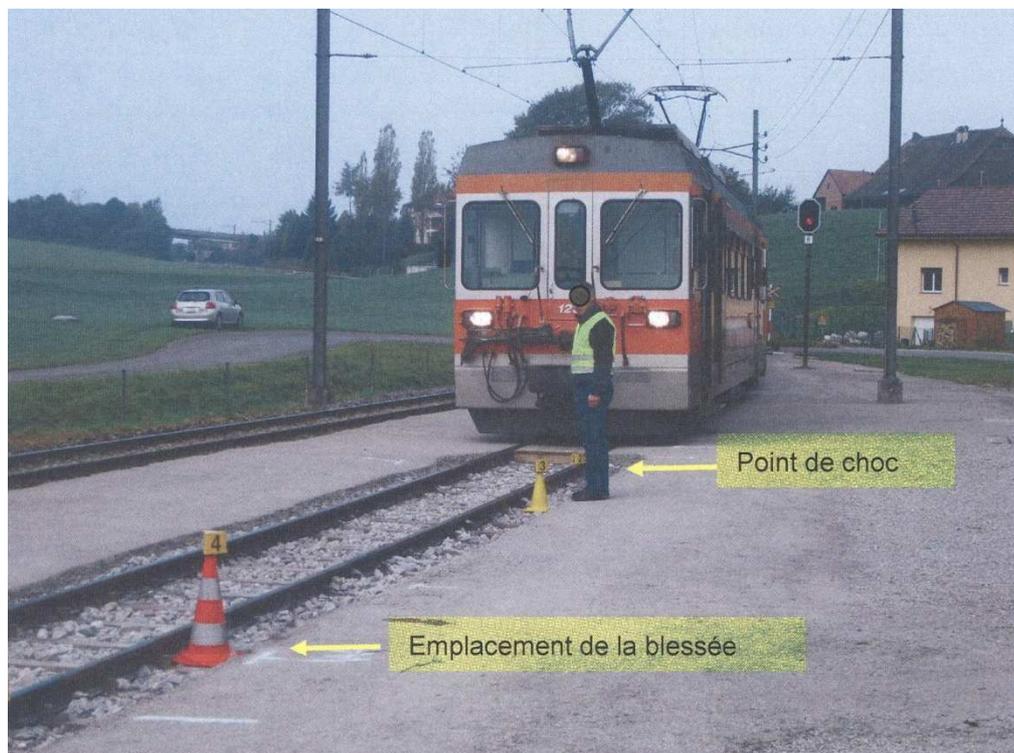
Image: 4

Position du véhicule de tête lors du déclenchement du freinage d'urgence

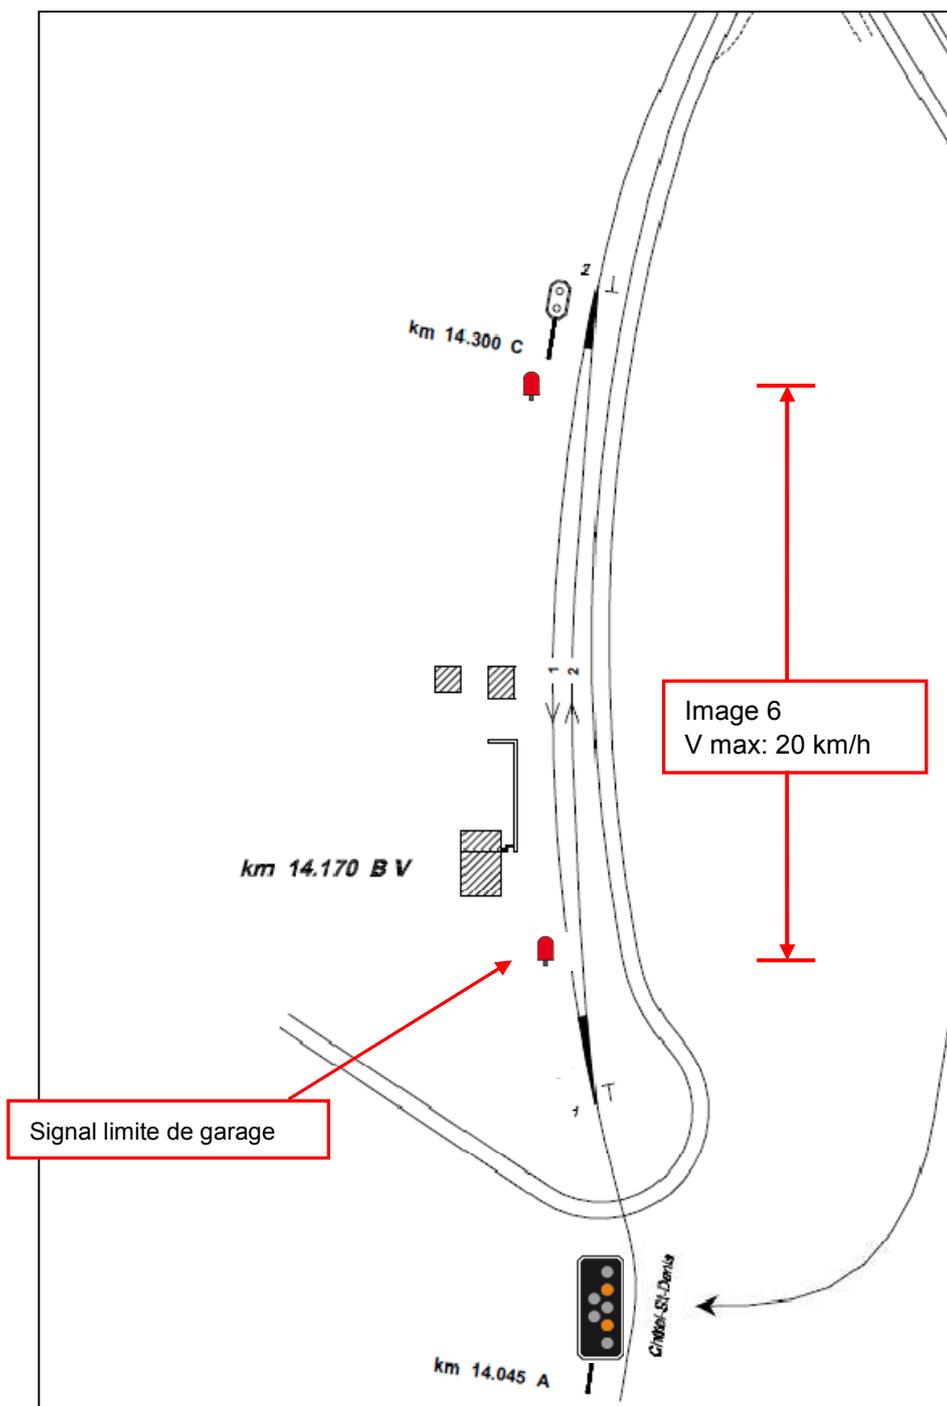
Plan schématique gare de Vaulruz-Sud

Avec l'image 6, le mécanicien doit circuler, dans les gares sans accès dénivelé aux quais, depuis le signal de limite de garage (plan schématique en annexe 3), à la vitesse maximale de 20 km/h (selon PCT R 300.6 § 5.1.4).

Seuil de vitesse avec image 6 - accès sans dénivelé au quai
