# Schlussbericht

## der Unfalluntersuchungsstelle Bahnen und Schiffe

über den **Beinaheunfall**  
vom **27. Oktober 2010**  
in **Othmarsingen**

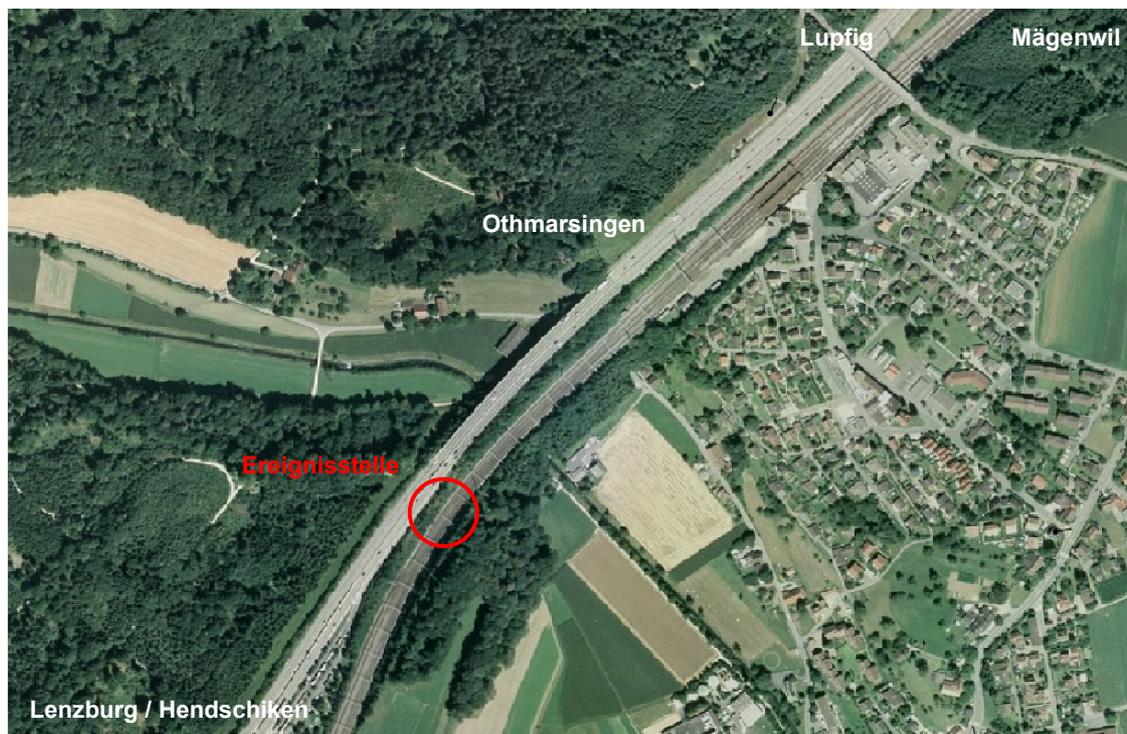
Am 27. Oktober 2010 um 09:59 Uhr ereignete sich in Othmarsingen während dem Weichenunterhalt an den Weichen 30/35 (Seite Hendschiken/Lenzburg) ein Beinaheunfall:

Der Sicherheitswärter erkannte den Fahrweg des nahenden Güterzugs 42027 zu spät. Auf Zuruf des Sicherheitswärters können die drei im Gleisbereich arbeitenden Personen der Unterhaltsequippe den Gefahrenbereich im letztmöglichen Augenblick verlassen.

Abbildung 1: Situation Othmarsingen (Seite Lenzburg/Hendschiken)

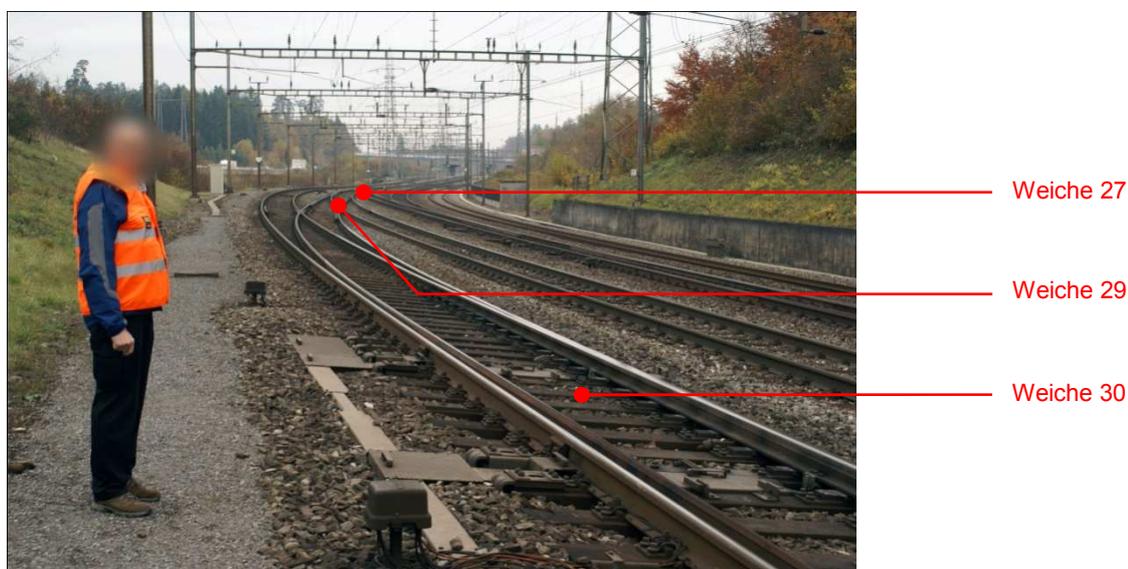
Gemäss eigener Aussage befand sich der Sicherheitswärter zum Zeitpunkt des Ereignisses am linken Fahrbahnrand zwischen Böschung und Spitze der Weiche 30 (siehe Abbildung 2). Er sah, dass sich ein Zug aus Gleis 4 kommend der Arbeitsstelle näherte und ging davon aus, dass der Güterzug über Weiche 27 in Richtung Lenzburg (Gleise 62-329 oder 63-429) fährt. Da es sich dabei nicht um das Nachbargleis handelt, gab er kein Achtungssignal ab. Als der Zug die Weiche 29 befuhr, bemerkte er seinen Irrtum und rief „schreiend“ die Mitarbeiter aus dem Gefahrenbereich. Etwa zum gleichen Zeitpunkt gab der Lokführer des Güterzugs 42027 einen Achtungspfeiff ab, setzte die Fahrt jedoch fort.

**Abbildung 2:** Standort des Sicherheitswärters (Blickrichtung Othmarsingen)

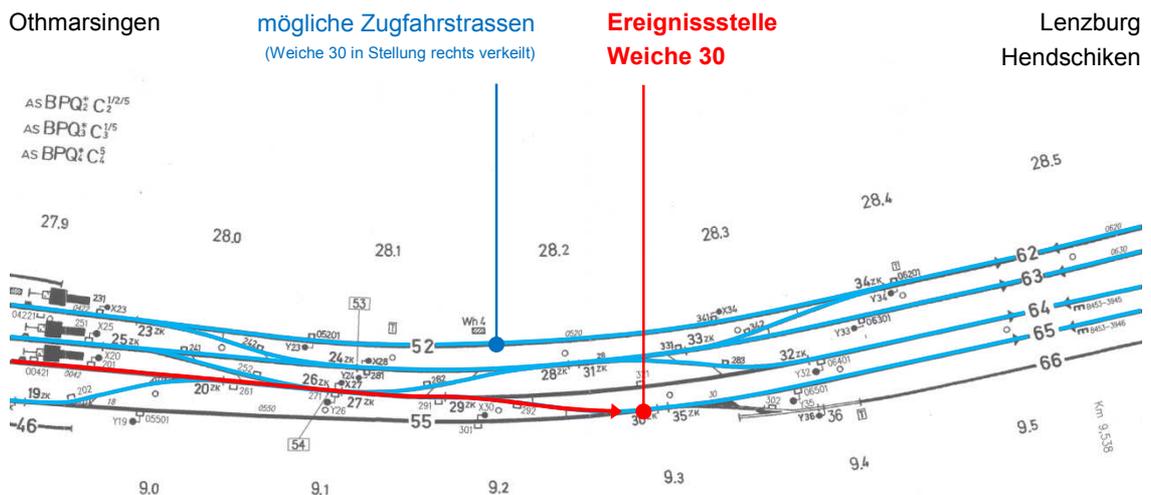
Die beiden Doppelspuren nach Hendschiken und Lenzburg verlaufen ab dem Aufnahmegebäude Othmarsingen ca. 700 m als Vierspur nebeneinander. Die Gleise verlaufen im Bereich der Ereignisstelle in einer Linkskurve (Fahrtrichtung Hendschiken/Lenzburg), wobei zahlreiche Gleisverbindungen Fahrstrassen von nahezu allen Stations- in alle Streckengleise ermöglichen. Im Bereich der Ereignisstelle zweigt zudem ein Anschlussgleis ab, anschliessend unterquert die Doppelspur 510/610 (nach Hendschiken) die Doppelspur 329/429 nach Lenzburg.

Abbildung 3: Lage der Ereignisstelle

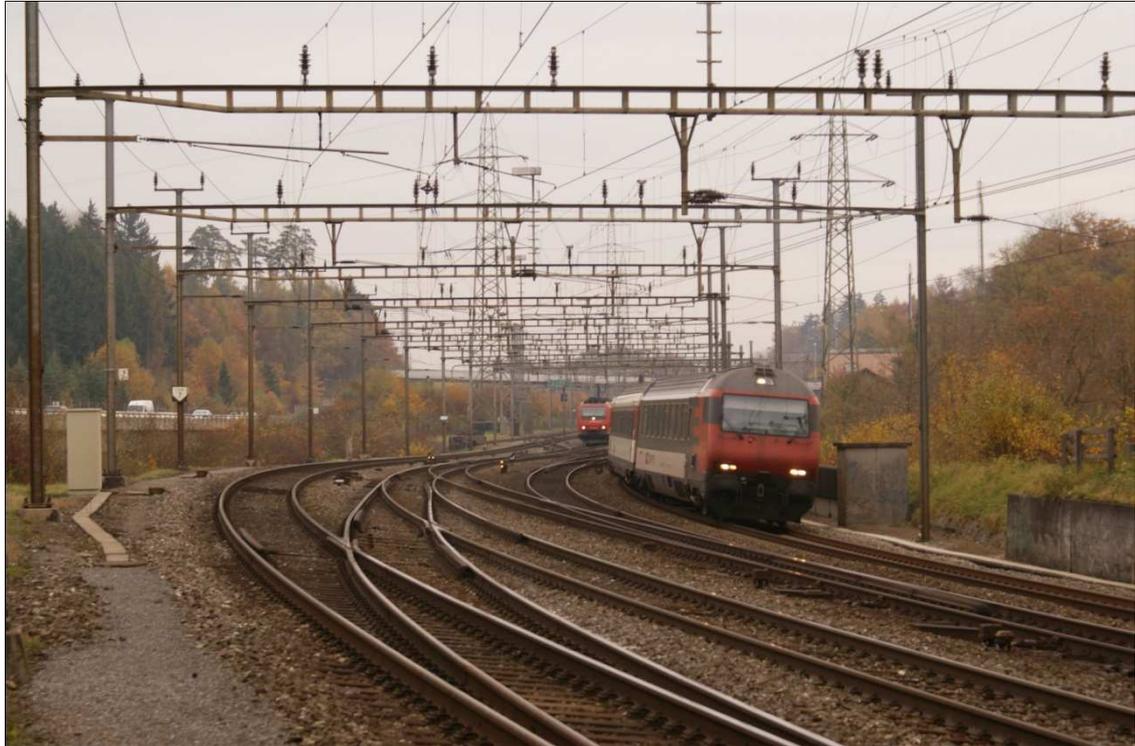
Bei normaler Witterung kann die Gleisanlage ab dem Standort des Sicherheitswärters zu beiden Seiten über eine Distanz von je ca. 700 m eingesehen werden. Dies ist jedoch nur möglich, sofern die Sicht nicht durch vorbeifahrende Züge auf den Gleisen von/nach Lenzburg verdeckt ist (Sichtdistanz in diesem Fall ca. 200 m). Die eindeutige Zuordnung von eingestellten Fahrstrassen gestaltet sich schwierig, da – durch die Kurve bedingt – bereits die Stellung der Weiche 27 (Distanz ca. 150 m) nicht mehr von Auge feststellbar ist. Es befinden sich zudem keine Zwergsignale in unmittelbarer Nähe.

**Abbildung 4:** Eingeschränkte Sichtverhältnisse bei Zugsdurchfahrten (Blickrichtung Othmarsingen)

- Der Sicherheitschef hat auf den Einsatz von drei Vorwarnern verzichtet, ohne dies im Sicherheitsdispositiv zu vermerken. Die Sicht über die Annäherungsdistanz war jedoch, bedingt durch den starken Zugverkehr, nur zeitweise vorhanden.

- In starkbefahrenen, komplexen Bahnhöfen muss neben der Sicht über die Annäherungsdistanz die eindeutige Zuordnung der Fahrstrassen möglich sein, damit rationell gearbeitet werden kann (wenn die Arbeits- und Nachbargleise nicht befahren werden, kann weitergearbeitet werden).  
Wenn dazu die personellen Ressourcen (zusätzliche Vorwarner etc.) nicht verfügbar oder die technischen Anforderungen (z.B. Nothalt auf Stellisch bedienbar) nicht gegeben sind, so sind die betroffenen Gleise für die Dauer der Arbeiten **für jegliche Fahrten zu sperren** – ungeachtet der sich ergebenden betrieblichen Einschränkungen.
- Inhaltliche und graphische Verbesserung der bei SBB-Infrastruktur angewendeten Vorlage für Sicherheitsdispositive.

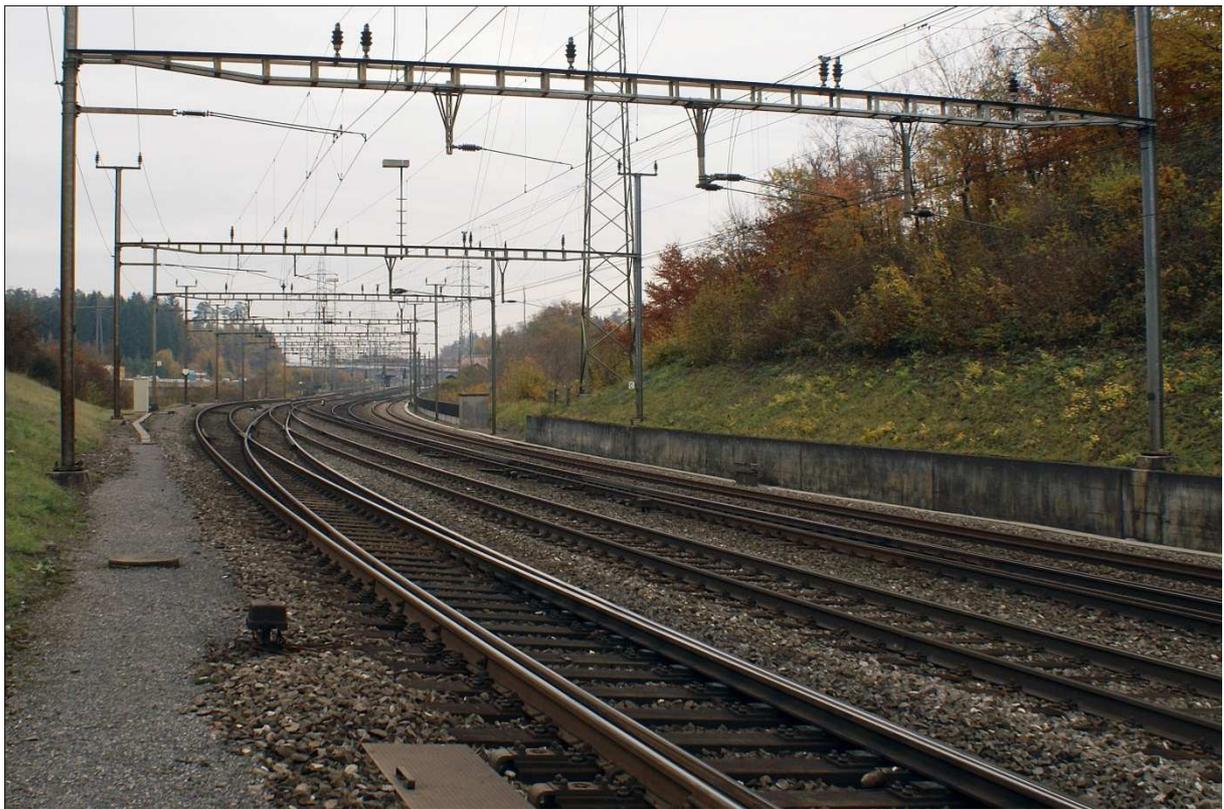
Abbildung A1: Sichtverhältnisse in Richtung Othmarsingen

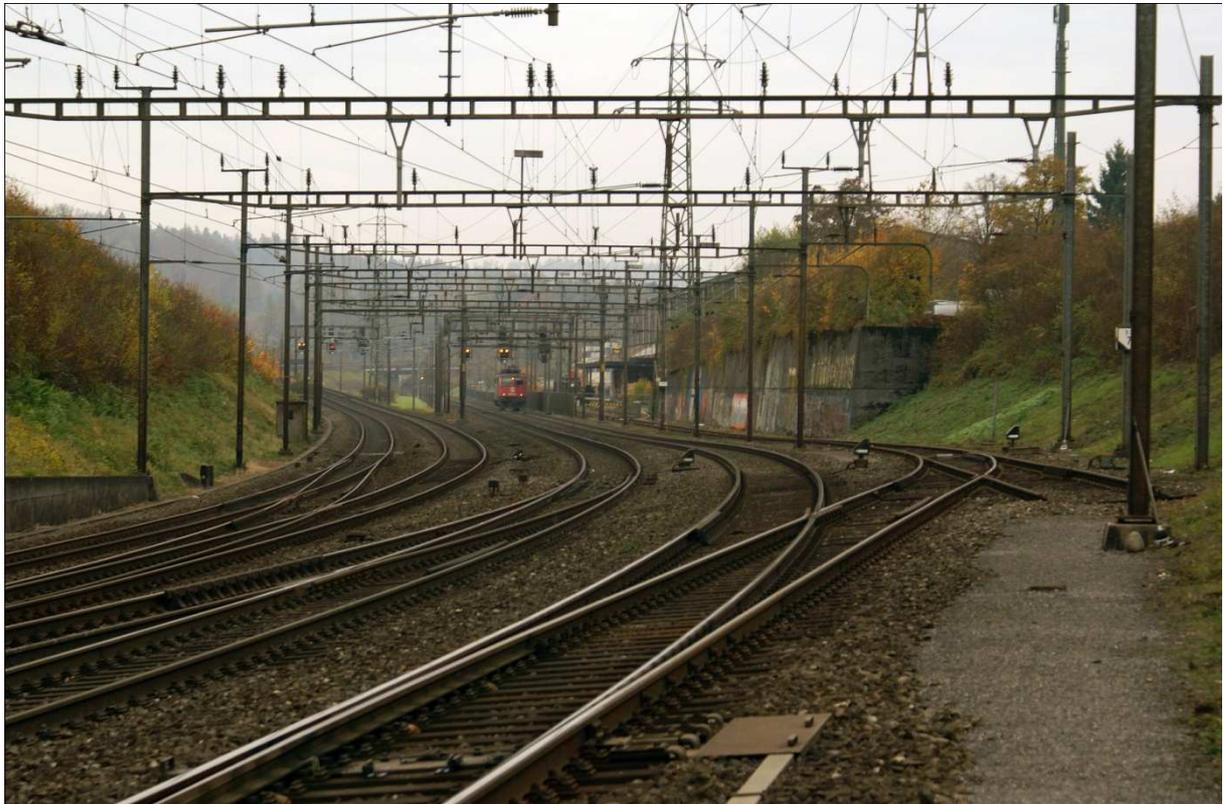
Abbildung A2: Sichtverhältnisse in Richtung Lenzburg / Henschiken / Anschlussgleis AMP
