Schlussbericht

der Unfalluntersuchungsstelle Bahnen und Schiffe

über die Kollision der Rangierlok Tm 237 von PostLogistics mit dem Schlusswagen von Zug 50642 von railCare

vom Mittwoch, 19. Januar 2011

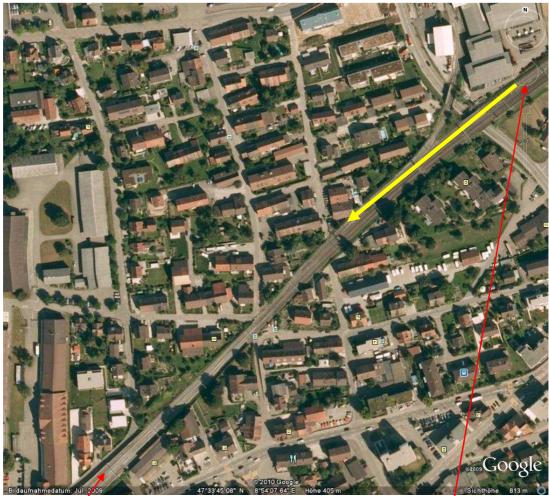
Bahnhof Frauenfeld

Gelber Pfeil = Standort Zug 50642

Kollisionsstelle

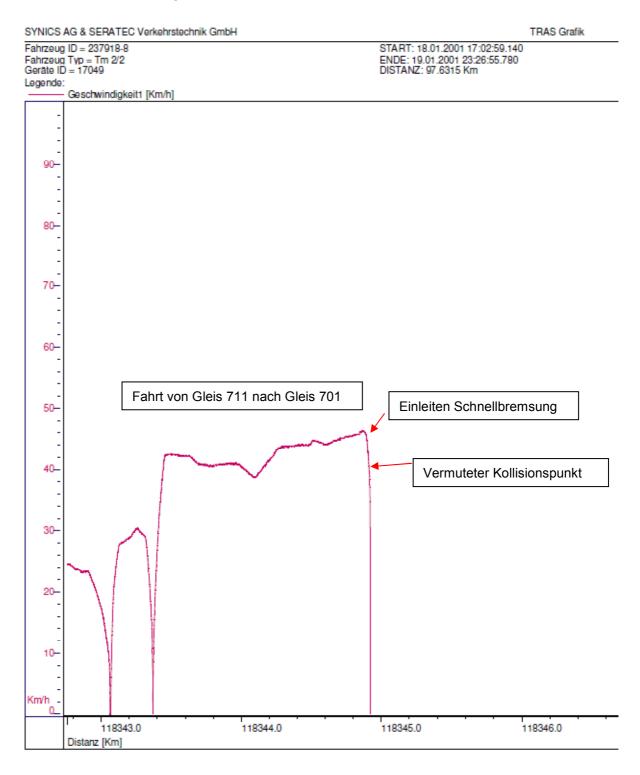
Numerische Aufzeichnungen

Die Auswertung der Fahrdaten ergab, dass der Lf unmittelbar vor dem Ereignis mit einer Geschwindigkeit von 46 km/h gefahren ist und somit die für diesen Gleisabschnitt vorgeschriebene Höchstgeschwindigkeit von 30 km/h deutlich überschritten hat.

Die Zeitaufzeichnung entspricht nicht der effektiven Zeit. Sie ist um ca. 30 Minuten verschoben (+).
