Schlussbericht

der Unfalluntersuchungsstelle Bahnen und Schiffe

**über die Zugskollision
vom Dienstag, 31. Mai 2011
in Breitlauenen (Schynige Platte-Bahn-SPB)**

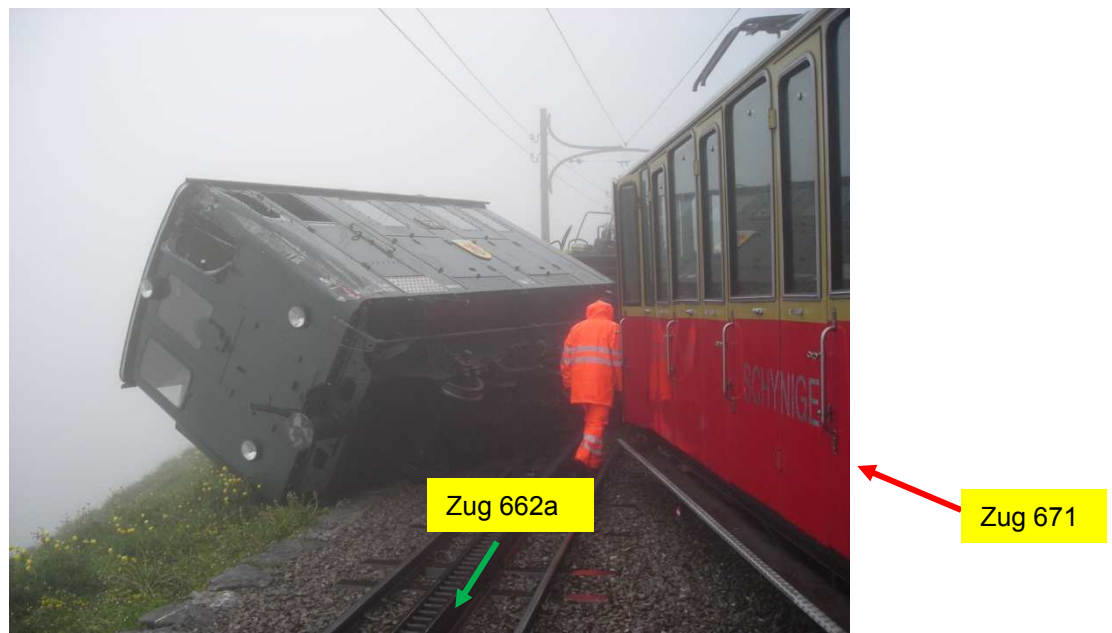
Während des Gesprächs ist der erste Gegenzug (662) auf das Gleis 2 eingefahren. Zu diesem Zeitpunkt begab sich die Zugbegleiterin Richtung Bergseite, um nach der Einfahrt des Zuges 662a die Weiche 2 für die Ausfahrt des Zuges 671 umzustellen. Nach Beenden des Gesprächs fuhr der Lokführer des Zuges 671 ohne Fahrbefehl der Zugbegleiterin los. Der zweite Zug 662a fuhr in diesem Moment in Breitlauenen auf Gleis 2 ein. Nach Anfahren wollte der Lokführer des Zuges 671 noch die Weichenstellung überprüfen. Er begab sich an das Fenster und sah den Gegenzug 662a, welcher über die Weiche 2 fuhr. Er leitete sofort die Schnellbremsung ein, aber es war zu spät. Die Lok des Zuges 662a kollidierte mit dem ersten Wagen des Zuges 671 und kippte. Die Wagen des Kurszuges 671 entgleisten.

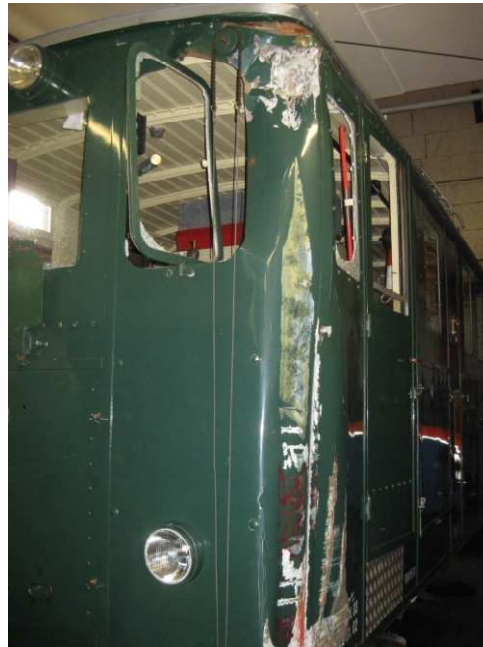
He 2/2 Nr. 62:

Gekippt , Kastenstruktur beschädigt, Scheiben zerbrochen, Teile im Untergestell beschädigt.

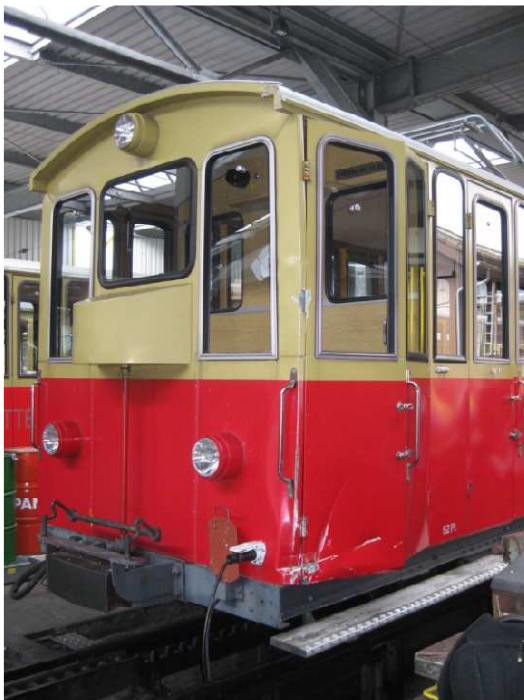
B Nr. 46

Frontseite beschädigt; Seitliche Einstiegstüren verschoben.
