Schlussbericht der Schweizerischen Unfalluntersuchungsstelle SUST

über **Beinaheunfall zwischen S-Bahn
Zug 21223 und ICN Zug 10012**

vom **Samstag 15. Oktober 2011**

in **Altdorf**

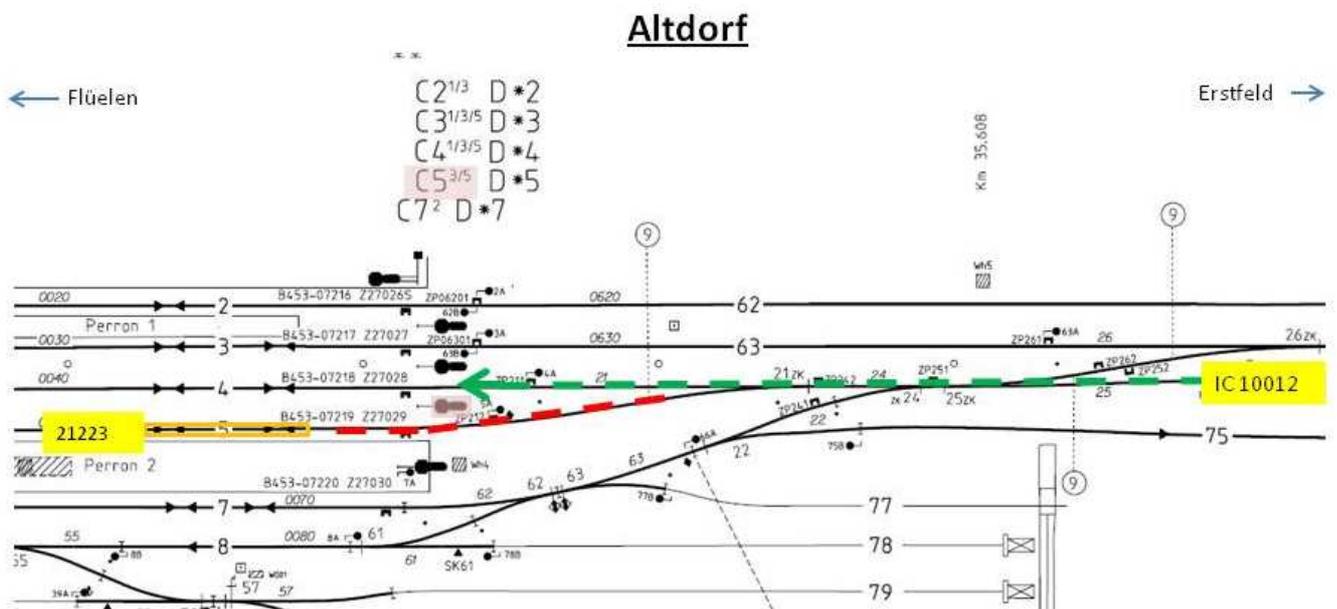
Am Samstag, 15. Oktober 2011 um ca. 9:50 Uhr, ist im Bahnhof Altdorf der S-Bahn Zug 21223 bei geschlossenem Ausfahrtsignal C5 abgefahren. Bei Vorbeifahrt am haltzeigenden Signal wurde der Zug durch die Zugsicherung gestoppt. Der Zug kam ca. 42 m nach dem Signal zum Stillstand. Er verletzte das Profil des Gleises 4, auf dem eine Durchfahrt für den ICN Zug 10012 eingestellt war.

Nach Rücksprache mit dem Fahrdienstleiter (Fdl) wurde der Zug rasch hinter das Signal zurückgesetzt. Kurz danach fuhr der ICN 10012 durch das Gleis 4.

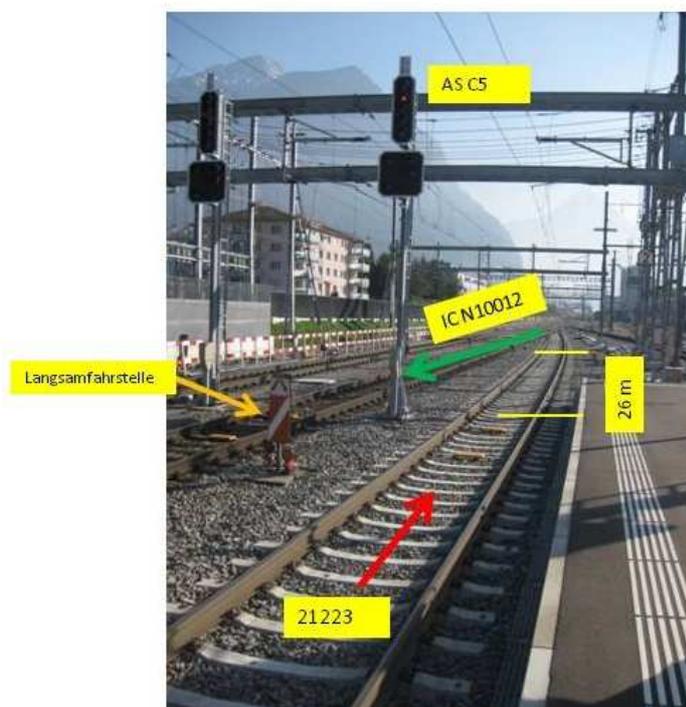
Bild:1

Die Distanz vom Signal C5 bis zum Gefahren Punkt (Weiche 21) beträgt 26 m.

Im Gegensatz zur Auflage gemäss PGV BAV von 15.08.2008 § 2.2.1 wurde die Geschwindigkeitsreduktion auf 80 km/h nicht im RADN R-I 30131 angepasst sondern örtlich mit einer Langsamfahrstelle signalisiert (siehe Foto § 1.8.1).

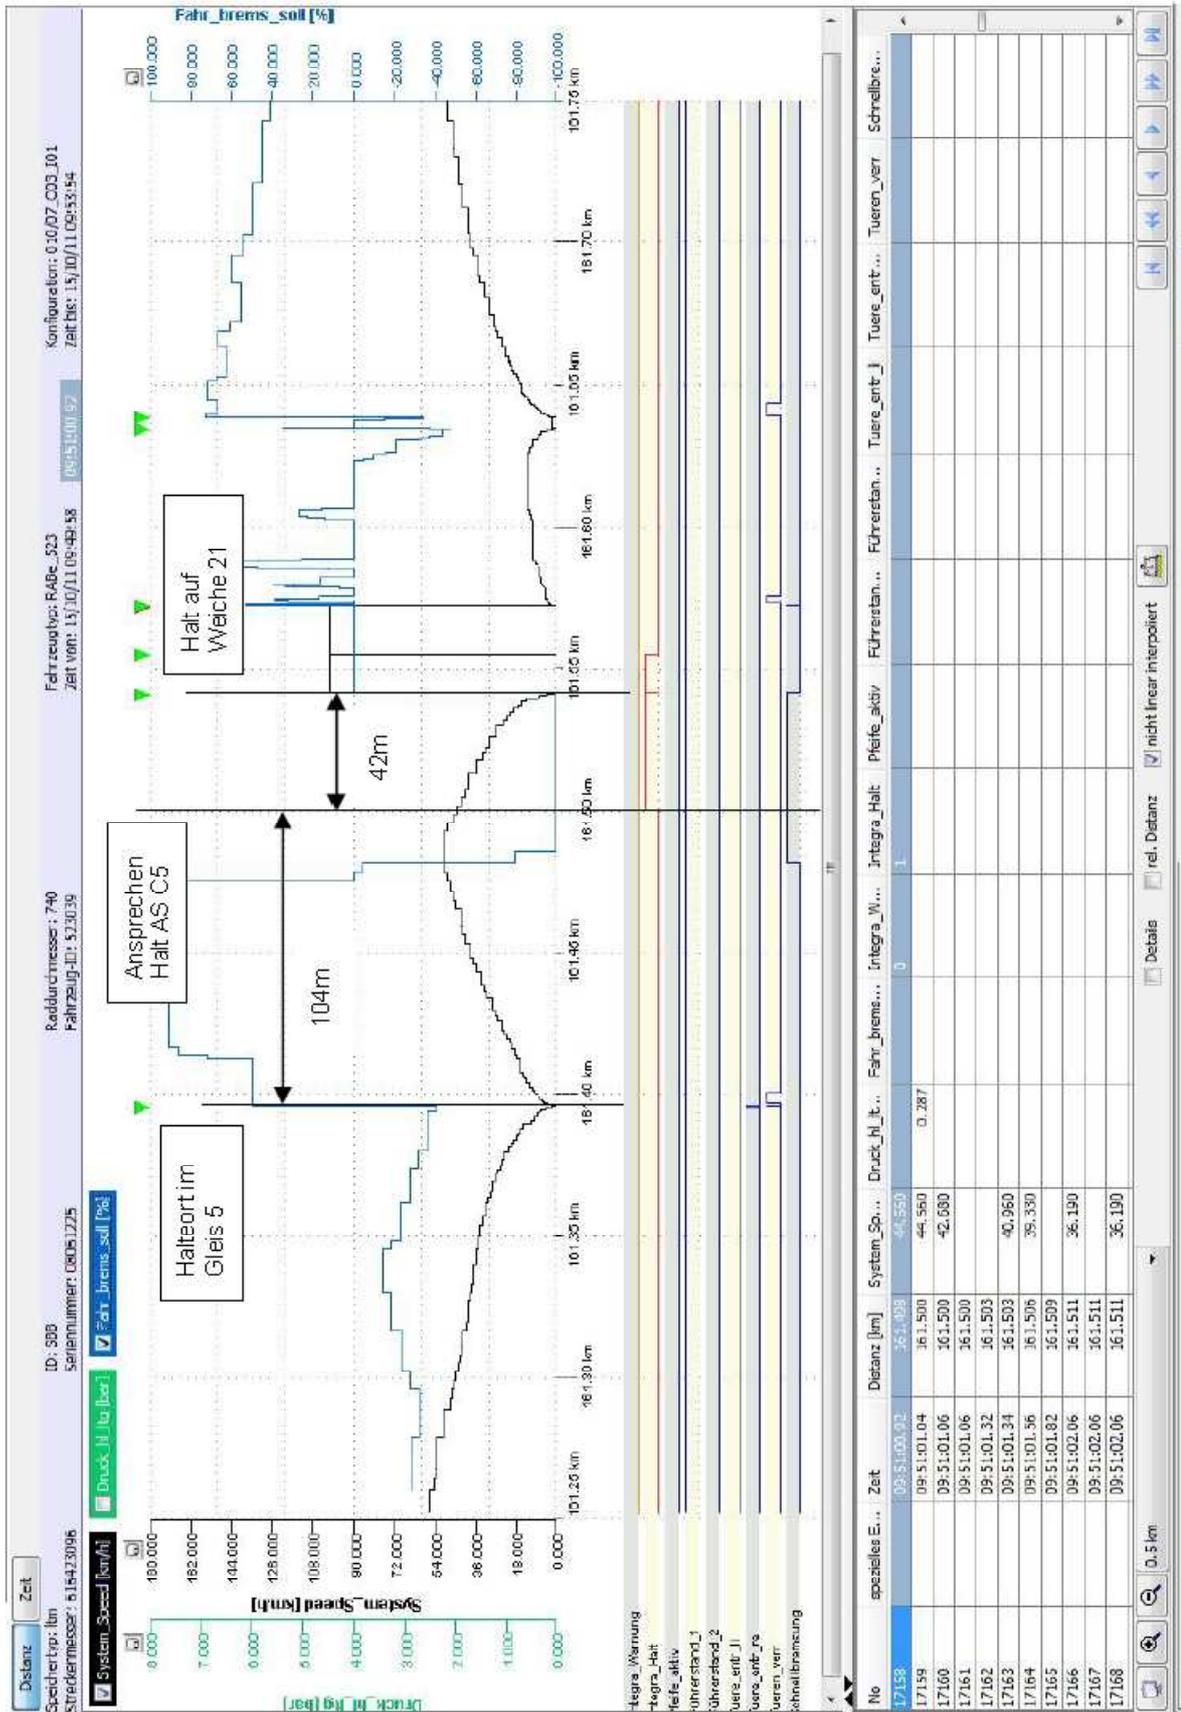
Fahrdaten Zug 21223

- Die Warnung des Einfahrtsignals A13, Ausfahrtsignal C5 wurde quittiert.
- Der Halt auf dem Gleis 5 hat ca. 40 Sekunden gedauert.
- Der Zug wurde mit der maximalen Zugkraft während ca. 10 Sekunden bis ca. 50 Km/h beschleunigt.
- Ca. 18 m (ungefähr 1 Sekunde) vor dem Ausfahrtsignal C5 wurde vom Lokführer eine Schnellbremsung eingeleitet.
- Bei der Vorbeifahrt am haltzeigenden Signal C5, bei einer Geschwindigkeit von ca. 44 km/h, hat das Zugsicherungssystem angesprochen.
- Der Zug kam 42 Meter nach dem Signal im Profil der Weiche 21 zum Stillstand.
- 30 Sekunden später fuhr der Zug rückwärts mit einer maximalen Geschwindigkeit von 13 km/h hinter das Ausfahrtsignal C5 zurück.
