Schlussbericht der Schweizerischen Unfalluntersuchungsstelle SUST

über Streifkollision

vom Mittwoch, 12. Dezember 2012

in Lenzburg

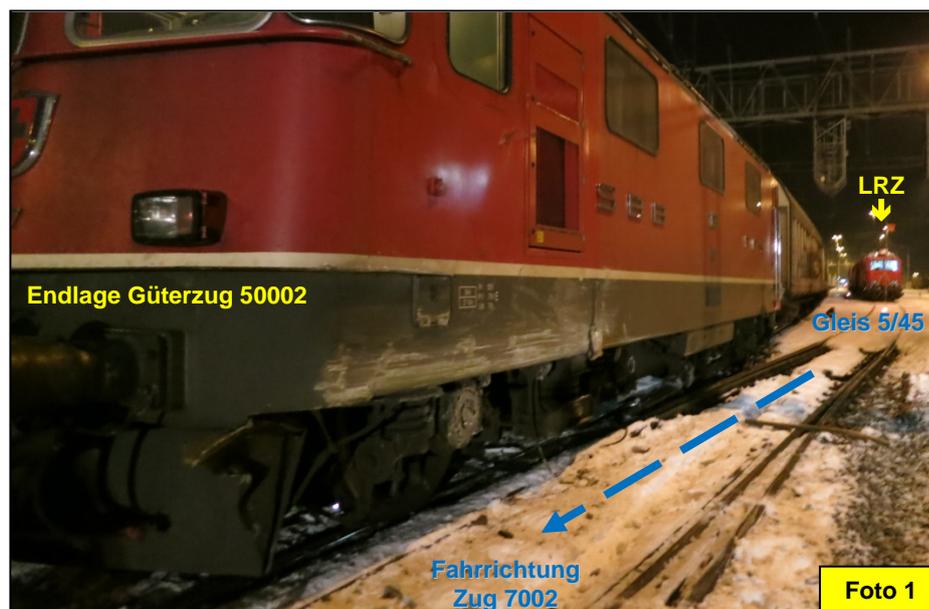
Kollisionspunkt

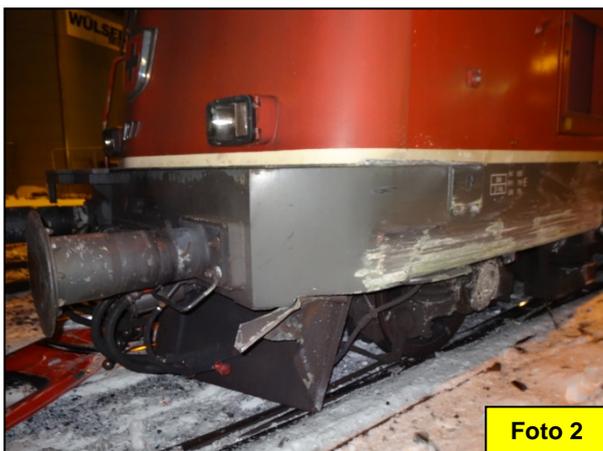
Foto 2

An der Lok 11277 (Re 420) des Güterzugs 50002 entstanden Schleifspuren. Die hintere Achse des nachlaufenden Drehgestells der Lok entgleiste.

Schleifspuren an Güterzuglokok

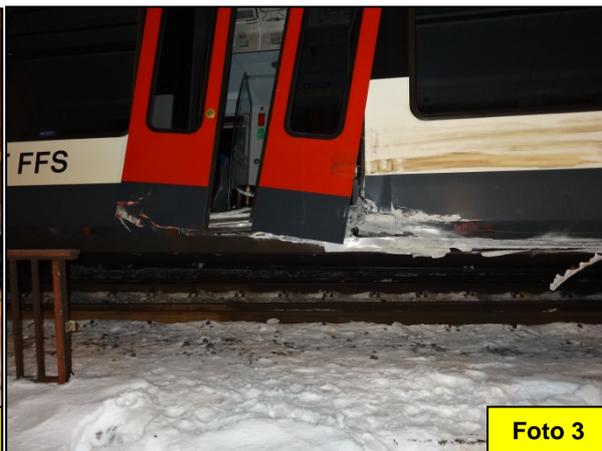
Foto 3

Die Pendelzugskomposition ("Flirt", RABe 523 037-5) des Regionalzuges 7002 wurde sehr stark beschädigt (Erstberührung durch Güterzug: Mitte 2. Wagen); vor allem die zwei mittleren Wagen, welche aus dem Gleis gedrückt wurden und entgleist sind. Erheblich sind auch die Schäden im Innern des Zuges; Sitzbänke wurden aus der Verankerung gerissen und einige der grossen Scheiben barsten.

Schäden am Regionalzug
(Fahrrichtung links, durch Prellbock Stumpengleis)

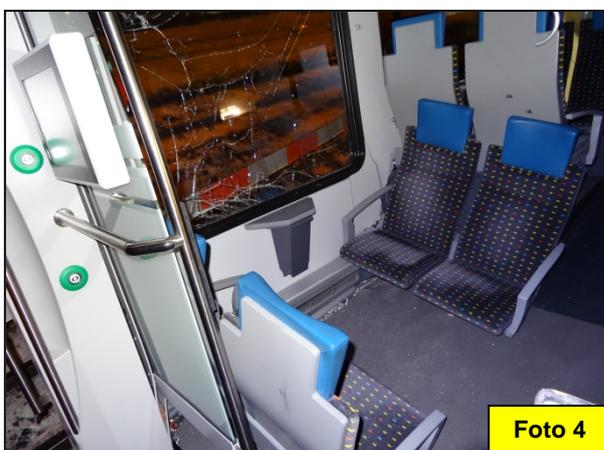
Foto 4

Schäden im Innern und

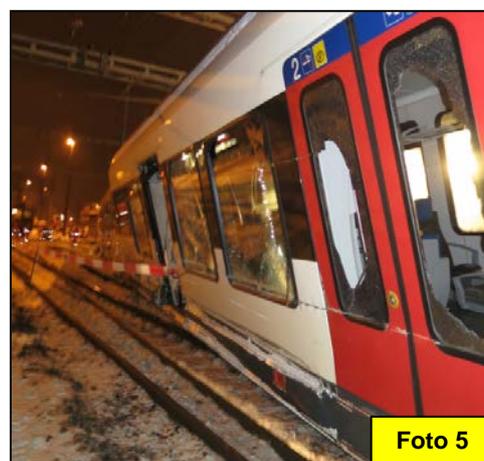
Foto 5

aussen (Fahrrichtung rechts) Fotos: SUST, zej/thp

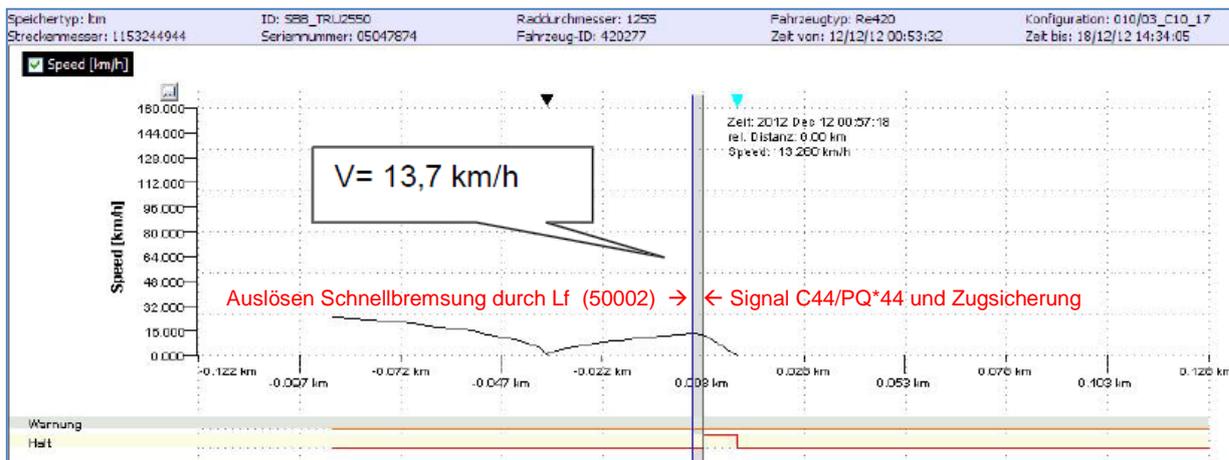
Fahrdaten Zug 50002

Zu diesem Zeitpunkt hatte er eine Geschwindigkeit von ca. 13 km/h. Fahrdistanz bis zur Auslösung der Schnellbremsung = 39 m; Fahrzeit = ca. 20 sec.

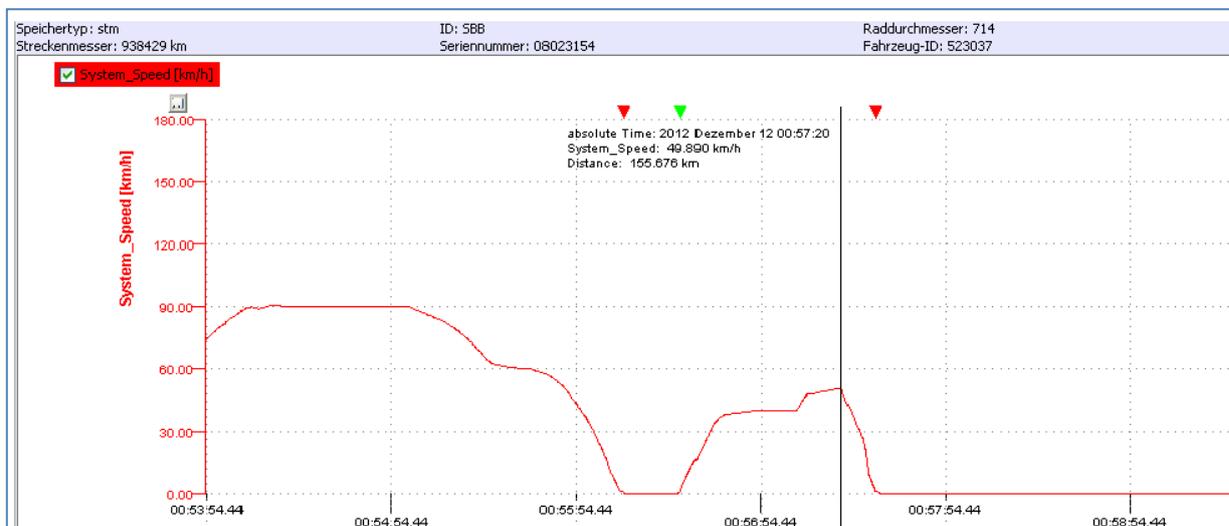
Fahrdaten Zug 7002

Die Ausfahrgeschwindigkeit von Zug 7002 wurde durch das Zug-Beeinflussung-System (ZUB) überwacht. Der Zug beschleunigte nach der Abfahrt auf die zugelassene V-max. 40 km/h. Als die V-max. 60 km/h durch das ZUB freigegeben wurde, erhöhte der Zug seine Geschwindigkeit und erreichte bis zur Kollision eine solche von ca. 49 km/h. Der Zug kam infolge Entgleisung zum Stillstand.
