# **Schlussbericht**

### **Sicherheitsuntersuchungsstelle SUST**

über die Kollision zweier Personen-  
züge

Reg.-Nr.: 2013011002

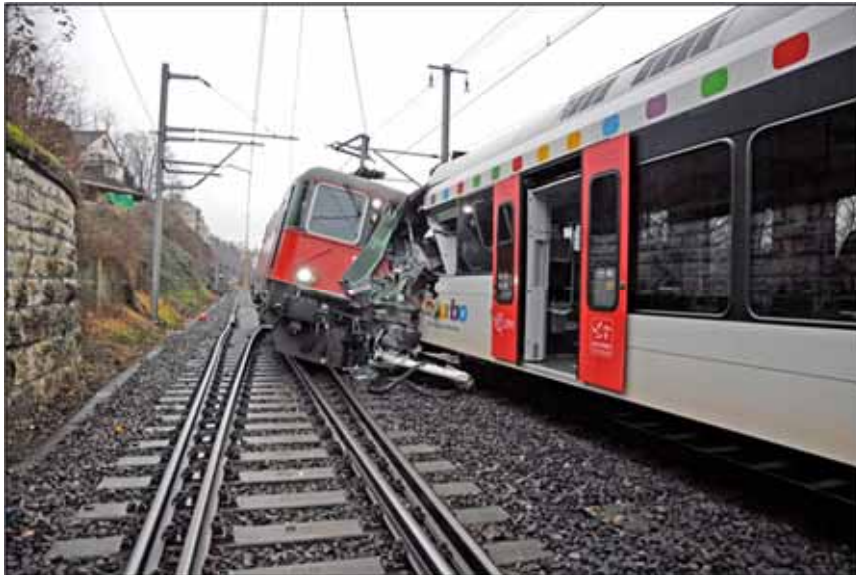
Weil der Lokführer des Gegenzuges seine Stirnbeleuchtung auf drei rote Lampen gewechselt hatte, konnte er die Gefahr etwas früher erkennen. Es gelang ihm, die Geschwindigkeit mit einer Schnellbremsung noch auf 37 km/h zu verringern und sich auf der rechten Seite des Führerstandes in Sicherheit (Abbildungen 1 und 3) zu bringen. Die Kollision konnte er aber nicht verhindern.

Abbildung 1: Unfallstelle: Zug 19126, SBB und Zug 20330, THURBO

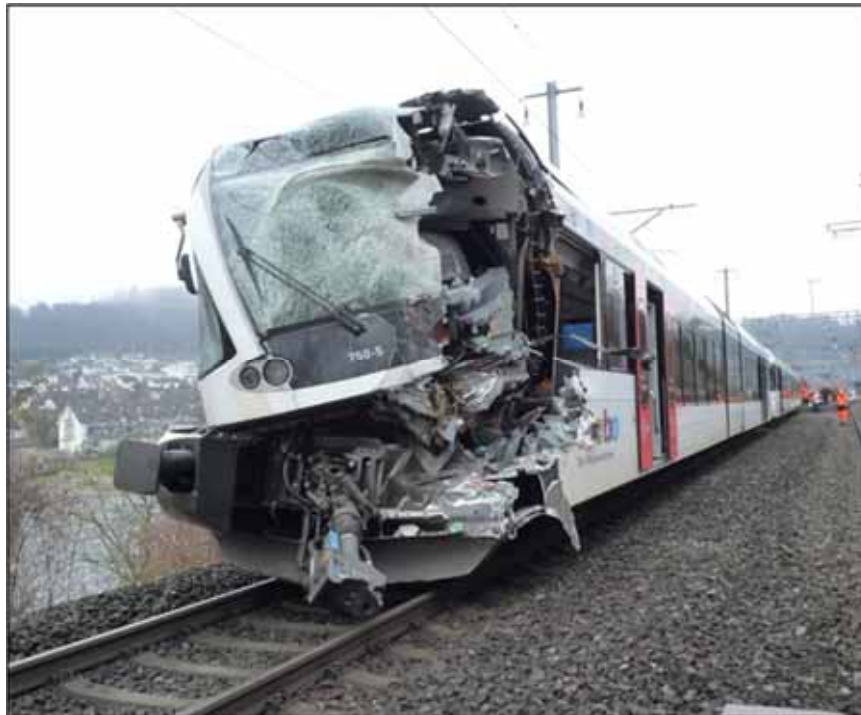
Die Stirnseite des GTW 526 750-5 (Abbildung 2) wurde stark beschädigt. Der GTW 526 775-2, zweite Komposition von Zug 20330, wurde im Bereich der Kupplung beschädigt.

Abbildung 2: Beschädigter Triebwagenzug, Turbo

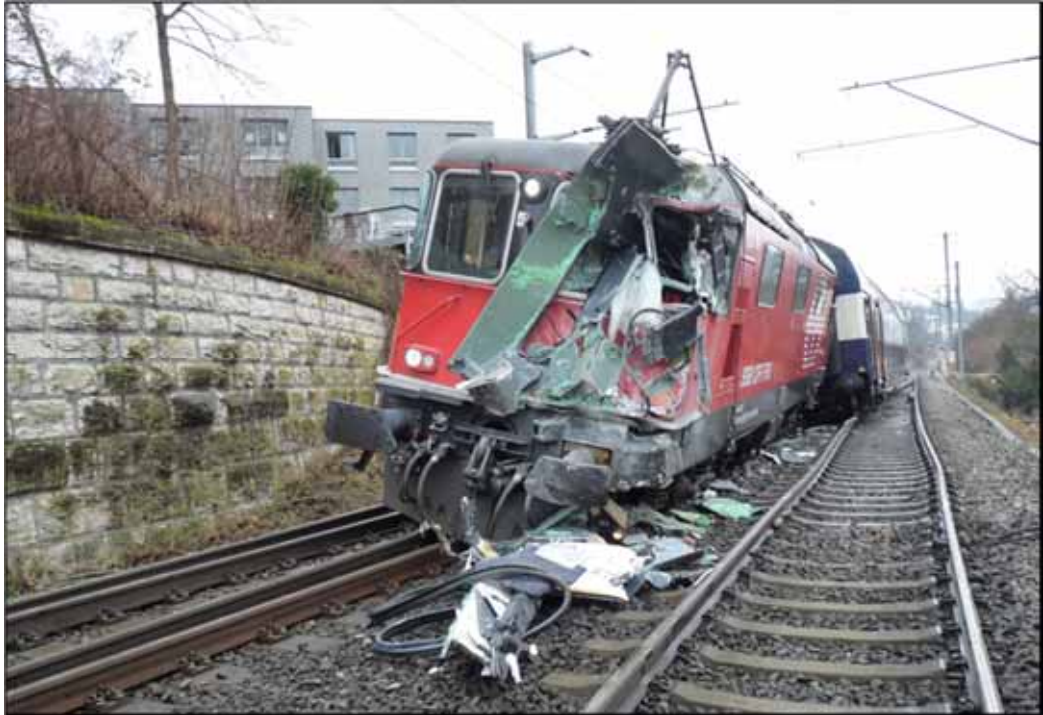
Die linke Stirnseite der Lok Re 420 230-5 wurde stark beschädigt (Abbildung 3) und die Lok entgleiste. Ebenfalls beschädigt wurde der erste Wagen hinter der Lok, Doppelstockwagen (Dosto) B-HVZ 2633 086-7, der ebenfalls entgleiste.

Abbildung 3: Beschädigte Lok, SBB

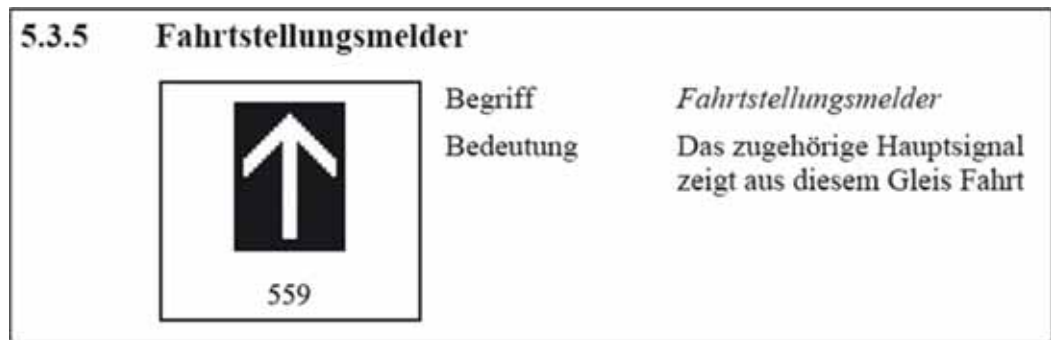
Abbildung 4: Auszug aus FDV R 300.2, Ziffer 5.3.5

- Der Lokführer hat entgegen der unternehmensspezifischen Regelung „Gestes Métier“ den Fahrrichtungsschalter beim Halt in Neuhausen nicht in die Neutralstellung gebracht. Damit fehlte dem Lokführer ein Schritt, um sicherheitsrelevante Überlegungen wie „Fahrgastwechsel abgeschlossen“, „Abfahrzeit korrekt“, „Signal auf Fahrt“ usw. zu machen.
- Das Ausfahrtsignal im Gleis 3 liegt 230 Meter entfernt vom Haltepunkt. Daher meldet ein Zusatzsignal, der Fahrstellungsmelder, dem Lokführer, dass das Ausfahrtsignal in seinem Gleis Fahrt zeigt. Ein unbeleuchteter Fahrstellungsmelder bedeutet, dass das Ausfahrtsignal für dieses Gleis noch Halt zeigt. Der Lokführer hat den unbeleuchteten Fahrstellungsmelder nicht bemerkt und ist losgefahren.
