# **Rapport final**

sur la collision mortelle entre un train et  
une voiture sur le passage à niveau  
sécurisé par des feux clignotants au  
lieu dit le Rocheray

du lundi 4 février 2013

à Le Chenit

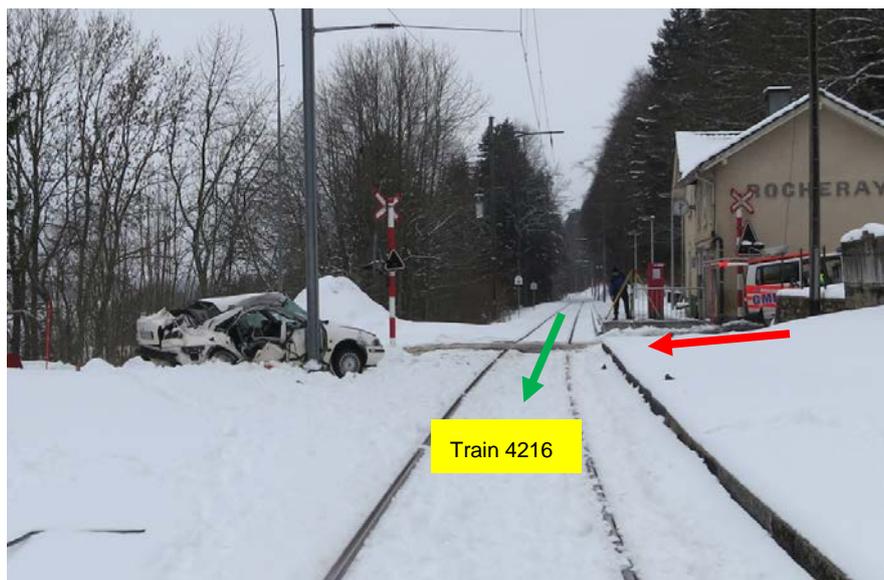
La cause directe de la collision est due au fait que le véhicule routier s'est engagé sur le passage à niveau, dont la signalisation lumineuse fonctionnait correctement, juste avant l'arrivée du train.

Photo 1 (SESA): endroit de l'accident, flèche rouge, sens de circulation du véhicule routier

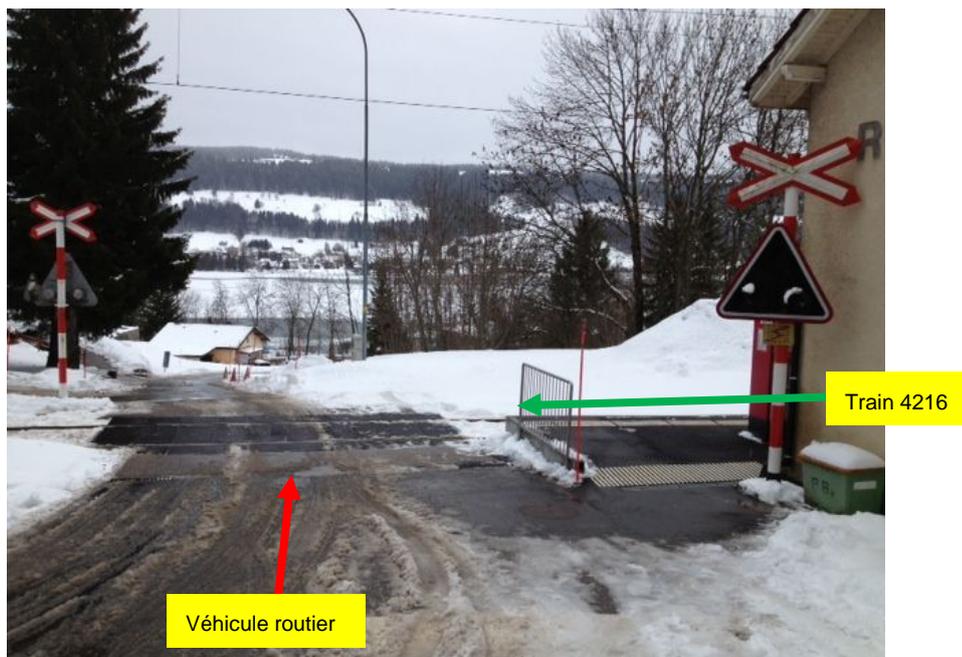
Photo 2 (SESA): vue de l'équipement de signalisation lumineuse côté amont

La chaussée routière est goudronnée. Elle croise perpendiculairement le passage à niveau. Du côté amont et aval du passage à niveau, la déclivité de la route est d'environ 9%.

La visibilité d'un véhicule routier circulant de l'amont en direction du passage à niveau est masquée, de et envers un train en provenance du Brassus, par le bâtiment de la halte.

Bien que ce passage à niveau soit sécurisé conformément aux Dispositions d'Exécution de l'Ordonnance sur les Chemins de Fer, le gestionnaire de l'infrastructure Travys a déposé après de l'OFT, en date du 15 mai 2013, une demande d'approbation des plans pour l'adjonction de barrières.

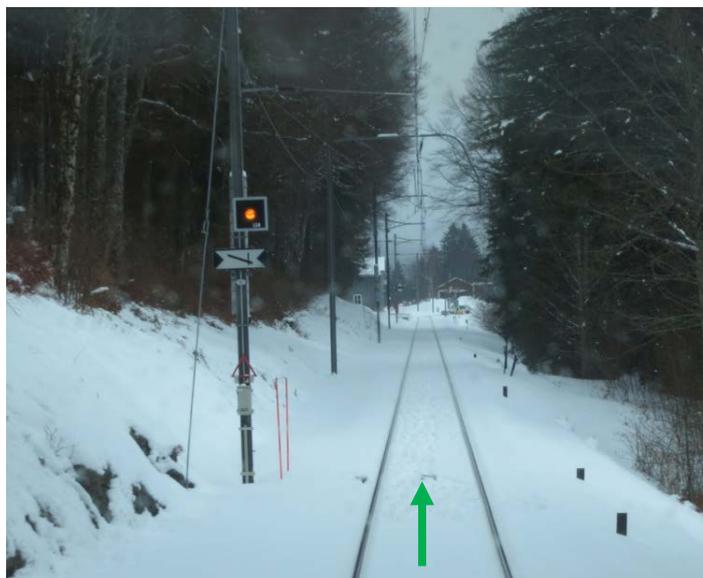
- Le feu de contrôle LC4, couvrant le passage à niveau, fonctionnait correctement.
- L'installation de signalisation lumineuse fonctionnait correctement et le signal sonore a retenti pendant la durée d'enclenchement de l'installation.

Photo 3 (SESA): Image du feu de contrôle LC4, prise lors de la course de contrôle

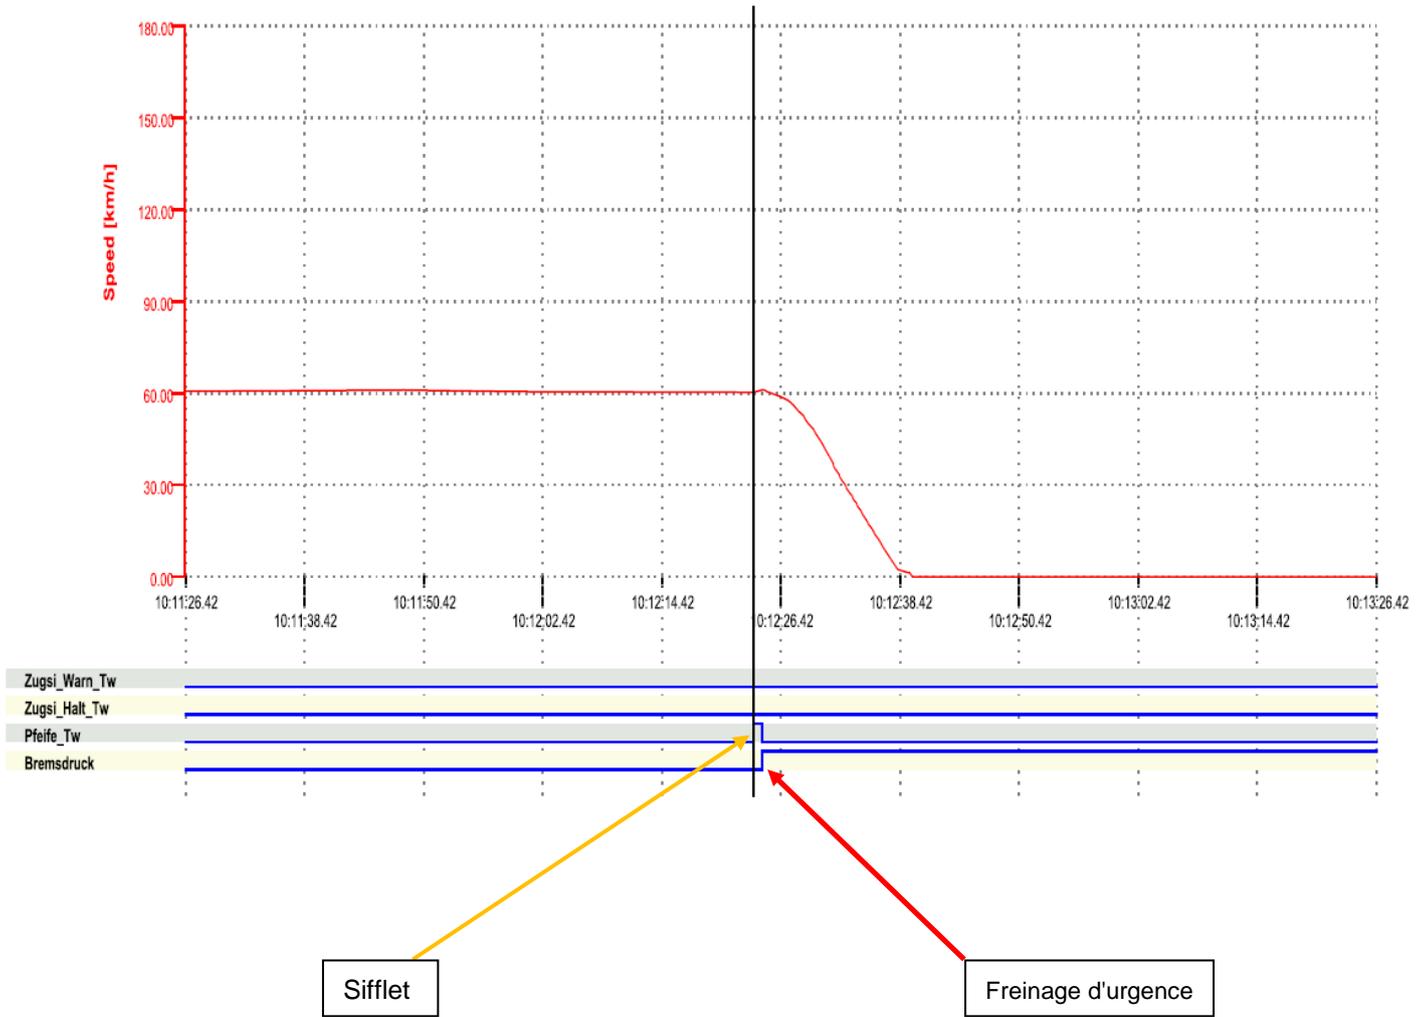
## Extrait tachygraphique train N°4216

- Lors du déclenchement du freinage d'urgence, le train N°4216 circulait à la vitesse de 60 km/h.
- Le signal d'avertissement (sifflet) a été activé une seconde avant le déclenchement du freinage d'urgence.
- La distance d'arrêt est de 136 mètres.
- L'horloge interne du système tachygraphique est décalée d'environ 5 minutes.

Selon la formule simplifiée du calcul de la distance de freinage, le chemin de freinage nécessaire, en tenant compte du rapport de freinage et de la déclivité de la ligne, pour arrêter un tel type de convoi est d'environ 133 m.
